Asbestinventarisatetest

Meenselstraat 45, 3211 Lubbeek

Attestnummer : 20230602-000253.000

Uitgegeven op : 02.06.2023

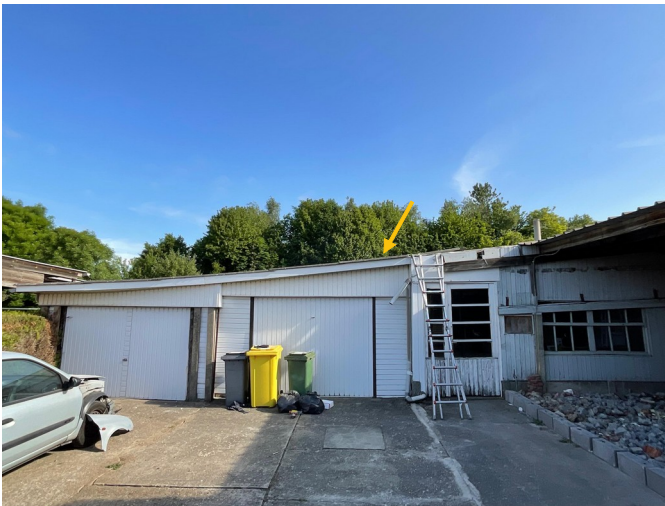
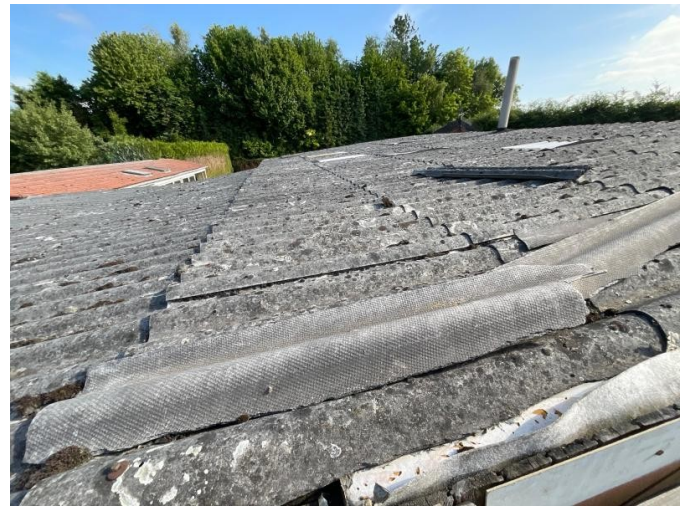
Eindbeoordeling materiaalrisico	Hoog materiaalrisico en/of hoge kans op vezelvrijgave
Opmerking	-Vasthechting van (korst)mos -Matige beschadiging of verwerking vast te stellen

Gebondenheid	Categorie 1: hechtgebonden in oorsprong
Asbestsoort (vezeltype)	Crocidoliet aanwezig
Asbestconcentratie	Laag (< 50%)
Afschermingsgraad van het gehele materiaal	Geheel of deels (ook) vrij aan de binnenlucht
Toestand van het materiaal	Matig beschadigd, matig verweerd

Beschrijving	Golfplaten
Omgeving	Grenst aan binnen- en buitenlucht

Primaire drager	Schuin dak
Asbestmateriaal	Dak- en gevelbekleding - Golfplaat
Bindmiddel van asbestmateriaal	Cement
Gebondenheid op basis van bindmiddel	Hecht
Hoeveelheid (oppervlakte - aantal)	<ul style="list-style-type: none"> • 16,00 m² - 1 stuk • 137,00 m² - 1 stuk
Totale oppervlakte	153,00 m ²
Eenvoudig bereikbaar	Ja
Bevestigingswijze	<ul style="list-style-type: none"> • Geschroefd
Identificatiemethode	Vaststelling zonder monstername
Destructieve handeling voor identificatie	Nee

Het asbestmateriaal valt onder de mijlpaal van 2034.

Dringend verwijderen

- Verwijder dit asbestmateriaal zo snel mogelijk. Volg de toestand goed op.
- Hemelwater dat afspoelt van asbestcement daken of gevels kan asbestdeeltjes bevatten. Gebruik het enkel voor gesloten circuits (bv. spoelen toiletten). Reinig na het vervangen van het dak of de gevel de dakgoten en regenwaterput of -ton om asbesthoudend sediment of slib te verwijderen

- Eenvoudige handelingen: mag via doe-het-zelf of door werknemer(s) met opleidingsattest eenvoudige handelingen
Bevindt het asbest zich buiten uw woning of gebouw? Dan mag u de volgende toepassingen zelf wegnemen:
hechtgebonden asbest dat niet beschadigd is;
hechtgebonden asbest dat wel beschadigd is en waarbij er vrije asbestvezels zichtbaar zijn.
Een beschadigde asbesttoepassing of asbest in slechte staat kan makkelijk verder breken of vergruizen. Er komen dan schadelijke asbestvezels vrij die ingeademd kunnen worden.

U mag enkel beschadigd of verweerd asbest verwijderen indien:
er niemand anders in de buurt is;
de asbesttoepassing niet verder beschadigd raakt of vergruist.

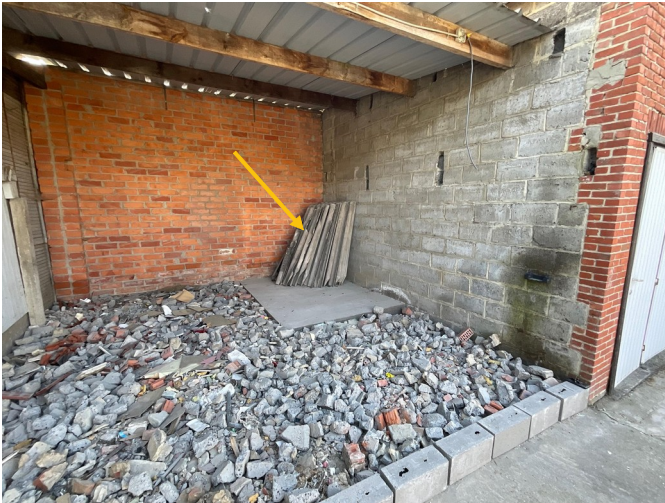
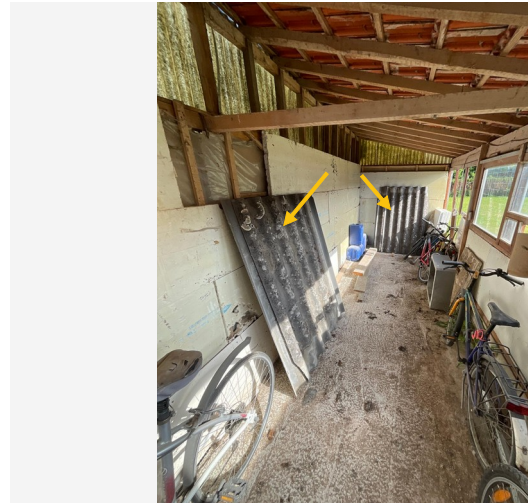
Beschrijving	Golfplaten
Type afvalstof	Betreft stock-voorraad of gedemonteerde asbestmaterialen
Aanwezige resten	Geen resten aanwezig
Omgeving	Buiten
Primaire drager	Bodem
Asbestmaterialen	<ul style="list-style-type: none">Dak- en gevelbekleding - Golfplaat
Bindmiddel van asbestmateriaal	Cement
Gebondenheid op basis van bindmiddel	Hecht
Hoeveelheid (gewicht - aantal)	<ul style="list-style-type: none">75,00 kg - 1 stuk
Totaal gewicht	75,00 kg
Eenvoudig bereikbaar	Ja
Identificatiemethode	Vaststelling zonder monsternamen

Dringend verwijderen

- Verwijder het asbestafval.

- Eenvoudige handelingen: mag via doe-het-zelf of door werknemer(s) met opleidingsattest eenvoudige handelingen
In binnenruimtes mag u alleen hechtgebonden asbest verwijderen dat niet beschadigd is. Dat betekent dat het materiaal volledig intact is en er geen vrije asbestvezels zichtbaar zijn.

Opgelet: ook tijdens het verwijderen moet het asbest intact blijven.

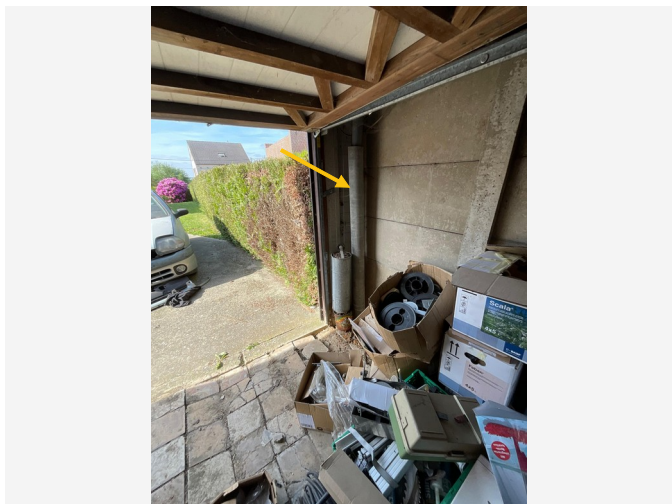
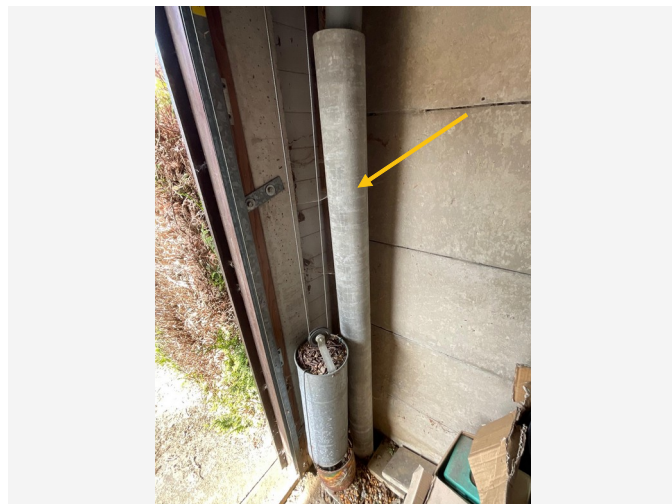
Eindbeoordeling materiaalrisico	Verhoogd materiaalrisico en/of verhoogde kans op vezelvrijgave
---------------------------------	--

Gebondenheid	Categorie 1: hechtgebonden in oorsprong
Asbestsoort (vezeltype)	Crocidoliet aanwezig
Asbestconcentratie	Laag (< 50%)
Afschermingsgraad van het gehele materiaal	Geheel of deels (ook) vrij aan de binnenlucht
Toestand van het materiaal	Licht beschadigd, licht verweerd. Intact materiaal type Pical – asbestboard of categorie III 'gebondenheid'

Beschrijving	Rw afvoer Cementbuis
Omgeving	Binnen
Primaire drager	Infrastructuur hemelwater (opvang en afvoer)
Asbestmateriaal	Hemelwaterafvoerkanaal
Bindmiddel van asbestmateriaal	Cement
Gebondenheid op basis van bindmiddel	Hecht
Hoeveelheid (lengte - omtrek - dikte - aantal)	<ul style="list-style-type: none">• 1,72 m - 37,00 cm - 1,00 cm - 1 stuk
Totaal volume	0,006 m ³
Eenvoudig bereikbaar	Ja
Bevestigingswijze	<ul style="list-style-type: none">• Geklemd• Verlijmd, ingegoten, versmeerd

Het asbestmateriaal valt onder de mijlpaal van 2040.

Verwijderen

- Verwijder dit asbestmateriaal zo snel mogelijk. Volg de toestand goed op.

- Eenvoudige handelingen: mag via doe-het-zelf of door werknemer(s) met opleidingsattest eenvoudige handelingen
In binnenruimtes mag u alleen hechtgebonden asbest verwijderen dat niet beschadigd is. Dat betekent dat het materiaal volledig intact is en er geen vrije asbestvezels zichtbaar zijn.

Opgelet: ook tijdens het verwijderen moet het asbest intact blijven.

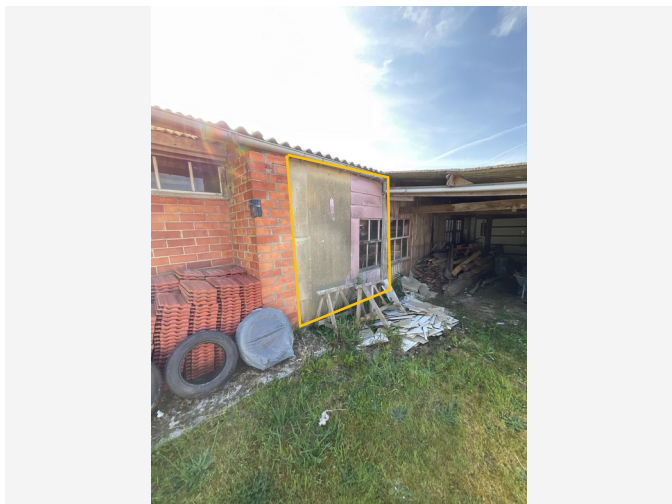
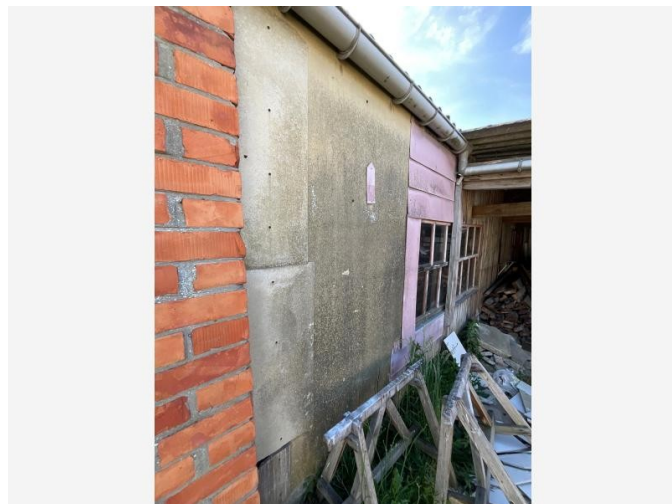
Eindbeoordeling materiaalrisico	Verhoogd materiaalrisico en/of verhoogde kans op vezelvrijgave
Opmerking	Vasthechting van korstmoss

Gebondenheid	Categorie 1: hechtgebonden in oorsprong
Asbestsoort (vezeltype)	Crocidoliet aanwezig
Asbestconcentratie	Laag (< 50%)
Afschermingsgraad van het gehele materiaal	Geheel of deels vrij aan de buitenlucht
Toestand van het materiaal	Matig beschadigd, matig verweerd

Beschrijving	Gevelpaneel menuiserie
Omgeving	Buiten
Primaire drager	Wand buitenschil
Asbestmateriaal	Plaat, paneel, tablet - Type Menuiserie
Bindmiddel van asbestmateriaal	Cement

Gebondenheid op basis van bindmiddel	Hecht
Hoeveelheid (oppervlakte - dikte - aantal)	• 5,00 m ² - 0,40 cm - 1 stuk
Totaal volume	0,02 m ³
Eenvoudig bereikbaar	Ja
Bevestigingswijze	• Genageld, geniet
Identificatiemethode	Vaststelling zonder monstername
Destructieve handeling voor identificatie	Nee

Het asbestmateriaal valt onder de mijlpaal van 2040.

Verwijderen

- Verwijder dit asbestmateriaal zo snel mogelijk. Volg de toestand goed op.

- Eenvoudige handelingen: mag via doe-het-zelf of door werknemer(s) met opleidingsattest eenvoudige handelingen
Bevindt het asbest zich buiten uw woning of gebouw? Dan mag u de volgende toepassingen zelf wegnemen:
hechtgebonden asbest dat niet beschadigd is;
hechtgebonden asbest dat wel beschadigd is en waarbij er vrije asbestvezels zichtbaar zijn.
Een beschadigde asbesttoepassing of asbest in slechte staat kan makkelijk verder breken of vergruizen. Er komen dan schadelijke asbestvezels vrij die ingeademd kunnen worden.

U mag enkel beschadigd of verweerd asbest verwijderen indien:

er niemand anders in de buurt is;
de asbesttoepassing niet verder beschadigd raakt of vergruist.

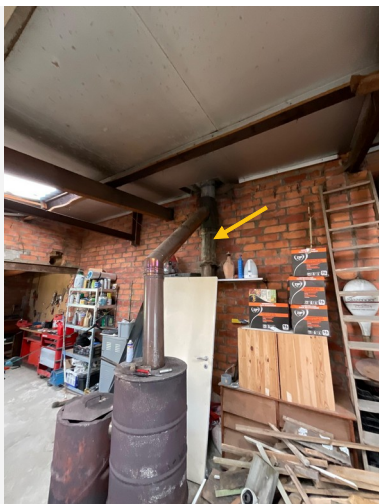
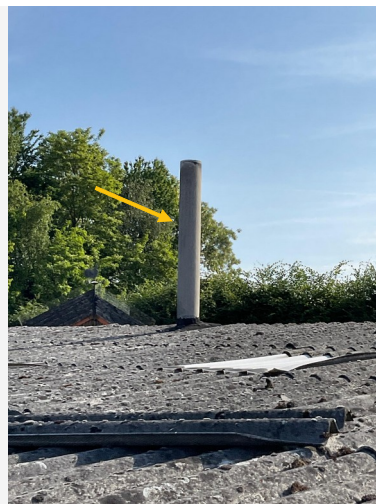
Eindbeoordeling materiaalrisico	Verhoogd materiaalrisico en/of verhoogde kans op vezelvrijgave
---------------------------------	--

Gebondenheid	Categorie 1: hechtgebonden in oorsprong
Asbestsoort (vezeltype)	Crocidoliet aanwezig
Asbestconcentratie	Laag (< 50%)
Afschermingsgraad van het gehele materiaal	Geheel of deels (ook) vrij aan de binnenlucht
Toestand van het materiaal	Licht beschadigd, licht verweerd. Intact materiaal type Pical – asbestboard of categorie III 'gebondenheid'

Beschrijving	Rookgaskanaal cementbuis
Omgeving	Grenst aan binnen- en buitenlucht
Primaire drager	HVAC infrastructuur en uitrusting
Asbestmateriaal	Rookgaskanaal
Bindmiddel van asbestmateriaal	Cement
Gebondenheid op basis van bindmiddel	Hecht
Hoeveelheid (lengte - omtrek - dikte - aantal)	<ul style="list-style-type: none">• 2,20 m - 67,00 cm - 1,00 cm - 1 stuk
Totaal volume	0,015 m ³
Eenvoudig bereikbaar	Ja
Bevestigingswijze	<ul style="list-style-type: none">• Geklemd• Verlijmd, ingegoten, versmeerd

Het asbestmateriaal valt onder de mijlpaal van 2034.

Verwijderen

- Verwijder dit asbestmateriaal zo snel mogelijk. Volg de toestand goed op.

- Eenvoudige handelingen: mag via doe-het-zelf of door werknemer(s) met opleidingsattest eenvoudige handelingen
In binnenruimtes mag u alleen hechtgebonden asbest verwijderen dat niet beschadigd is. Dat betekent dat het materiaal volledig intact is en er geen vrije asbestvezels zichtbaar zijn.
Opgelet: ook tijdens het verwijderen moet het asbest intact blijven.

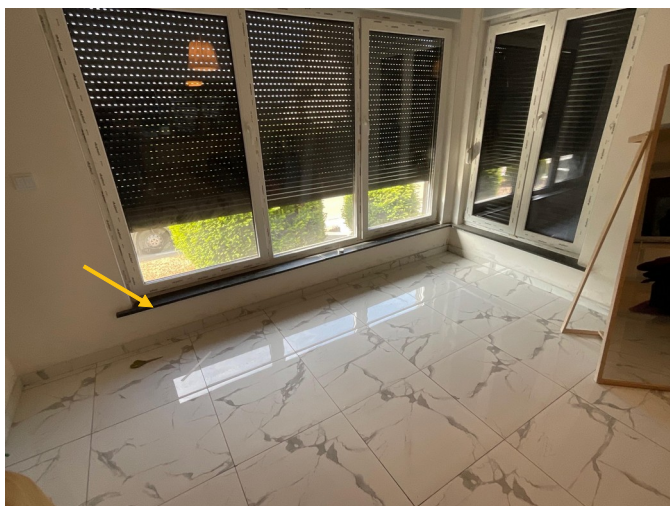
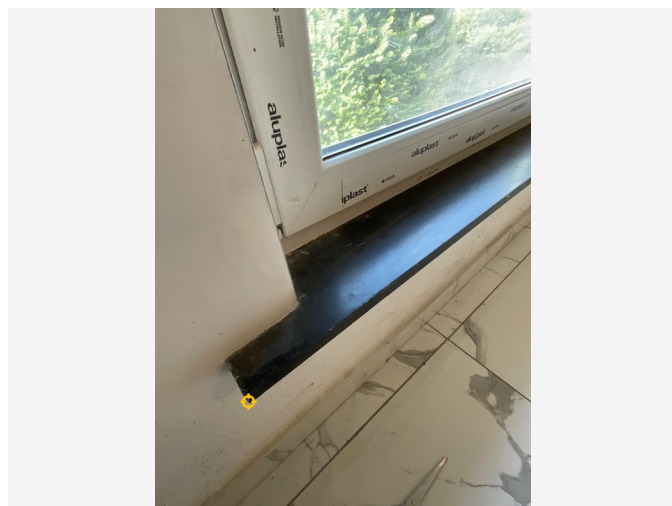
niet bewerken, boren, slijpen

Eindbeoordeling materiaalrisico	Laag materiaalrisico en/of verlaagde kans op vezelvrijgave
---------------------------------	--

Gebondenheid	Categorie 1: hechtgebonden in oorsprong
Asbestsoort (vezeltype)	Alleen chrysotiel
Asbestconcentratie	Laag (< 50%)
Afschermingsgraad van het gehele materiaal	Geheel of deels (ook) vrij aan de binnenlucht
Toestand van het materiaal	Licht beschadigd, licht verweerd. Intact materiaal type Pical – asbestboard of categorie III 'gebondenheid'

#	Type	Referentie	Resultaat
6.1	Puntmonster	Mn3 vensterbank	Chrysotiel

Beschrijving	Vensterbank massal
Omgeving	Binnen

Primaire drager	Wandopening verticaal (raam, deur, ...)
Asbestmateriaal	Plaat, paneel, tablet - Type Massal
Bindmiddel van asbestmateriaal	Cement
Gebondenheid op basis van bindmiddel	Hecht
Hoeveelheid (oppervlakte - dikte - aantal)	<ul style="list-style-type: none"> • 0,59 m² - 2,00 cm - 1 stuk • 0,28 m² - 2,00 cm - 1 stuk • 0,58 m² - 2,00 cm - 1 stuk • 0,38 m² - 2,00 cm - 1 stuk • 0,15 m² - 2,00 cm - 1 stuk • 0,21 m² - 2,00 cm - 1 stuk • 0,40 m² - 2,00 cm - 1 stuk • 0,21 m² - 2,00 cm - 1 stuk • 0,38 m² - 2,00 cm - 1 stuk • 0,24 m² - 2,00 cm - 1 stuk
Totaal volume	0,068 m ³
Eenvoudig bereikbaar	Ja
Bevestigingswijze	<ul style="list-style-type: none"> • Geklemd • Verlijmd, ingegoten, versmeerd
Identificatiemethode	Vaststelling met monstername
Destructieve handeling voor identificatie	Nee

Het asbestmateriaal valt onder de mijlpaal van 2040.

Zorgvuldig beheren

- Zorg voor een veilig beheer. Vermijd het beschadigen van het asbestmateriaal. Controleer de toestand jaarlijks op wijzigingen.

- Eenvoudige handelingen: mag via doe-het-zelf of door werknemer(s) met opleidingsattest eenvoudige handelingen
In binnenruimtes mag u alleen hechtgebonden asbest verwijderen dat niet beschadigd is. Dat betekent dat het materiaal volledig intact is en er geen vrije asbestvezels zichtbaar zijn.

Opgelet: ook tijdens het verwijderen moet het asbest intact blijven.

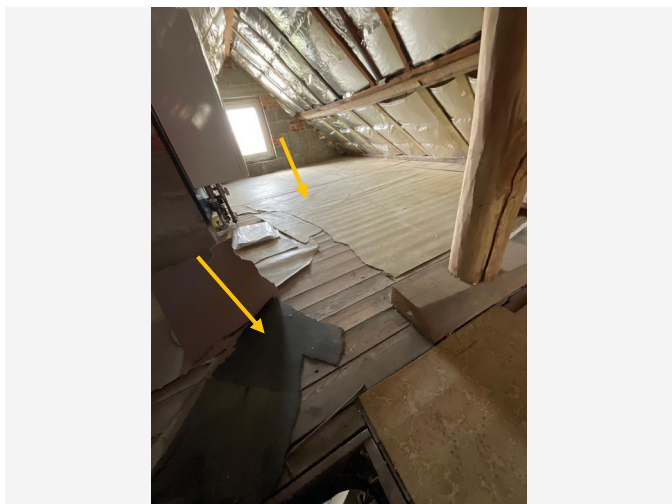
Niet asbestverdacht

breekbaar, dun zeil met een doffe, zwarte onderkant

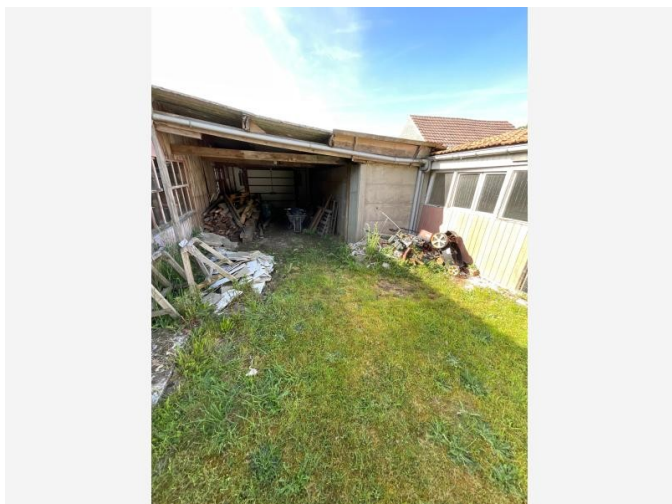
Mogelijk asbest afval in puin hoop

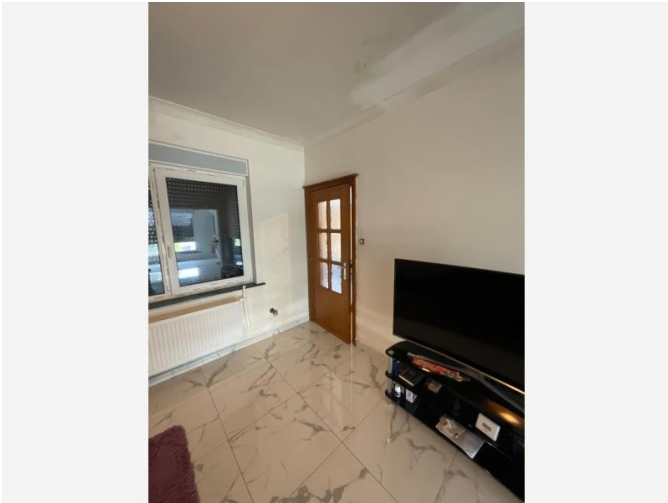
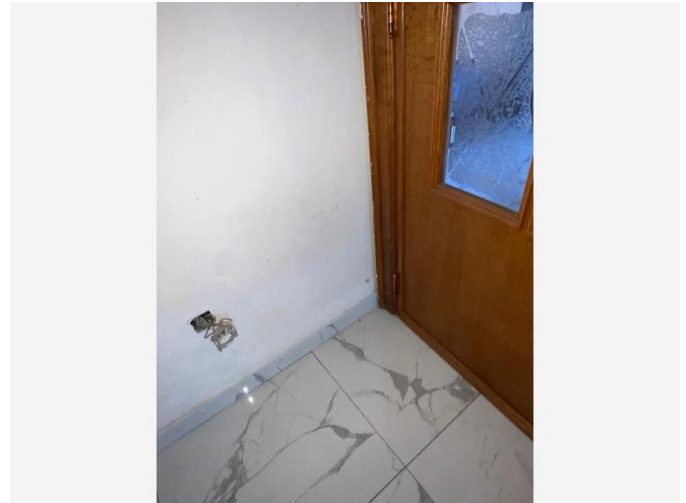
Fiche 9: Pleister Wand

Geen asbest

#	Type	Referentie	Resultaat
9.1	Mengmonster	MN 1 Pleister wand	Geen asbest

Beschrijving	Pleister Wand
Omgeving	Binnen
Primaire drager	Binnenwand

Bindmiddel van materiaal	Gips - kalk
Gebondenheid op basis van bindmiddel	Niet-hechtgebonden
Hoeveelheid (oppervlakte - dikte - aantal)	• 341,00 m ² - 1,50 cm - 1 stuk
Totaal volume	5,115 m ³
Identificatiemethode	Vaststelling met monstername
Destructieve handeling voor identificatie	Nee

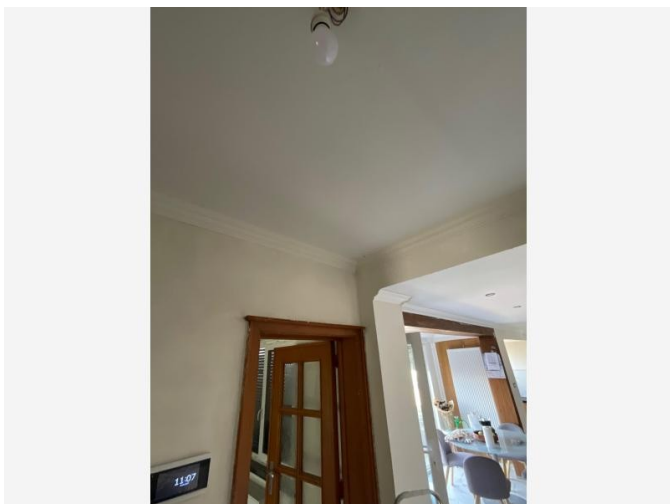
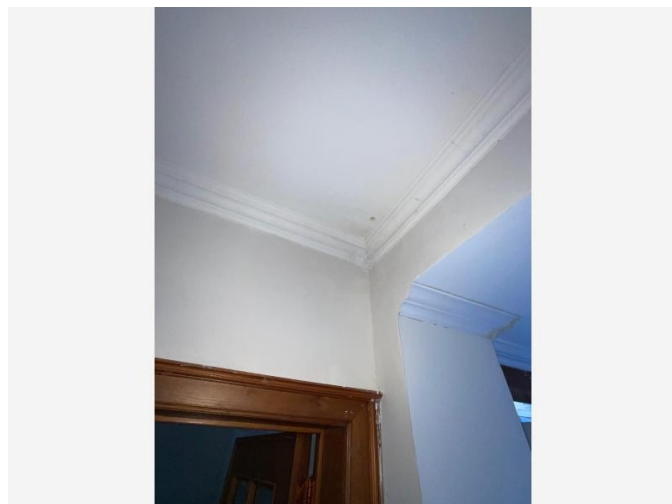
Geen asbest

#	Type	Referentie	Resultaat
10.1	Mengmonster	MN2 pleister plafond	Geen asbest

Beschrijving	Pleister Plafond
Omgeving	Binnen
Primaire drager	Plafond
Bindmiddel van materiaal	Gips - kalk

Gebondenheid op basis van bindmiddel	Niet-hechtgebonden
Hoeveelheid (oppervlakte - dikte - aantal)	• 56,00 m ² - 1,50 cm - 1 stuk
Totaal volume	0,84 m ³
Identificatiemethode	Vaststelling met monstername
Destructieve handeling voor identificatie	Nee
