# Asbestinventarisatetest

Leuvensesteenweg 240, 3390 Tielt-Winge

Attestnummer : 20230602-000254.000

Uitgegeven op : 02.06.2023

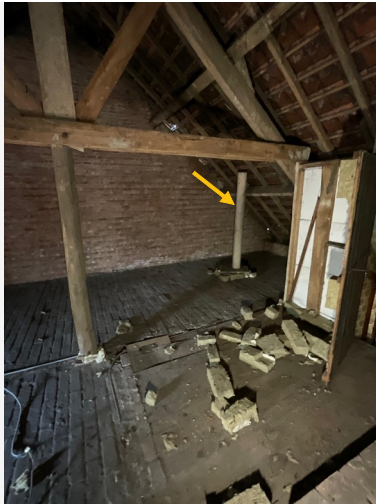
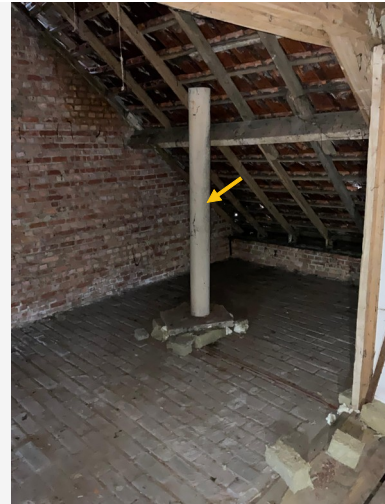
Eindbeoordeling materiaalrisico	Verhoogd materiaalrisico en/of verhoogde kans op vezelvrijgave
---------------------------------	--

Gebondenheid	Categorie 1: hechtgebonden in oorsprong
Asbestsoort (vezeltype)	Crocidoliet aanwezig
Asbestconcentratie	Laag (< 50%)
Afschermingsgraad van het gehele materiaal	Geheel of deels (ook) vrij aan de binnenlucht
Toestand van het materiaal	Licht beschadigd, licht verweerd. Intact materiaal type Pical – asbestboard of categorie III 'gebondenheid'

Beschrijving	Cementbuis
Omgeving	Binnen
Primaire drager	HVAC infrastructuur en uitrusting
Asbestmateriaal	Buis, koker, leiding, pijp, doorvoer
Bindmiddel van asbestmateriaal	Cement
Gebondenheid op basis van bindmiddel	Hecht
Hoeveelheid (lengte - omtrek - dikte - aantal)	• 1,87 m - 55,00 cm - 1,00 cm - 1 stuk
Totaal volume	0,01 m <sup>3</sup>
Eenvoudig bereikbaar	Ja

Het asbestmateriaal valt onder de mijlpaal van 2040.

- Verwijder dit asbestmateriaal zo snel mogelijk. Volg de toestand goed op.

- Eenvoudige handelingen: mag via doe-het-zelf of door werknemer(s) met opleidingsattest eenvoudige handelingen  
In binnenruimtes mag u alleen hechtgebonden asbest verwijderen dat niet beschadigd is. Dat betekent dat het materiaal volledig intact is en er geen vrije asbestvezels zichtbaar zijn.

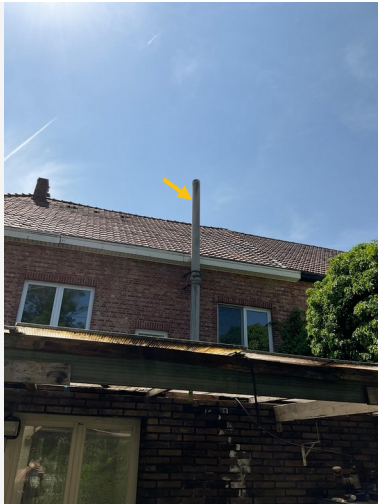
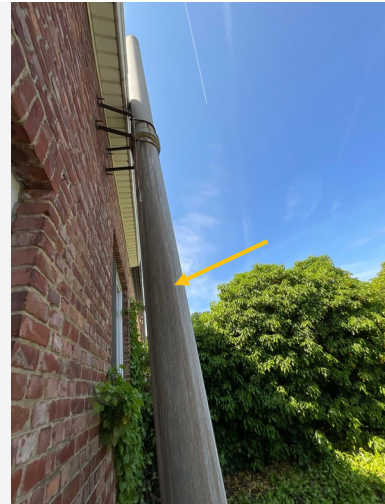
Eindbeoordeling materiaalrisico	Verhoogd materiaalrisico en/of verhoogde kans op vezelvrijgave
Opmerking	-Vasthechting van (korst)mos -afbrokkelen van de bovenrand

Gebondenheid	Categorie 1: hechtgebonden in oorsprong
Asbestsoort (vezeltype)	Crocidoliet aanwezig
Asbestconcentratie	Laag (< 50%)
Afschermingsgraad van het gehele materiaal	Geheel of deels vrij aan de buitenlucht
Toestand van het materiaal	Matig beschadigd, matig verweerd

Beschrijving	Rookgaskanaal cement
Omgeving	Buiten
Primaire drager	HVAC infrastructuur en uitrusting
Asbestmateriaal	Rookgaskanaal
Bindmiddel van asbestmateriaal	Cement

Het asbestmateriaal valt onder de mijlpaal van 2034.

- Verwijder dit asbestmateriaal zo snel mogelijk. Volg de toestand goed op.

- Eenvoudige handelingen: mag via doe-het-zelf of door werknemer(s) met opleidingsattest eenvoudige handelingen  
Bevindt het asbest zich buiten uw woning of gebouw? Dan mag u de volgende toepassingen zelf wegnemen:  
hechtgebonden asbest dat niet beschadigd is;  
hechtgebonden asbest dat wel beschadigd is en waarbij er vrije asbestvezels zichtbaar zijn.  
Een beschadigde asbesttoepassing of asbest in slechte staat kan makkelijk verder breken of vergruizen. Er komen dan schadelijke asbestvezels vrij die ingeademd kunnen worden.  
U mag enkel beschadigd of verweerd asbest verwijderen indien:  
er niemand anders in de buurt is;

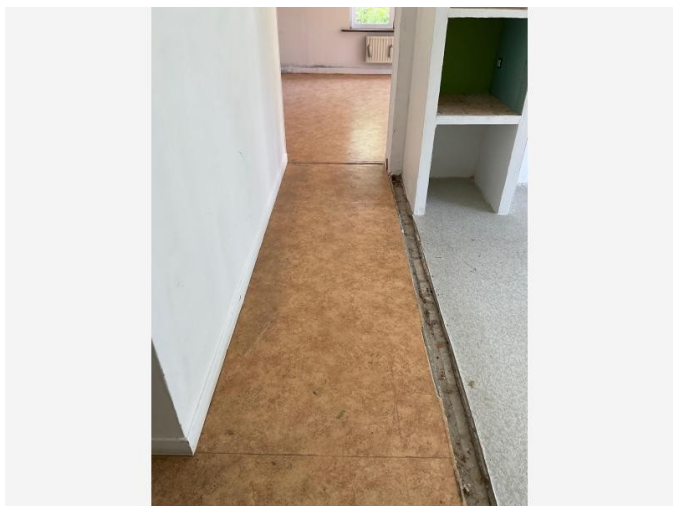
Vrije foto

soepel zeil met een onderkant van foam (schuim)

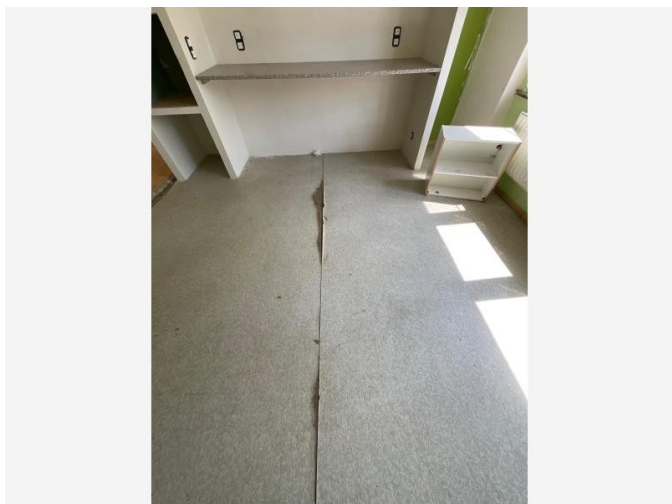
Vrije foto

Vloerzeil met een jute onderlaag

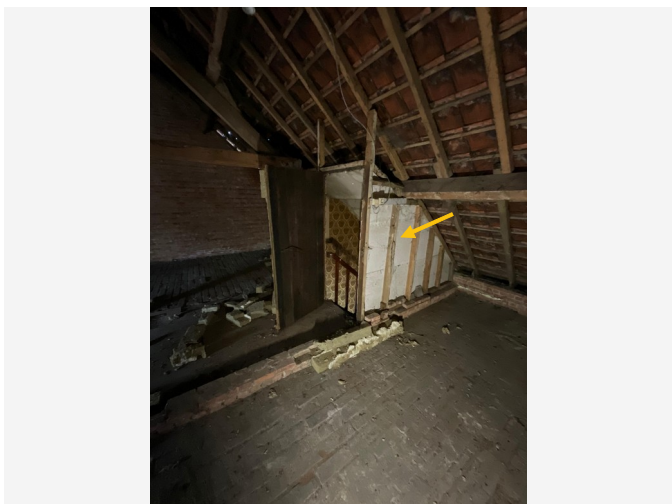
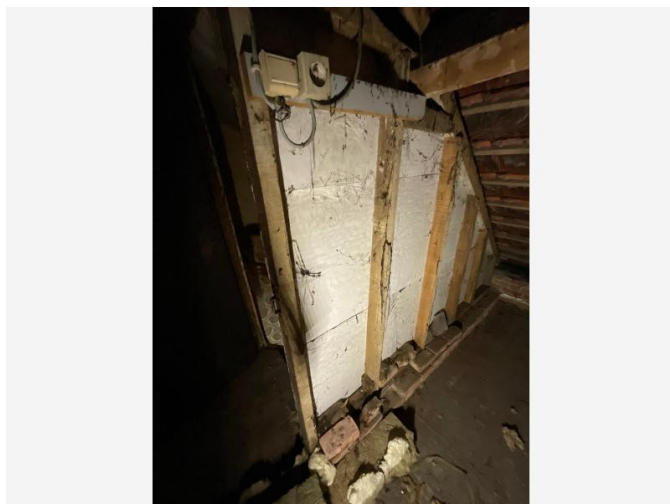
Geen asbest

#	Type	Referentie	Resultaat
5.1	Mengmonster	Mn3 pleister zolder	Geen asbest

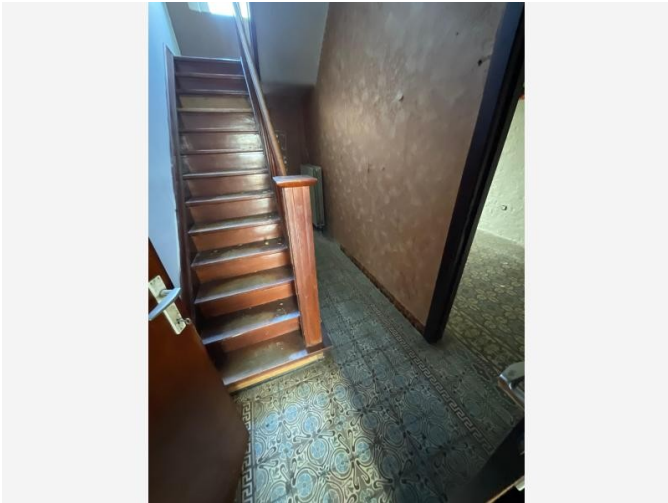
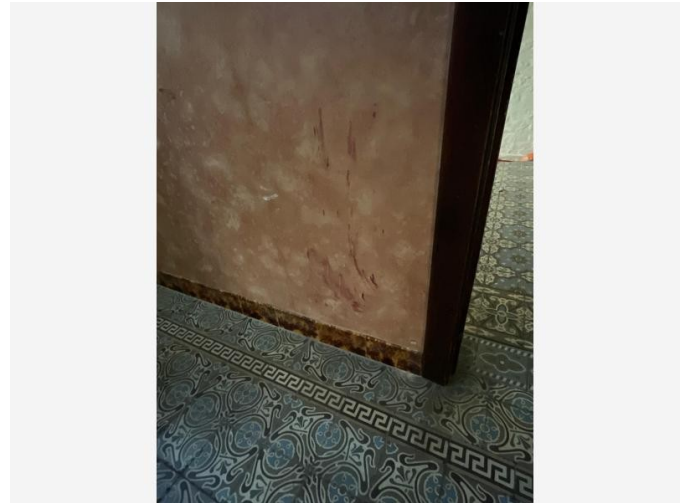
Geen asbest

#	Type	Referentie	Resultaat
6.1	Mengmonster	MN 1 Pleister wand	Geen asbest

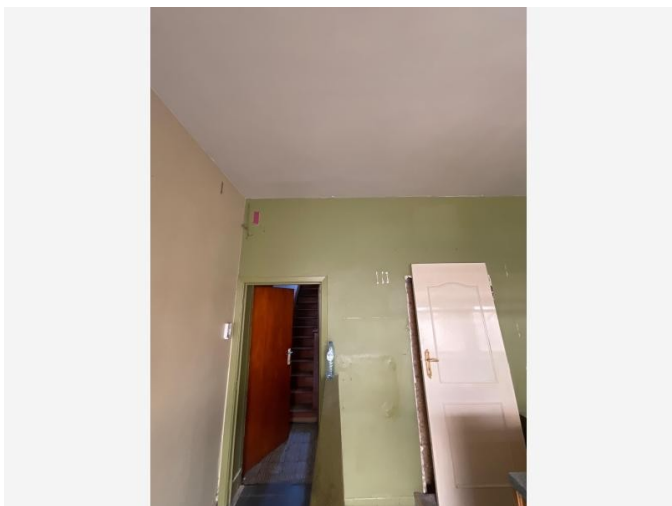
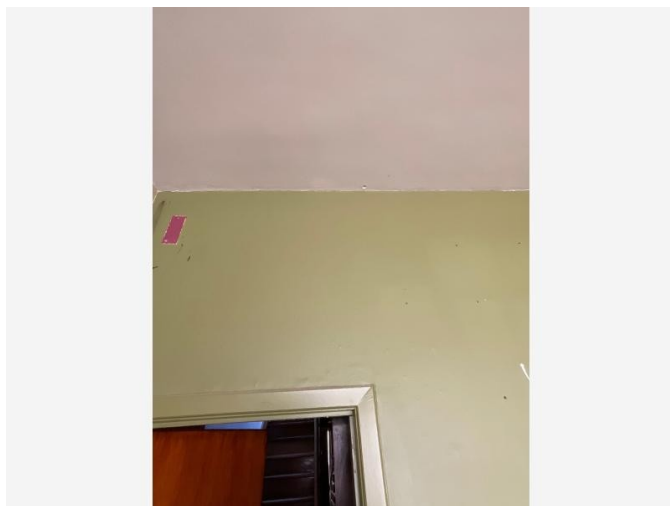
Geen asbest

#	Type	Referentie	Resultaat
7.1	Mengmonster	MN2 pleister plafond	Geen asbest
