Asbestinventarisatetest

Diestsesteenweg 499, 3202 Aarschot

Attestnummer : 20240301-000179.000

Uitgegeven op : 01.03.2024

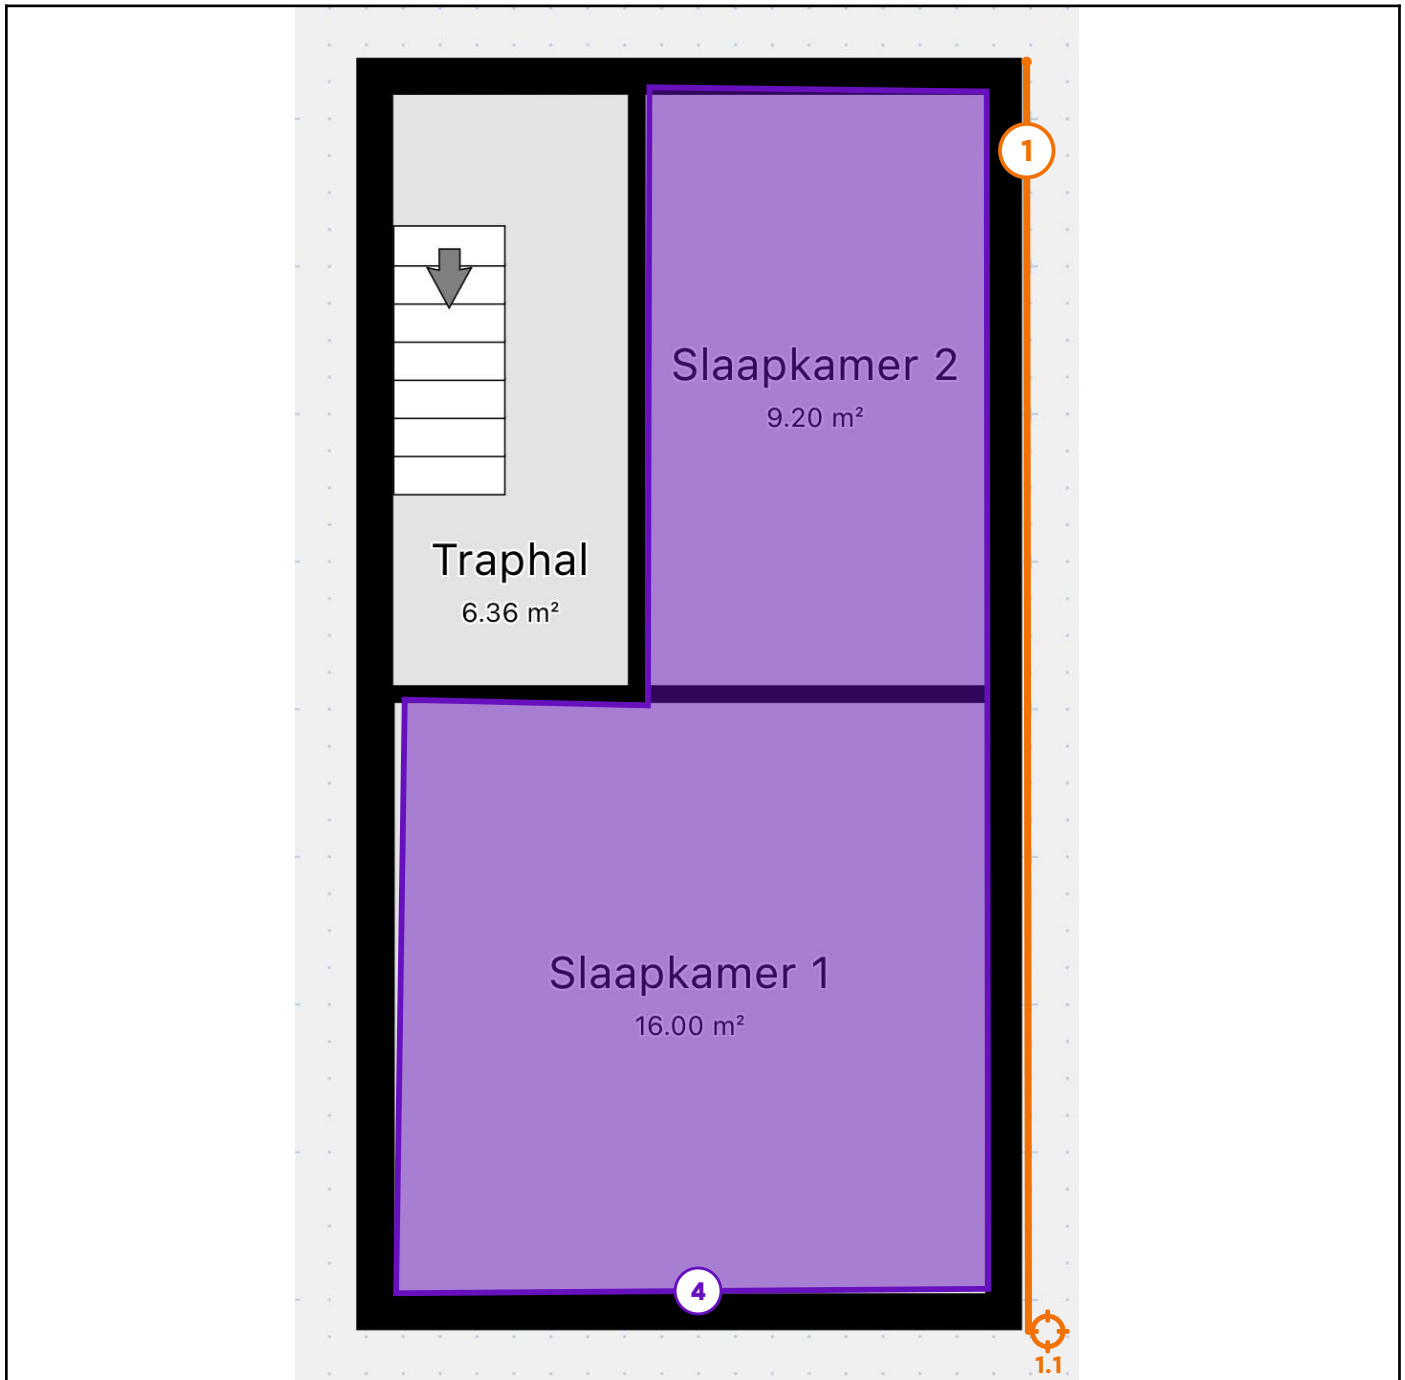
Plan 1.4: Verdiep - leien

Beschrijving	Type	Actie
1. Asbestcement leien gevel	Asbestmateriaal	Verwijderen
1.1 Code: Mn3 leien	Puntmonster	-
4. vinylvloerbedekking (niet verdacht)	Advies	-

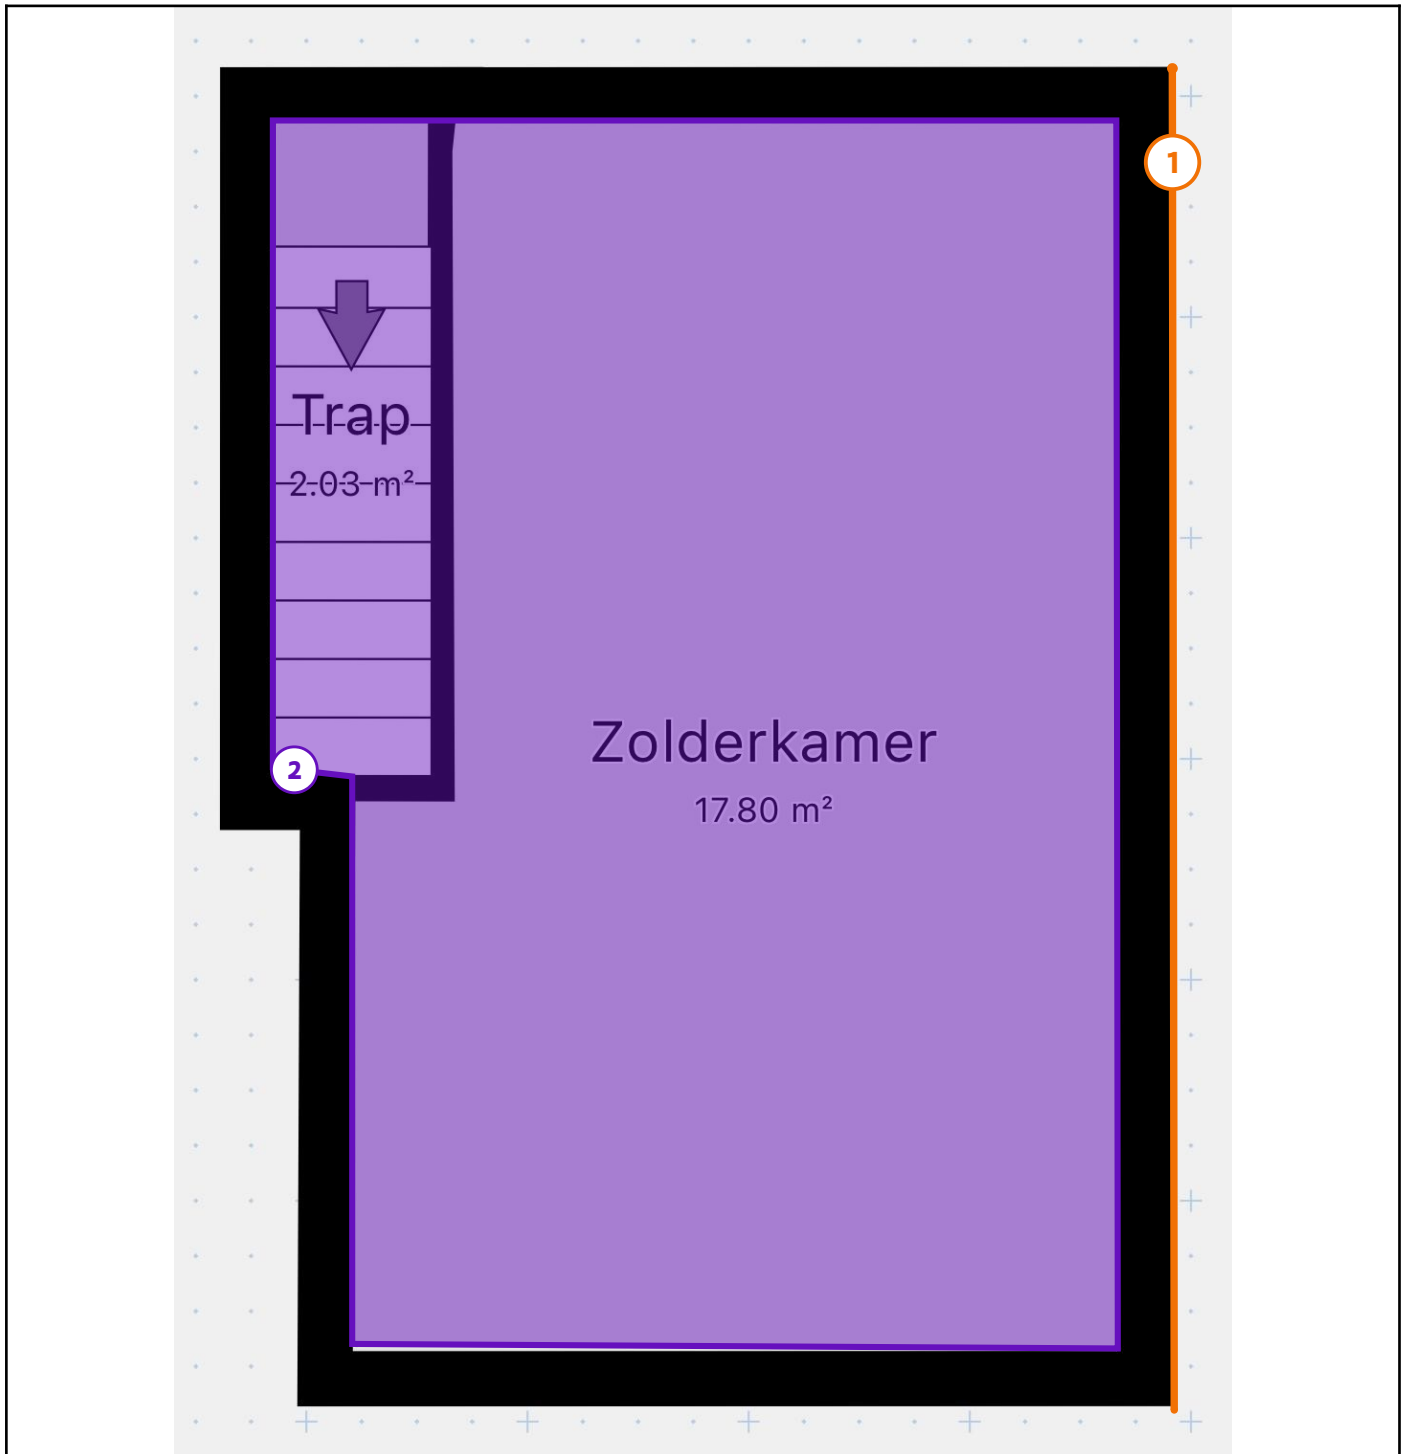
Plan 1.7: Zolder - leien

Beschrijving	Type	Actie
1. Asbestcement leien gevel	Asbestmateriaal	Verwijderen
2. Gipsplaat plafonds en wanden	Advies	-

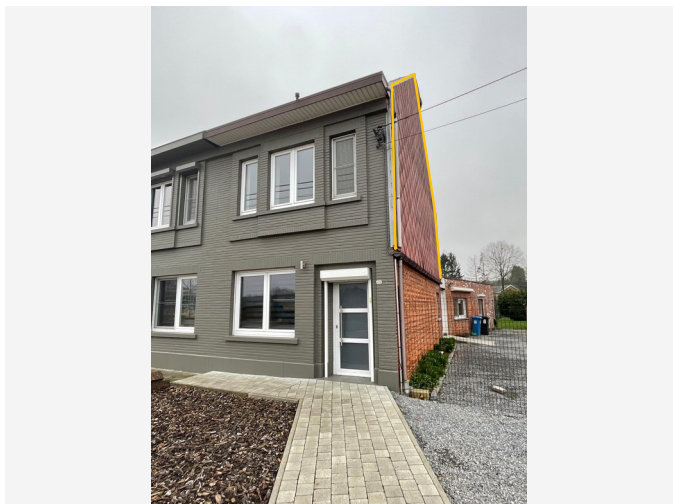
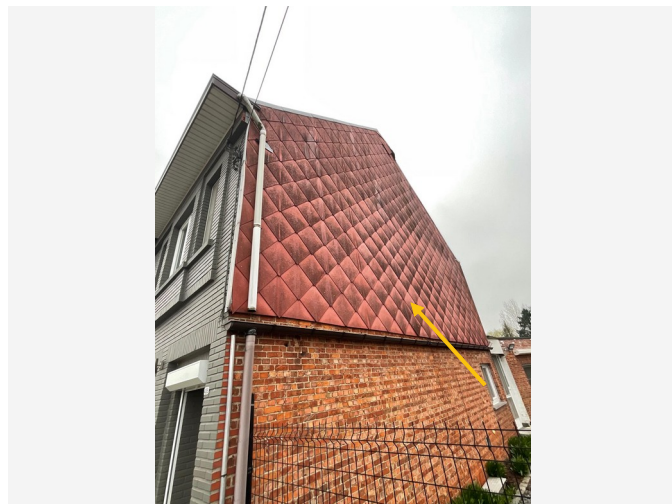
Het asbestmateriaal valt onder de mijlpaal van 2034.

Eindbeoordeling materiaalrisico	Verhoogd materiaalrisico en/of verhoogde kans op vezelvrijgave
Opmerking	Vasthechting van (korst)mos

Gebondenheid	Categorie 1: hechtgebonden in oorsprong
Asbestsoort (vezeltype)	Alleen chrysotiel
Asbestconcentratie	Laag (< 50%)
Afschermingsgraad van het gehele materiaal	Geheel of deels vrij aan de buitenlucht
Toestand van het materiaal	Matig beschadigd, matig verweerd

#	Type	Referentie	Resultaat
1.1	Puntmonster	Mn3 leien	Chrysotiel

Beschrijving	Asbestcement leien gevel
Omgeving	Buiten
Primaire drager	Schuin dak
Asbestmateriaal	Dak- en gevelbekleding - Lei, shingle
Bindmiddel van asbestmateriaal	Cement
Gebondenheid op basis van bindmiddel	Hecht
Hoeveelheid (oppervlakte - aantal)	<ul style="list-style-type: none">• 32,00 m² - 1 stuk
Totale oppervlakte	32,00 m ²
Eenvoudig bereikbaar	Ja
Bevestigingswijze	<ul style="list-style-type: none">• Genageld, geniet
Identificatiemethode	Vaststelling met monstername
Destructieve handeling voor identificatie	Nee

Verwijderen

- Verwijder dit asbestmateriaal zo snel mogelijk. Volg de toestand goed op.
- Hemelwater dat afspoelt van asbestcement daken of gevels kan asbestdeeltjes bevatten. Gebruik het enkel voor gesloten circuits (bv. spoelen toiletten). Reinig na het vervangen van het dak of de gevel de dakgoten en regenwaterput of -ton om asbesthoudend sediment of slib te verwijderen

- Eenvoudige handelingen: mag via doe-het-zelf of door werknemer(s) met opleidingsattest eenvoudige handelingen
In binnenruimtes mag u alleen hechtgebonden asbest verwijderen dat niet beschadigd is. Dat betekent dat het materiaal volledig intact is en er geen vrije asbestvezels zichtbaar zijn.
Opgelet: ook tijdens het verwijderen moet het asbest intact blijven.
*Indien niet mogelijk te verwijderen zonder te beschadigen laten verwijderen door aannemer met opleidingsattest 'eenvoudige handelingen'

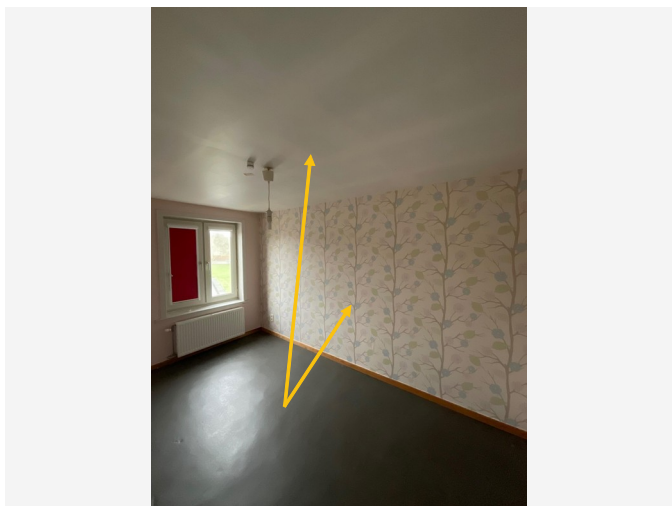
Plafonds vervaardigd uit gipsplaten

Mogelijk pleister aanwezig, aanvullend destructief onderzoek uit te voeren.

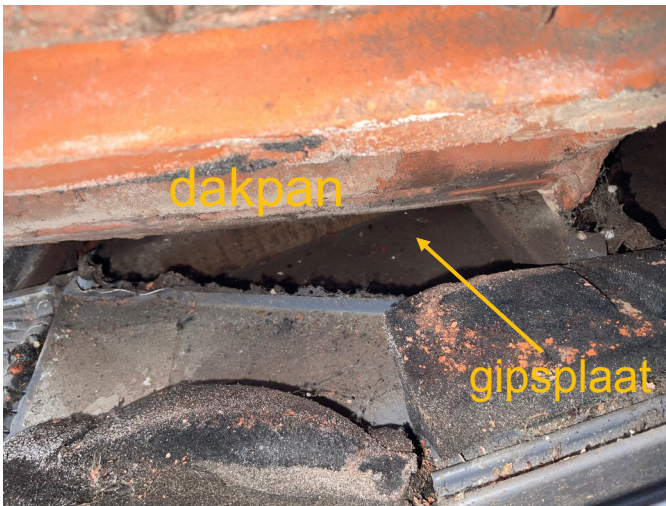
Geen onderdak aanwezig.

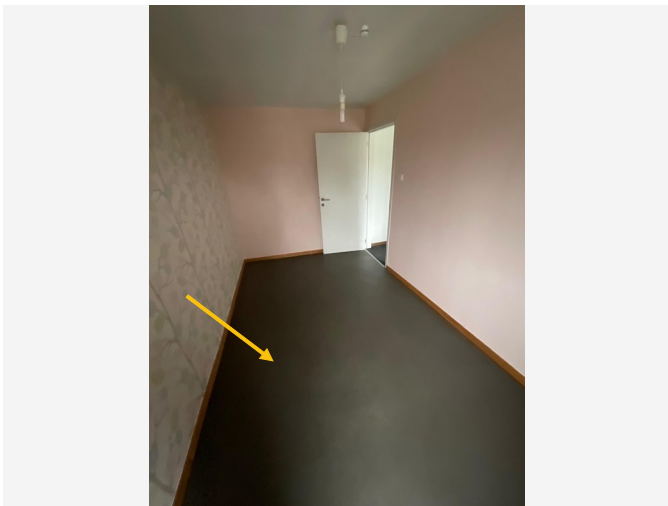
- ondertapijt van vilt
- breekbaar, dun zeil met een doffe, zwarte of wijnrode onderkant
- stijve, zeilachtige vloerbedekkingen met een harde, ruwe onderzijde met daarin een grofmazig juteweefsel (zoals linoleum)
- buigzaam zeil met een dikke, bruine, harige onderzijde
- soepel zeil met een onderkant van kunststof (plastic) of foam (schuim)

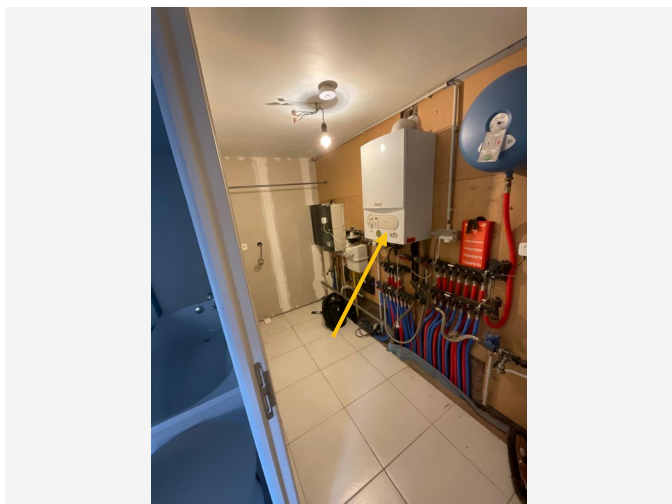
Verwarmingstoestel met een bouwjaar na 2001

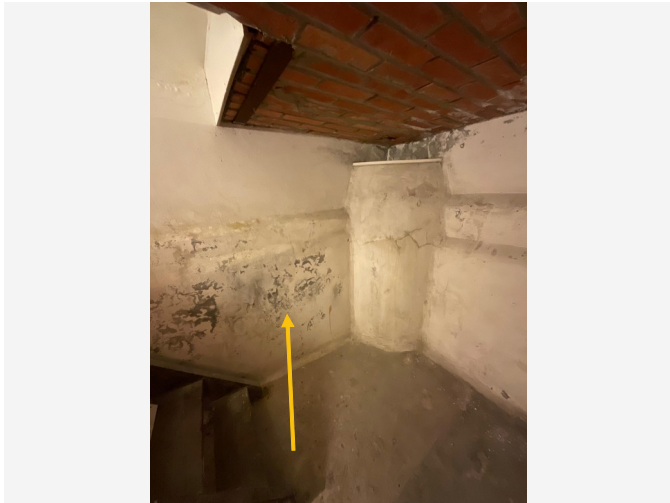
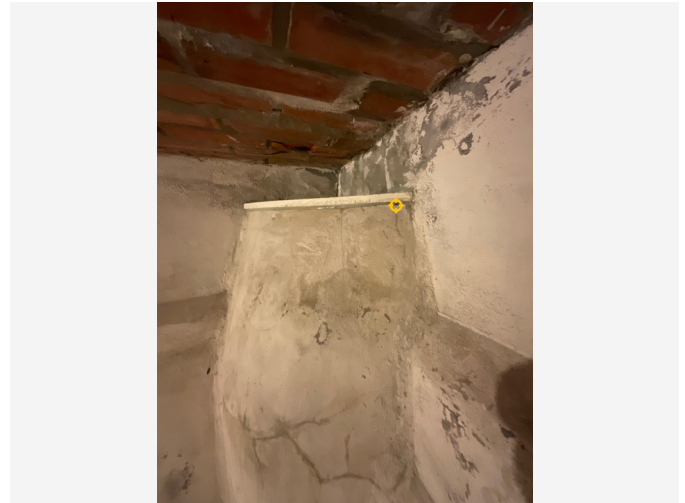
Geen asbest

#	Type	Referentie	Resultaat
6.1	Puntmonster	Mn5 cementpleister	Geen asbest

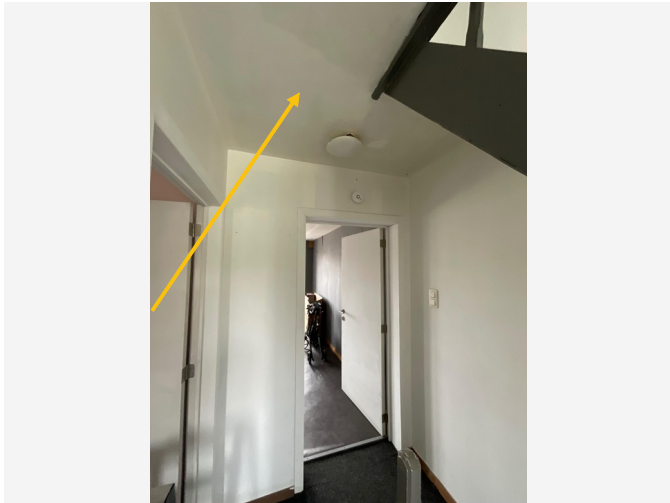
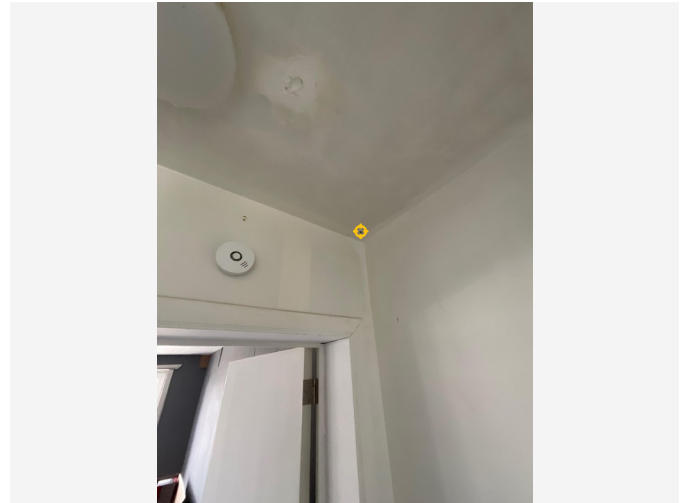
Geen asbest

#	Type	Referentie	Resultaat
7.1	Mengmonster	MN2 pleister plafond	Geen asbest

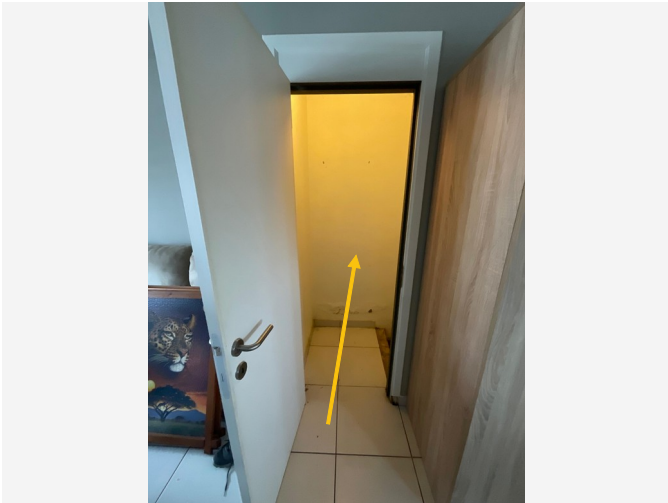
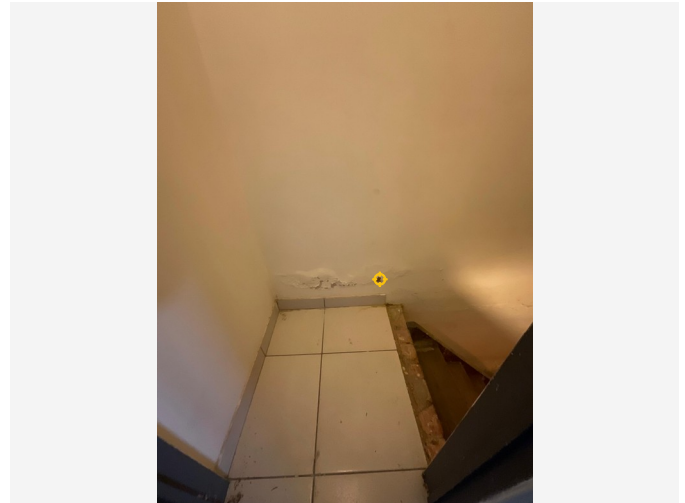
Fiche 8: Pleister Wand

Geen asbest

#	Type	Referentie	Resultaat
8.1	Mengmonster	MN 1 Pleister wand	Geen asbest

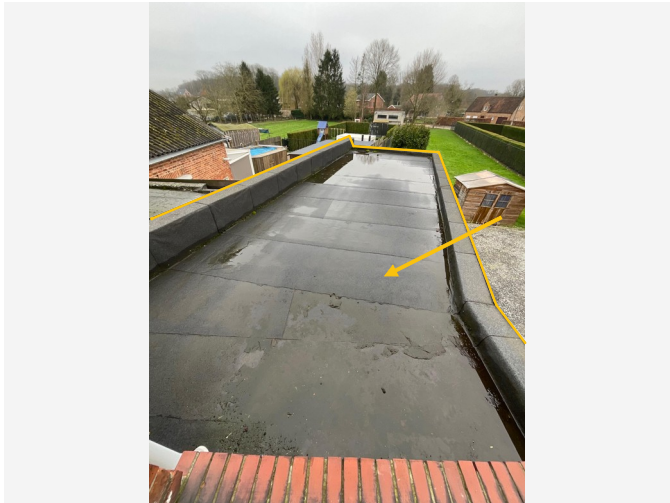
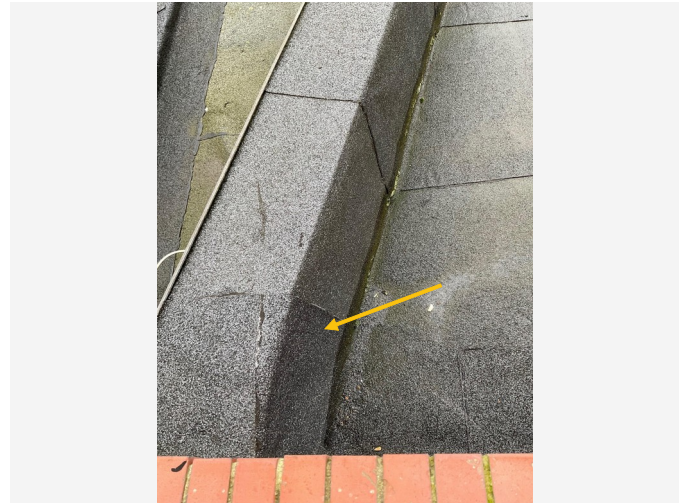
Fiche 9: Roofing

Geen asbest

#	Type	Referentie	Resultaat
9.1	Puntmonster	Mn4 roofing	Geen asbest

Gebondenheid op basis van bindmiddel	Hecht
Hoeveelheid (oppervlakte - aantal)	• 45,00 m ² - 1 stuk
Totale oppervlakte	45,00 m ²
Identificatiemethode	Vaststelling met monstername
Destructieve handeling voor identificatie	Nee
Opmerking	mogelijk meerdere lagen roofing aanwezig.
