Asbestinventarisatetest

Onze-Lieve-Vrouwstraat 2/5, 9100 Sint-Niklaas

Attestnummer : 20240325-000508.000

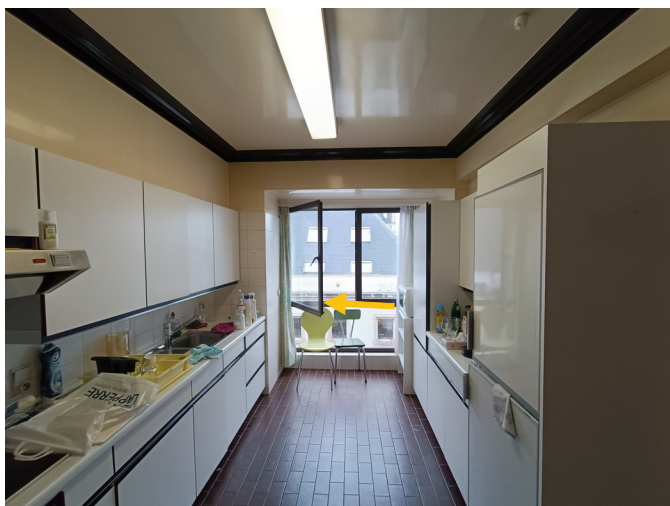
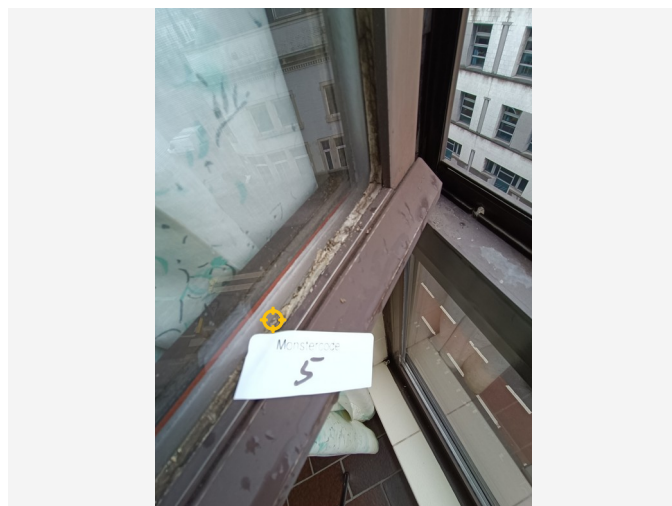
Het asbestmateriaal valt onder de mijlpaal van 2040.

Eindbeoordeling materiaalrisico	Verhoogd materiaalrisico en/of verhoogde kans op vezelvrijgave
---------------------------------	--

Gebondenheid	Categorie 1: hechtgebonden in oorsprong
Asbestsoort (vezeltype)	Alleen chrysotiel
Asbestconcentratie	Laag (< 50%)
Afschermingsgraad van het gehele materiaal	Geheel of deels vrij aan de buitenlucht
Toestand van het materiaal	Matig beschadigd, matig verweerd

Beschrijving	Stopverf ramen voorgevel
Omgeving	Buiten
Primaire drager	Wandopening verticaal (raam, deur, ...)
Asbestmateriaal	In-situ afwerkingslagen - Pasta, stopverf, voegsel, stopsel, vulsel, mastiek, katten, ...
Bindmiddel van asbestmateriaal	Kitten, mastiek, pasta
Gebondenheid op basis van bindmiddel	Hecht
Hoeveelheid (gewicht - aantal)	• 1,50 kg - 1 stuk

Verwijderen

- Zorg voor een veilig beheer. Vermijd het beschadigen van het asbestmateriaal. Controleer de toestand jaarlijks op wijzigingen.

- Eenvoudige handelingen: enkel door erkend asbestverwijderaar
: De toepassing extra fixeren en gebruik van puntafzuiging dmv stofzuiger met absoluut filter

De ramen kunnen eventueel in zijn geheel afgevoerd worden als asbesthoudend afval. Indien kozijn en glas gescheiden afgevoerd worden, mogen er geen stopverf restanten achterblijven op het kozijn.

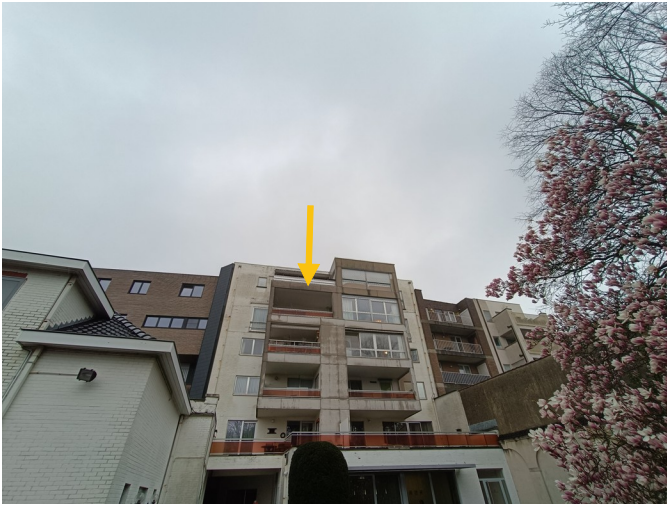
Tijdelijke beperking

Reden: Het te onderzoeken materiaal situeert zich hoger dan 3,50 m te rekenen vanaf een veilige ondergrond

Uitleg van de asbestdeskundige: Het plat dak kon niet gecontroleerd worden (hoogte > 3,50m). Er kon niet gecontroleerd worden welk materiaal zich op het plat dak bevindt.

Bij werken kan een stelling geplaatst worden voor een veilige inspectie

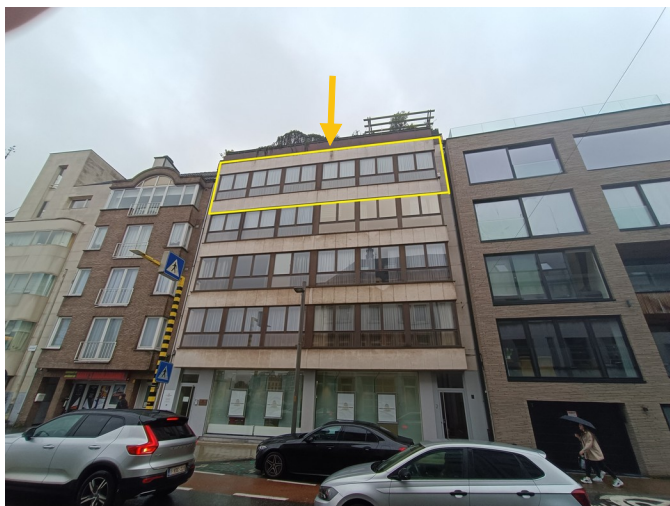
Tijdelijke beperking

Reden: Er is geen volledige risicobeoordeling mogelijk

Uitleg van de asbestdeskundige: Het plat dak kon niet gecontroleerd worden, betreft terras van appartement op 5de verdieping. De ondergrond is voorzien van beplating. Er kon niet gecontroleerd worden welk materiaal zich op het plat dak bevindt. Bij werken kan extra onderzoek uitgevoerd worden.

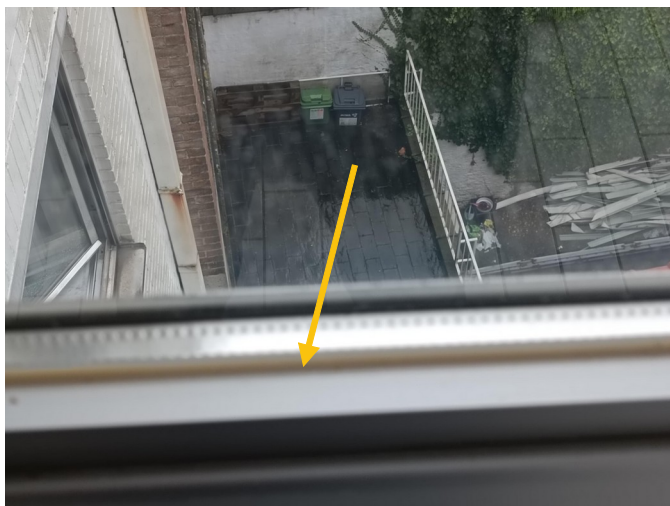
De gebruikte siliconen kit is niet asbestverdacht

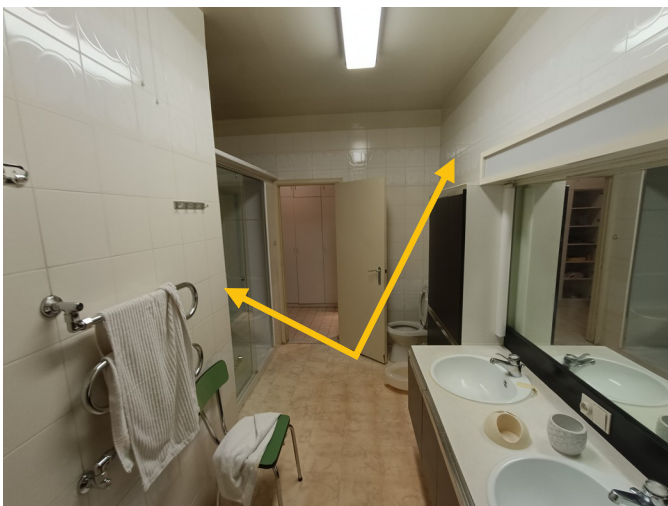
In het inspectieprotocol is een monstername van tegelijm verplicht om dit te identificeren als niet-asbesthoudend. Er waren geen facturen ter beschikking die bevestigen dat de tegels na 2001 waren geplaatst. Er waren geen bestaande beschadigingen aan de wandtegels om de lijm voldoende te kunnen inspecteren. Om dit af te toetsen is het aangewezen om bij eventuele renovatiewerken aan de tegels verder onderzoek/staalname te laten uitvoeren ter controle.

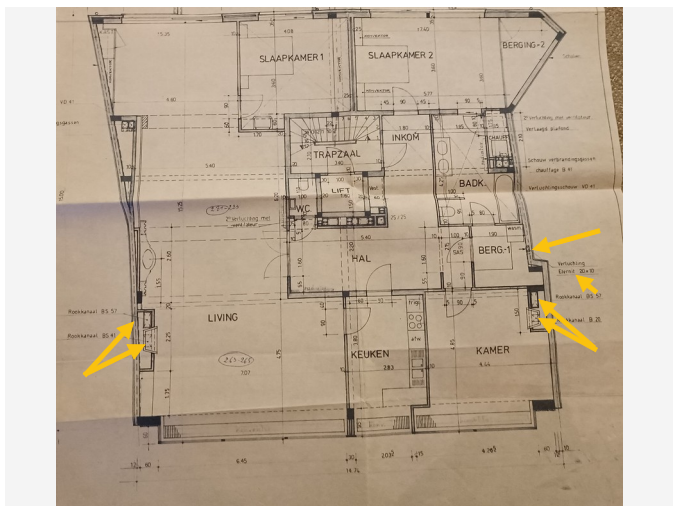
Rookkanalen en ventilatieschachte aangeduid op plan als eternitbuis. Risico bouwjaar van gebruikte toepassingen.

De buizen zijn echter niet zichtbaar, extra controle bij uitvoering van werken.

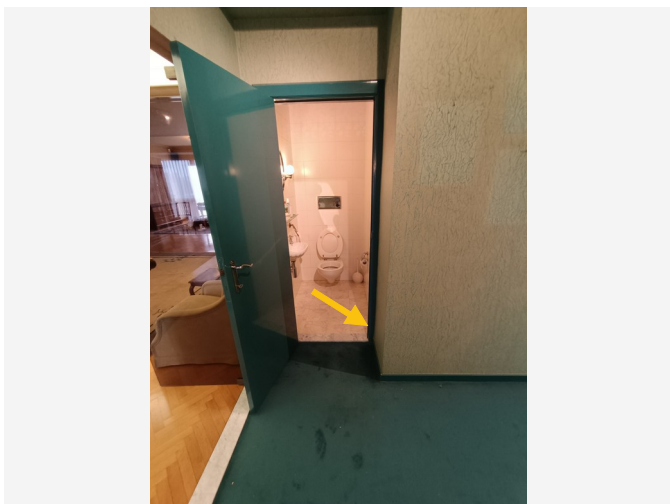
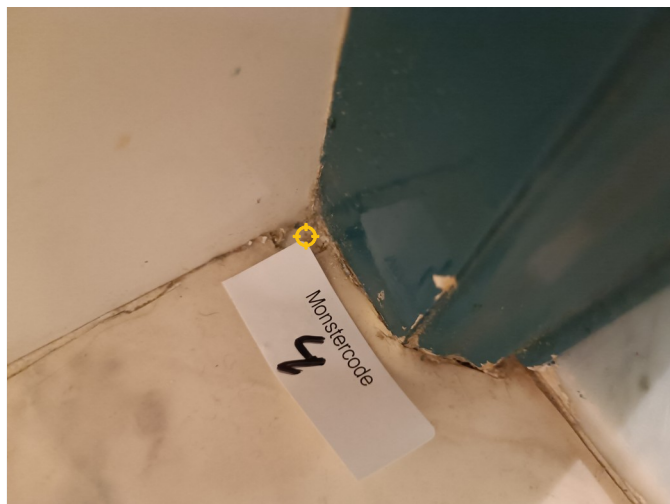
Fiche 7: Vinyl Badkamer/Toilet

Geen asbest

#	Type	Referentie	Resultaat
7.1	Puntmonster	4	Geen asbest

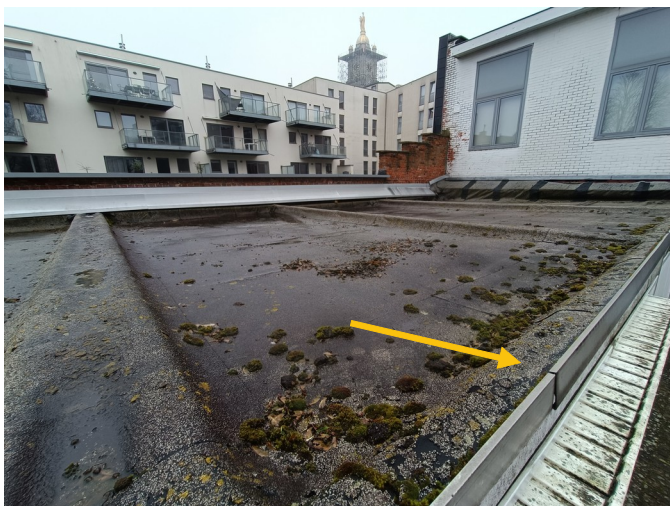
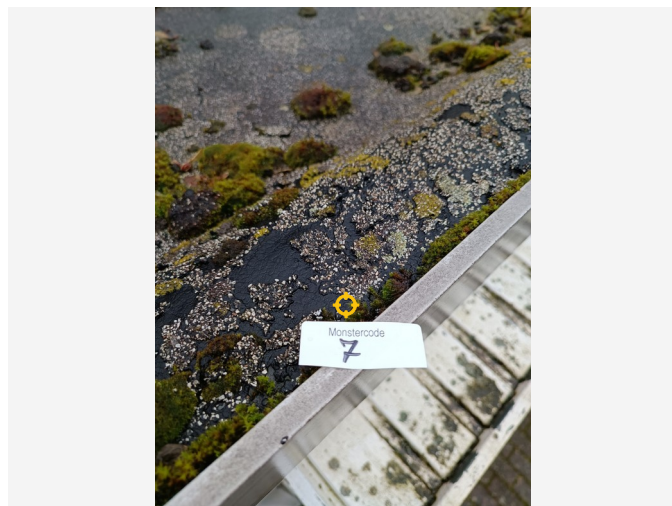
Fiche 8: Bitumen plat dak garagebox 6

Geen asbest

#	Type	Referentie	Resultaat
8.1	Puntmonster	7	Geen asbest

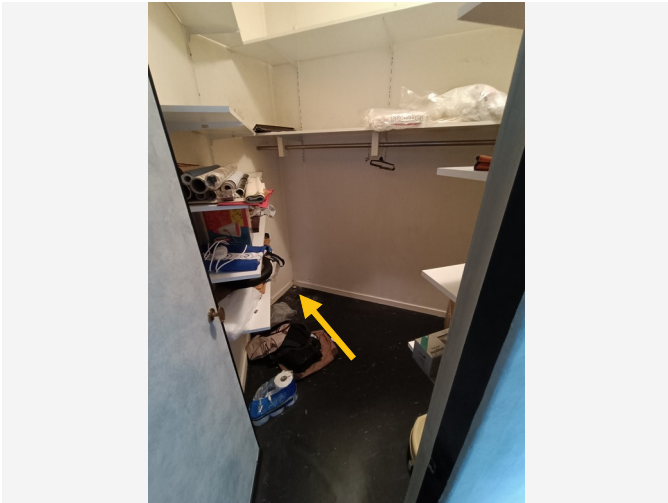
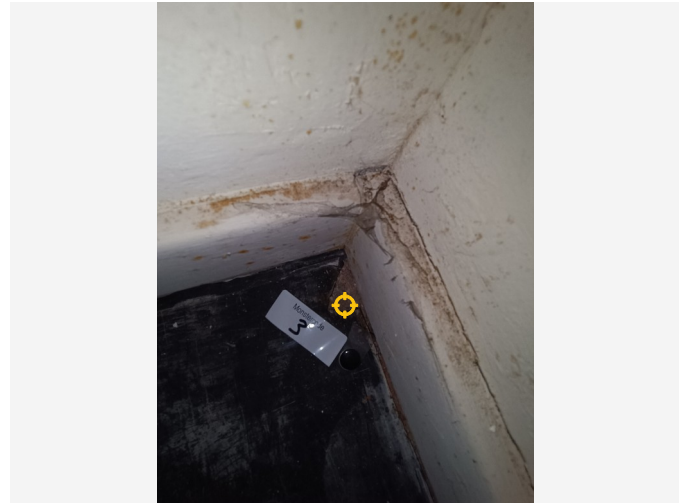
Fiche 9: Vinyl berging 2

Geen asbest

#	Type	Referentie	Resultaat
9.1	Puntmonster	3	Geen asbest

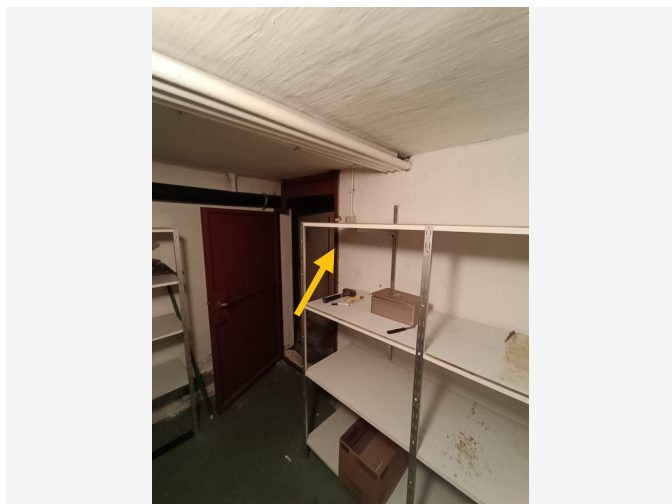
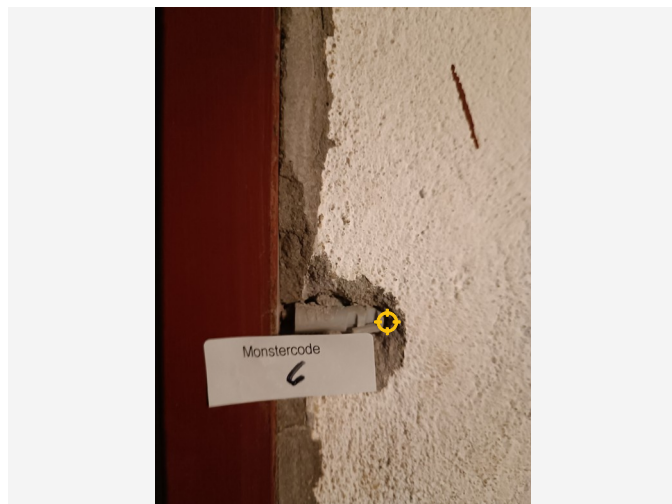
Geen asbest

#	Type	Referentie	Resultaat
10.1	Puntmonster	6	Geen asbest

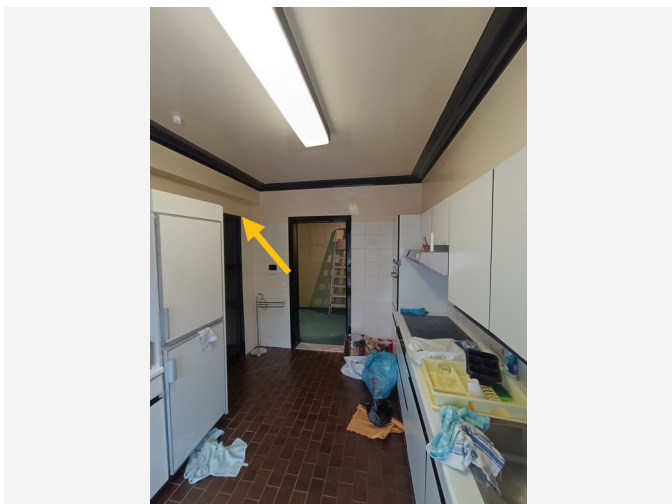
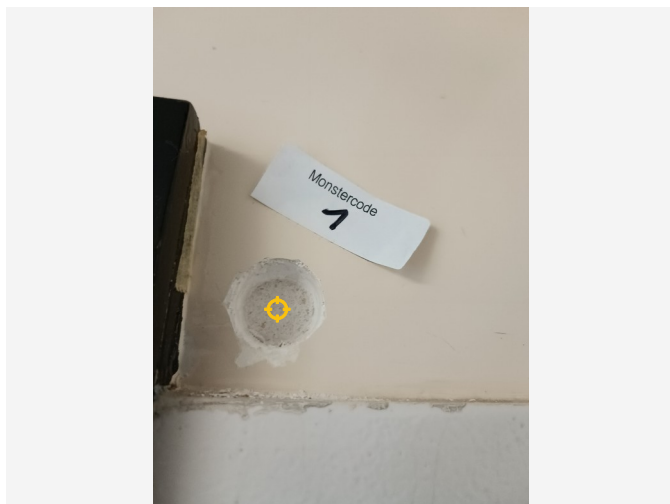
Geen asbest

#	Type	Referentie	Resultaat
11.1	Mengmonster	1	Geen asbest

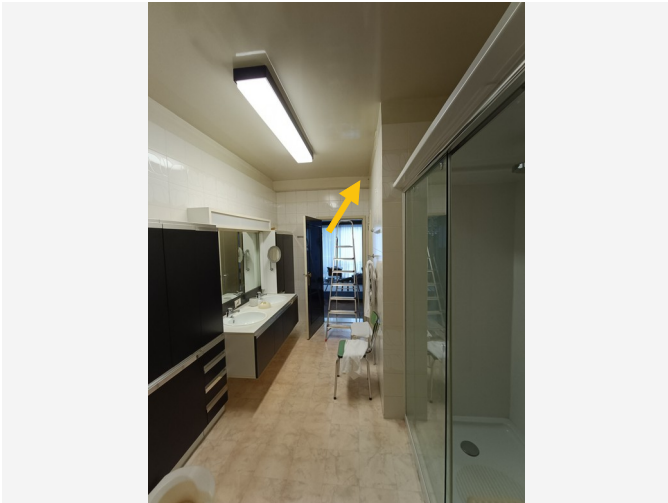
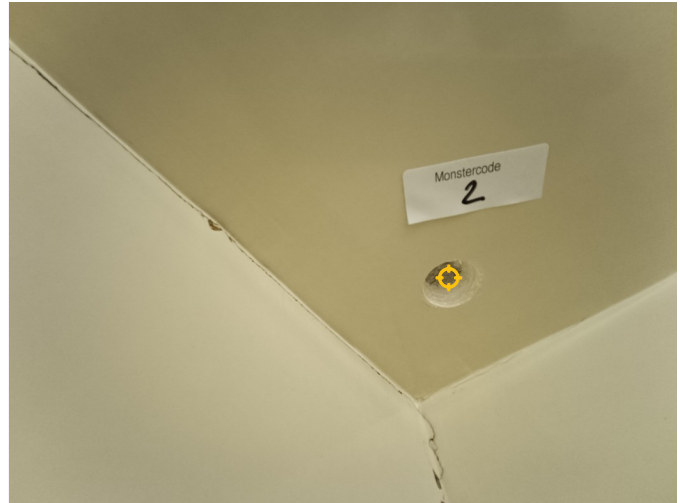
Fiche 12: Pleisterwerk Plafonds

Geen asbest

#	Type	Referentie	Resultaat
12.1	Mengmonster	2	Geen asbest
