Asbestinventarisatetest

Ganzendries 32, 3212 Lubbeek

Attestnummer : 20231107-000101.000

Uitgegeven op : 07.11.2023

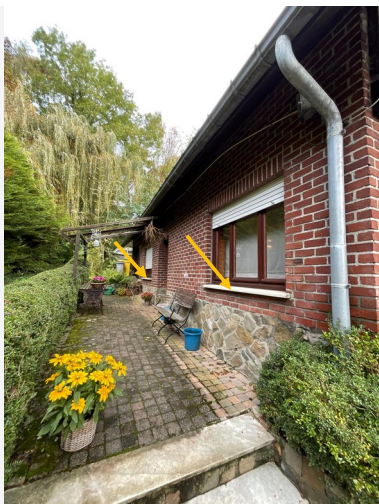
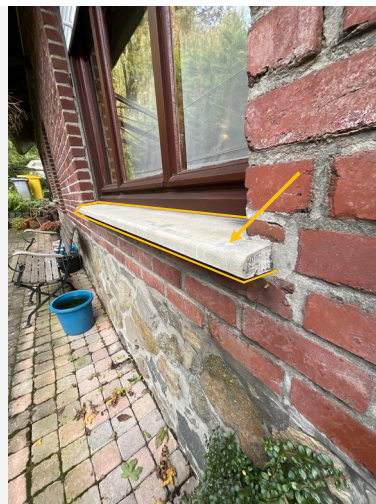
Het asbestmateriaal valt onder de mijlpaal van 2040.

Gemakkelijk te verwijderen bij het plaatsen van nieuwe ramen. verwijder deze asbesttoepassing wanneer het bij werken eenvoudig bereikbaar wordt.

Eindbeoordeling materiaalrisico	Laag materiaalrisico en/of verlaagde kans op vezelvrijgave
---------------------------------	------------------------------------------------------------

#	Type	Referentie	Resultaat
1.1	Puntmonster	Mn3 raamdorpel	Chrysotiel

Beschrijving	Raamdorpel cement
Omgeving	Buiten
Primaire drager	Wandopening verticaal (raam, deur, ...)
Asbestmateriaal	Plaat, paneel, tablet - Hol
Bindmiddel van asbestmateriaal	Cement
Gebondenheid op basis van bindmiddel	Hecht
Hoeveelheid (oppervlakte - dikte - aantal)	<ul style="list-style-type: none">• 0,35 m² - 4,00 cm - 7 stuks
Totaal volume	0,098 m ³
Eenvoudig bereikbaar	Ja
Bevestigingswijze	<ul style="list-style-type: none">• Geklemd• Verlijmd, ingegoten, versmeerd
Identificatiemethode	Vaststelling met monstername
Destructieve handeling voor identificatie	Nee

- Zorg voor een veilig beheer en verwijder dit asbestmateriaal wanneer het bij werken eenvoudig bereikbaar wordt. Controleer de toestand jaarlijks op wijzigingen.

- Eenvoudige handelingen: mag via doe-het-zelf of door werknemer(s) met opleidingsattest eenvoudige handelingen
Bevindt het asbest zich buiten uw woning of gebouw? Dan mag u de volgende toepassingen zelf wegnemen:
hechtgebonden asbest dat niet beschadigd is;
hechtgebonden asbest dat wel beschadigd is en waarbij er vrije asbestvezels zichtbaar zijn.
Een beschadigde asbesttoepassing of asbest in slechte staat kan makkelijk verder breken of vergruizen. Er komen dan schadelijke asbestvezels vrij die ingeademd kunnen worden.

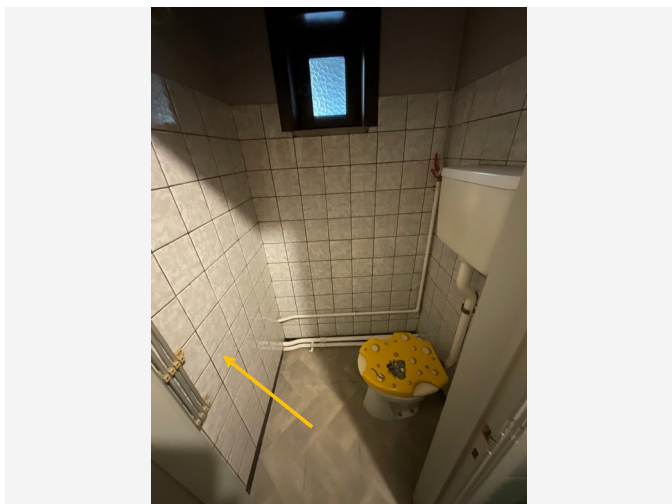
Lijmlaag bedekt met tegels.

Aanvullend destructief onderzoek uit te voeren op tegellijm

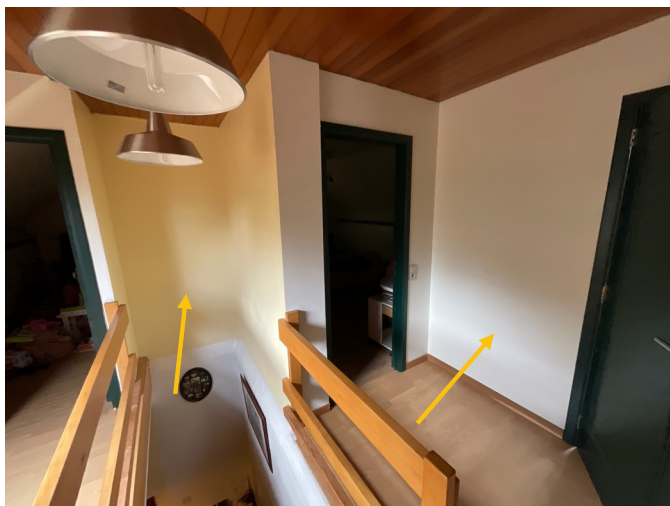
Wanden uit gipsplaat (gyproc)

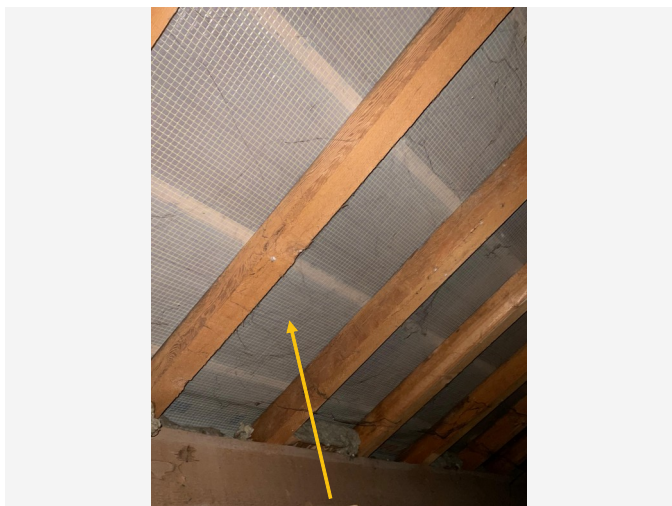
Onderdak in Kunststof (folie).

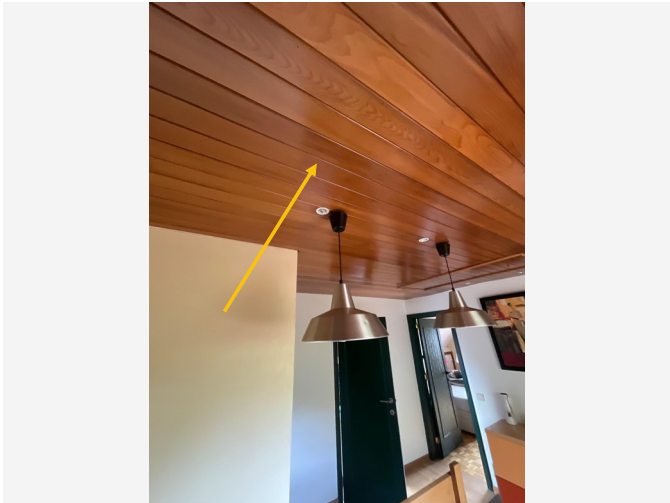
Plafonds uit houten klikpanelen of gyproc

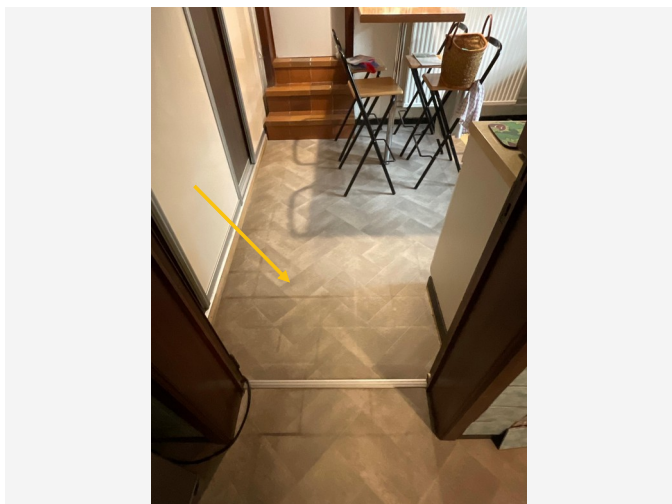
Soepel zeil met een onderkant van kunststof (plastic) of foam

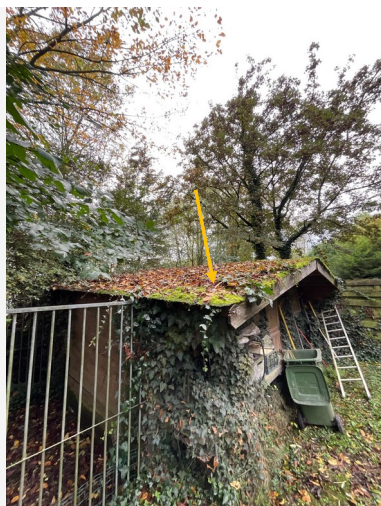
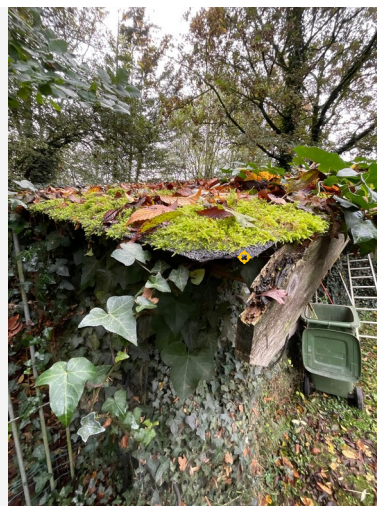
Geen asbest

#	Type	Referentie	Resultaat
7.1	Puntmonster	Mn 5 shingles tuinhuis 2	Geen asbest

Beschrijving	Shingles tuinhuis 2
Omgeving	Buiten
Primaire drager	Schuin dak
Bindmiddel van materiaal	Bitumen (roofing, teer, asfalt)

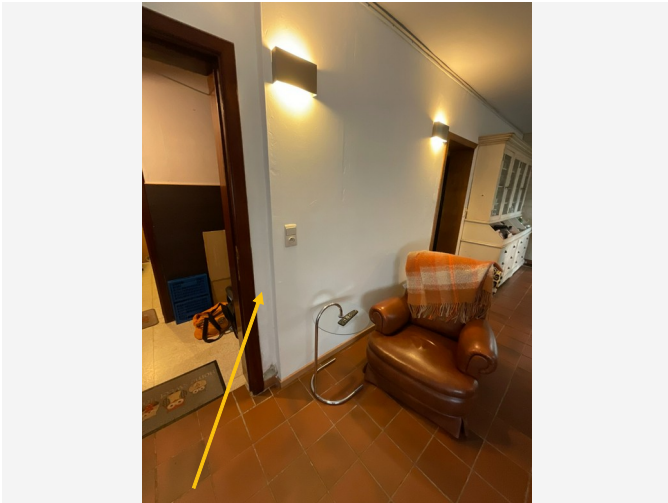
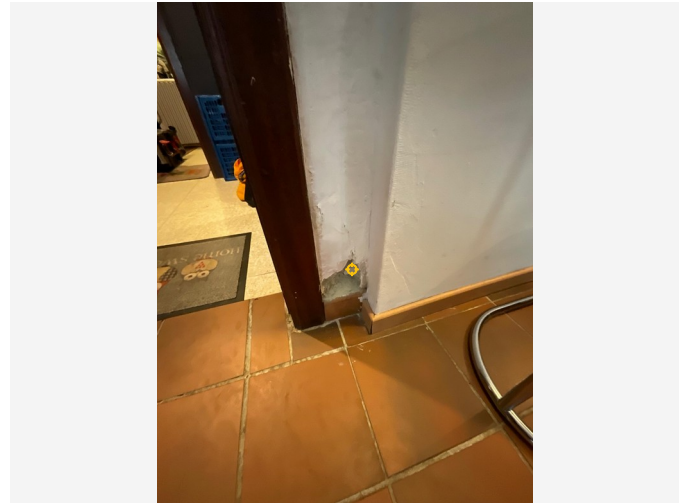
Fiche 8: Pleister wand

Geen asbest

#	Type	Referentie	Resultaat
8.1	Mengmonster	MN 1 Pleister wand	Geen asbest

Bindmiddel van materiaal	Gips - kalk
Gebondenheid op basis van bindmiddel	Niet-hechtgebonden
Hoeveelheid (oppervlakte - dikte - aantal)	• 475,00 m ² - 1,50 cm - 1 stuk
Totaal volume	7,125 m ³
Identificatiemethode	Vaststelling met monstername
Destructieve handeling voor identificatie	Nee
Opmerking	geen pleister in stookplaats

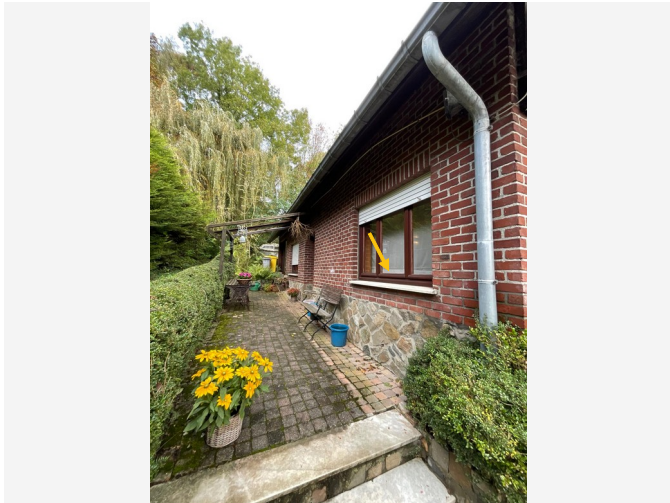
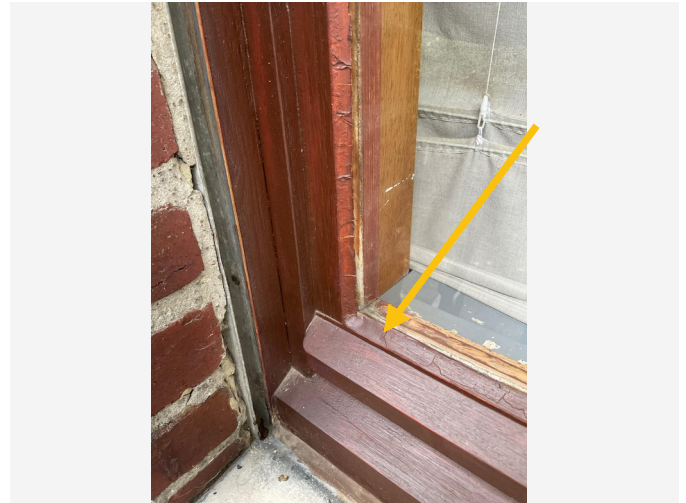
Geen asbest

#	Type	Referentie	Resultaat
9.1	Mengmonster	Mn4 mastiek glas	Geen asbest

Beschrijving	Mastiek glas
Omgeving	Buiten
Primaire drager	Wandopening verticaal (raam, deur, ...)
Bindmiddel van materiaal	Kitten, mastiek, pasta

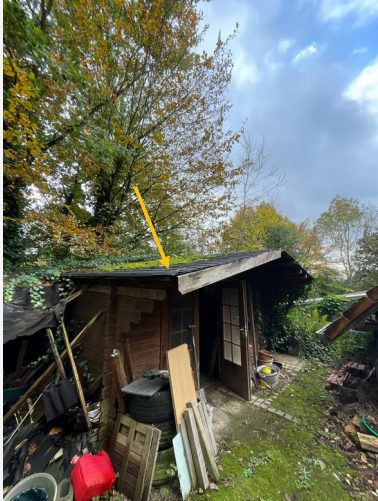
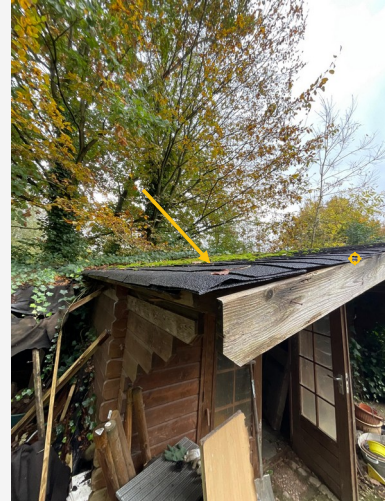
Geen asbest

#	Type	Referentie	Resultaat
10.1	Puntmonster	Mn6 shingles tuinhuis 1	Geen asbest

Beschrijving	Shingles tuinhuis 1
Omgeving	Buiten
Primaire drager	Schuin dak
Bindmiddel van materiaal	Bitumen (roofing, teer, asfalt)

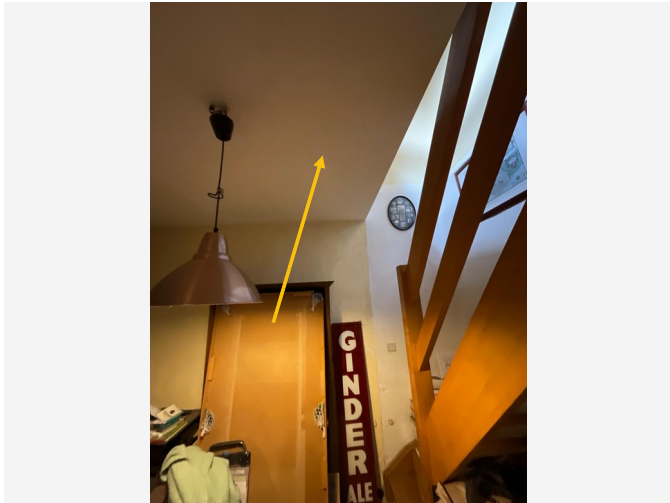
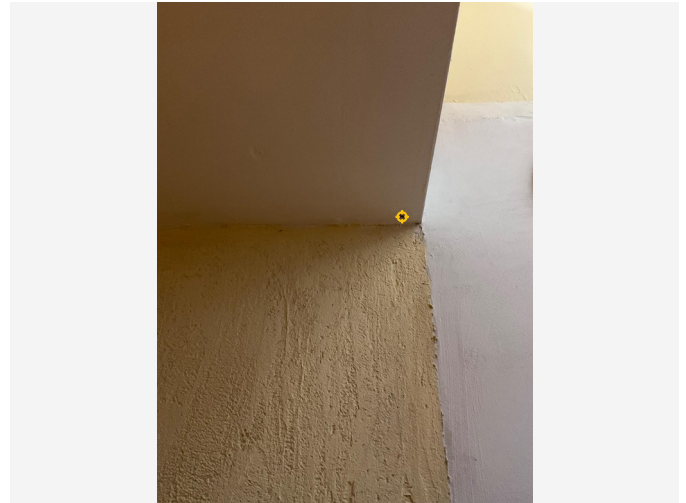
Fiche 11: Pleister Plafond

Geen asbest

#	Type	Referentie	Resultaat
11.1	Mengmonster	MN2 pleister plafond	Geen asbest

Beschrijving	Pleister Plafond
Omgeving	Binnen
Primaire drager	Plafond
Bindmiddel van materiaal	Gips - kalk
