Asbestinventarisatetest

Wilselsesteenweg 305, 3010 Leuven

Attestnummer : 20240814-000199.000

Niet-asbestveilig

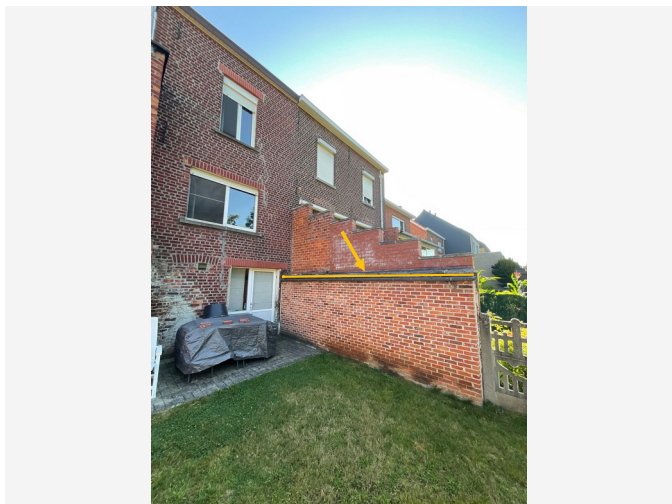
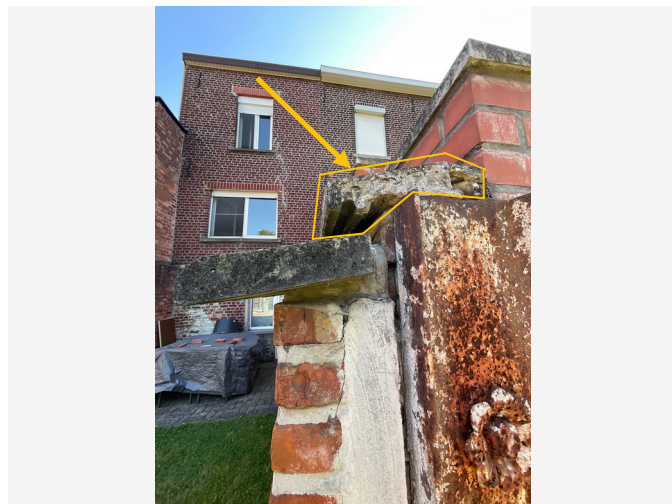
Conclusie

Het asbestmateriaal valt onder de mijlpaal van 2040.

Eindbeoordeling materiaalrisico	Verhoogd materiaalrisico en/of verhoogde kans op vezelvrijgave
---------------------------------	--

Gebondenheid	Categorie 1: hechtgebonden in oorsprong
Asbestsoort (vezeltype)	Crocidoliet aanwezig
Asbestconcentratie	Laag (< 50%)
Afschermingsgraad van het gehele materiaal	Geheel of deels vrij aan de buitenlucht
Toestand van het materiaal	Matig beschadigd, matig verweerd

Beschrijving	Deksteen asbestcement
Omgeving	Buiten
Primaire drager	Wand vrijstaand (scheidingsmuur, ...)
Asbestmateriaal	Deksteen, muurkap - Hol
Bindmiddel van asbestmateriaal	Cement
Gebondenheid op basis van bindmiddel	Hecht
Hoeveelheid (oppervlakte - dikte - aantal)	• 1,70 m ² - 4,00 cm - 1 stuk
Totaal volume	0,068 m ³
Eenvoudig bereikbaar	Ja
Bevestigingswijze	• Verlijmd, ingegoten, versmeerd
Identificatiemethode	Vaststelling zonder monsternamen
Destructieve handeling voor identificatie	Nee

Verwijderen

- Verwijder dit asbestmateriaal zo snel mogelijk. Volg de toestand goed op.

- Eenvoudige handelingen: mag via doe-het-zelf of door werknemer(s) met opleidingsattest eenvoudige handelingen
Info over het verwijderen of laten verwijderen kan je terug vinden op volgende website:

-Trek beschermende kledij aan: een aansluitend stofmasker (beschermingsklasse FFP3), een wegwerpovertal en afspoelbare schoenen. U vindt deze spullen bij de betere doe-het-zelfzaak of een gespecialiseerde bouwhandel.

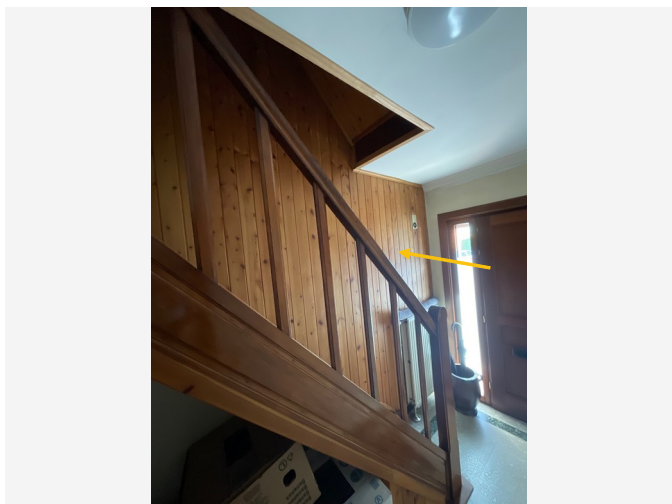
Wanden vervaardigd uit hout

Mogelijk pleister aanwezig, aanvullend destructief onderzoek uit te voeren.

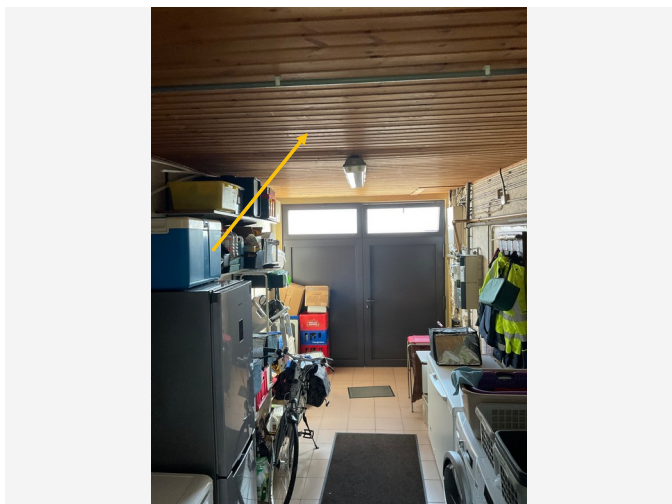
Plafonds vervaardigd uit houten/kunststof Klikpanelen.

Mogelijk pleister aanwezig, aanvullend destructief onderzoek uit te voeren.

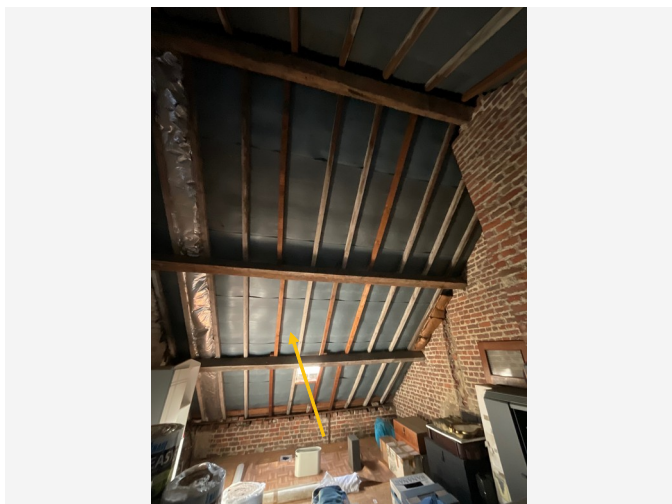
Onderdak uit Kunststof.

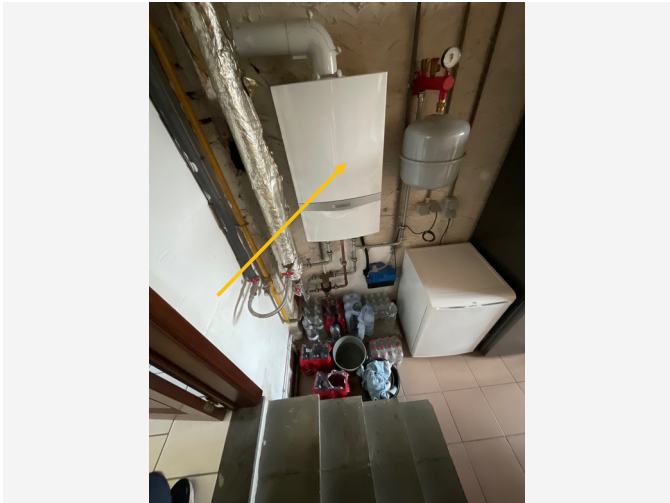
Verwarmingstoestel met een bouwjaar na 2001

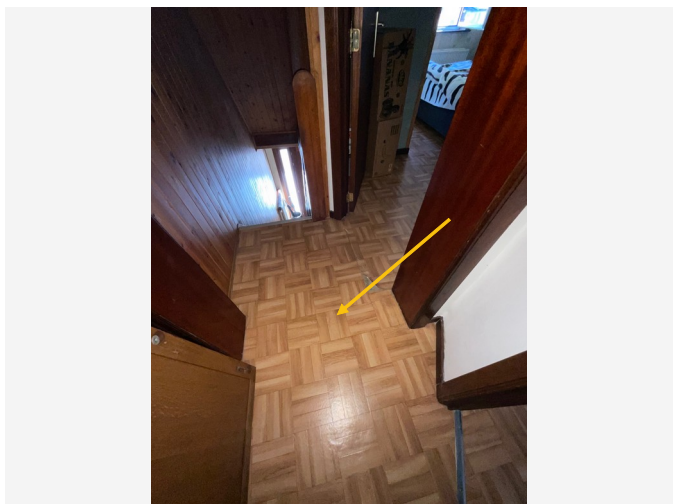
-soepel zeil met een onderkant van kunststof (plastic) of foam (schuim)

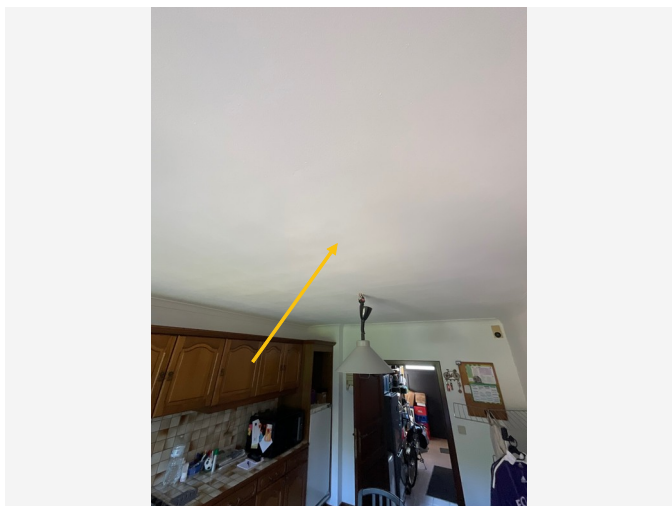
Plafonds vervaardigd uit gipsplaten

Mogelijk pleister aanwezig, aanvullend destructief onderzoek uit te voeren.

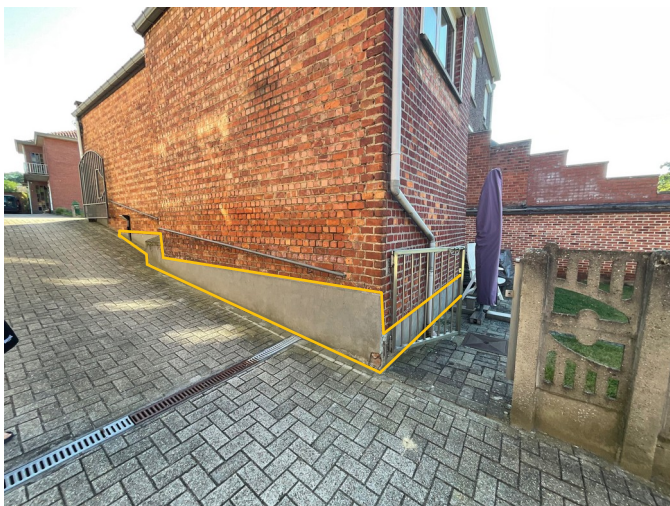
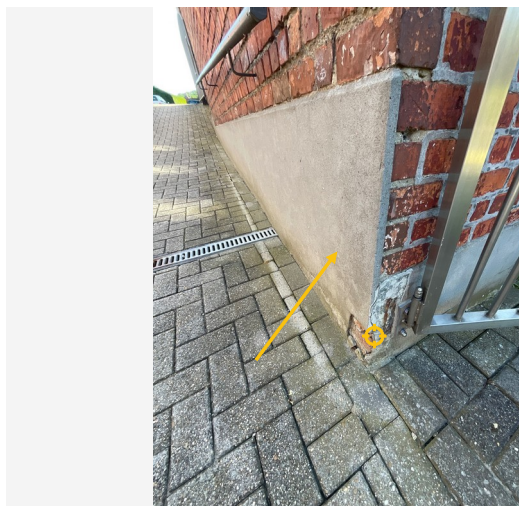
Fiche 8: Cementpleister buitengevel

Geen asbest

#	Type	Referentie	Resultaat
8.1	Puntmonster	Mn4 cementpleister buitengevel	Geen asbest

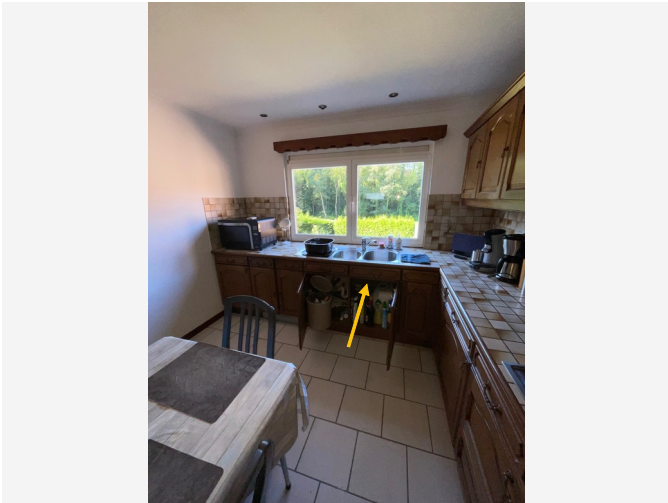
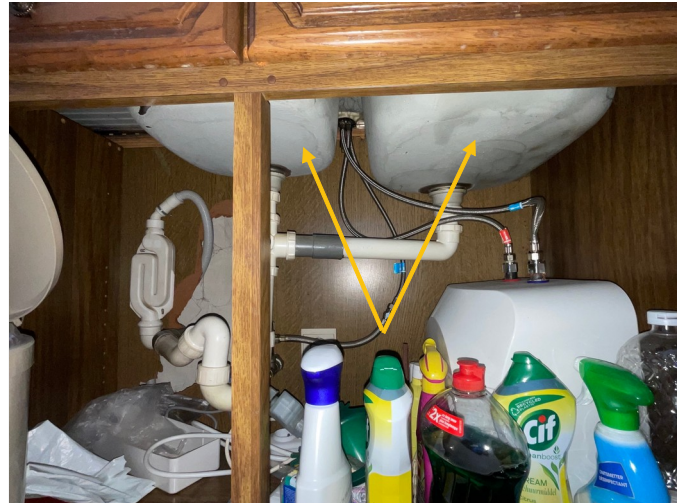
Fiche 9: Anti dreun

Geen asbest

#	Type	Referentie	Resultaat
9.1	Puntmonster	Mn2 anti dreun	Geen asbest

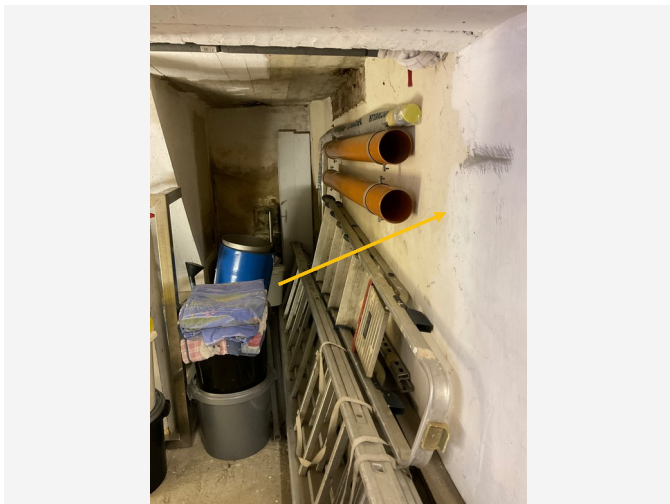
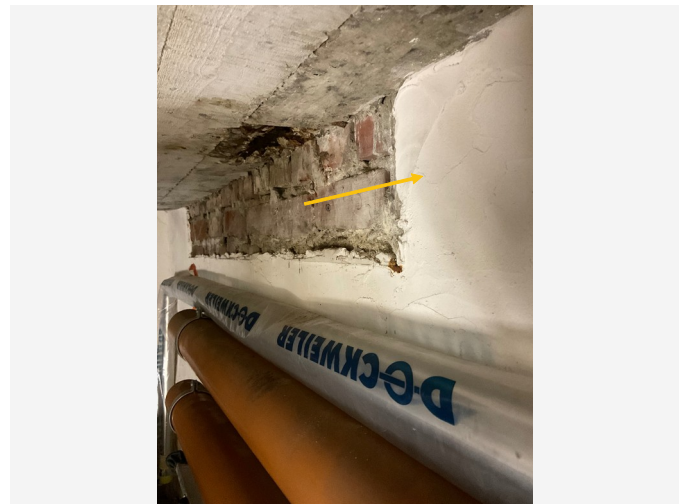
Geen asbest

#	Type	Referentie	Resultaat
10.1	Puntmonster	Mn3 pleister kelder	Geen asbest

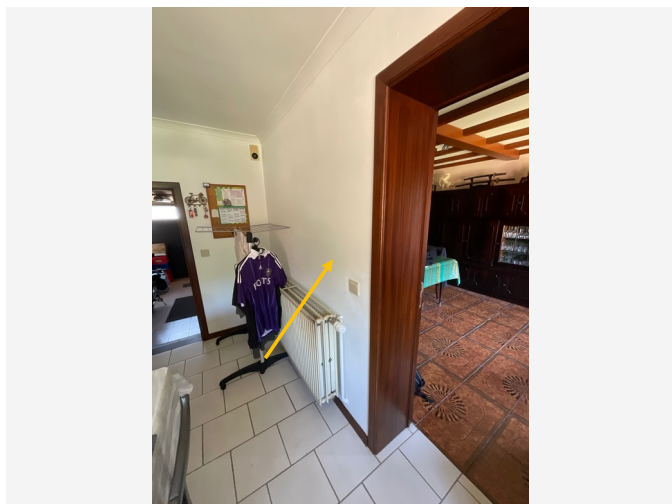
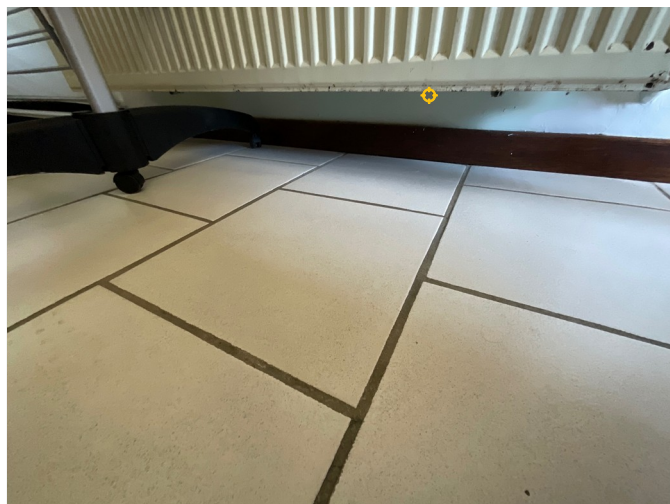
Fiche 11: Pleister Wand

Geen asbest

#	Type	Referentie	Resultaat
11.1	Mengmonster	MN 1 Pleister wand	Geen asbest

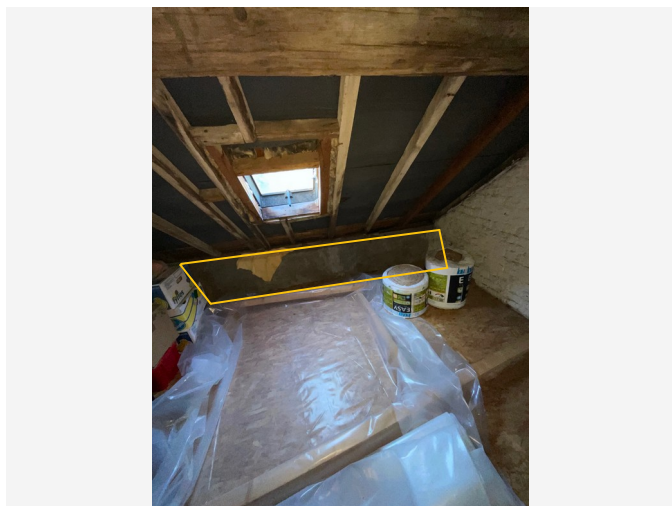
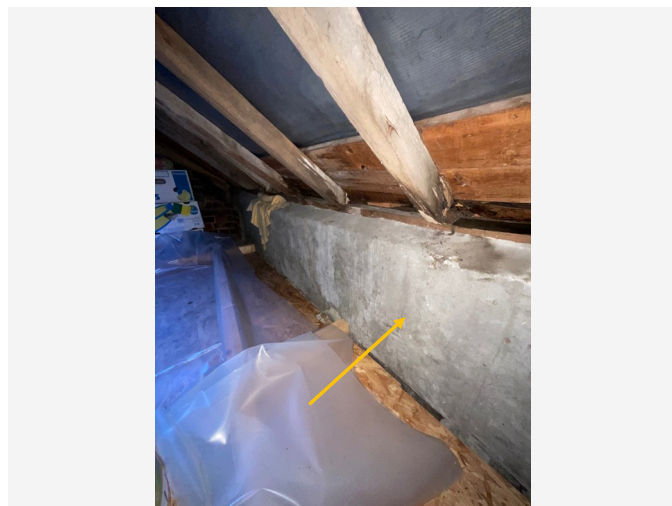
Fiche 12: Cementpleister zolder

Geen asbest

#	Type	Referentie	Resultaat
12.1	Puntmonster	Mn5 Cementpleister zolder	Geen asbest
