# Asbestinventarisatetest

Wijmaalsesteenweg 59, 3150 Haacht

Attestnummer : 20240605-000404.000

Uitgegeven op : 05.06.2024

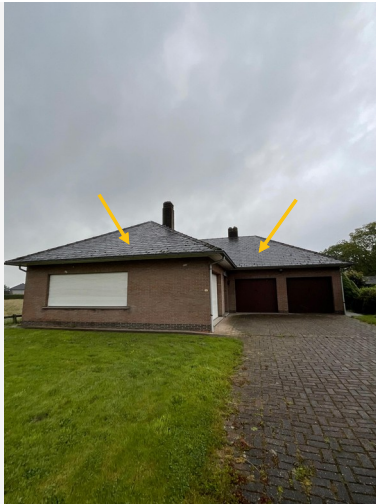
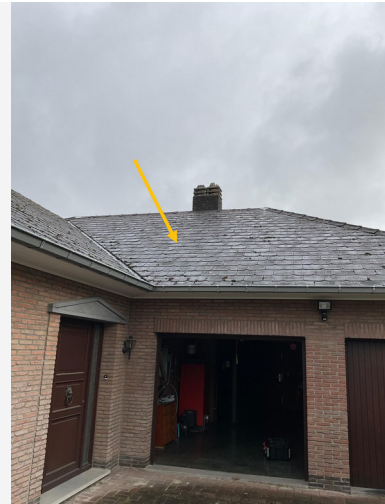
Eindbeoordeling materiaalrisico	Verhoogd materiaalrisico en/of verhoogde kans op vezelvrijgave
Opmerking	Vasthechting van (korst)mos.

Gebondenheid	Categorie 1: hechtgebonden in oorsprong
Asbestsoort (vezeltype)	Alleen chrysotiel
Asbestconcentratie	Laag (< 50%)
Afschermingsgraad van het gehele materiaal	Geheel of deels vrij aan de buitenlucht
Toestand van het materiaal	Matig beschadigd, matig verweerd

#	Type	Referentie	Resultaat
1.1	Puntmonster	Mn4 leien	Chrysotiel

Beschrijving	Asbestcement leien
Omgeving	Buiten
Primaire drager	Schuin dak
Asbestmateriaal	Dak- en gevelbekleding - Lei, shingle
Bindmiddel van asbestmateriaal	Cement
Gebondenheid op basis van bindmiddel	Hecht
Hoeveelheid (oppervlakte - aantal)	<ul style="list-style-type: none"><li>• 292,00 m<sup>2</sup> - 1 stuk</li></ul>
Totale oppervlakte	292,00 m <sup>2</sup>
Eenvoudig bereikbaar	Ja
Bevestigingswijze	<ul style="list-style-type: none"><li>• Genageld, geniet</li></ul>
Identificatiemethode	Vaststelling met monstername
Destructieve handeling voor identificatie	Nee
Opmerking	oppervlakte is een schatting

Het asbestmateriaal valt onder de mijlpaal van 2034.

Verwijderen

- Verwijder dit asbestmateriaal zo snel mogelijk. Volg de toestand goed op.
- Hemelwater dat afspoelt van asbestcement daken of gevels kan asbestdeeltjes bevatten. Gebruik het enkel voor gesloten circuits (bv. spoelen toiletten). Reinig na het vervangen van het dak of de gevel de dakgoten en regenwaterput of -ton om asbesthoudend sediment of slib te verwijderen

- Eenvoudige handelingen: mag via doe-het-zelf of door werknemer(s) met opleidingsattest eenvoudige handelingen  
Info over het verwijderen of laten verwijderen kan je terug vinden op volgende website:

-Trek beschermende kledij aan: een aansluitend stofmasker (beschermingsklasse FFP3), een wegwerpovertal en afspoelbare schoenen. U vindt deze spullen bij de betere doe-het-zelfzaak of een gespecialiseerde bouwhandel.

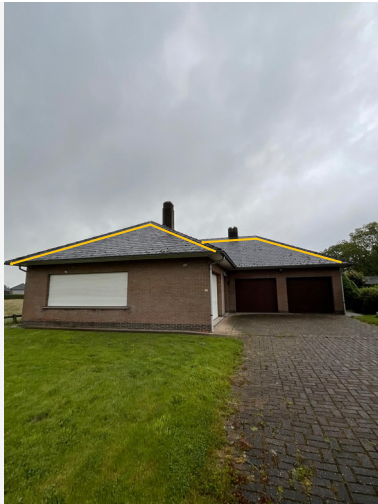
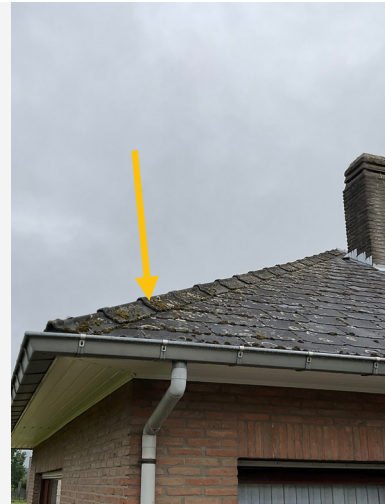
Eindbeoordeling materiaalrisico	Verhoogd materiaalrisico en/of verhoogde kans op vezelvrijgave
Opmerking	Vasthechting van (korst)mos

Gebondenheid	Categorie 1: hechtgebonden in oorsprong
Asbestsoort (vezeltype)	Alleen chrysotiel
Asbestconcentratie	Laag (< 50%)
Afschermingsgraad van het gehele materiaal	Geheel of deels vrij aan de buitenlucht
Toestand van het materiaal	Matig beschadigd, matig verweerd

#	Type	Referentie	Resultaat
2.1	Puntmonster	Mn2 nok	Chrysotiel

Beschrijving	Nok asbestcement
Omgeving	Buiten

Het asbestmateriaal valt onder de mijlpaal van 2034.

Verwijderen

- Verwijder dit asbestmateriaal zo snel mogelijk. Volg de toestand goed op.
- Hemelwater dat afspoelt van asbestcement daken of gevels kan asbestdeeltjes bevatten. Gebruik het enkel voor gesloten circuits (bv. spoelen toiletten). Reinig na het vervangen van het dak of de gevel de dakgoten en regenwaterput of -ton om asbesthoudend sediment of slib te verwijderen

- Eenvoudige handelingen: mag via doe-het-zelf of door werknemer(s) met opleidingsattest eenvoudige handelingen  
Info over het verwijderen of laten verwijderen kan je terug vinden op volgende website:

-Trek beschermende kledij aan: een aansluitend stofmasker (beschermingsklasse FFP3), een wegwerpovertall en afspoelbare schoenen. U vindt deze spullen bij de betere doe-het-zelfzaak of een gespecialiseerde bouwhandel.

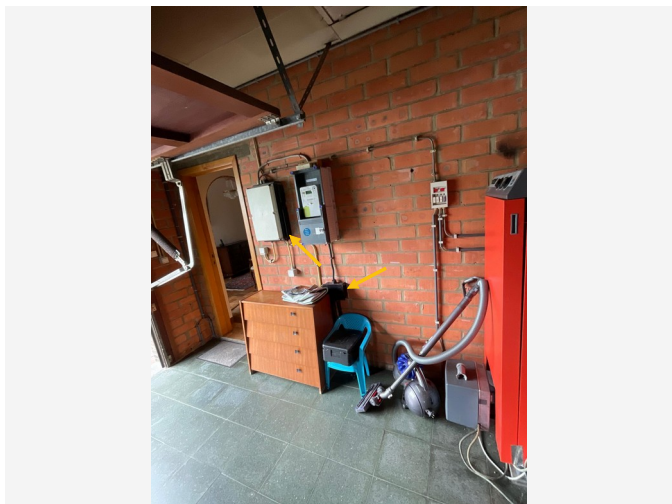
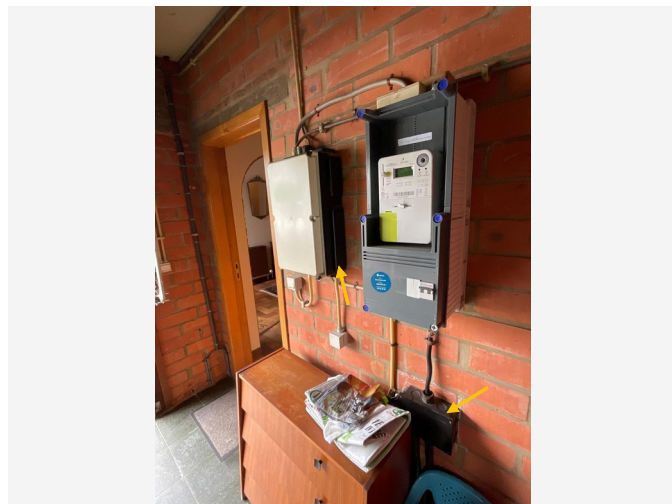
Eindbeoordeling materiaalrisico	Laag materiaalrisico en/of verlaagde kans op vezelvrijgave
---------------------------------	--

Gebondenheid	Categorie 1: hechtgebonden in oorsprong
Asbestsoort (vezeltype)	Crocidoliet aanwezig
Asbestconcentratie	Laag (< 50%)
Afschermingsgraad van het gehele materiaal	Geheel of deels (ook) vrij aan de binnenlucht
Toestand van het materiaal	Onbeschadigd, niet verweerd

Beschrijving	Elektrische installatie Bakeliet
Omgeving	Binnen
Primaire drager	Communicatie en elektrische infrastructuur en uitrusting
Asbestmateriaal	Plaat, paneel, tablet - Type Bakeliet
Bindmiddel van asbestmateriaal	Kunststof of -hars
Gebondenheid op basis van bindmiddel	Hecht

Het asbestmateriaal valt onder de mijlpaal van 2040.

Zorgvuldig beheren

- Zorg voor een veilig beheer. Vermijd het beschadigen van het asbestmateriaal. Controleer de toestand jaarlijks op wijzigingen.

- Eenvoudige handelingen: mag via doe-het-zelf of door werknemer(s) met opleidingsattest eenvoudige handelingen de aftakdoos onder de elektriciteitsmeter behoort toe tot de elektriciteitsmaatschappij. Deze mag enkel verwijderd worden door opgeleid personeel van de elektriciteitsmaatschappij.

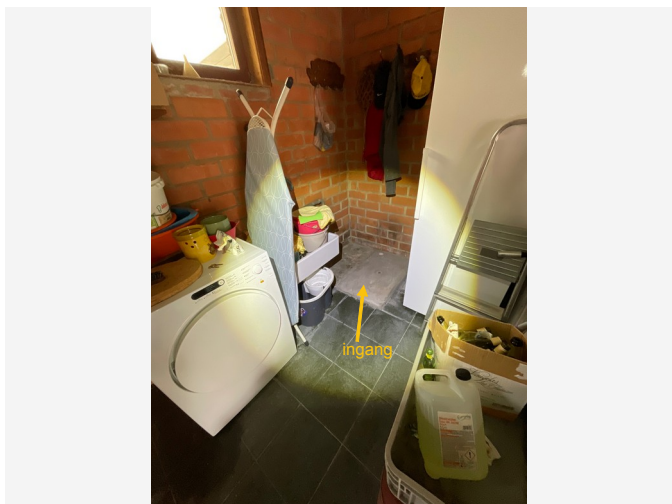
**Reden:** Hoogte kruipkelder

**Uitleg van de asbestdeskundige:** Lager dan 1,5m met zwaar betondeksel. (zie foto)

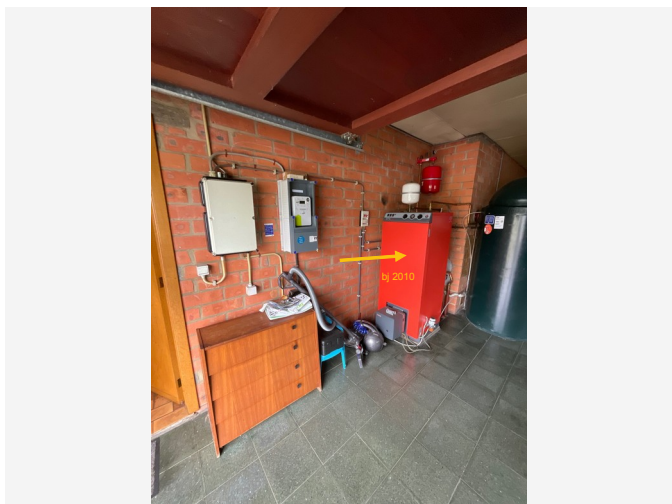
Verwarmingstoestel met een bouwjaar na 2001

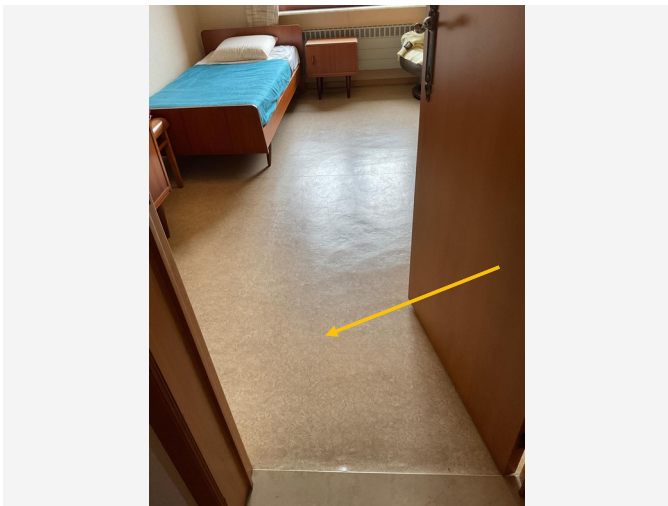
- ondertapijt van vilt
- breekbaar, dun zeil met een doffe, zwarte of wijnrode onderkant
- stijve, zeilachtige vloerbedekkingen met een harde, ruwe onderzijde met daarin een grofmazig juteweefsel (zoals linoleum)
- buigzaam zeil met een dikke, bruine, harige onderzijde
- soepel zeil met een onderkant van kunststof (plastic) of foam (schuim)

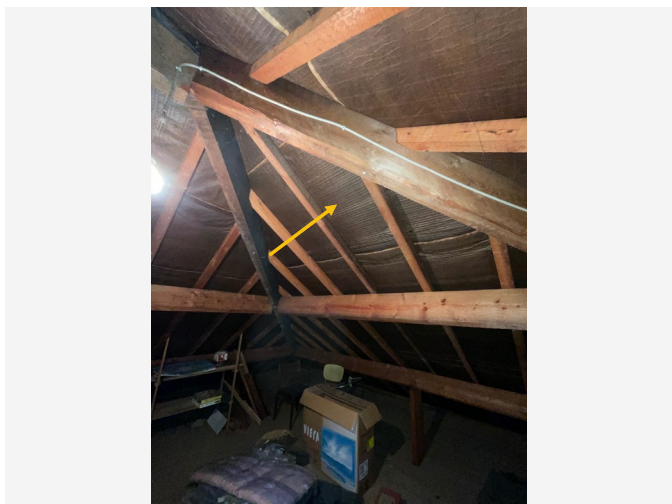
Onderdak uit Karton

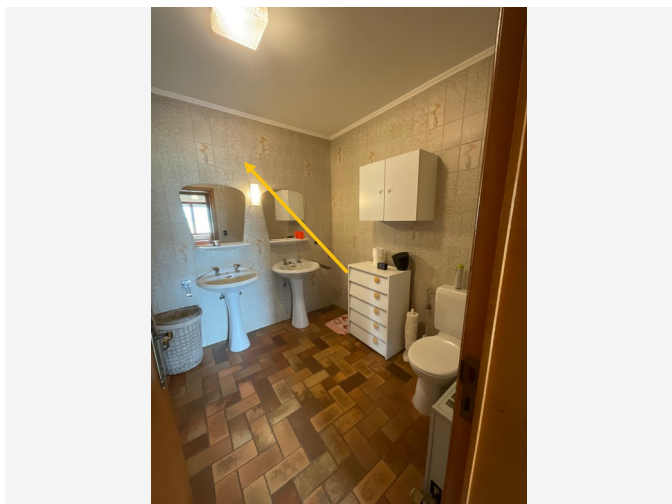
Lijmlaag bedekt met tegels.

Aanvullend destructief onderzoek uit te voeren op tegellijm.

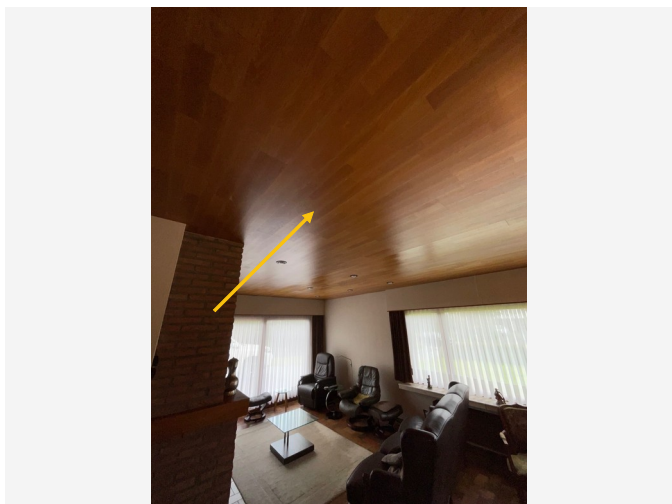
Plafonds vervaardigd uit houten/kunststof Klikpanelen.

Mogelijk pleister aanwezig, aanvullend destructief onderzoek uit te voeren.

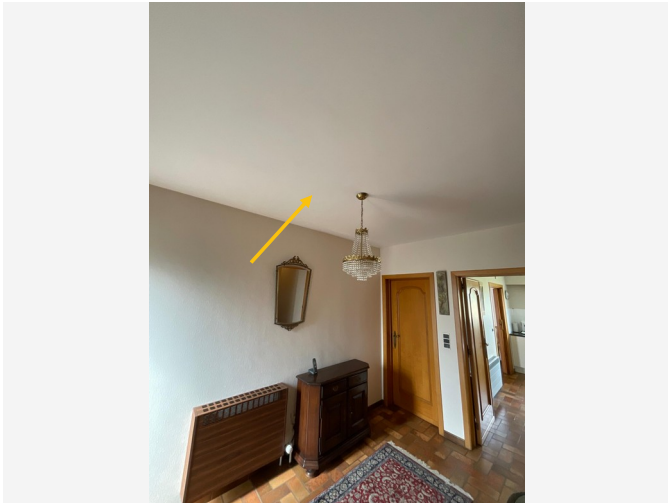
Plafonds uit gipsplaat (niet-asbestverdacht)

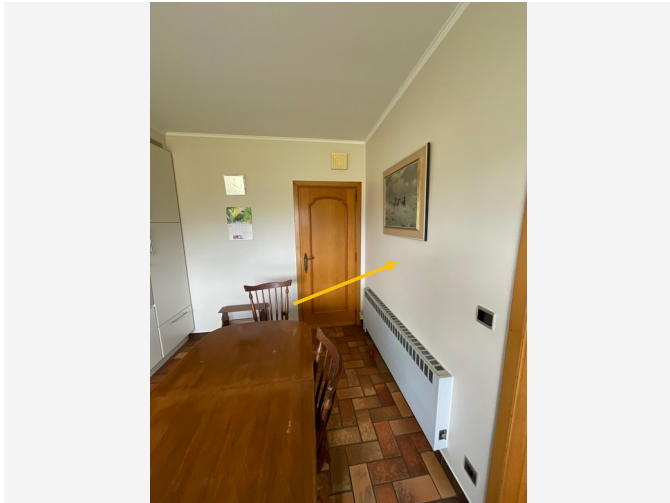
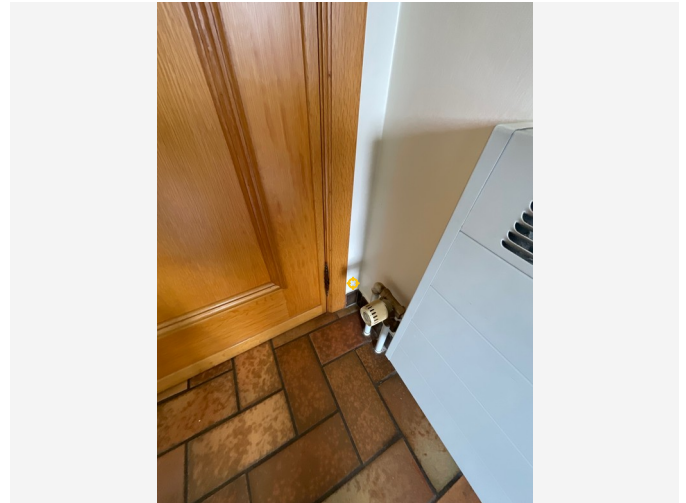
Geen asbest

#	Type	Referentie	Resultaat
11.1	Mengmonster	MN 1 Pleister wand	Geen asbest

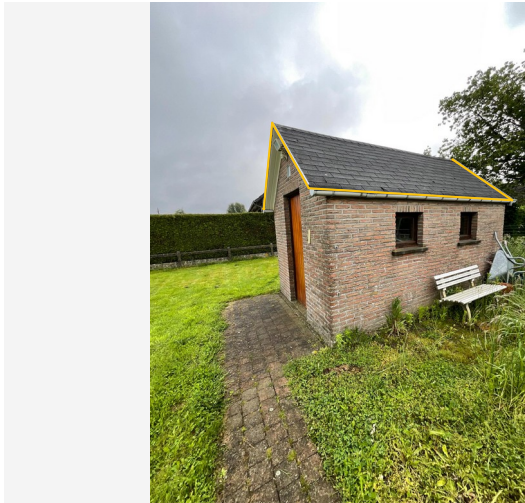
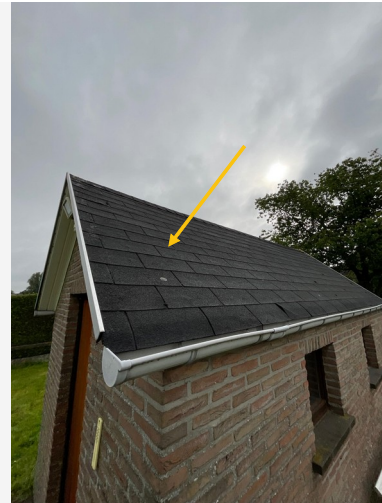
Geen asbest

#	Type	Referentie	Resultaat
12.1	Puntmonster	Mn3 shingles	Geen asbest
