# Asbestinventarisatetest

Hulsbeekstraat 4, 3450 Geetbets

Attestnummer : 20240808-000288.000

Uitgegeven op : 08.08.2024

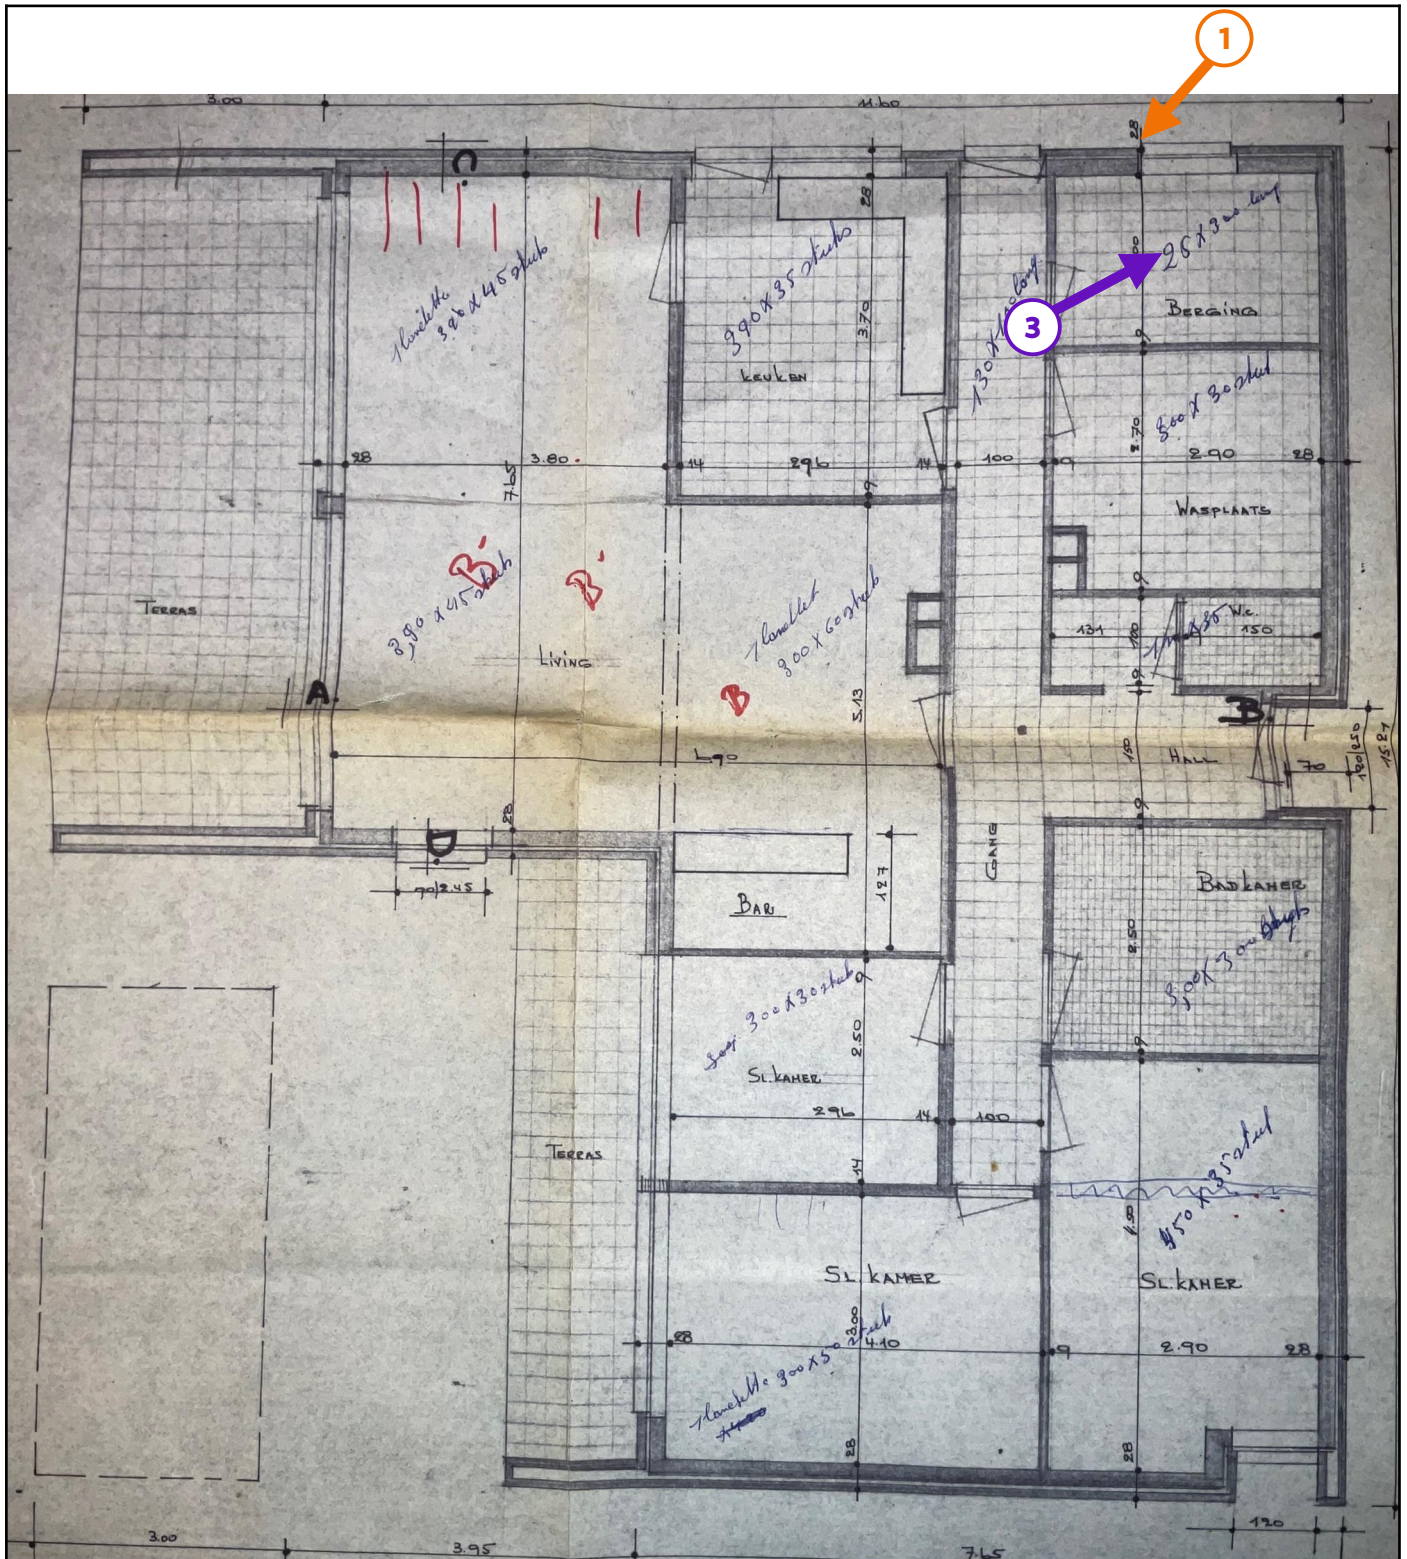
# Plan 1.1: Gelijkvloers - deksteen - kruipkelder

1. Deksteen	Asbestmateriaal	<a href="#">Verwijderen</a>
3. Kruipkelder	Beperking	-

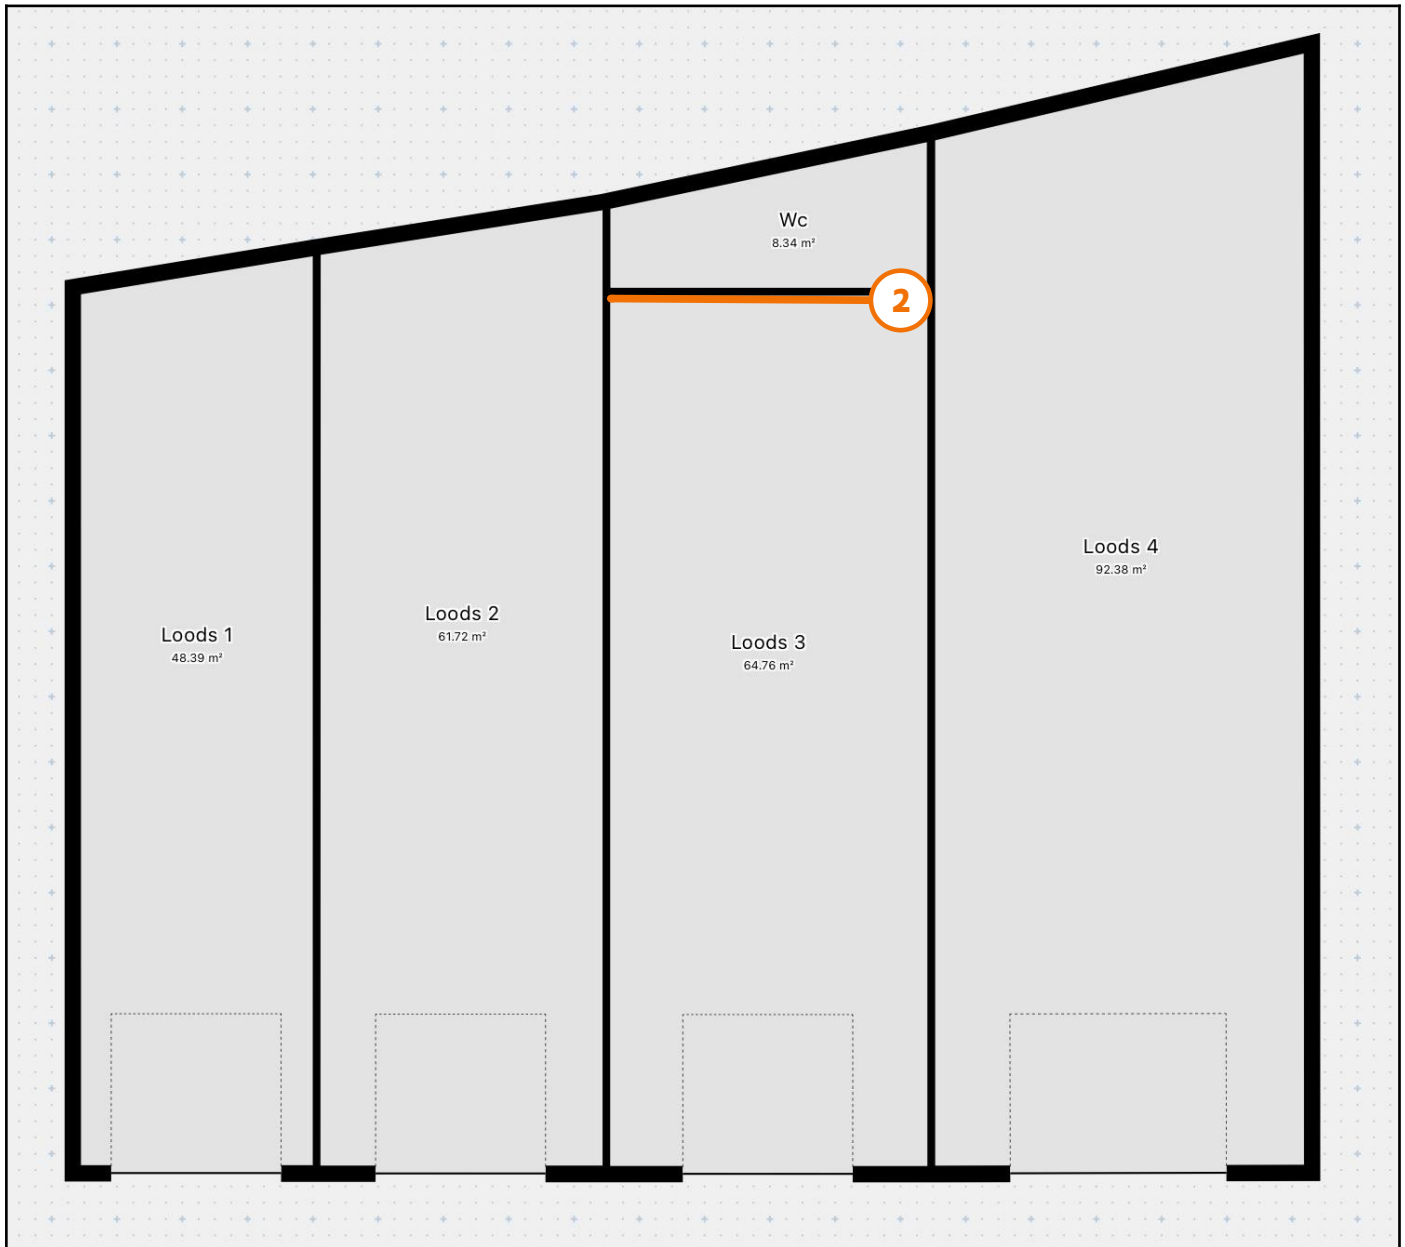
## Plan 2.1: Loods - cementplaat

Beschrijving	Type	Actie
2. Cementplaat loods	Asbestmateriaal	<a href="#">Verwijderen</a>

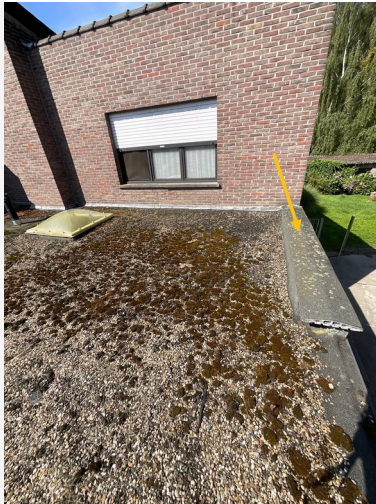
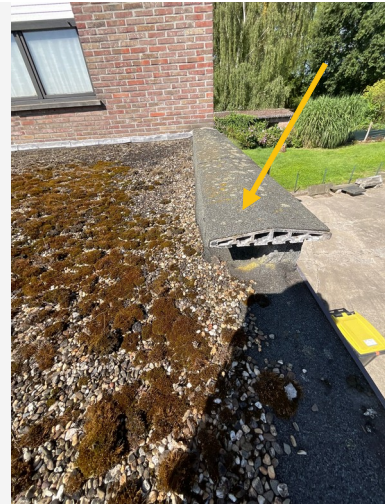
Eindbeoordeling materiaalrisico	Verhoogd materiaalrisico en/of verhoogde kans op vezelvrijgave
---------------------------------	--

Gebondenheid	Categorie 1: hechtgebonden in oorsprong
Asbestsoort (vezeltype)	Crocidoliet aanwezig
Asbestconcentratie	Laag (< 50%)
Afschermingsgraad van het gehele materiaal	Geheel of deels vrij aan de buitenlucht
Toestand van het materiaal	Matig beschadigd, matig verweerd

Beschrijving	Deksteen
Omgeving	Buiten
Primaire drager	Wand vrijstaand (scheidingsmuur, ...)
Asbestmateriaal	Plaat, paneel, tablet - Hol
Bindmiddel van asbestmateriaal	Cement
Gebondenheid op basis van bindmiddel	Hecht
Hoeveelheid (oppervlakte - dikte - aantal)	<ul style="list-style-type: none"><li>• 2,00 m<sup>2</sup> - 4,00 cm - 1 stuk</li></ul>
Totaal volume	0,08 m <sup>3</sup>
Eenvoudig bereikbaar	Ja
Bevestigingswijze	<ul style="list-style-type: none"><li>• Los (al dan niet bedekt)</li><li>• Verlijmd, ingegoten, versmeerd</li></ul>
Identificatiemethode	Vaststelling zonder monsternamen
Destructieve handeling voor identificatie	Nee

Het asbestmateriaal valt onder de mijlpaal van 2040.

Verwijderen

- Verwijder dit asbestmateriaal zo snel mogelijk. Volg de toestand goed op.

- Eenvoudige handelingen: mag via doe-het-zelf of door werknemer(s) met opleidingsattest eenvoudige handelingen

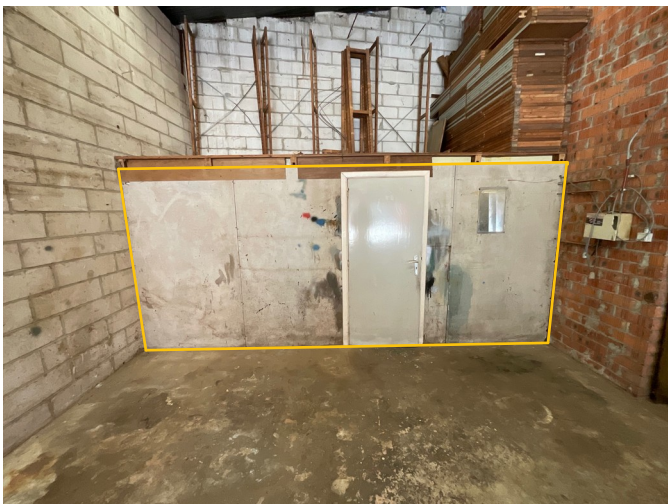
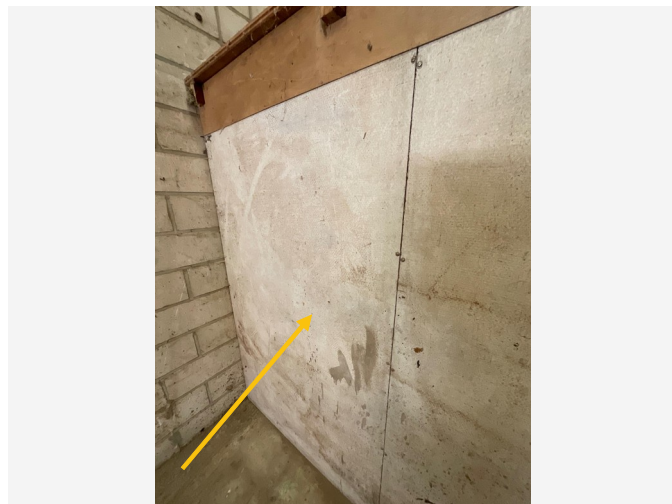
Eindbeoordeling materiaalrisico	Verhoogd materiaalrisico en/of verhoogde kans op vezelvrijgave
Opmerking	Vasthechting van (korst)mos

Gebondenheid	Categorie 1: hechtgebonden in oorsprong
Asbestsoort (vezeltype)	Crocidoliet aanwezig
Asbestconcentratie	Laag (< 50%)
Afschermingsgraad van het gehele materiaal	Geheel of deels (ook) vrij aan de binnenlucht
Toestand van het materiaal	Licht beschadigd, licht verweerd. Intact calciumsilicaatmateriaal of categorie III 'gebondenheid'

Beschrijving	Cementplaat loods
Omgeving	Binnen
Primaire drager	Schuin dak
Asbestmateriaal	Dak- en gevelbekleding - Golfplaat
Bindmiddel van asbestmateriaal	Cement
Gebondenheid op basis van bindmiddel	Hecht
Hoeveelheid (oppervlakte - aantal)	<ul style="list-style-type: none"><li>• 10,00 m<sup>2</sup> - 1 stuk</li></ul>
Totale oppervlakte	10,00 m <sup>2</sup>
Eenvoudig bereikbaar	Ja
Bevestigingswijze	<ul style="list-style-type: none"><li>• Geschroefd</li></ul>
Identificatiemethode	Vaststelling zonder monstername
Destructieve handeling voor identificatie	Nee

Het asbestmateriaal valt onder de mijlpaal van 2040.

Verwijderen

- Verwijder dit asbestmateriaal zo snel mogelijk. Volg de toestand goed op.

- Eenvoudige handelingen: mag via doe-het-zelf of door werknemer(s) met opleidingsattest eenvoudige handelingen  
Info over het verwijderen of laten verwijderen kan je terug vinden op volgende website:

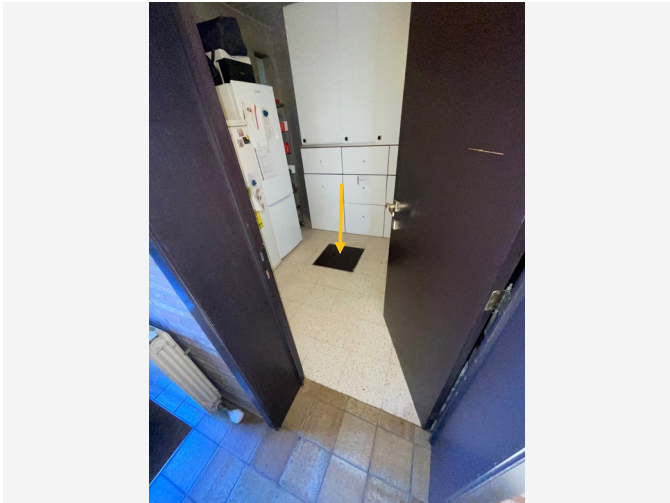
**Reden:** Hoogte kruipkelder lager dan 1,5m

**Uitleg van de asbestdeskundige:** Hoogte lager dan 1,5m

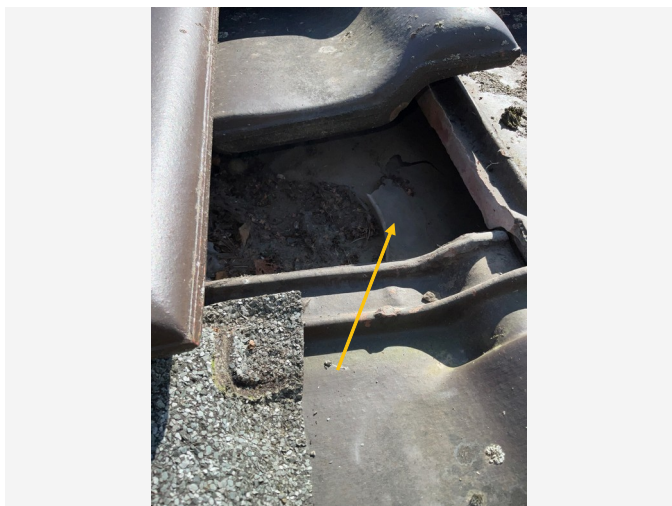
Onderdak uit Kunststof.

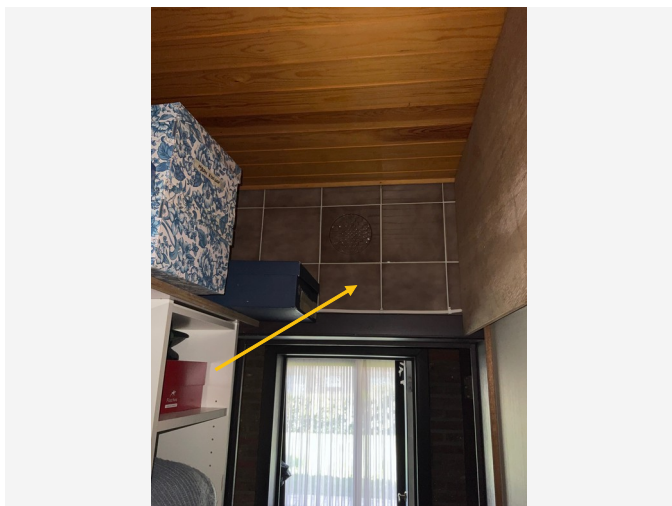
Lijmlaag bedekt met tegels.

Aanvullend destructief onderzoek uit te voeren op tegellijm

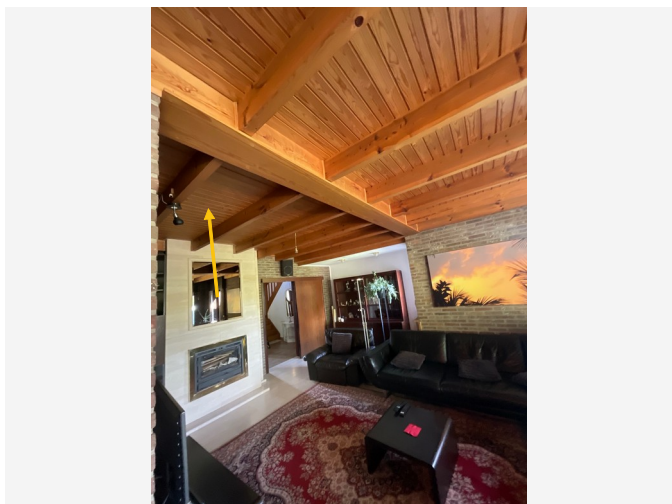
Plafonds vervaardigd uit houten/kunststof Klikpanelen.

Mogelijk pleister aanwezig, aanvullend destructief onderzoek uit te voeren.

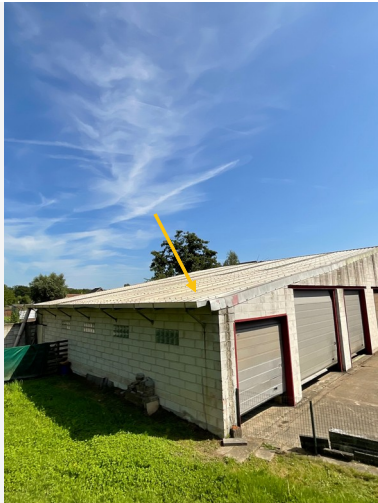
-Steeldeck is een geprofileerde staalplaat.

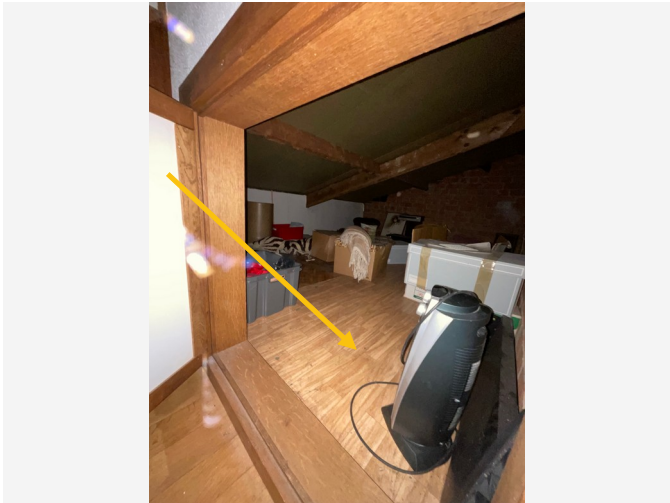
-soepel zeil met een onderkant van kunststof (plastic) of foam (schuim)

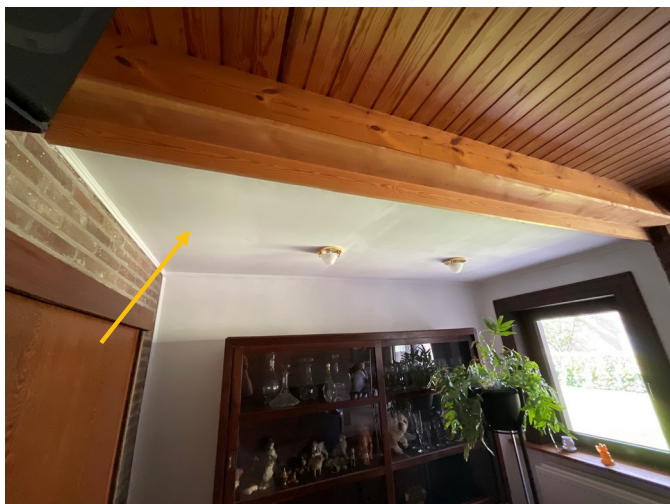
Plafonds vervaardigd uit gipsplaten

Mogelijk pleister aanwezig, aanvullend destructief onderzoek uit te voeren.

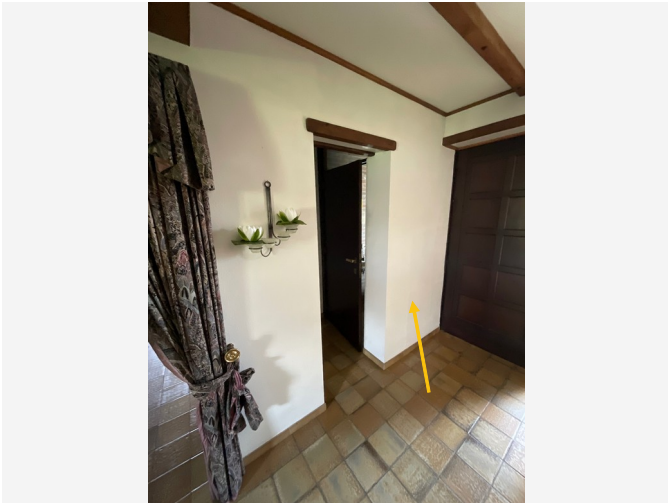
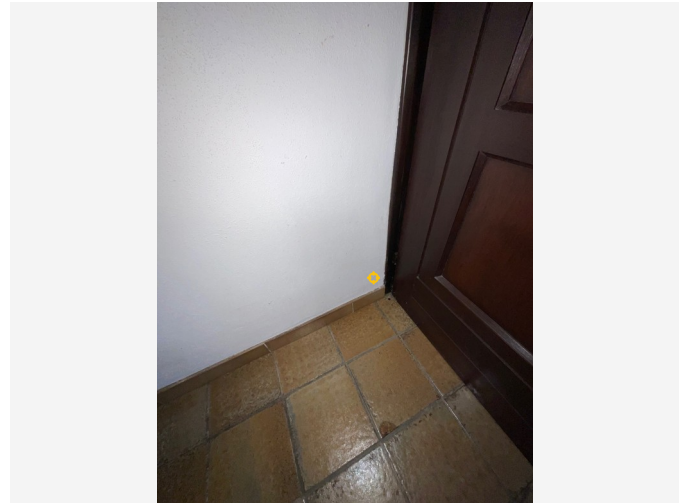
Geen asbest

#	Type	Referentie	Resultaat
10.1	Mengmonster	MN 1 Pleister wand	Geen asbest

Beschrijving	Pleister Wand
Omgeving	Binnen
Primaire drager	Binnenwand
Bindmiddel van materiaal	Gips - kalk
Gebondenheid op basis van bindmiddel	Niet-hechtgebonden
Hoeveelheid (oppervlakte - dikte - aantal)	• 342,00 m <sup>2</sup> - 1,20 cm - 1 stuk
Totaal volume	4,104 m <sup>3</sup>
Identificatiemethode	Vaststelling met monstername
Destructieve handeling voor identificatie	Nee
Opmerking	Staalname: -badkamer -slaapkamer -Traphal -geen pleister aanwezig in stooklokaal

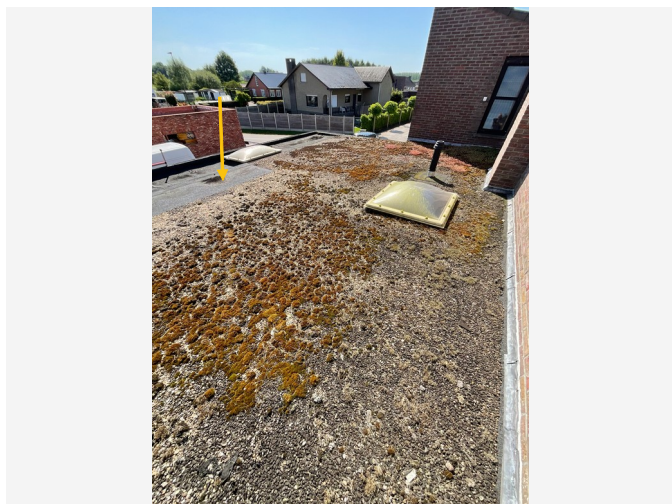
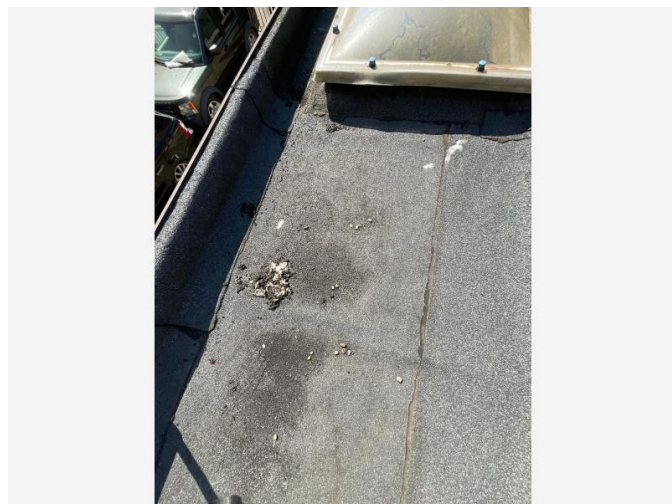
# Fiche 11: Roofing

Geen asbest

#	Type	Referentie	Resultaat
11.1	Puntmonster	Mn3 roofing	Geen asbest

Beschrijving	Roofing
Omgeving	Buiten
Primaire drager	Plat dak
Bindmiddel van materiaal	Bitumen (roofing, teer, asfalt)
Gebondenheid op basis van bindmiddel	Hecht
Hoeveelheid (oppervlakte - aantal)	• 55,00 m <sup>2</sup> - 1 stuk
Totale oppervlakte	55,00 m <sup>2</sup>
Identificatiemethode	Vaststelling met monstername
Destructieve handeling voor identificatie	Nee
Opmerking	Mogelijk meerdere lagen roofing aanwezig. (enkel staalname van bovenste laag roofing)
