Asbestinventarisatetest

Sint-Jorisveld 18, 3390 Tielt-Winge

Attestnummer : 20240910-000217.000

Asbestveilig

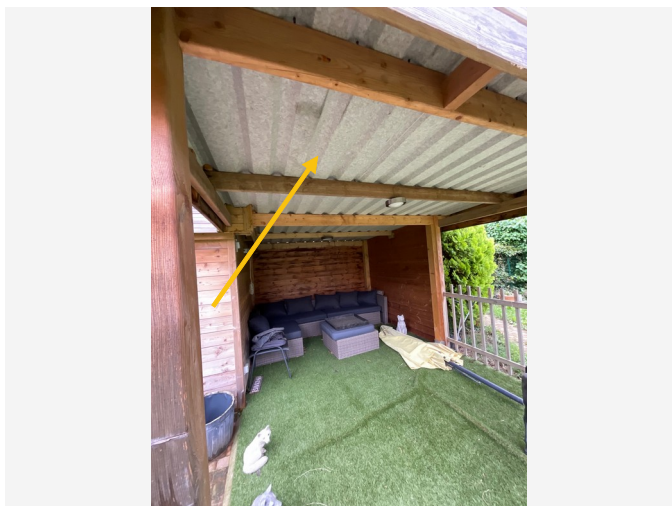
Advies

-Steeldeck is een geprofileerde staalplaat.

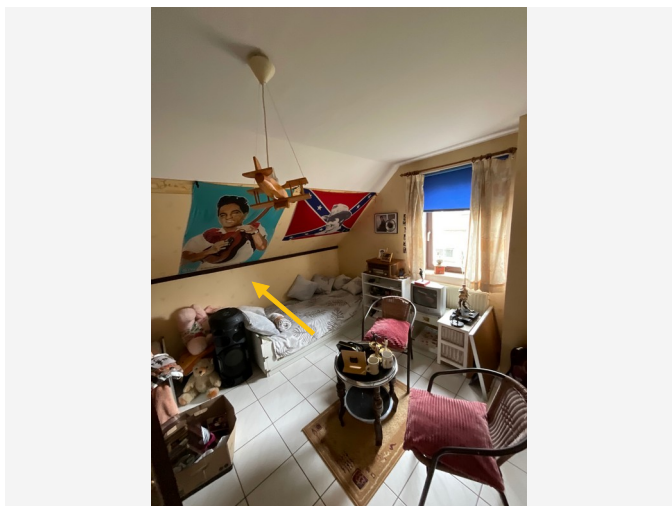
Advies

Plafonds vervaardigd uit gipsplaten

Mogelijk pleister aanwezig, aanvullend destructief onderzoek uit te voeren.

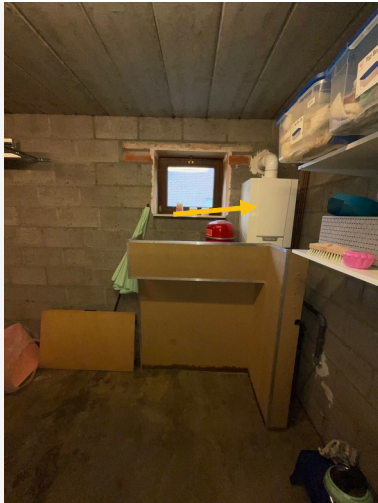
Advies

Verwarmingstoestel met een bouwjaar na 2001

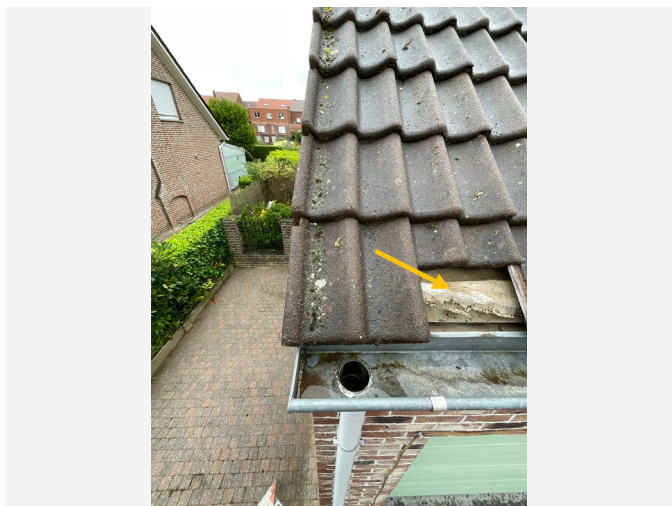
Advies

Onderdak uit Kunststof.
(controle aan voorgevel links)

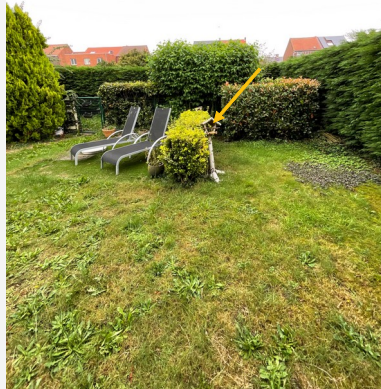
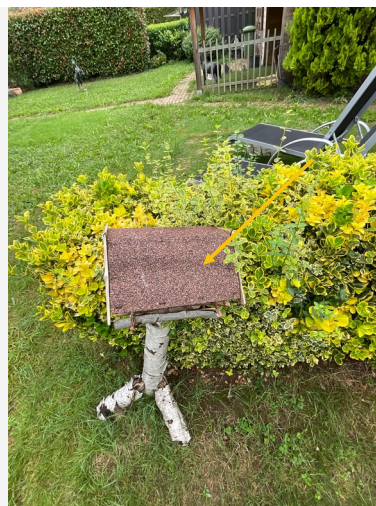
Fiche 5: Roofing vogelhuisje

Conclusie

Geen asbest

| # | Type | Referentie | Resultaat |
|---|---|---|---|
| 5.1 | Puntmonster | Mn4 roofing vogelhuisje | Geen asbest |

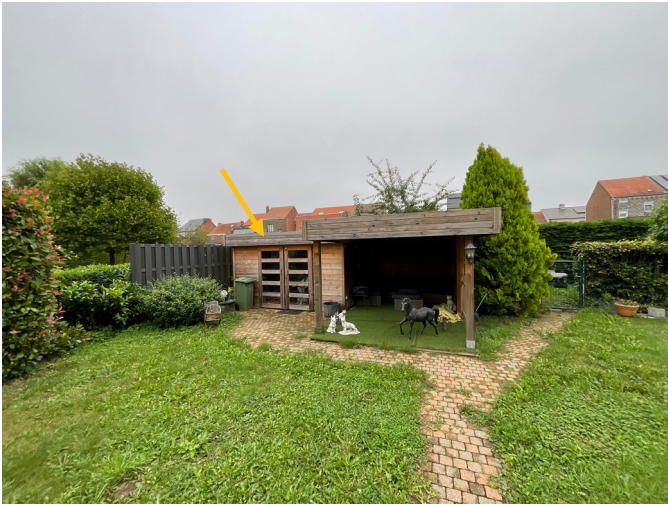
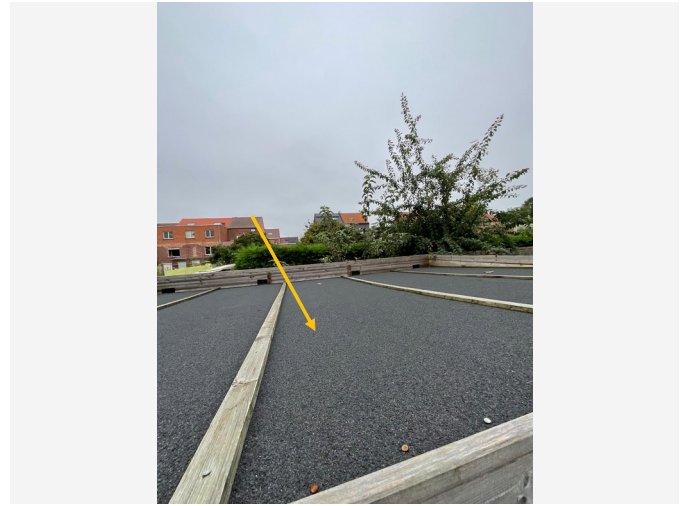
Fiche 6: Roofing tuinhuis

Conclusie

Geen asbest

| # | Type | Referentie | Resultaat |
|---|---|---|---|
| 6.1 | Puntmonster | Mn3 roofing | Geen asbest |

| Opmerking | Mogelijk meerdere lagen roofing aanwezig. (enkel staalname van bovenste laag roofing) |

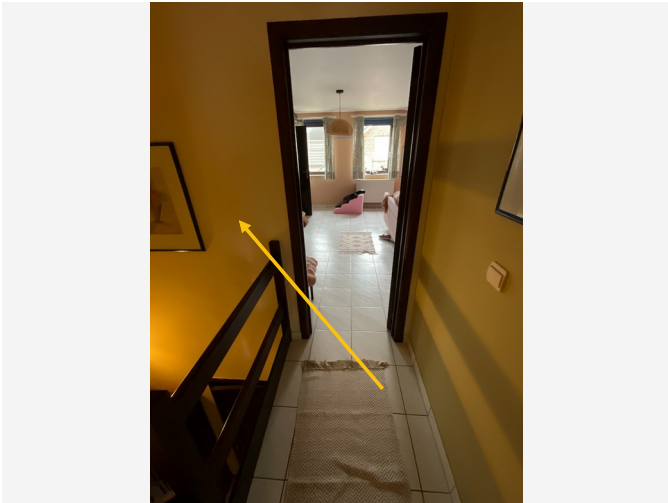
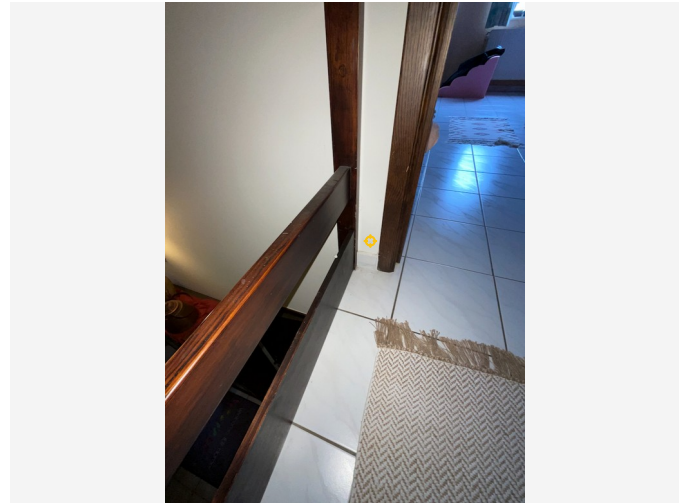
Fiche 7: Pleister Wand

Conclusie

Geen asbest

| # | Type | Referentie | Resultaat |
|---|---|---|---|
| 7.1 | Mengmonster | MN 1 Pleister wand | Geen asbest |

| Opmerking | Staalname: -keuken -trappenhal -slaapkamer -geen pleister aanwezig in stooklokaal |

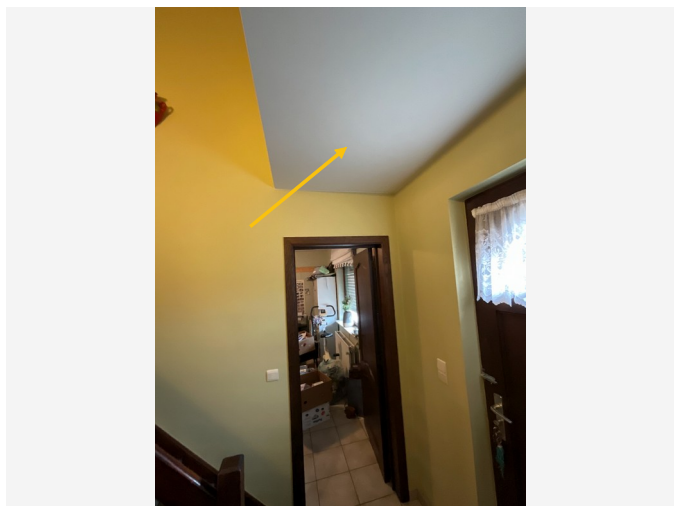
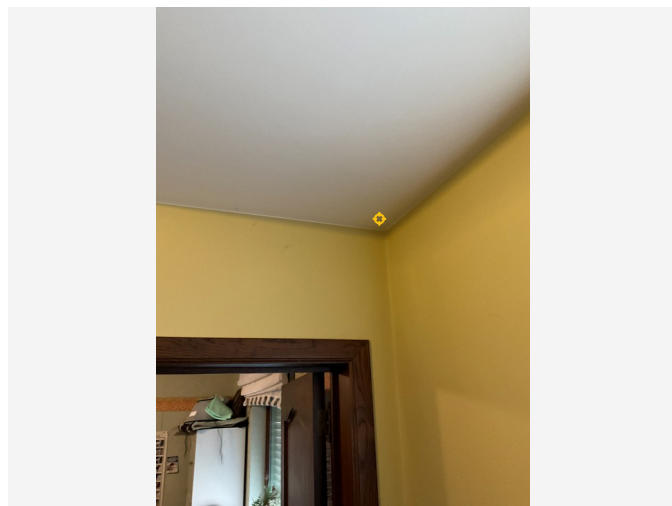
Fiche 8: Pleister Plafond

Conclusie

Geen asbest

| # | Type | Referentie | Resultaat |
|---|---|---|---|
| 8.1 | Mengmonster | MN2 pleister plafond | Geen asbest |

| Opmerking | Staalname: -trappenhal -badkamer -slaapkamer -geen pleister aanwezig in stooklokaal -Op verdiep 1 zit er een pleisterlaag over de gipsplaten. |
