Asbestinventarisatetest

Willem Coosemansstraat 180, 3010 Leuven

Attestnummer : 20240827-000253.000

Uitgegeven op : 27.08.2024

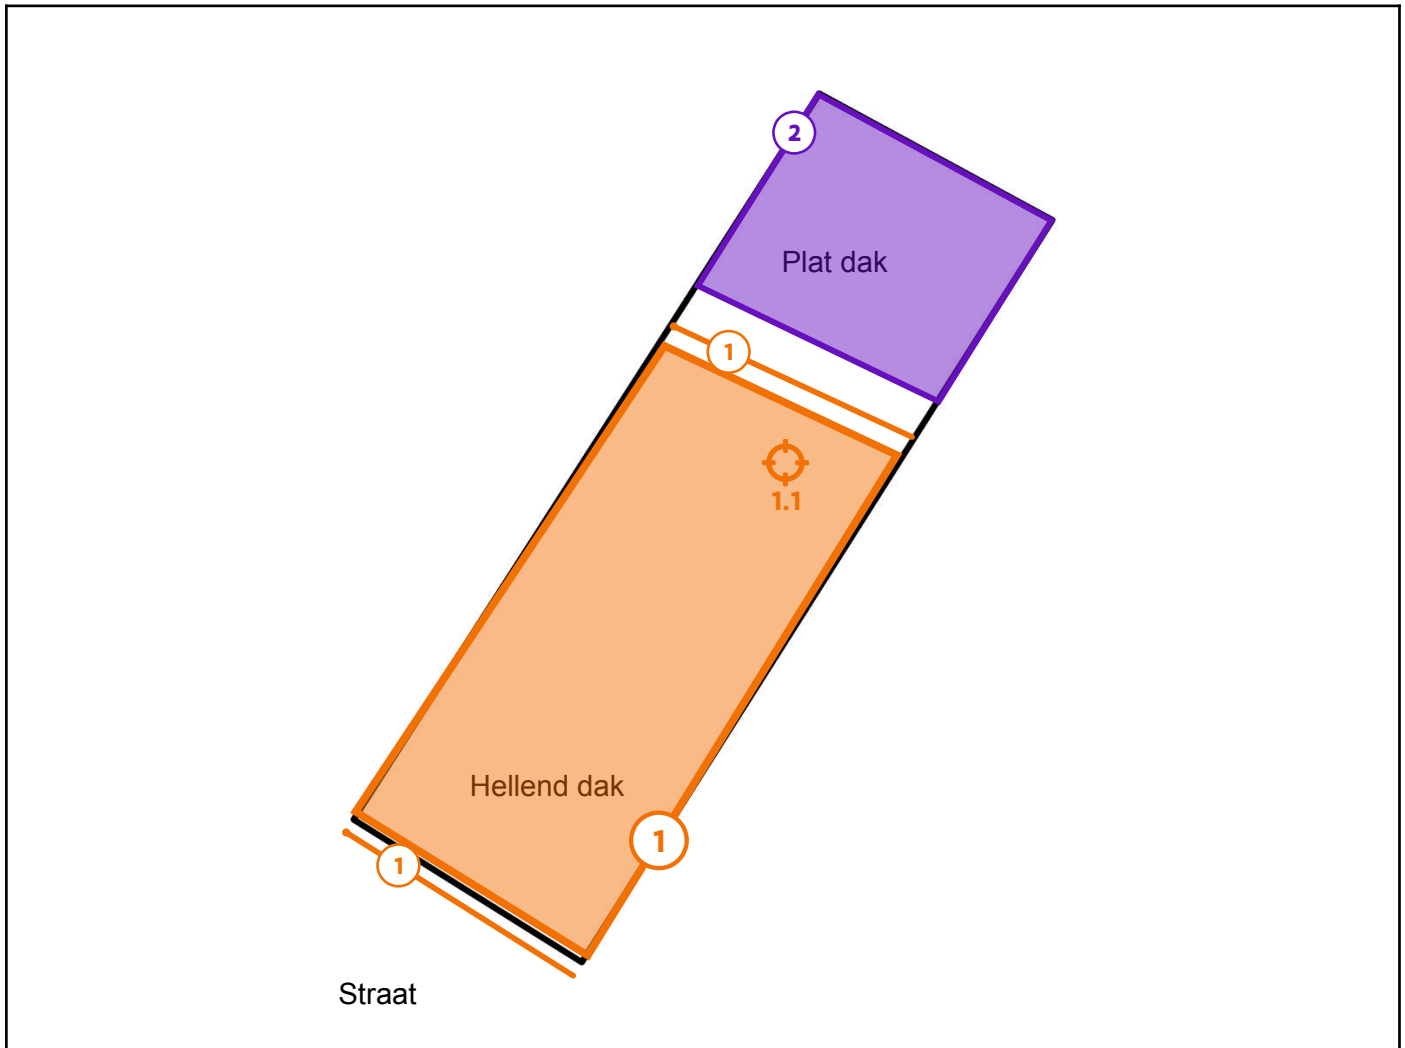
Plan 1.12: Dak - leien

Beschrijving	Type	Actie
1. Asbestcement leien	Asbestmateriaal	Verwijderen
1.1 Code: Mn3 leien	Puntmonster	-
2. Plat dak EPDM	Advies	-

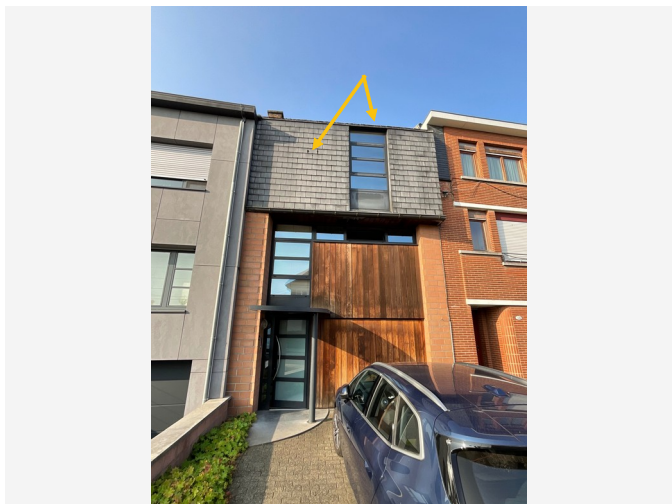
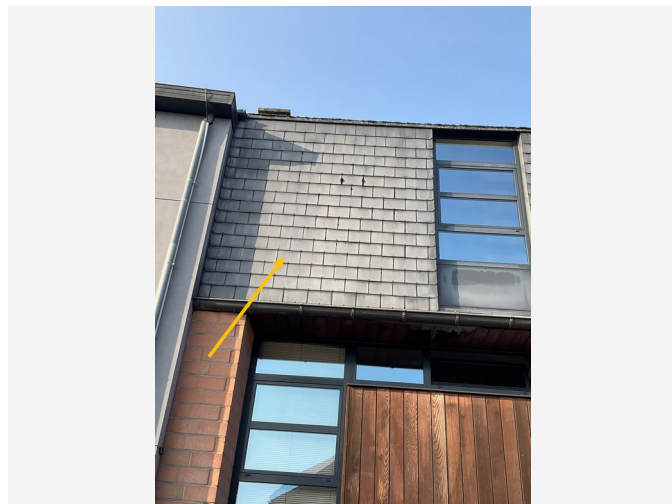
Het asbestmateriaal valt onder de mijlpaal van 2034.

Eindbeoordeling materiaalrisico	Verhoogd materiaalrisico en/of verhoogde kans op vezelvrijgave
Opmerking	Vasthechting van (korst)mos.

Gebondenheid	Categorie 1: hechtgebonden in oorsprong
Asbestsoort (vezeltype)	Alleen chrysotiel
Asbestconcentratie	Laag (< 50%)
Afschermingsgraad van het gehele materiaal	Geheel of deels vrij aan de buitenlucht
Toestand van het materiaal	Matig beschadigd, matig verweerd

#	Type	Referentie	Resultaat
1.1	Puntmonster	Mn3 leien	Chrysotiel

Beschrijving	Asbestcement leien
Omgeving	Buiten
Primaire drager	Schuin dak
Asbestmateriaal	Dak- en gevelbekleding - Lei, shingle
Bindmiddel van asbestmateriaal	Cement
Gebondenheid op basis van bindmiddel	Hecht
Hoeveelheid (oppervlakte - aantal)	• 74,97 m ² - 1 stuk
Totale oppervlakte	74,97 m ²
Eenvoudig bereikbaar	Ja
Bevestigingswijze	• Genageld, geniet
Identificatiemethode	Vaststelling met monstername
Destructieve handeling voor identificatie	Nee
Opmerking	-Leien aanwezig tegen de voor en achtergeven + Dak -De hoeveelheid leien is een schatting.

- Verwijder dit asbestmateriaal zo snel mogelijk. Volg de toestand goed op.
- Hemelwater dat afspoelt van asbestcement daken of gevels kan asbestdeeltjes bevatten. Gebruik het enkel voor gesloten circuits (bv. spoelen toiletten). Reinig na het vervangen van het dak of de gevel de dakgoten en regenwaterput of -ton om asbesthoudend sediment of slib te verwijderen

- Eenvoudige handelingen: mag via doe-het-zelf of door werknemer(s) met opleidingsattest eenvoudige handelingen
- Info over het verwijderen of laten verwijderen kan je terug vinden op volgende website:

-Trek beschermende kledij aan: een aansluitend stofmasker (beschermingsklasse FFP3), een wegwerpoverall en afspoelbare schoenen. U vindt deze spullen bij de betere doe-het-zelfzaak of een gespecialiseerde bouwhandel.

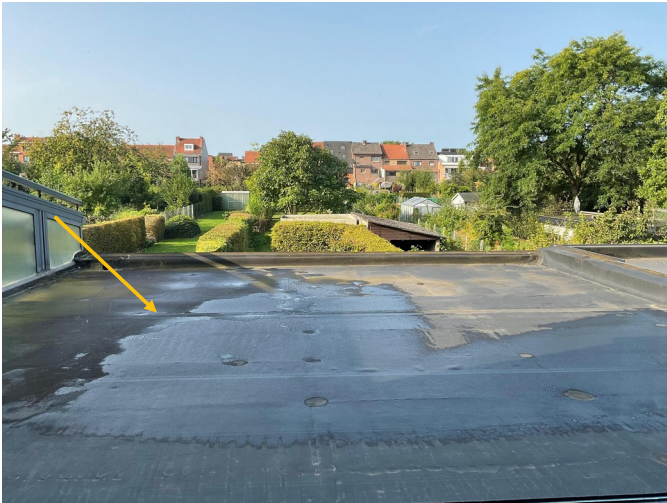
EPDM staat voor ethyleen, propyleen, diene en monomeer. EPDM is een eenlaagse synthetische dakrubber

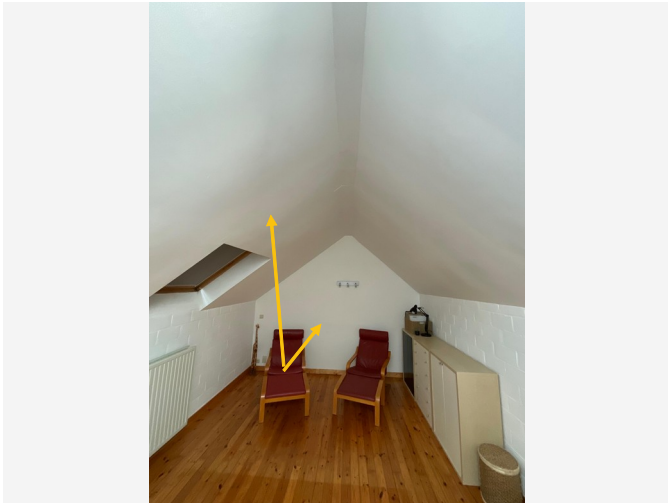
Muren & Plafonds vervaardigd uit gipsplaten

Mogelijk pleister aanwezig, aanvullend destructief onderzoek uit te voeren.

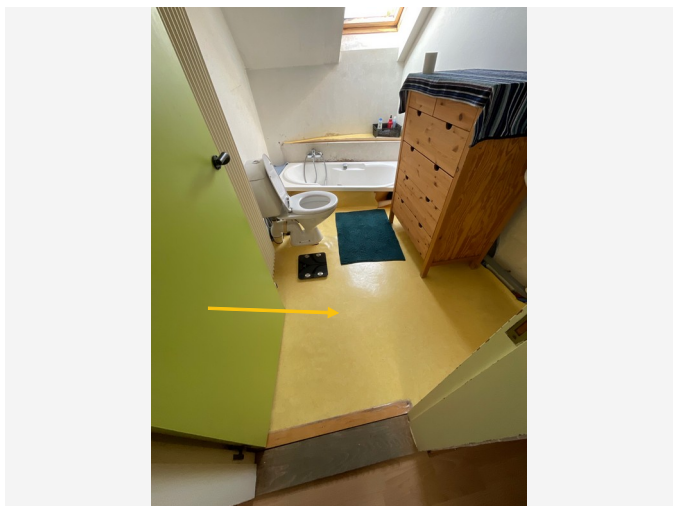
-soepel zeil met een onderkant van kunststof (plastic) of foam (schuim)

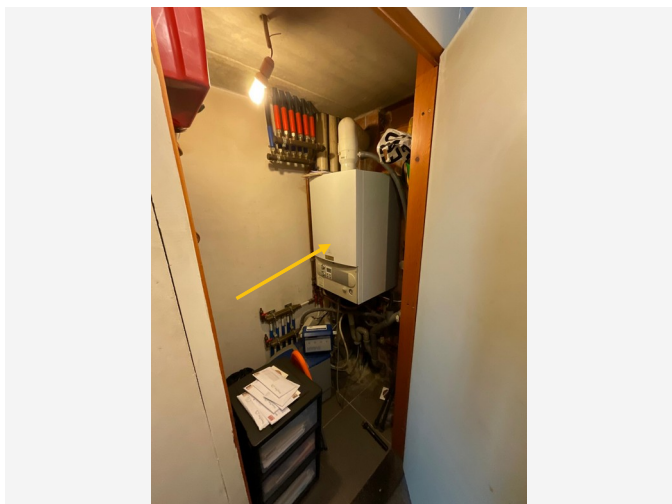
Geen pakkingen zichtbaar maar literatuur sluit niet uit dat hier geen asbest in zit.

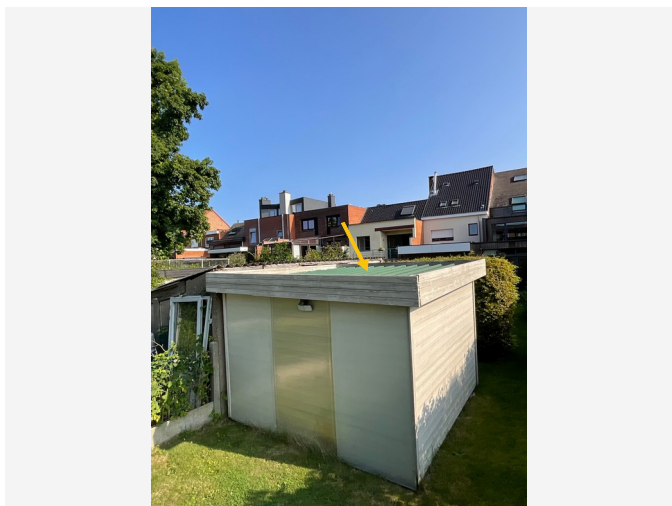
-Steeldeck is een geprofileerde staalplaat.

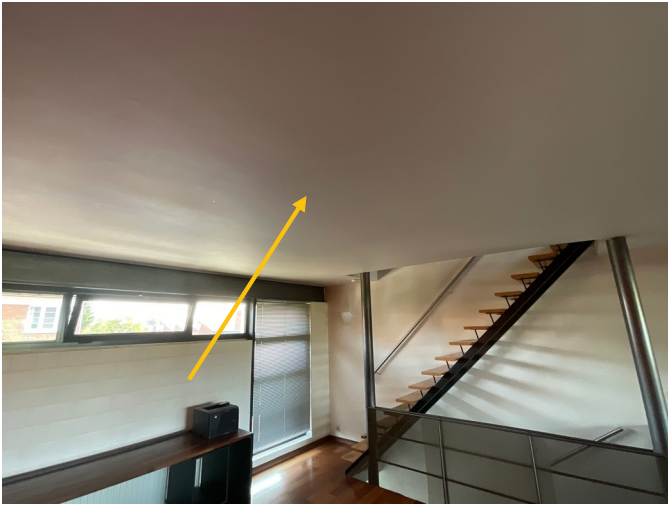
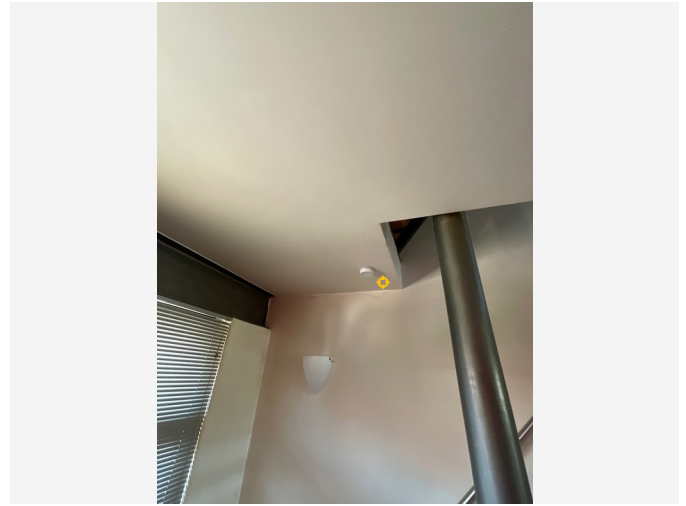
Fiche 7: Pleister Plafond

Geen asbest

#	Type	Referentie	Resultaat
7.1	Mengmonster	MN2 pleister plafond	Geen asbest

Beschrijving	Pleister Plafond
Omgeving	Binnen
Primaire drager	Plafond
Bindmiddel van materiaal	Gips - kalk
Gebondenheid op basis van bindmiddel	Niet-hechtgebonden
Hoeveelheid (oppervlakte - dikte - aantal)	• 35,00 m ² - 1,20 cm - 1 stuk
Totaal volume	0,42 m ³
Identificatiemethode	Vaststelling met monstername
Destructieve handeling voor identificatie	Nee
Opmerking	Staalname: -woonkamer verdiep 1 -geen pleister aanwezig in stooklokaal -geen pleister aanwezig in natteruimte -Traphal / woonkamer

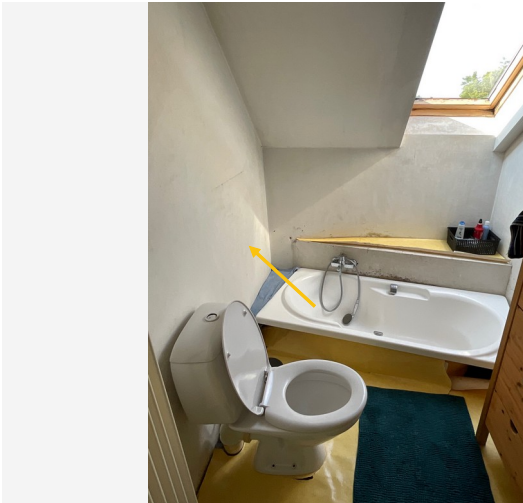
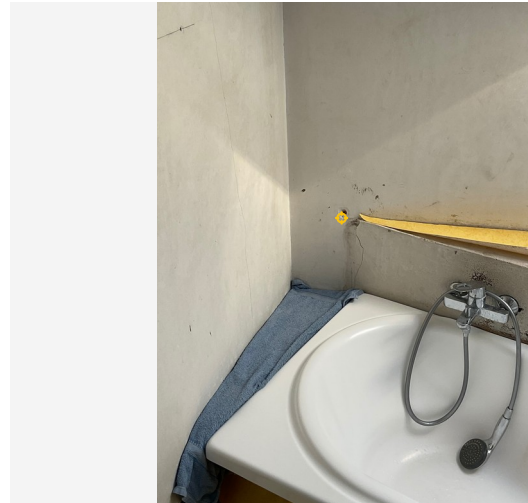
Fiche 8: Pleister Wand

Geen asbest

#	Type	Referentie	Resultaat
8.1	Mengmonster	MN 1 Pleister wand	Geen asbest

Beschrijving	Pleister Wand
Omgeving	Binnen
Primaire drager	Binnenwand
Bindmiddel van materiaal	Gips - kalk
Gebondenheid op basis van bindmiddel	Niet-hechtgebonden
Hoeveelheid (oppervlakte - dikte - aantal)	• 325,00 m ² - 1,20 cm - 1 stuk
Totaal volume	3,90 m ³
Identificatiemethode	Vaststelling met monstername
Destructieve handeling voor identificatie	Nee
Opmerking	Staalname: -Trophal zolder -badkamer -cv ruimte -woonkamer
