# Asbestinventarisatetest

Kerkplein 41, 3212 Lubbeek

Attestnummer : 20240813-000214.000

## Niet-asbestveilig

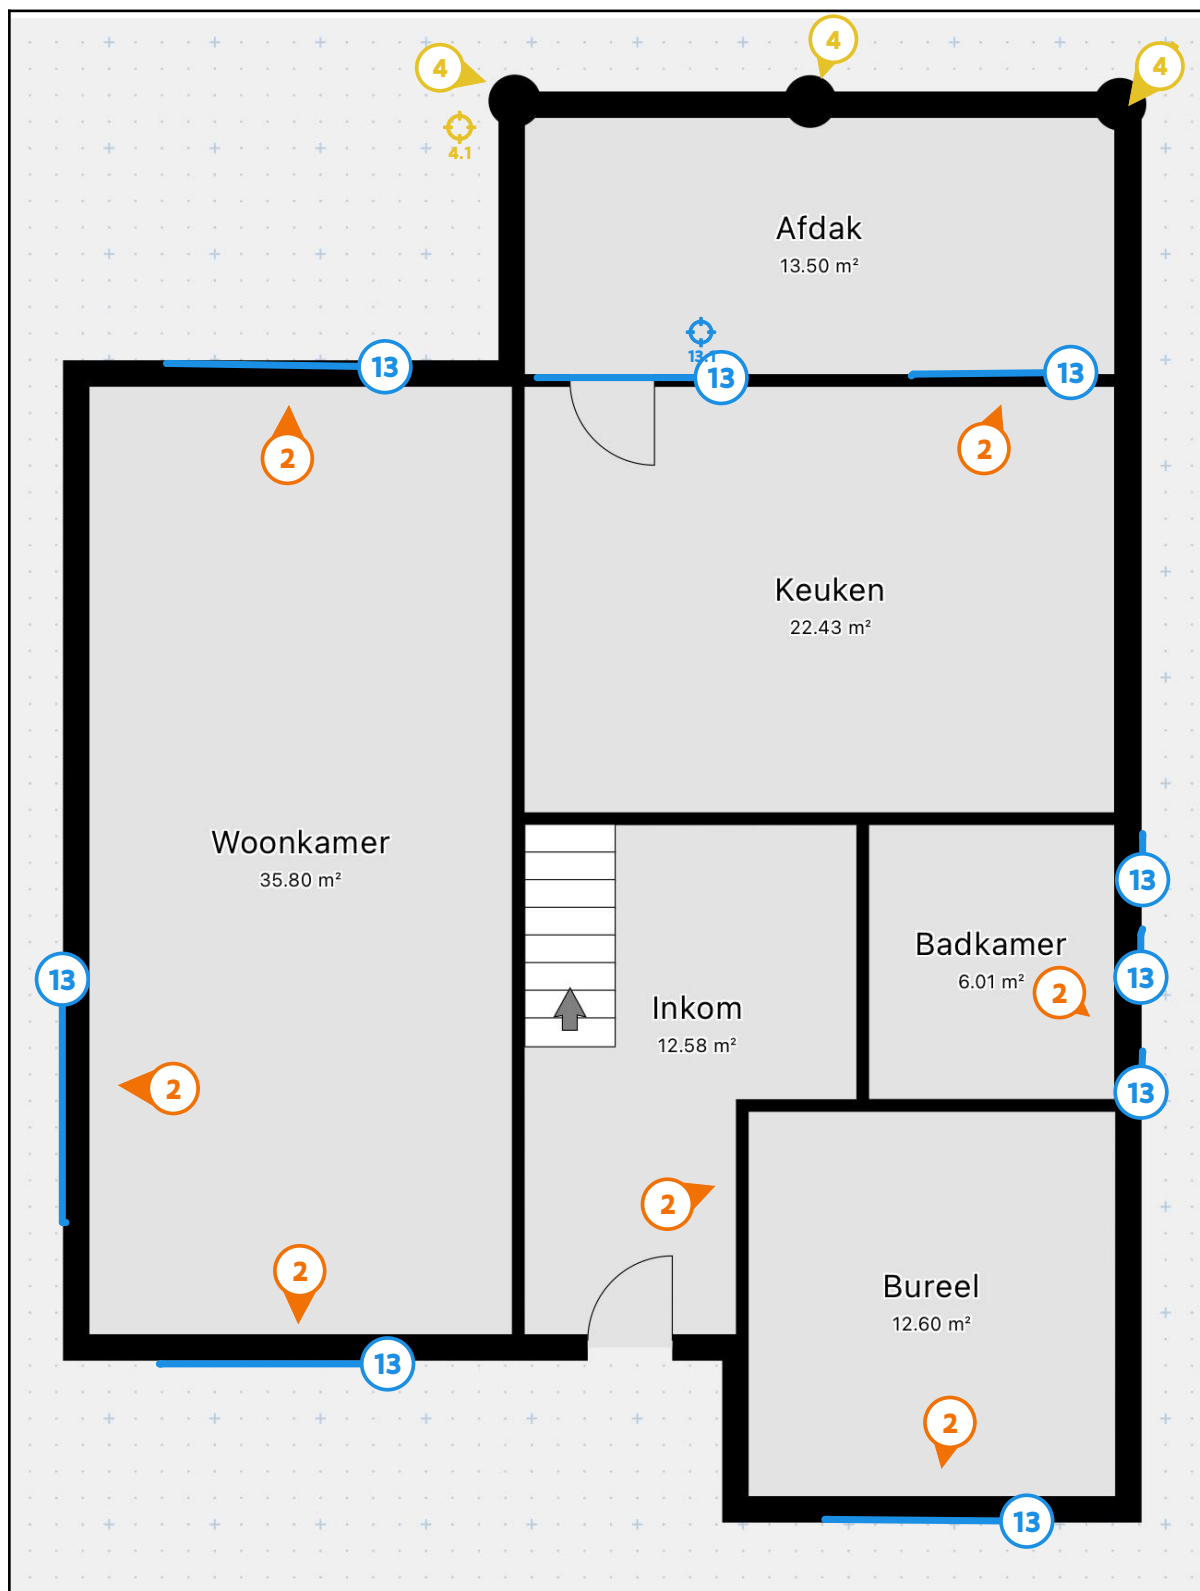
# Plan 1.1: Gelijkvloers - steunkolom - pakkingen - mastiek

2. pakkingen radiatoren	Asbestmateriaal	Verwijderen
4. Steunkolom afdak	Asbestmateriaal	Zorgvuldig beheren
4.1 Code: Mn5 steunkolom	Puntmonster	-
13. Mastiek glas	Geen asbest	-
13.1 Code: Mn3 mastiek glas	Puntmonster	-

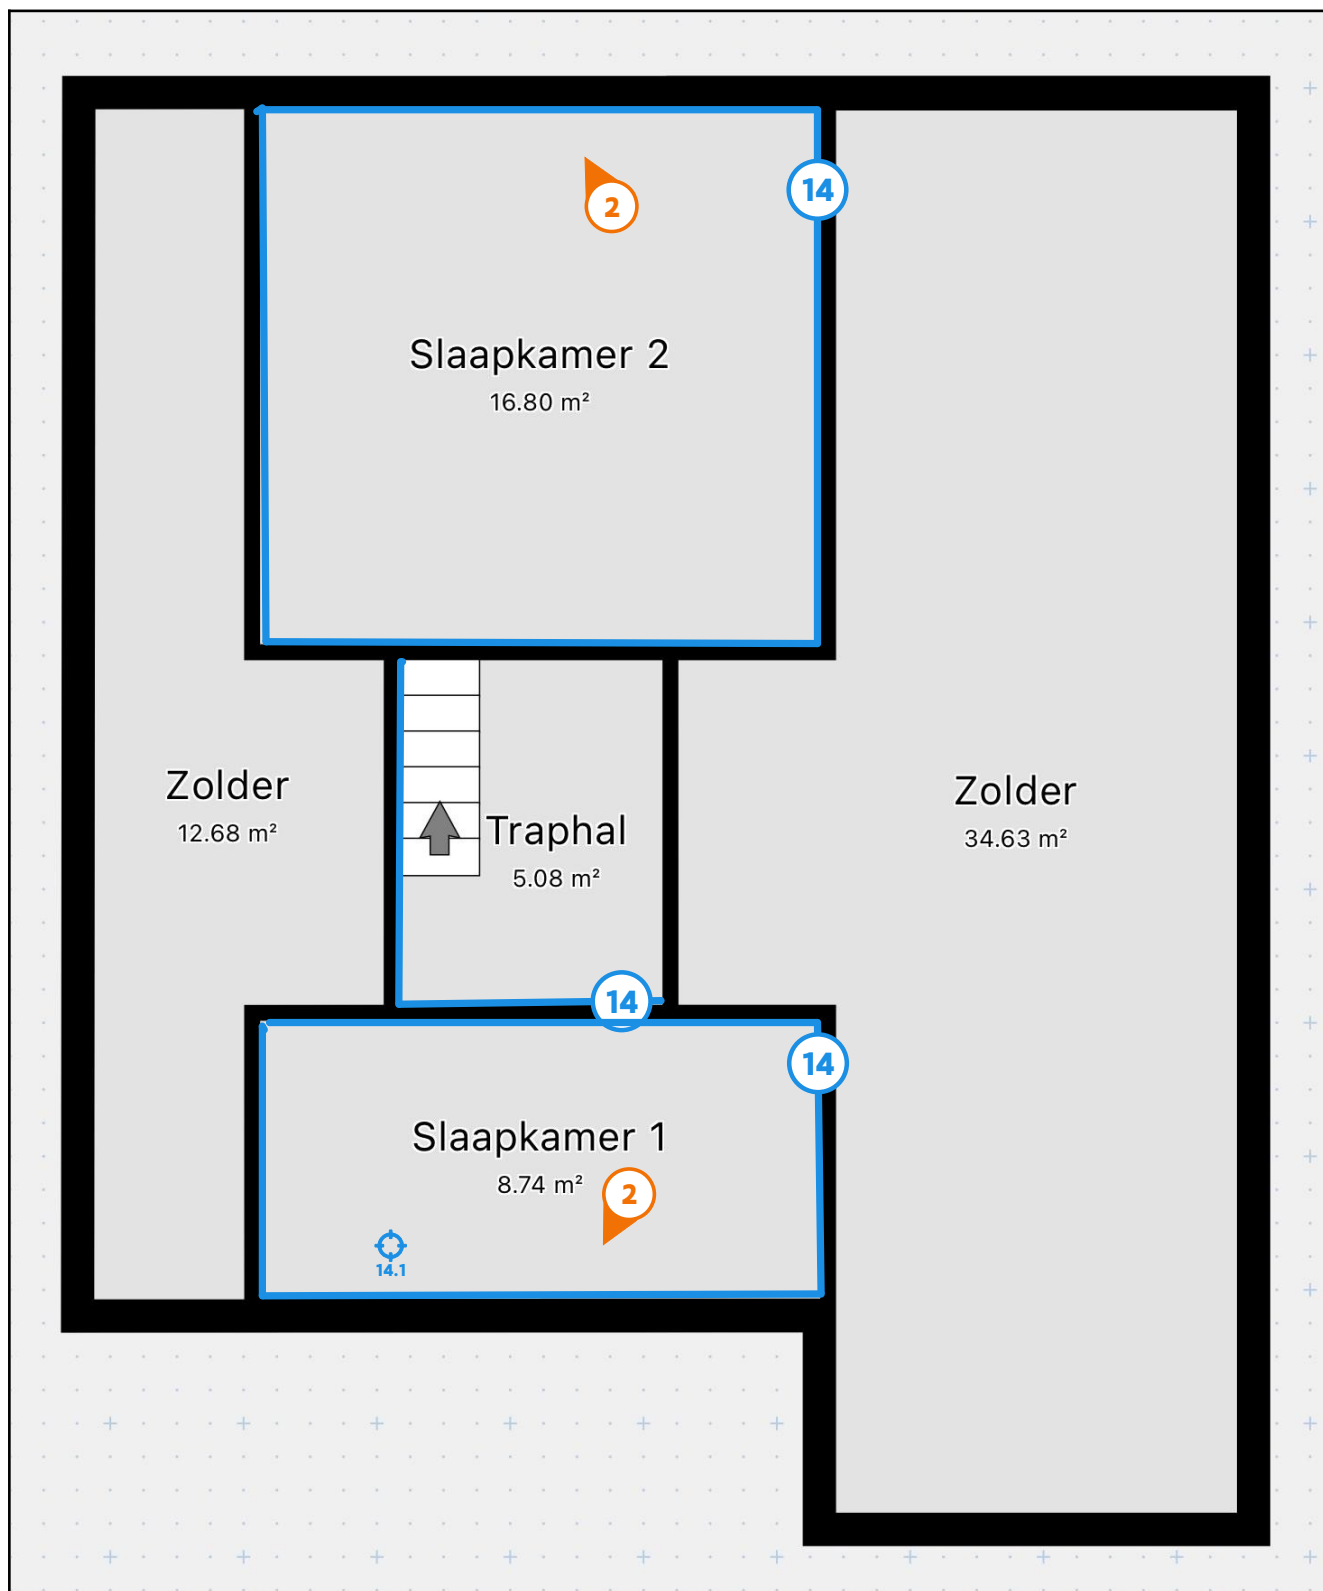
## Plan 1.5: Verdiep pleisterwerk muren

2. pakkingen radiatoren	Asbestmateriaal	<a href="#">Verwijderen</a>
14. Pleister Wand	Geen asbest	-
14.1 Code: MN 1 Pleister wand	Mengmonster	-

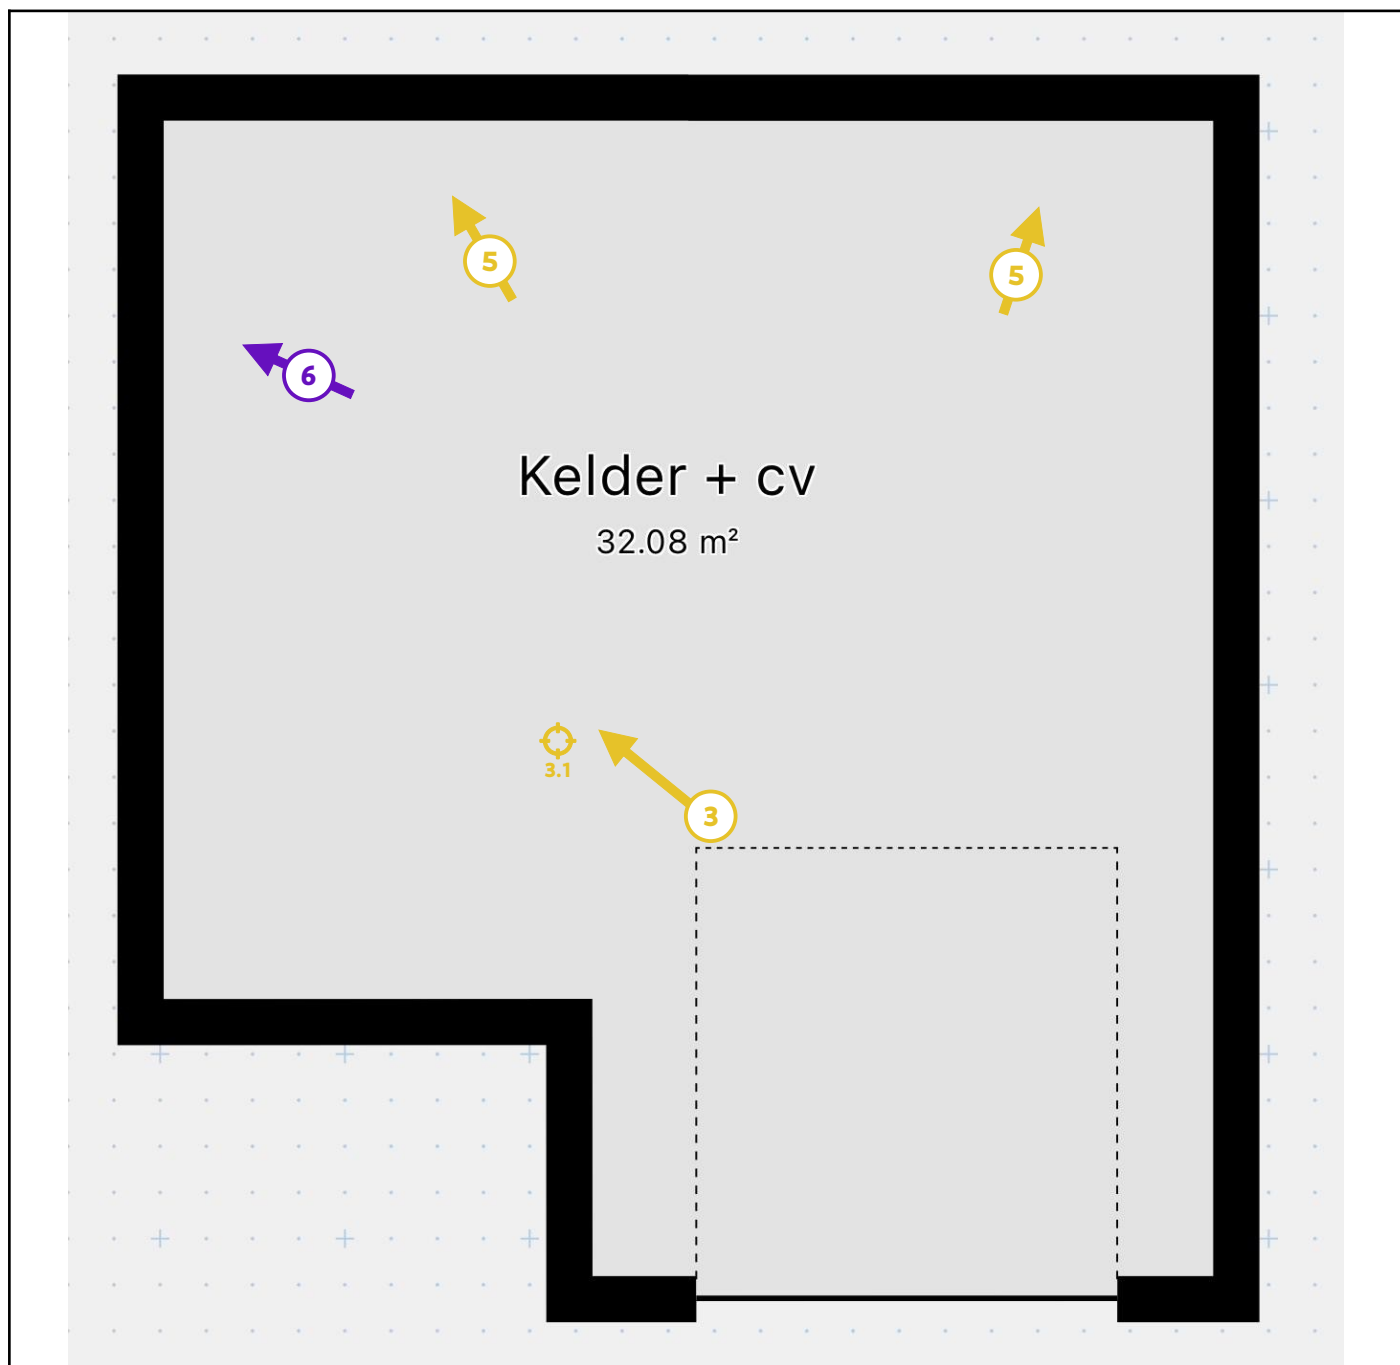
## Plan 1.7: Kelder - bakeliet - steunkolom

Beschrijving	Type	Actie
3. Steunkolom kelder	Asbestmateriaal	Zorgvuldig beheren
3.1 Code: Mn6 Steunkolom kelder	Puntmonster	-
5. Elektrische installatie Bakeliet	Asbestmateriaal	Zorgvuldig beheren

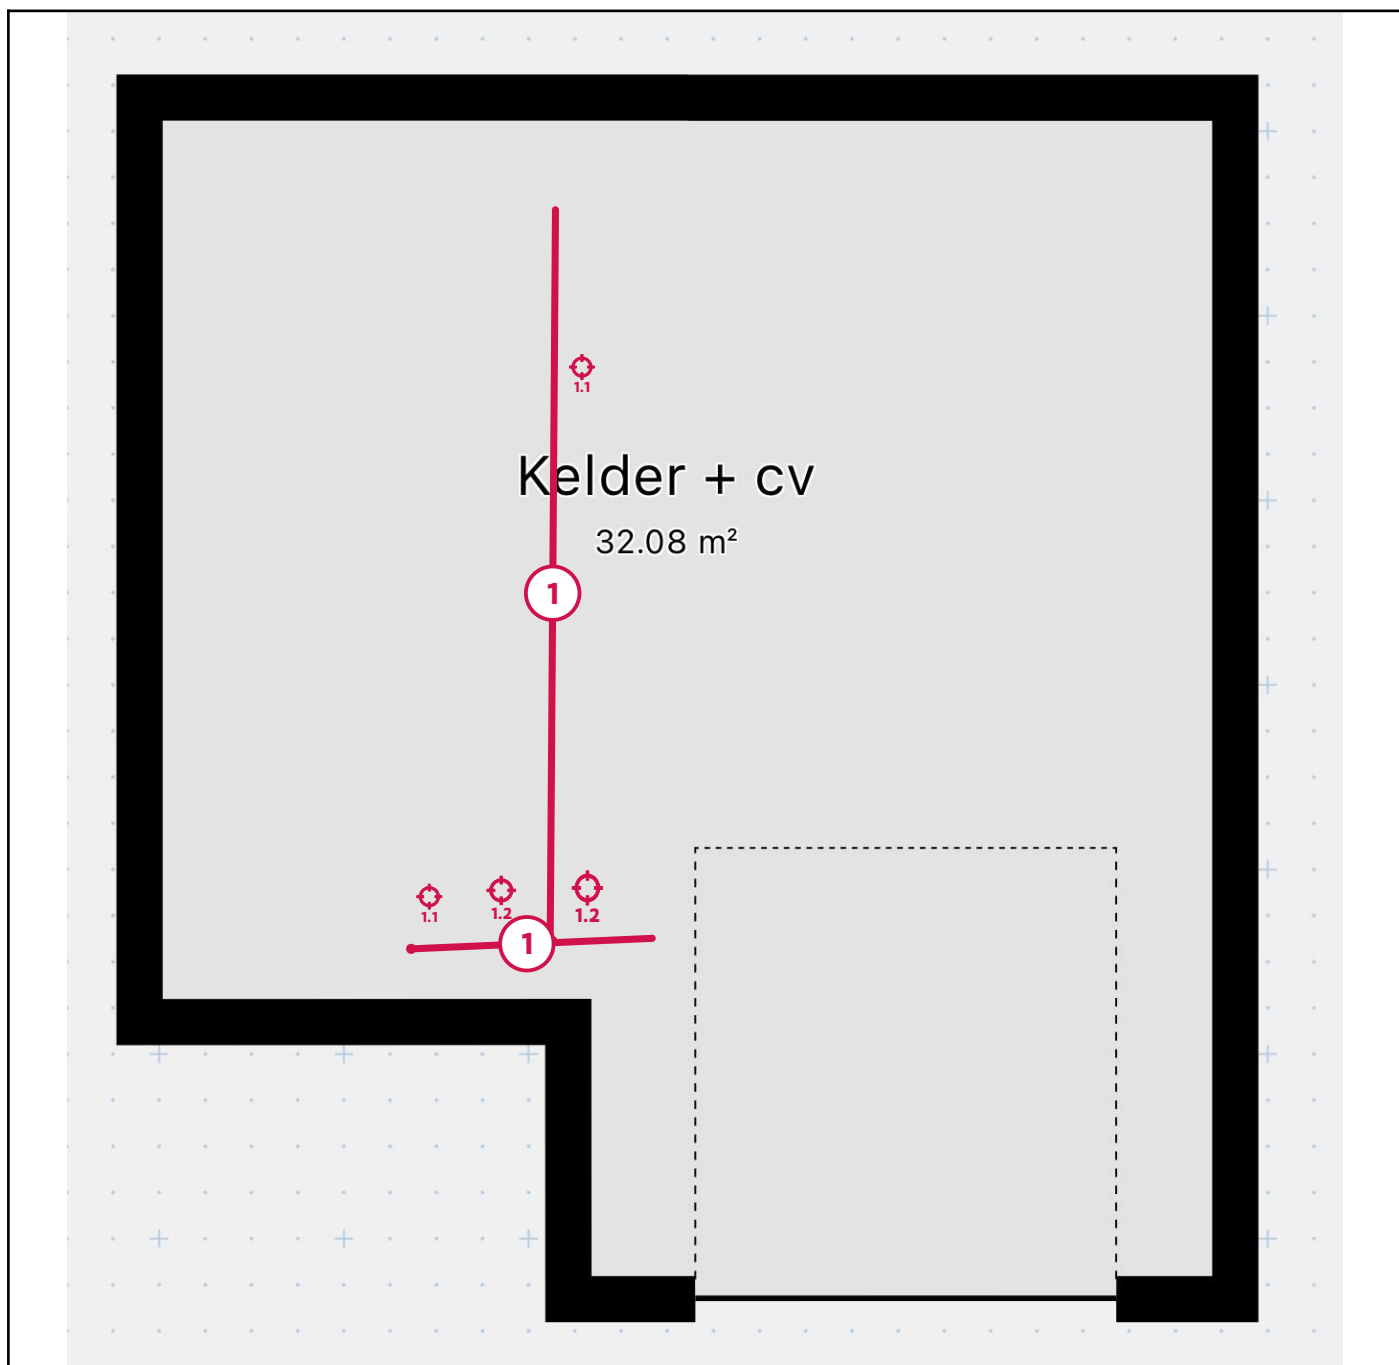
## Plan 1.8: Kelder - leidingisolatie

Beschrijving	Type	Actie
1. Leiding isolatie uit gips	Asbestmateriaal	Dringend verwijderen
1.1 Code: Mn7 rechte stukken	Mengmonster	-
1.2 Code: Mn8 hoeken	Mengmonster	-

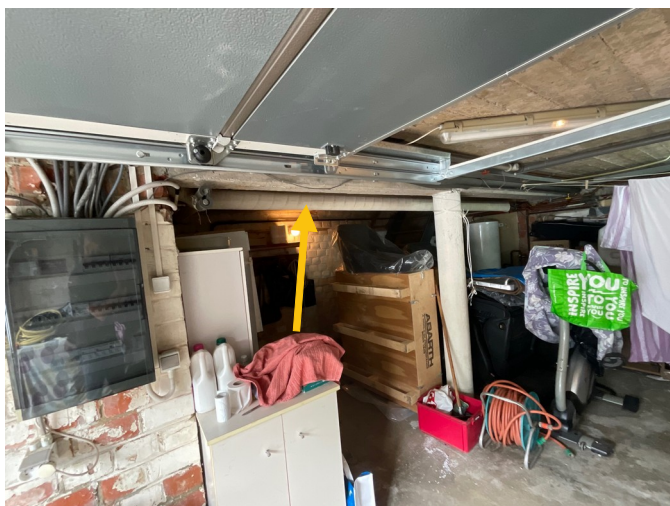
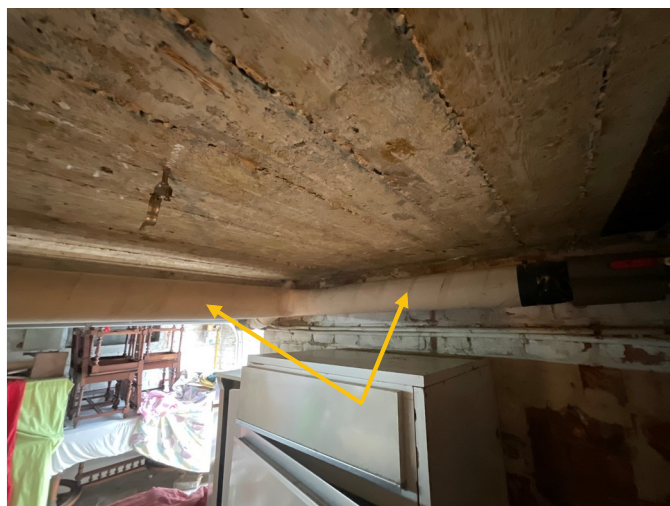
Het asbestmateriaal valt onder de mijlpaal van 2034.

**Dringend verwijderen**

Eindbeoordeling materiaalrisico	Hoog materiaalrisico en/of hoge kans op vezelvrijgave
---------------------------------	---

Gebondenheid	Categorie 2: niet-hechtgebonden met matrix
Asbestsoort (vezeltype)	Crocidoliet aanwezig
Asbestconcentratie	Hoog ( $\geq 50\%$ )
Afschermingsgraad van het gehele materiaal	Geheel of deels (ook) vrij aan de binnenlucht
Toestand van het materiaal	Licht beschadigd, licht verweerd. Intact calciumsilicaatmateriaal of categorie III 'gebondenheid'

#	Type	Referentie	Resultaat
1.1	Mengmonster	Mn7 rechte stukken	Amosiet
1.2	Mengmonster	Mn8 hoeken	Amosiet, Crocidoliet

Beschrijving	Leiding isolatie uit gips
Omgeving	Binnen
Primaire drager	HVAC infrastructuur en uitrusting
Asbestmateriaal	In-situ afwerkingslagen - Thermische isolatie
Bindmiddel van asbestmateriaal	Gips - kalk
Gebondenheid op basis van bindmiddel	Niet-hechtgebonden
Hoeveelheid (lengte - omtrek - dikte - aantal)	<ul style="list-style-type: none"><li>• 7,00 m - 45,00 cm - 1,00 cm - 1 stuk</li></ul>
Totaal volume	0,032 m <sup>3</sup>
Eenvoudig bereikbaar	Ja
Bevestigingswijze	<ul style="list-style-type: none"><li>• Verlijmd, ingegoten, versmeerd</li></ul>
Identificatiemethode	Vaststelling met monsternamen
Destructieve handeling voor identificatie	Nee

- Verwijder dit asbestmateriaal zo snel mogelijk. Volg de toestand goed op.

- Hermetische zone (erkend asbestverwijderaars)  
Risicovolle asbesttoepassingen mogen enkel door erkende asbestverwijderaars verwijderd worden. Zij werken volgens strikte veiligheidsprocedures.

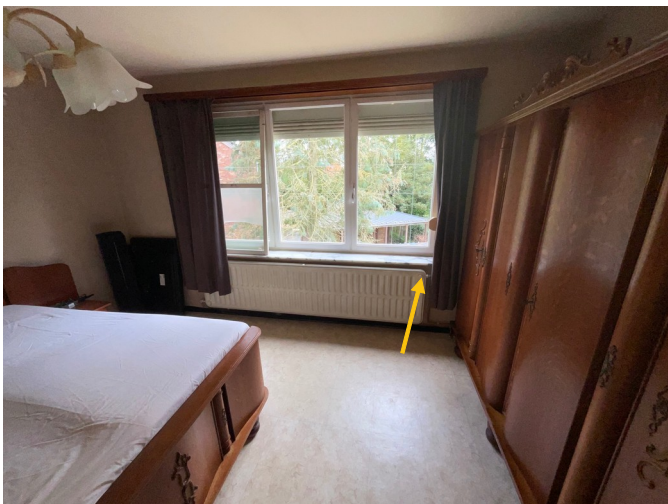
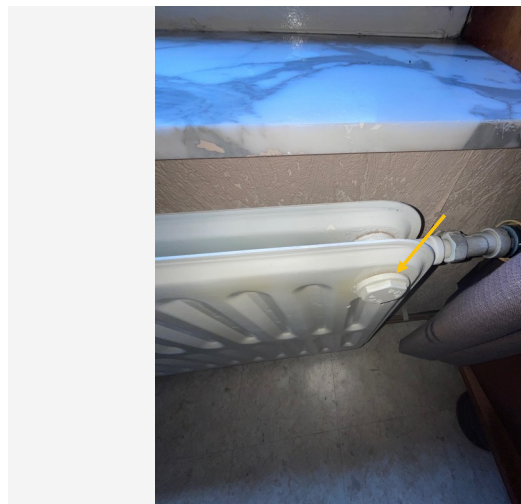
Het asbestmateriaal valt onder de mijlpaal van 2034.

Verwijderen

Eindbeoordeling materiaalrisico	Zeer laag materiaalrisico en/of zeer lage kans op vezelvrijgave
---------------------------------	---

Gebondenheid	Categorie 2: niet-hechtgebonden met matrix
Asbestsoort (vezeltype)	Alleen chrysotiel
Asbestconcentratie	Hoog ( $\geq 50\%$ )
Afschermingsgraad van het gehele materiaal	Stootvaste afscherming of omkasting
Toestand van het materiaal	Licht beschadigd, licht verweerd. Intact calciumsilicaatmateriaal of categorie III 'gebondenheid'

Beschrijving	pakkingen radiatoren
Omgeving	Binnen
Primaire drager	HVAC infrastructuur en uitrusting
Asbestmateriaal	Pakking, dichting
Bindmiddel van asbestmateriaal	Karton - papier - viltachtig
Gebondenheid op basis van bindmiddel	Niet-hechtgebonden
Hoeveelheid (gewicht - aantal)	<ul style="list-style-type: none"><li>• 0,15 kg - 1 stuk</li></ul>
Totaal gewicht	0,15 kg
Eenvoudig bereikbaar	Ja
Bevestigingswijze	<ul style="list-style-type: none"><li>• Geklemd</li></ul>
Identificatiemethode	Vaststelling zonder monstername
Destructieve handeling voor identificatie	Nee

- Zorg voor een veilig beheer. Vermijd het beschadigen van het asbestmateriaal. Controleer de toestand jaarlijks op wijzigingen.

- Eenvoudige handelingen: mag via doe-het-zelf of door werknemer(s) met opleidingsattest eenvoudige handelingen aangeraden om dit toch minstens door iemand met opleidingsattest eenvoudige handelingen te laten uitvoeren. Naargelang dat deze pakking is samengedrukt kan het zijn dat deze tegen de flens is geplakt en kan dit enkel verwijderd worden door schuren en wegkrabben.

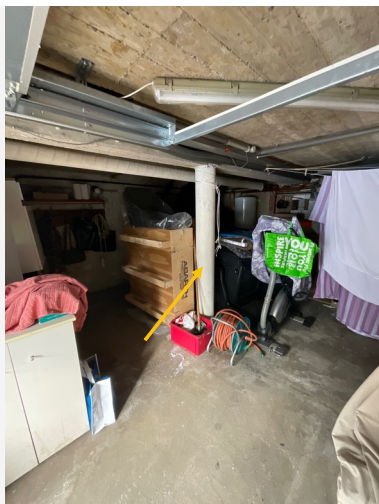
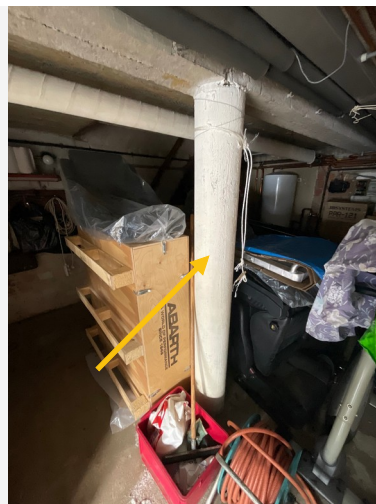
Het asbestmateriaal valt onder de mijlpaal van 2040.

Zorgvuldig beheren

Eindbeoordeling materiaalrisico	Laag materiaalrisico en/of verlaagde kans op vezelvrijgave
---------------------------------	--

Gebondenheid	Categorie 1: hechtgebonden in oorsprong
Asbestsoort (vezeltype)	Crocidoliet aanwezig
Asbestconcentratie	Laag (< 50%)
Afschermingsgraad van het gehele materiaal	Niet stootvaste afscherming
Toestand van het materiaal	Licht beschadigd, licht verweerd. Intact calciumsilicaatmateriaal of categorie III 'gebondenheid'

#	Type	Referentie	Resultaat
3.1	Puntmonster	Mn6 Steunkolom kelder	Chrysotiel, Crocidoliet

Beschrijving	Steunkolom kelder
Omgeving	Binnen
Primaire drager	Fundering-draagstructuur (horizontaal, verticaal)
Asbestmateriaal	Verloren bekisting - Buis, koker
Bindmiddel van asbestmateriaal	Cement
Gebondenheid op basis van bindmiddel	Hecht
Hoeveelheid (lengte - omtrek - dikte - aantal)	<ul style="list-style-type: none"><li>• 2,40 m - 70,00 cm - 1,00 cm - 1 stuk</li></ul>
Totaal volume	0,017 m <sup>3</sup>
Eenvoudig bereikbaar	Ja
Bevestigingswijze	<ul style="list-style-type: none"><li>• Verlijmd, ingegoten, versmeerd</li></ul>
Identificatiemethode	Vaststelling met monsternamen
Destructieve handeling voor identificatie	Nee

- Zorg voor een veilig beheer. Vermijd het beschadigen van het asbestmateriaal. Controleer de toestand jaarlijks op wijzigingen.

- Hermetische zone (erkend asbestverwijderaar)  
Verwijdering van de bekisting:

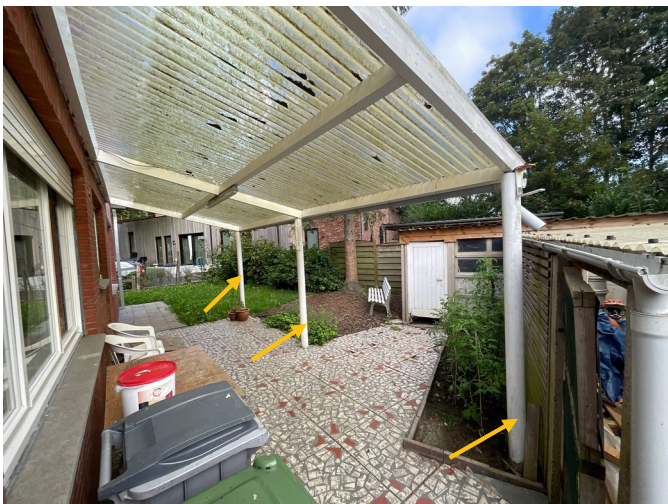
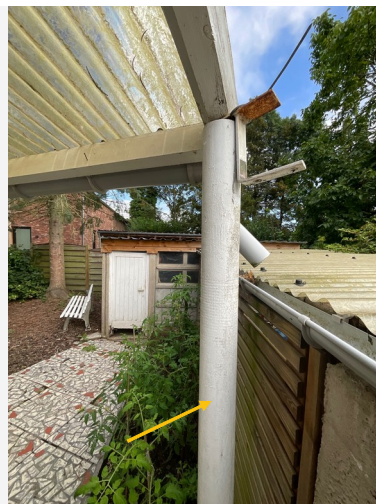
Het asbestmateriaal valt onder de mijlpaal van 2040.

Zorgvuldig beheren

Eindbeoordeling materiaalrisico	Laag materiaalrisico en/of verlaagde kans op vezelvrijgave
---------------------------------	--

Gebondenheid	Categorie 1: hechtgebonden in oorsprong
Asbestsoort (vezeltype)	Crocidoliet aanwezig
Asbestconcentratie	Laag (< 50%)
Afschermingsgraad van het gehele materiaal	Geheel of deels vrij aan de buitenlucht
Toestand van het materiaal	Licht beschadigd, licht verweerd. Intact calciumsilicaatmateriaal of categorie III 'gebondenheid'

#	Type	Referentie	Resultaat
4.1	Puntmonster	Mn5 steunkolom	Chrysotiel, Crocidoliet

Beschrijving	Steunkolom afdak
Omgeving	Buiten
Primaire drager	Fundering-draagstructuur (horizontaal, verticaal)
Asbestmateriaal	Verloren bekisting - Buis, koker
Bindmiddel van asbestmateriaal	Cement
Gebondenheid op basis van bindmiddel	Hecht
Hoeveelheid (lengte - omtrek - dikte - aantal)	<ul style="list-style-type: none"><li>• 2,20 m - 35,00 cm - 1,00 cm - 3 stuks</li></ul>
Totaal volume	0,023 m <sup>3</sup>
Eenvoudig bereikbaar	Ja
Bevestigingswijze	<ul style="list-style-type: none"><li>• Verlijmd, ingegoten, versmeerd</li></ul>
Identificatiemethode	Vaststelling met monsternamen
Destructieve handeling voor identificatie	Nee

- Zorg voor een veilig beheer. Vermijd het beschadigen van het asbestmateriaal. Controleer de toestand jaarlijks op wijzigingen.

- Eenvoudige handelingen: mag via doe-het-zelf of door werknemer(s) met opleidingsattest eenvoudige handelingen  
In één geheel te verwijderen zonder het asbestmateriaal te beschadigen.

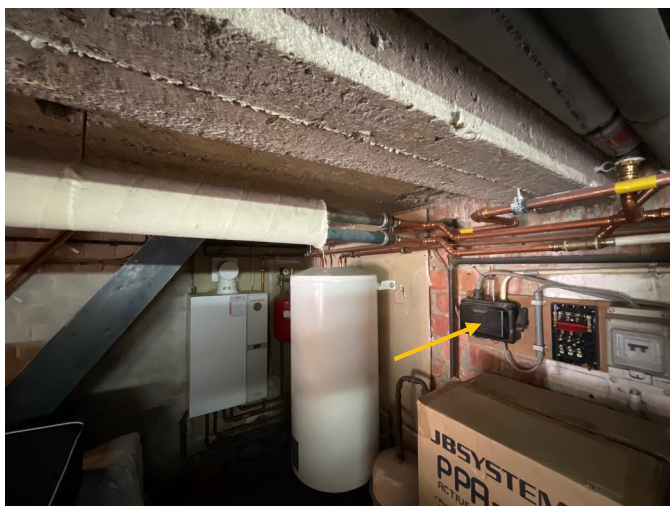
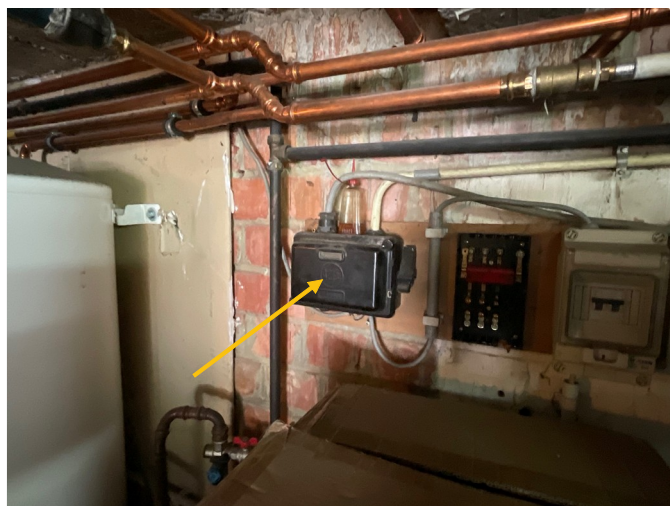
Het asbestmateriaal valt onder de mijlpaal van 2040.

Zorgvuldig beheren

Eindbeoordeling materiaalrisico	Laag materiaalrisico en/of verlaagde kans op vezelvrijgave
---------------------------------	--

Gebondenheid	Categorie 1: hechtgebonden in oorsprong
Asbestsoort (vezeltype)	Crocidoliet aanwezig
Asbestconcentratie	Laag (< 50%)
Afschermingsgraad van het gehele materiaal	Geheel of deels (ook) vrij aan de binnenlucht
Toestand van het materiaal	Onbeschadigd, niet verweerd

Beschrijving	Elektrische installatie Bakeliet
Omgeving	Binnen
Primaire drager	Communicatie en elektrische infrastructuur en uitrusting
Asbestmateriaal	Plaat, paneel, tablet - Type Bakeliet
Bindmiddel van asbestmateriaal	Kunststof of -hars
Gebondenheid op basis van bindmiddel	Hecht
Hoeveelheid (oppervlakte - dikte - aantal)	• 0,20 m <sup>2</sup> - 0,40 cm - 1 stuk
Totaal volume	< 0,001 m <sup>3</sup>
Eenvoudig bereikbaar	Ja
Bevestigingswijze	• Geschroefd
Identificatiemethode	Vaststelling zonder monstername
Destructieve handeling voor identificatie	Nee

- Zorg voor een veilig beheer. Vermijd het beschadigen van het asbestmateriaal. Controleer de toestand jaarlijks op wijzigingen.

- Eenvoudige handelingen: mag via doe-het-zelf of door werknemer(s) met opleidingsattest eenvoudige handelingen

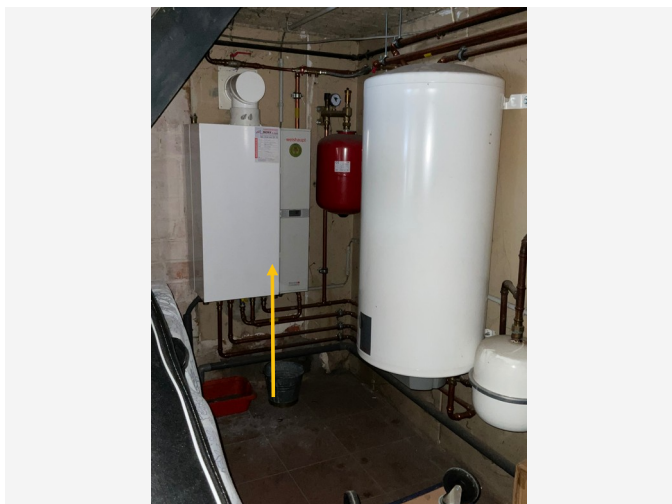
Verwarmingstoestel met een bouwjaar na 2001

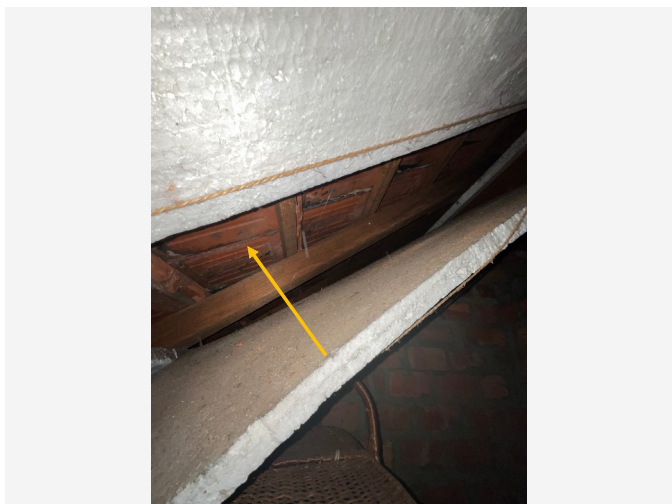
Geen onderdak aanwezig.

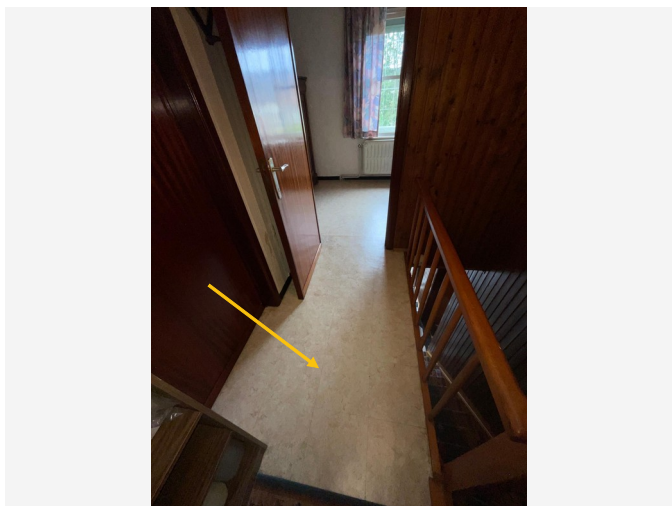
-soepel zeil in tegel formaat met een onderkant van kunststof (plastic)

-buigzaam zeil met een dikke, bruine, harige onderzijde.

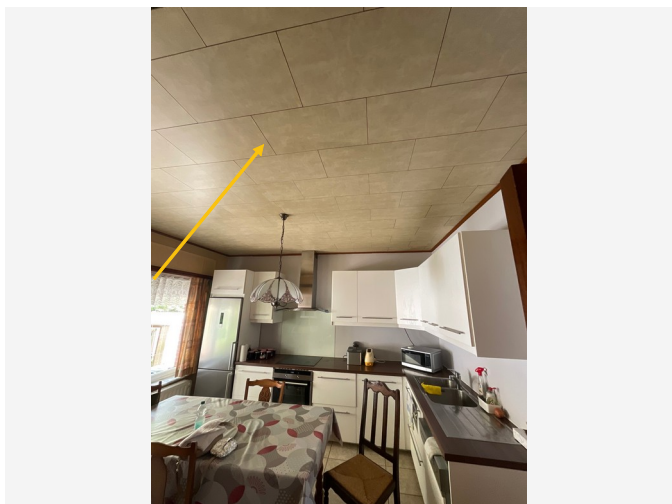
Plafonds vervaardigd uit houten/kunststof Klikpanelen.

Mogelijk pleister aanwezig, aanvullend destructief onderzoek uit te voeren.

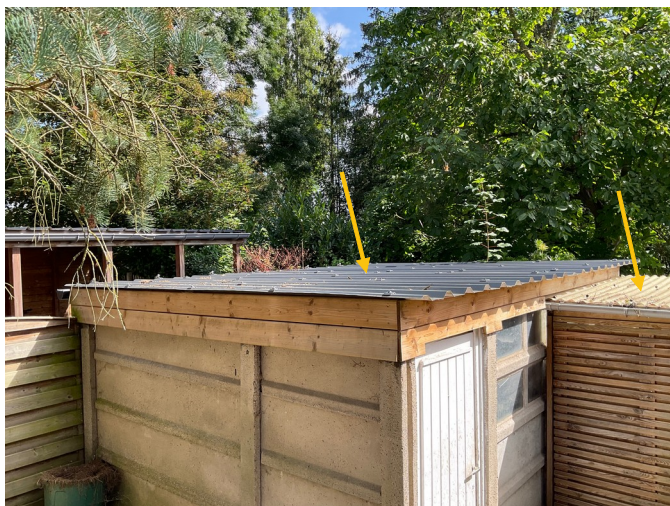
-Steeldeck is een geprofileerde staalplaat.

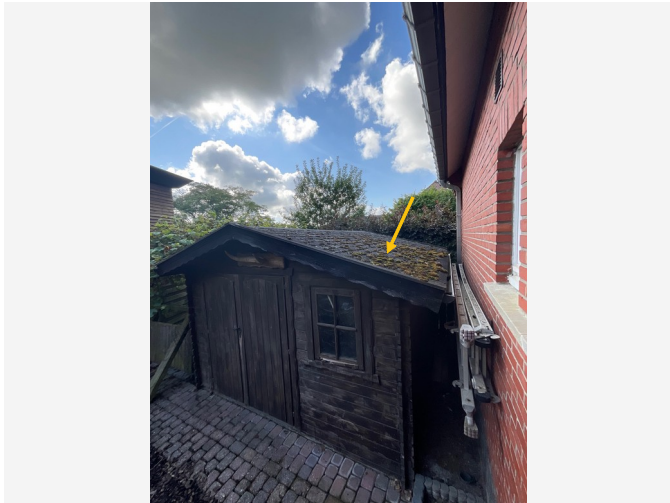
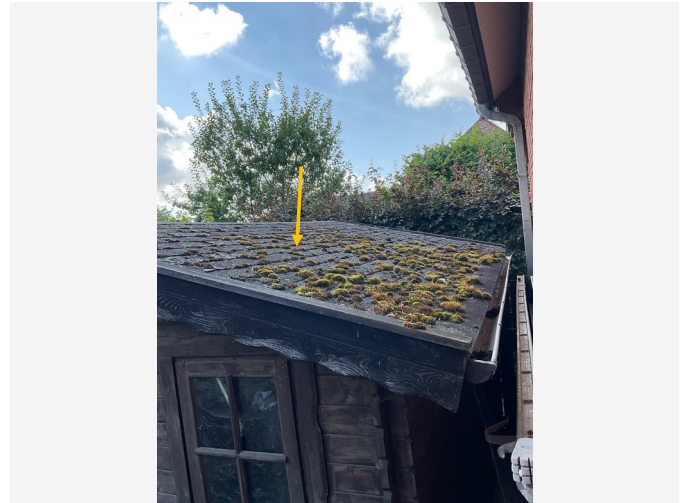
Geen asbest

#	Type	Referentie	Resultaat
11.1	Puntmonster	Mn 4 shingles tuinhuis	Geen asbest

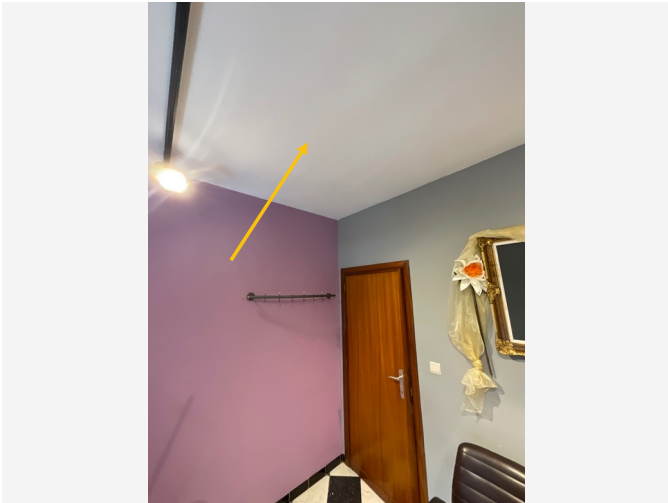
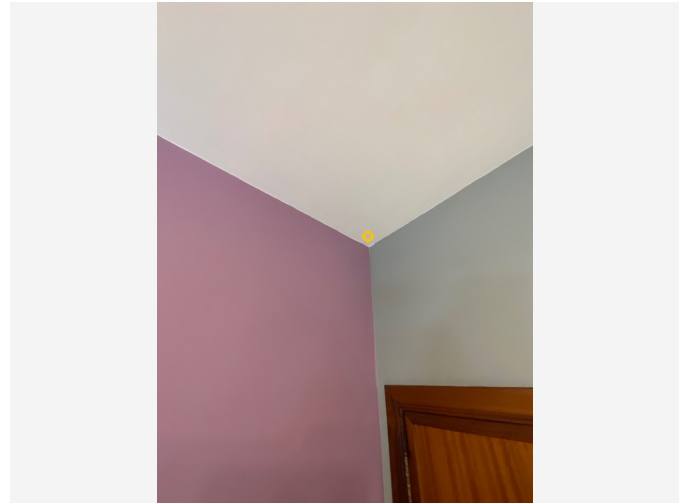
## Fiche 12: Pleister Plafond

Geen asbest

#	Type	Referentie	Resultaat
12.1	Mengmonster	MN2 pleister plafond	Geen asbest

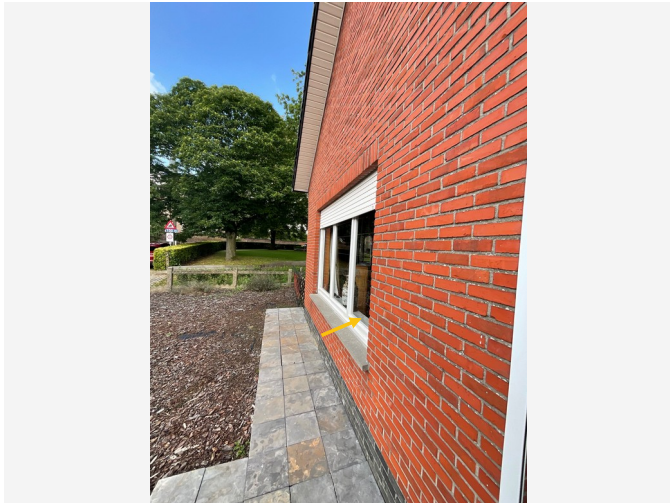
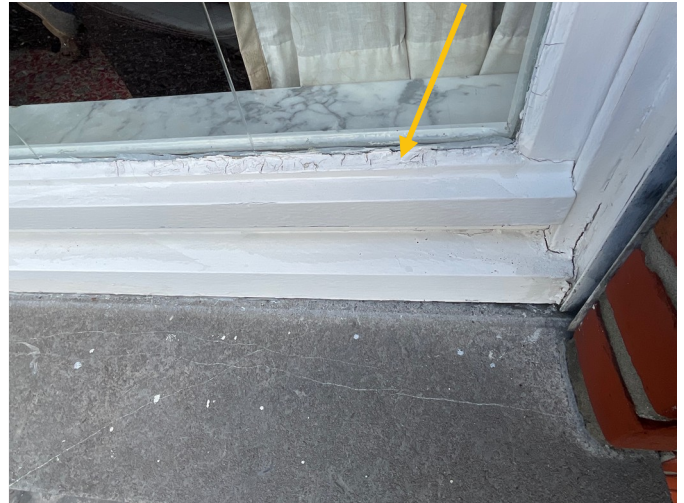
# Fiche 13: Mastiek glas

Geen asbest

#	Type	Referentie	Resultaat
13.1	Puntmonster	Mn3 mastiek glas	Geen asbest

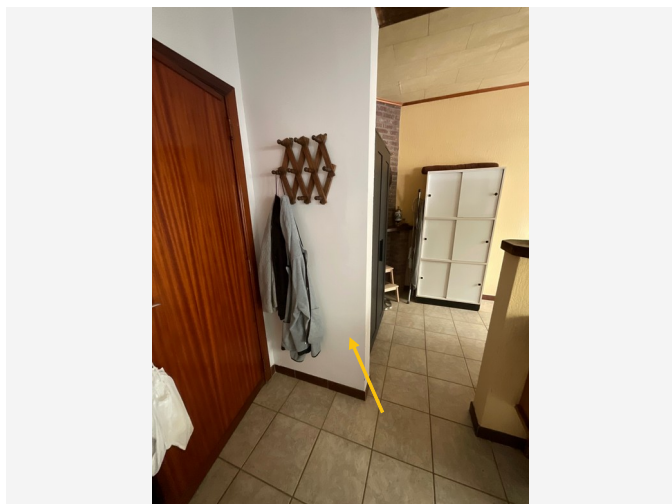
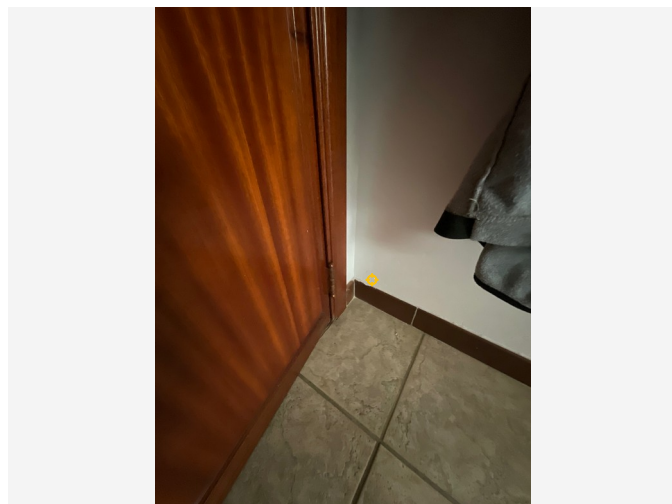
Geen asbest

#	Type	Referentie	Resultaat
14.1	Mengmonster	MN 1 Pleister wand	Geen asbest
