Asbestinventarisatetest

Tiensesteenweg 220, 3381 Glabbeek

Attestnummer : 20241015-000444.000

Niet-asbestveilig

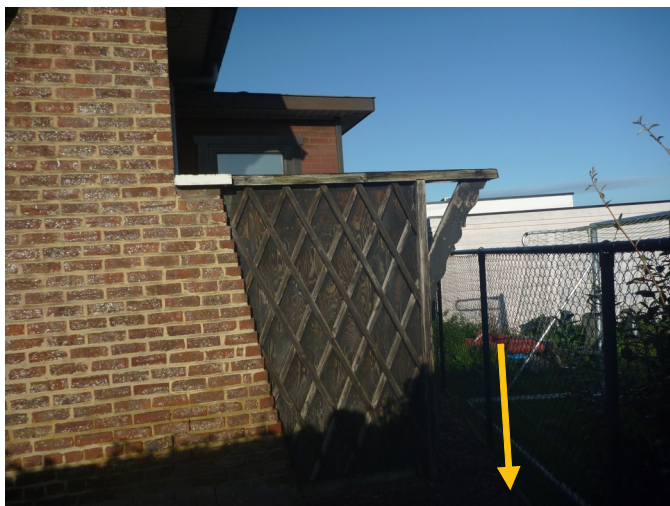
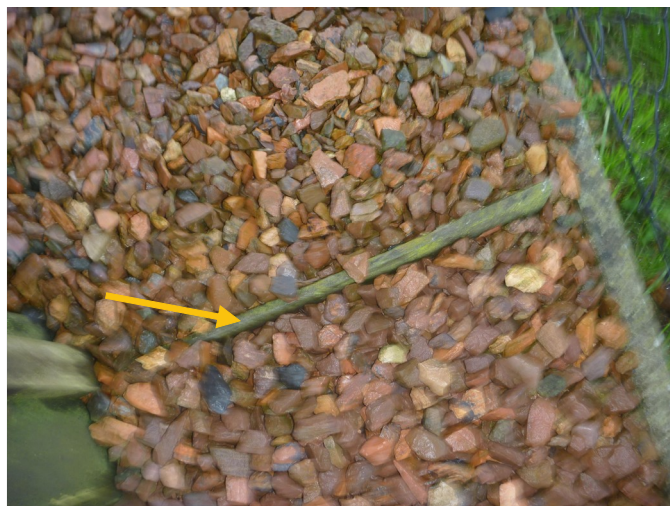
Het asbestmateriaal valt onder de mijlpaal van 2040.

Dringend verwijderen

Niet op staan of wandelen, dit zou de plaat kunnen beschadigen/breken. Hierdoor kunnen asbest-vezels vrijkomen in de lucht.

Beschrijving	cementplaat type menuiserie
Type afvalstof	Betreft stock-voorraad of gedemonteerde asbestmaterialen
Aanwezige resten	plaat tussen de steentjes bij houten scherm.
Omgeving	Buiten
Primaire drager	Steenslag
Asbestmaterialen	<ul style="list-style-type: none">• Plaat, paneel, tablet - Type Menuiserie
Bindmiddel van asbestmateriaal	Cement
Gebondenheid op basis van bindmiddel	Hecht
Hoeveelheid (gewicht - aantal)	<ul style="list-style-type: none">• 0,50 kg - 1 stuk
Totaal gewicht	0,50 kg
Eenvoudig bereikbaar	Ja
Identificatiemethode	Vaststelling zonder monstername

- Verwijder het asbestafval.

- Eenvoudige handelingen: mag via doe-het-zelf of door werknemer(s) met opleidingsattest eenvoudige handelingen
Mits de nodige bescherming te gebruiken, kan dit worden verwijderd en afgevoerd volgens de regels van plaatselijk containerpark. Niet boren, slijpen, breken in de toepassing.

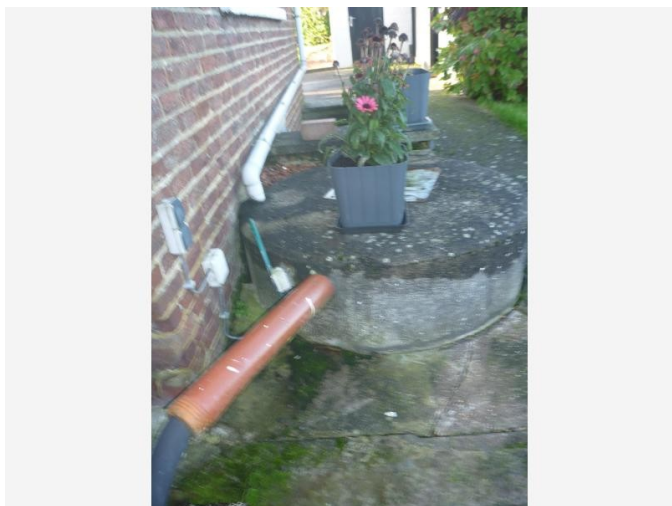
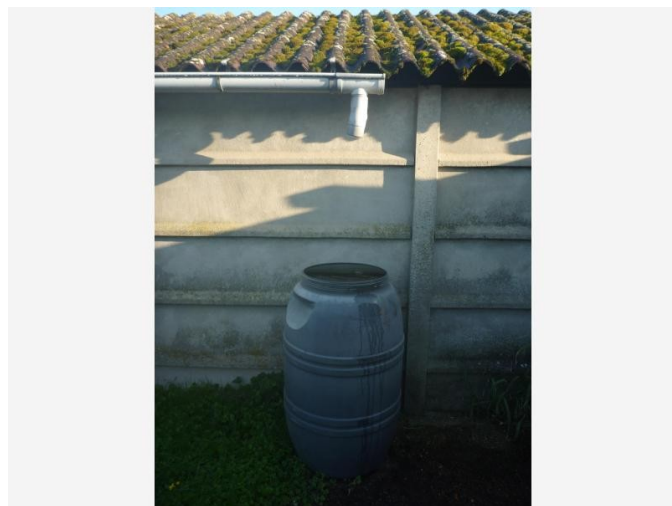
Het asbestmateriaal valt onder de mijlpaal van 2040.

Dringend verwijderen

Hemelwater dat afspoelt van asbestcement daken of gevels kan asbestdeeltjes bevatten. Gebruik het enkel voor gesloten circuits (bv. spoelen toiletten).

Beschrijving	Slib in regenton en regenput
Type afvalstof	Betreft resten (contaminatie) van verwerking of beschadiging
Type resten (contaminatie)	<ul style="list-style-type: none">• Stof, deeltjes < 4 mm, flinters, gruis (vermengd in materiaal)
Besmette materialen	<ul style="list-style-type: none">• Sediment (dakgoot, afvoerbuï, regenwaterput, ...)
Bron van de resten	leien en golplaten dak, de afvoer van het hemelwater komt samen in een ton. Deze bevat slib dat verontreinigd is met asbestvezels.
Omgeving	Buiten
Primaire drager	Waterbodem
Gebondenheid resten	Niet hecht
Hoeveelheid (gewicht - aantal)	<ul style="list-style-type: none">• 1,50 kg - 2 stuks• 10,00 kg - 1 stuk
Totaal gewicht	13,00 kg
Eenvoudig bereikbaar	Ja
Identificatiemethode	Vaststelling zonder monstername
Opmerking	Hemelwater dat afspoelt van asbestcement daken of gevels kan asbestdeeltjes bevatten. Gebruik het enkel voor gesloten circuits (bv. spoelen toiletten). Reinig na het vervangen van het dak of de gevel de dakgoten en regenwaterput of -ton om asbesthoudend sediment of slib te verwijderen

- Verwijder het asbestafval.

- Eenvoudige handelingen: mag via doe-het-zelf of door werknemer(s) met opleidingsattest eenvoudige handelingen
Niet breken, slijpen, boren in de stukken. Zorg voor aangepast beschermingsmateriaal bij het verwijderen.
Volg de regels op van het lokale containerpark voor afvoeren van de asbesttoepassing.

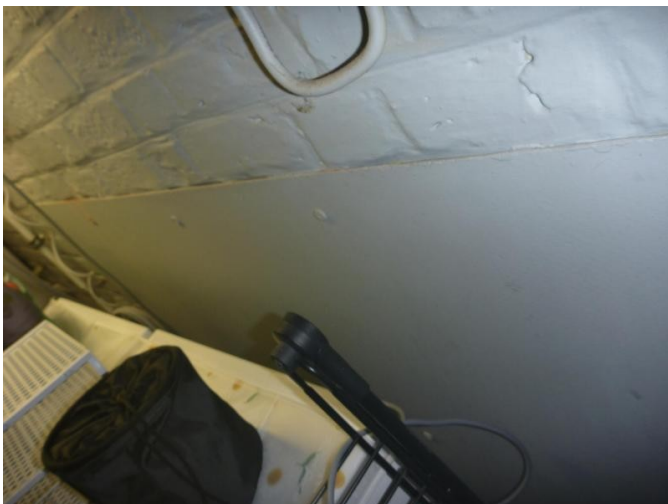
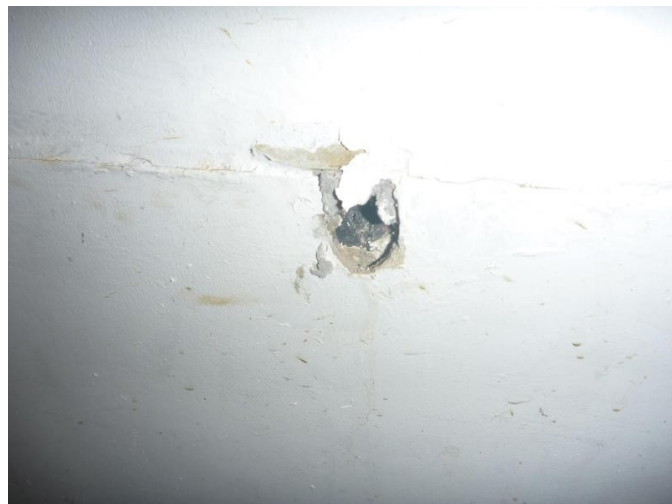
Het asbestmateriaal valt onder de mijlpaal van 2040.

Dringend verwijderen

Eindbeoordeling materiaalrisico	Hoog materiaalrisico en/of hoge kans op vezelvrijgave
---------------------------------	---

Gebondenheid	Categorie 1: hechtgebonden in oorsprong
Asbestsoort (vezeltype)	Crocidoliet aanwezig
Asbestconcentratie	Laag (< 50%)
Afschermingsgraad van het gehele materiaal	Geheel of deels (ook) vrij aan binnenluchtstromen
Toestand van het materiaal	Matig beschadigd, matig verweerd

#	Type	Referentie	Resultaat
3.1	Puntmonster	MM03	Chrysotiel, Crocidoliet

Beschrijving	plaat in kelder
Omgeving	Binnen
Primaire drager	Binnenwand
Asbestmateriaal	Plaat, paneel, tablet - Type Menuiserite
Bindmiddel van asbestmateriaal	Cement
Gebondenheid op basis van bindmiddel	Hecht
Hoeveelheid (oppervlakte - dikte - aantal)	<ul style="list-style-type: none">• 25,00 m² - 0,80 cm - 1 stuk
Totaal volume	0,20 m ³
Eenvoudig bereikbaar	Ja
Bevestigingswijze	<ul style="list-style-type: none">• Geschroefd
Identificatiemethode	Vaststelling met monstername
Destructieve handeling voor identificatie	Nee
Opmerking	achter vezelplaat mogelijks ook aanwezig

- Zorg voor een veilig beheer. Vermijd het beschadigen van het asbestmateriaal. Controleer de toestand jaarlijks op wijzigingen.
- Verwijder dit asbestmateriaal zo snel mogelijk. Volg de toestand goed op.

- Eenvoudige handelingen: mag via doe-het-zelf of door werknemer(s) met opleidingsattest eenvoudige handelingen
Niet breken, slijpen, boren in de stukken. Zorg voor aangepast beschermingsmateriaal bij het verwijderen. Volg de regels op van het lokale containerpark voor afvoeren van de asbesttoepassing.

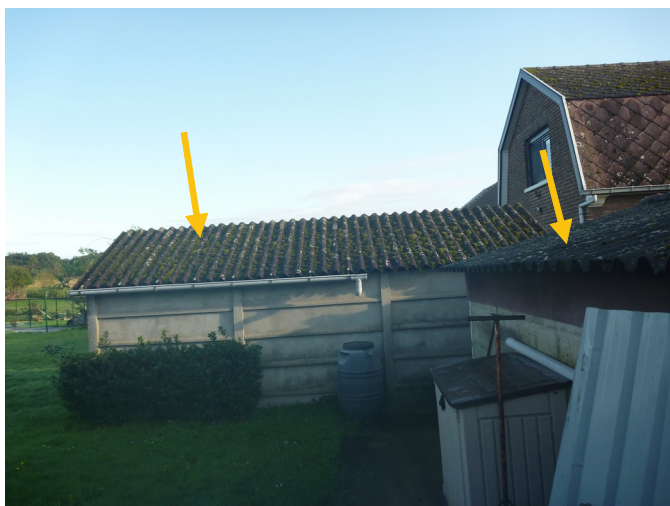
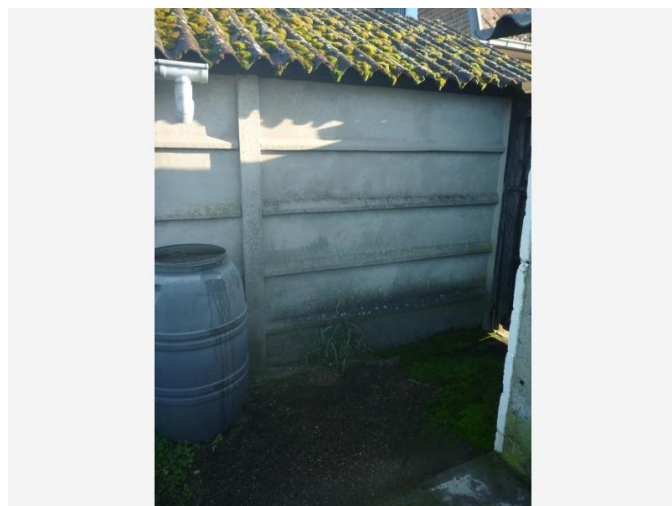
Het asbestmateriaal valt onder de mijlpaal van 2034.

Dringend verwijderen

Eindbeoordeling materiaalrisico	Hoog materiaalrisico en/of hoge kans op vezelvrijgave
---------------------------------	---

Gebondenheid	Categorie 1: hechtgebonden in oorsprong
Asbestsoort (vezeltype)	Crocidoliet aanwezig
Asbestconcentratie	Laag (< 50%)
Afschermingsgraad van het gehele materiaal	Geheel of deels (ook) vrij aan de binnenlucht
Toestand van het materiaal	Matig beschadigd, matig verweerd

Beschrijving	golfplaten dakbedekking
Omgeving	Grenst aan binnen- en buitenlucht
Primaire drager	Schuin dak
Asbestmateriaal	Dak- en gevelbekleding - Golfplaat
Bindmiddel van asbestmateriaal	Cement
Gebondenheid op basis van bindmiddel	Hecht
Hoeveelheid (oppervlakte - aantal)	<ul style="list-style-type: none">• 14,00 m² - 1 stuk• 22,00 m² - 1 stuk
Totale oppervlakte	36,00 m ²
Eenvoudig bereikbaar	Ja
Bevestigingswijze	<ul style="list-style-type: none">• Geschroefd
Identificatiemethode	Vaststelling zonder monstername
Destructieve handeling voor identificatie	Nee

- Verwijder dit asbestmateriaal zo snel mogelijk. Volg de toestand goed op.

- Eenvoudige handelingen: mag via doe-het-zelf of door werknemer(s) met opleidingsattest eenvoudige handelingen
Niet breken, slijpen, boren in de stukken. Zorg voor aangepast beschermingsmateriaal bij het verwijderen.
Volg de regels op van het lokale containerpark voor afvoeren van de asbesttoepassing.

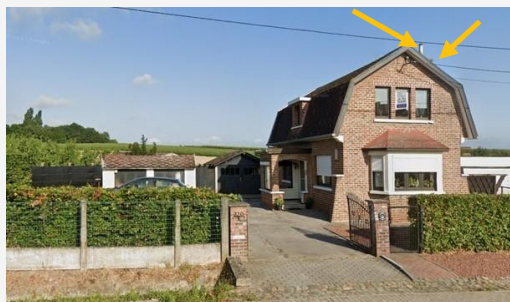
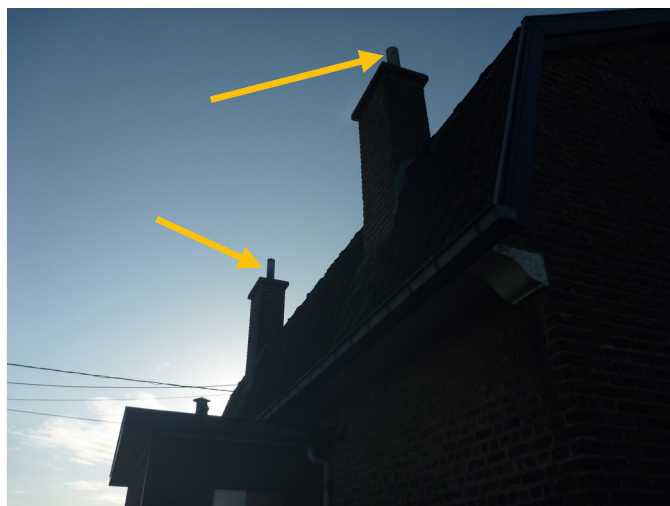
Het asbestmateriaal valt onder de mijlpaal van 2034.

[Verwijderen](#)

Eindbeoordeling materiaalrisico	Laag materiaalrisico en/of verlaagde kans op vezelvrijgave
---------------------------------	--

Gebondenheid	Categorie 1: hechtgebonden in oorsprong
Asbestsoort (vezeltype)	Crocidoliet aanwezig
Asbestconcentratie	Laag (< 50%)
Afschermingsgraad van het gehele materiaal	Geheel of deels vrij aan de buitenlucht
Toestand van het materiaal	Licht beschadigd, licht verweerd. Intact calciumsilicaatmateriaal of categorie III 'gebondenheid'

Beschrijving	schouw
Omgeving	Buiten
Primaire drager	Schuin dak
Asbestmateriaal	Rookgaskanaal
Bindmiddel van asbestmateriaal	Cement
Gebondenheid op basis van bindmiddel	Hecht
Hoeveelheid (lengte - omtrek - dikte - aantal)	<ul style="list-style-type: none">• 0,80 m - 35,00 cm - 1,50 cm - 2 stuks
Totaal volume	0,008 m ³
Eenvoudig bereikbaar	Ja
Bevestigingswijze	<ul style="list-style-type: none">• Verlijmd, ingegoten, versmeerd
Identificatiemethode	Vaststelling zonder monstername
Destructieve handeling voor identificatie	Nee

- Verwijder dit asbestmateriaal zo snel mogelijk. Volg de toestand goed op.

- Eenvoudige handelingen: mag via doe-het-zelf of door werknemer(s) met opleidingsattest eenvoudige handelingen
Mits de nodige bescherming te gebruiken, kan dit worden verwijderd en afgevoerd volgens de regels van plaatselijk containerpark. Niet boren, slijpen, breken in de toepassing. Opletten bij het werken op hoogte.

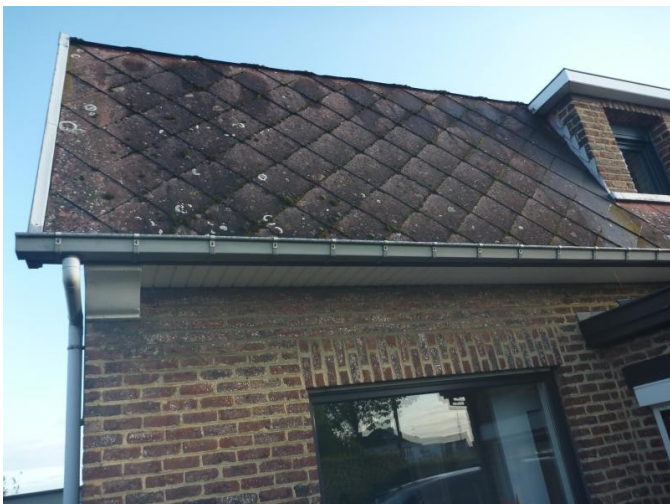
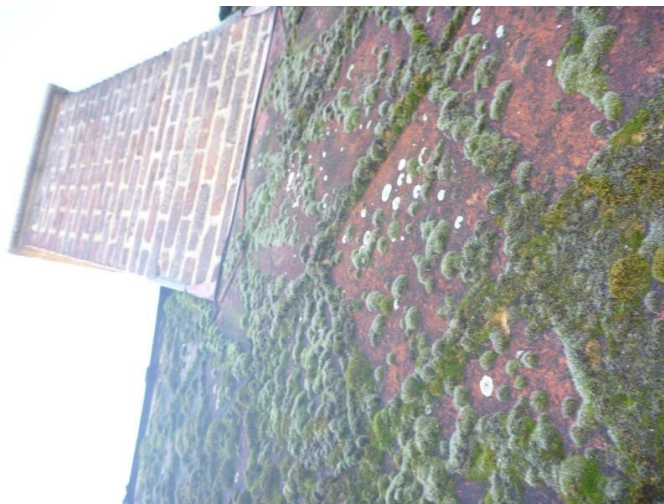
Het asbestmateriaal valt onder de mijlpaal van 2034.

Verwijderen

Hemelwater dat afspoelt van asbestcement daken of gevels kan asbestdeeltjes bevatten. Gebruik het enkel voor gesloten circuits (bv. spoelen toiletten). Reinig na het vervangen van het dak of de gevel de dakgoten en regenwaterput of -ton om asbesthoudend sediment of slib te verwijderen.

Eindbeoordeling materiaalrisico	Verhoogd materiaalrisico en/of verhoogde kans op vezelvrijgave
---------------------------------	--

Gebondenheid	Categorie 1: hechtgebonden in oorsprong
Asbestsoort (vezeltype)	Crocidoliet aanwezig
Asbestconcentratie	Laag (< 50%)
Afschermingsgraad van het gehele materiaal	Geheel of deels vrij aan de buitenlucht
Toestand van het materiaal	Matig beschadigd, matig verweerd

Beschrijving	dakbedekking leien
Omgeving	Buiten
Primaire drager	Schuin dak
Asbestmateriaal	Dak- en gevelbekleding - Lei, shingle
Bindmiddel van asbestmateriaal	Cement
Gebondenheid op basis van bindmiddel	Hecht
Hoeveelheid (oppervlakte - aantal)	<ul style="list-style-type: none">• 40,00 m² - 1 stuk
Totale oppervlakte	40,00 m ²
Eenvoudig bereikbaar	Ja
Bevestigingswijze	<ul style="list-style-type: none">• Genageld, geniet
Identificatiemethode	Vaststelling zonder monstername
Destructieve handeling voor identificatie	Nee

- Verwijder dit asbestmateriaal zo snel mogelijk. Volg de toestand goed op.

- Eenvoudige handelingen: enkel door erkend asbestverwijderaar
Niet breken, slijpen, boren in de stukken. Zorg voor aangepast beschermingsmateriaal bij het verwijderen.
Volg de regels op van het lokale containerpark voor afvoeren van de asbesttoepassing.

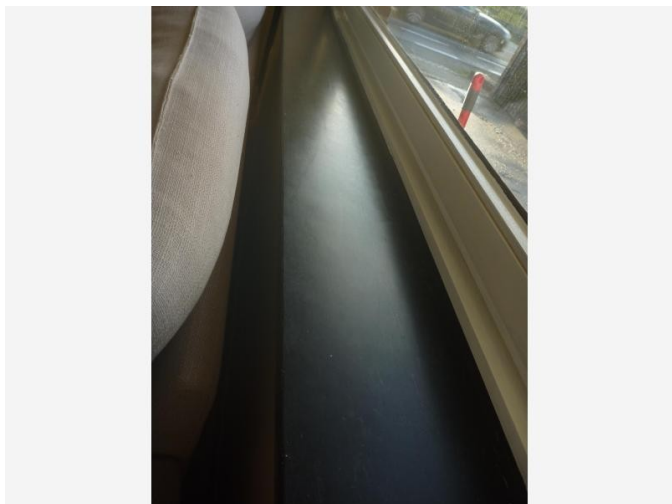
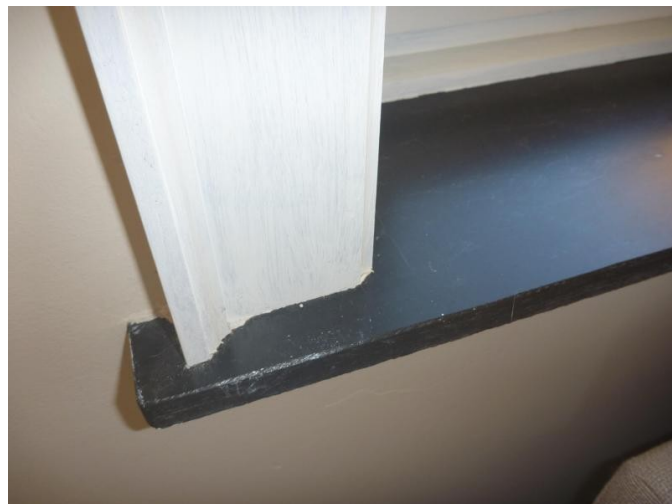
Het asbestmateriaal valt onder de mijlpaal van 2040.

Zorgvuldig beheren

Eindbeoordeling materiaalrisico	Laag materiaalrisico en/of verlaagde kans op vezelvrijgave
---------------------------------	--

Beschrijving	venstertabletten massal living
Omgeving	Binnen
Primaire drager	Wandopening verticaal (raam, deur, ...)
Asbestmateriaal	Plaat, paneel, tablet - Type Massal
Bindmiddel van asbestmateriaal	Cement
Gebondenheid op basis van bindmiddel	Hecht
Hoeveelheid (oppervlakte - dikte - aantal)	<ul style="list-style-type: none">• 0,20 m² - 1,50 cm - 2 stuks• 0,55 m² - 1,50 cm - 2 stuks
Totaal volume	0,023 m ³
Eenvoudig bereikbaar	Ja
Bevestigingswijze	<ul style="list-style-type: none">• Verlijmd, ingegoten, versmeerd
Identificatiemethode	Vaststelling zonder monsternamen
Destructieve handeling voor identificatie	Nee

- Zorg voor een veilig beheer. Vermijd het beschadigen van het asbestmateriaal. Controleer de toestand jaarlijks op wijzigingen.

- Eenvoudige handelingen: mag via doe-het-zelf of door werknemer(s) met opleidingsattest eenvoudige handelingen
Niet breken, slijpen, boren in de stukken. Zorg voor aangepast beschermingsmateriaal bij het verwijderen. Volg de regels op van het lokale containerpark voor afvoeren van de asbesttoepassing.

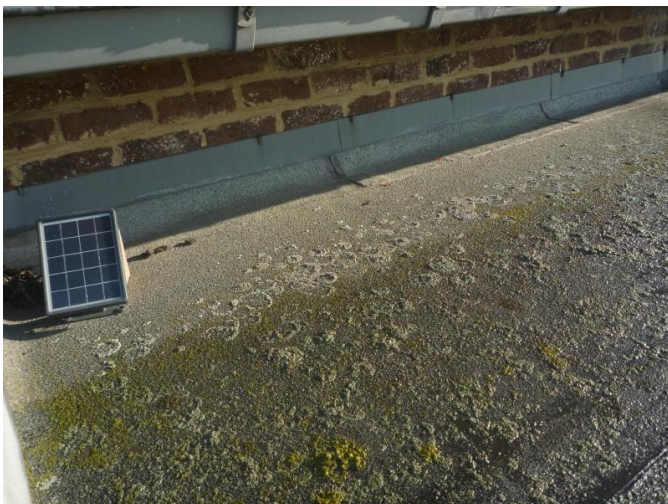
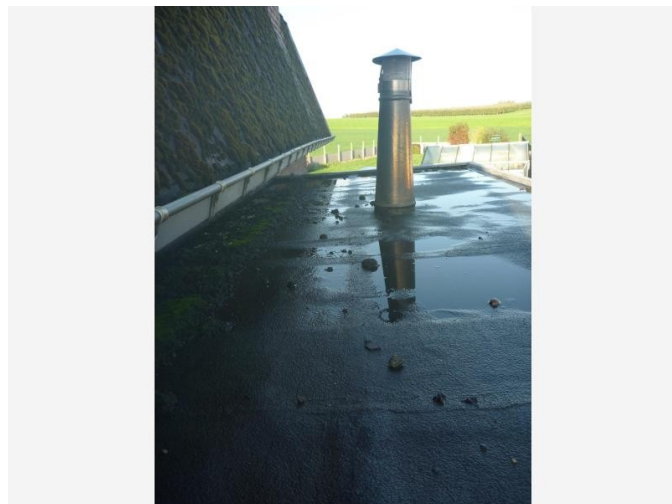
Het asbestmateriaal valt onder de mijlpaal van 2040.

Zorgvuldig beheren

Beschrijving	Roofing plat dak
Omgeving	Buiten
Primaire drager	Plat dak
Asbestmateriaal	Dak- en gevelbekleding - Roofing
Bindmiddel van asbestmateriaal	Bitumen (roofing, teer, asfalt)
Gebondenheid op basis van bindmiddel	Hecht
Hoeveelheid (oppervlakte - aantal)	<ul style="list-style-type: none">• 12,00 m² - 1 stuk• 9,00 m² - 1 stuk
Totale oppervlakte	21,00 m ²
Eenvoudig bereikbaar	Ja
Bevestigingswijze	<ul style="list-style-type: none">• Verlijmd, ingegoten, versmeerd
Identificatiemethode	Vaststelling zonder monstername Motivatie: Groot risico op structurele gevolgschade (lekschade, werking installatie,...)
Destructieve handeling voor identificatie	Nee
Opmerking	Op dit dak loopt het hemelwater van asbest-leien dak, waardoor op het plat dak asbestvezels zal bevatten zowel in het aanwezige slib, alsook de roofing zelf.

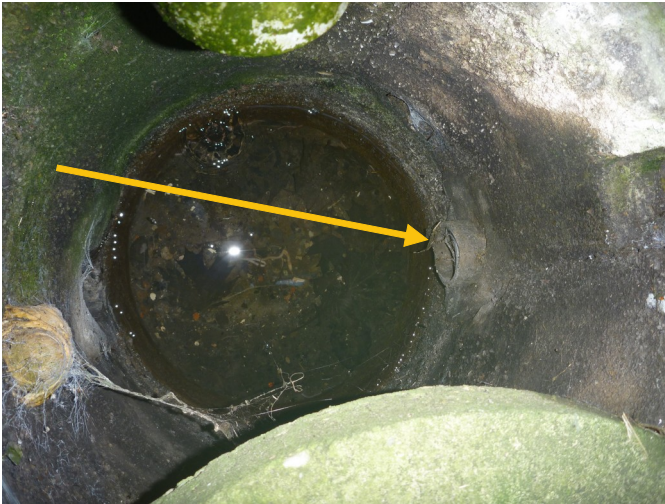
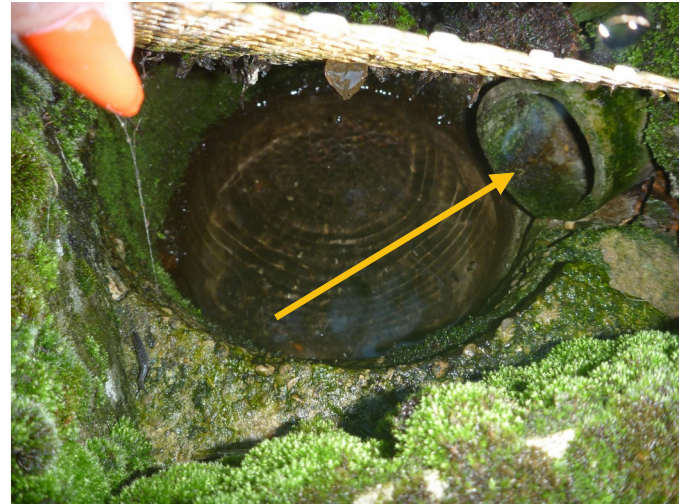
Beschrijving	cement afvoerbuis
Omgeving	Buiten
Primaire drager	Infrastructuur hemelwater (opvang en afvoer)
Asbestmateriaal	Buis, koker, leiding, pijp, doorvoer
Bindmiddel van asbestmateriaal	Cement
Gebondenheid op basis van bindmiddel	Hecht
Hoeveelheid (lengte - omtrek - dikte - aantal)	<ul style="list-style-type: none">• 3,00 m - 15,00 cm - 0,80 cm - 1 stuk
Totaal volume	0,004 m ³
Eenvoudig bereikbaar	Ja
Bevestigingswijze	<ul style="list-style-type: none">• Verlijmd, ingegoten, versmeerd
Identificatiemethode	Vaststelling zonder monstername
Destructieve handeling voor identificatie	Nee

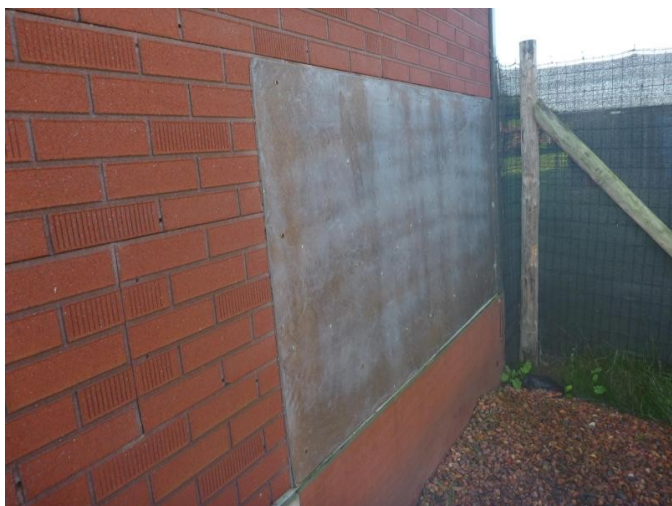
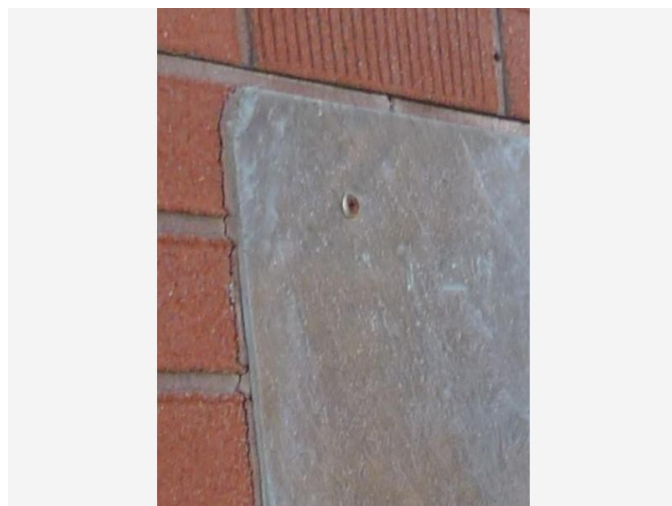
Beschrijving	plaat tegen gevel
Omgeving	Buiten
Primaire drager	Wand buitenschil
Asbestmateriaal	Plaat, paneel, tablet - Type Menuiserite
Bindmiddel van asbestmateriaal	Cement
Gebondenheid op basis van bindmiddel	Hecht
Hoeveelheid (oppervlakte - dikte - aantal)	• 1,50 m ² - 0,40 cm - 1 stuk
Totaal volume	0,006 m ³
Eenvoudig bereikbaar	Ja
Bevestigingswijze	• Geschroefd
Identificatiemethode	Vaststelling zonder monstername
Destructieve handeling voor identificatie	Nee
