Asbestinventarisatetest

Zuurbemde 22, 3380 Glabbeek

Attestnummer : 20241031-000425.000

Uitgegeven op : 31.10.2024

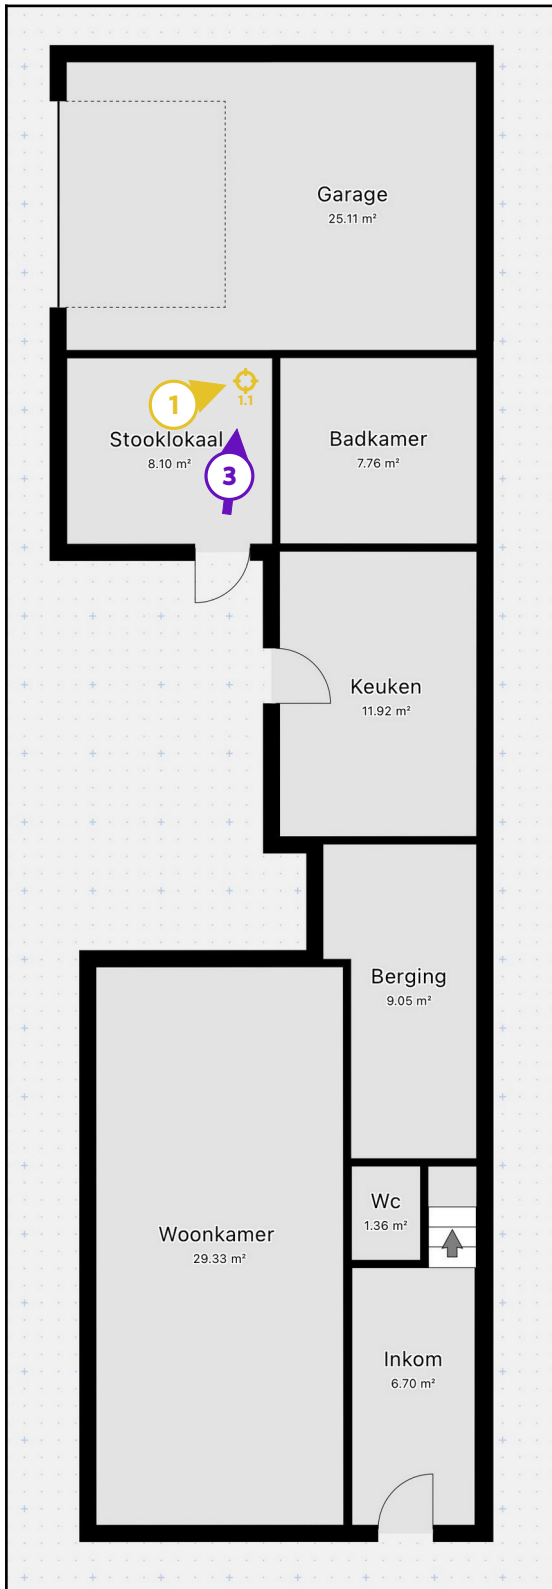
Plan 1.1: Gelijkvloers - pakkingen cv - roetluikje

1. Roetluikje in asbestcement	Asbestmateriaal	Zorgvuldig beheren
1.1 Code: Mn3 roetluikje	Puntmonster	-
3. Pakkingen CV ketel	Advies	-

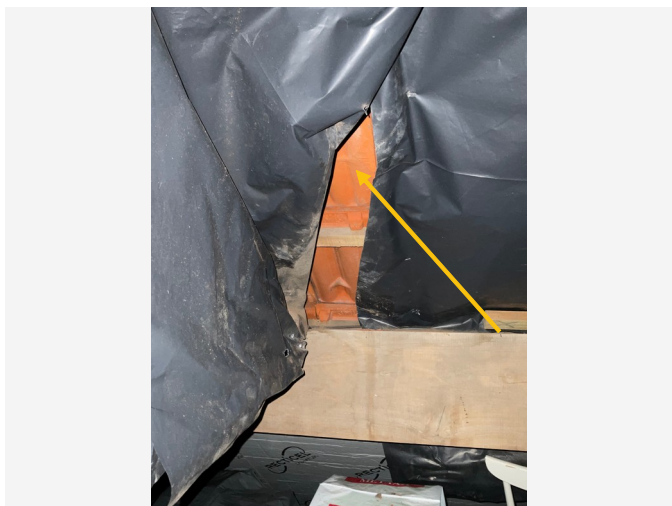
Geen onderdak aanwezig.

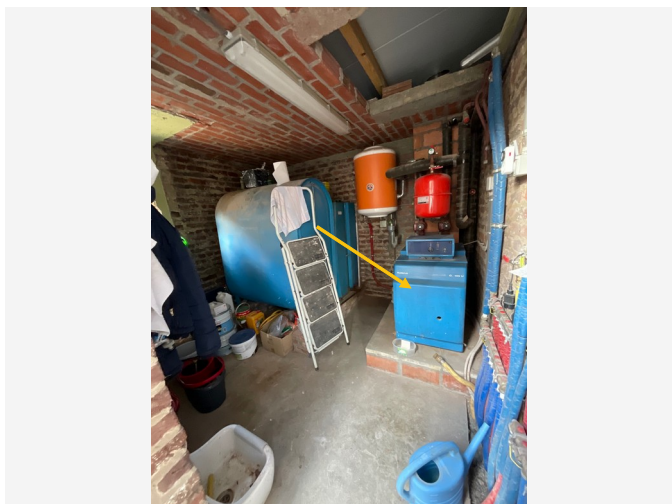
Geen pakkingen zichtbaar maar literatuur sluit niet uit dat hier geen asbest in zit.

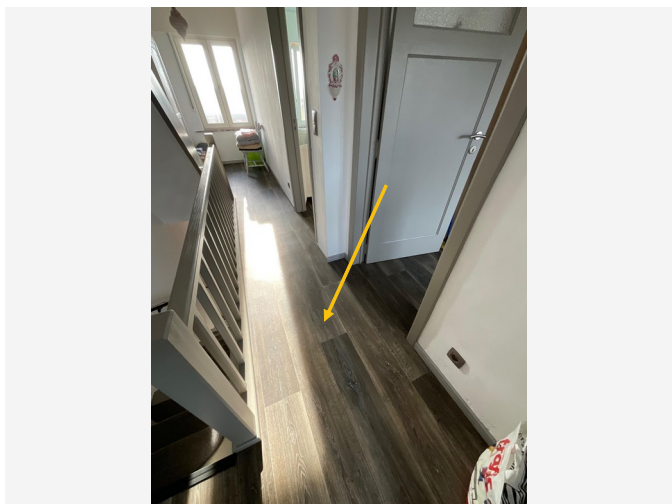
Fiche 4: vinylvloerbedekking (niet verdacht)

-soepel zeil met een onderkant van kunststof (plastic) of foam (schuim)

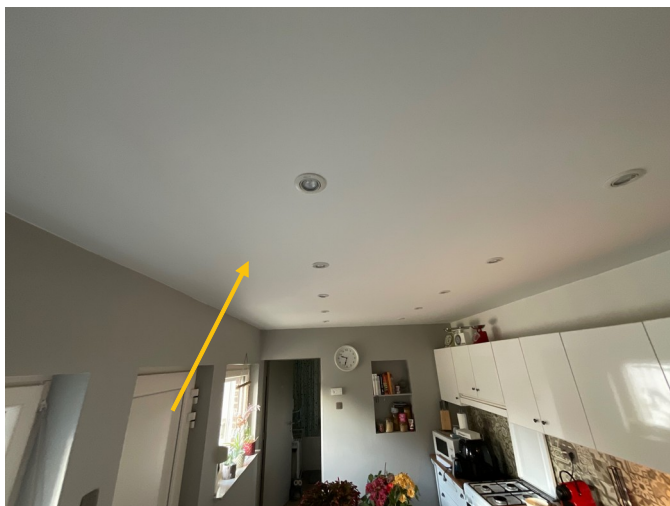
Wanden & Plafonds vervaardigd uit gipsplaten

Mogelijk pleister aanwezig, aanvullend destructief onderzoek uit te voeren.

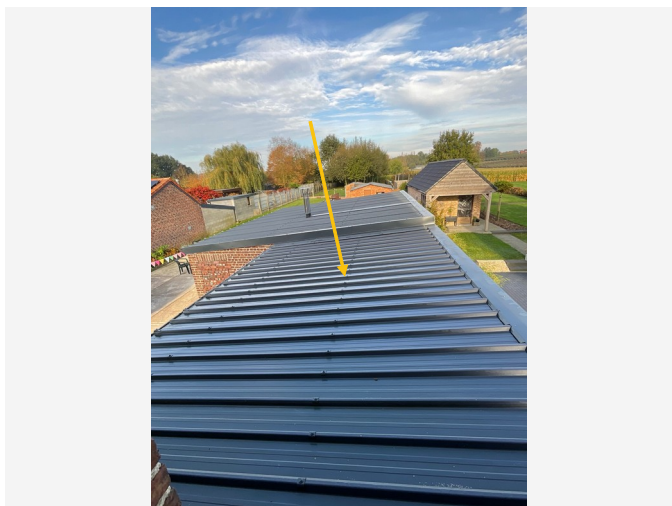
-Steeldeck is een geprofileerde staalplaat.

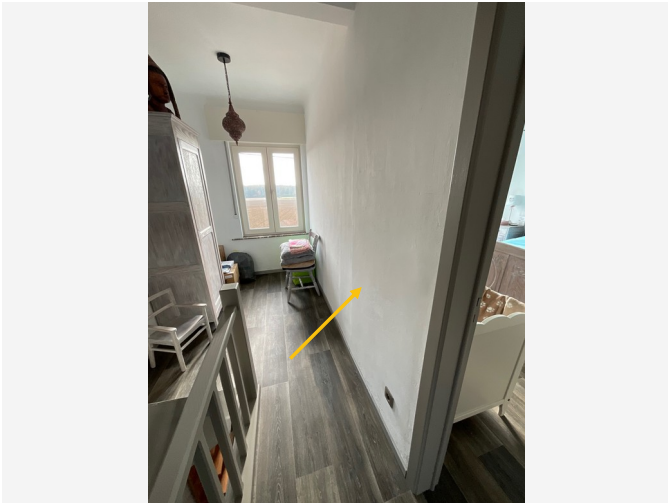
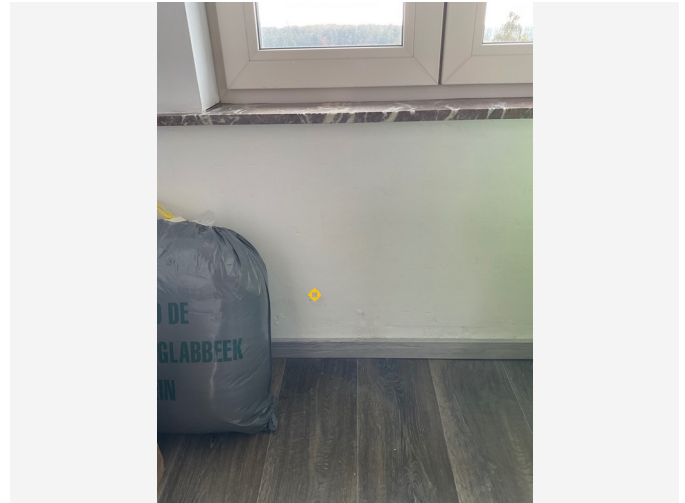
Fiche 7: Pleister Wand

Geen asbest

#	Type	Referentie	Resultaat
7.1	Mengmonster	MN 1 Pleister wand	Geen asbest

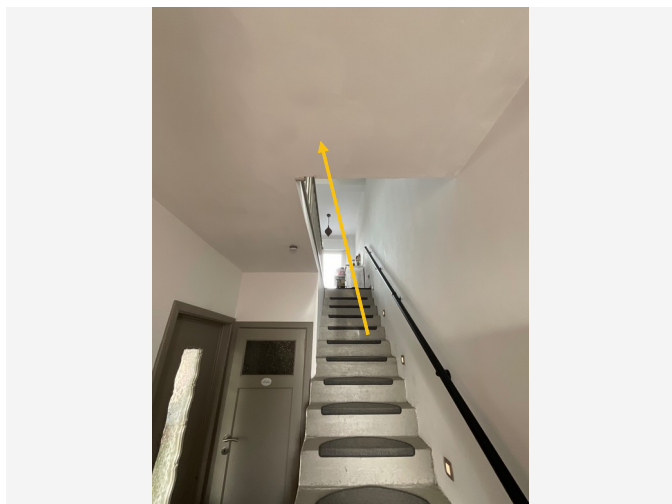
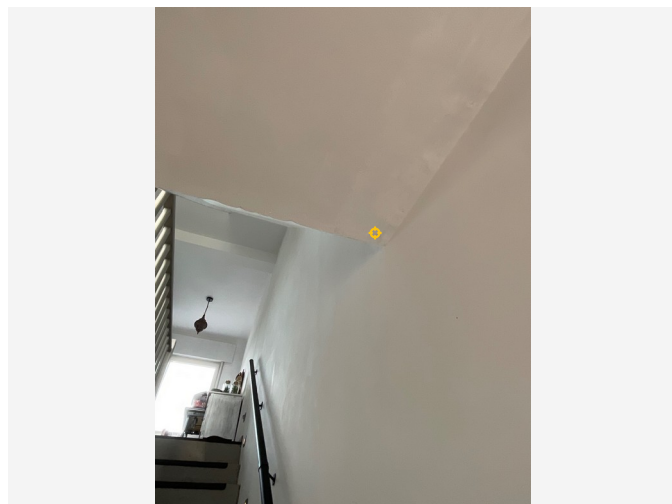
Fiche 8: Pleister Plafond

Geen asbest

#	Type	Referentie	Resultaat
8.1	Mengmonster	MN2 pleister plafond	Geen asbest
