Asbestinventarisatetest

Abstraat 153, 3090 Overijse

Attestnummer : 20241108-000380.000

Uitgegeven op : 08.11.2024

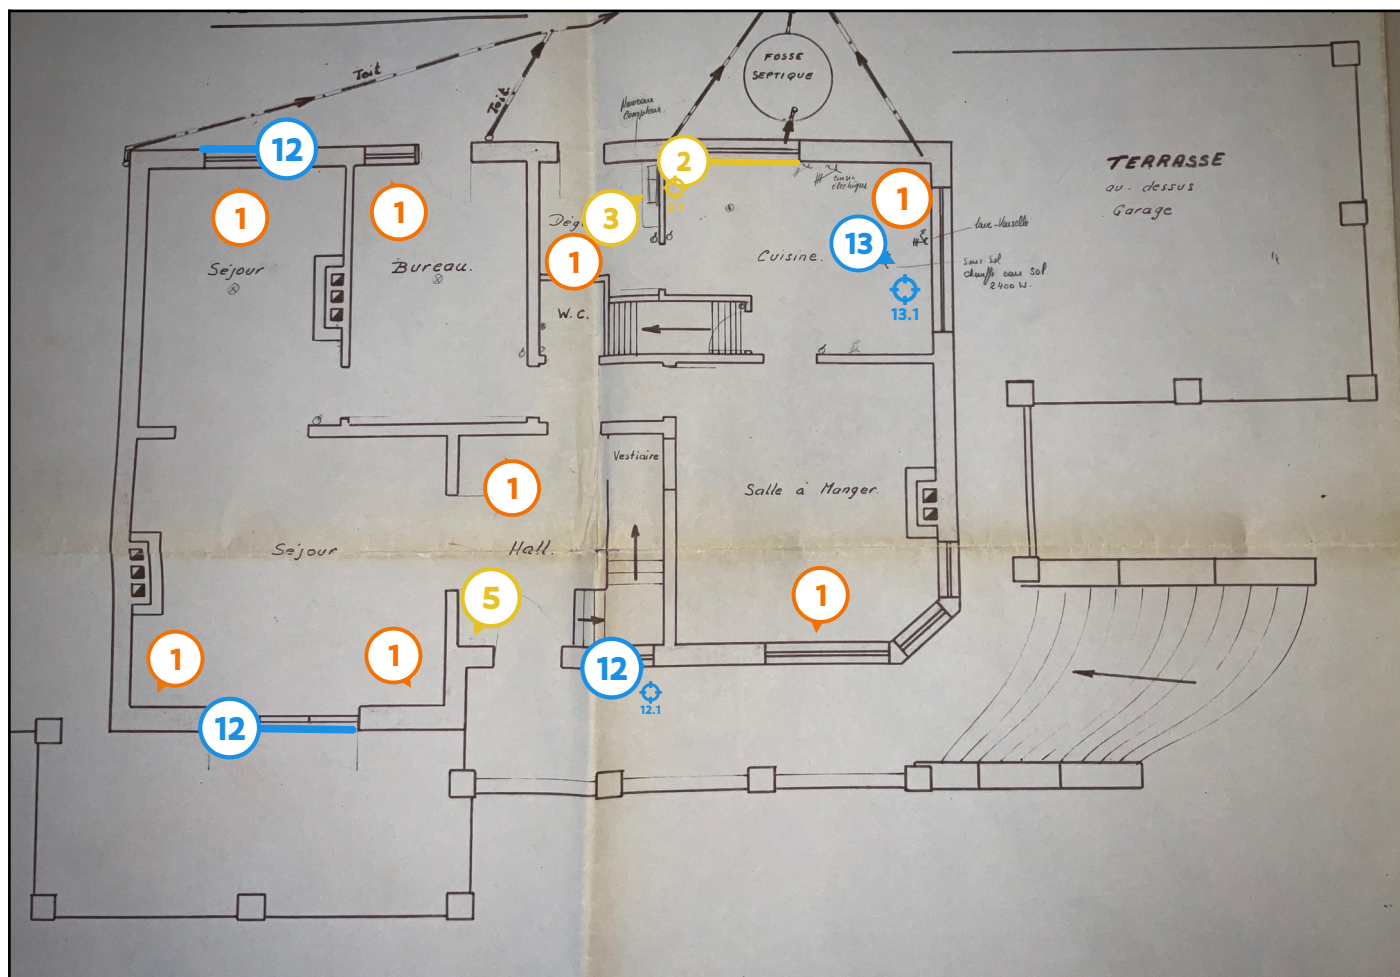
Plan 1.2: Gelijkvloers - bakeliet - massal - pakkingen

Beschrijving	Type	Actie
1. pakkingen radiatoren	Asbestmateriaal	Verwijderen
2. massal vensterbank keuken	Asbestmateriaal	Zorgvuldig beheren
2.1 Code: Mn6 vensterbank massal	Puntmonster	-
3. Elektriciteitsmeter bakeliet	Asbestmateriaal	Zorgvuldig beheren
5. Elektrische installatie Bakeliet	Asbestmateriaal	Zorgvuldig beheren
12. Mastiek glas	Geen asbest	-
12.1 Code: Mn7 mastiek glas	Puntmonster	-

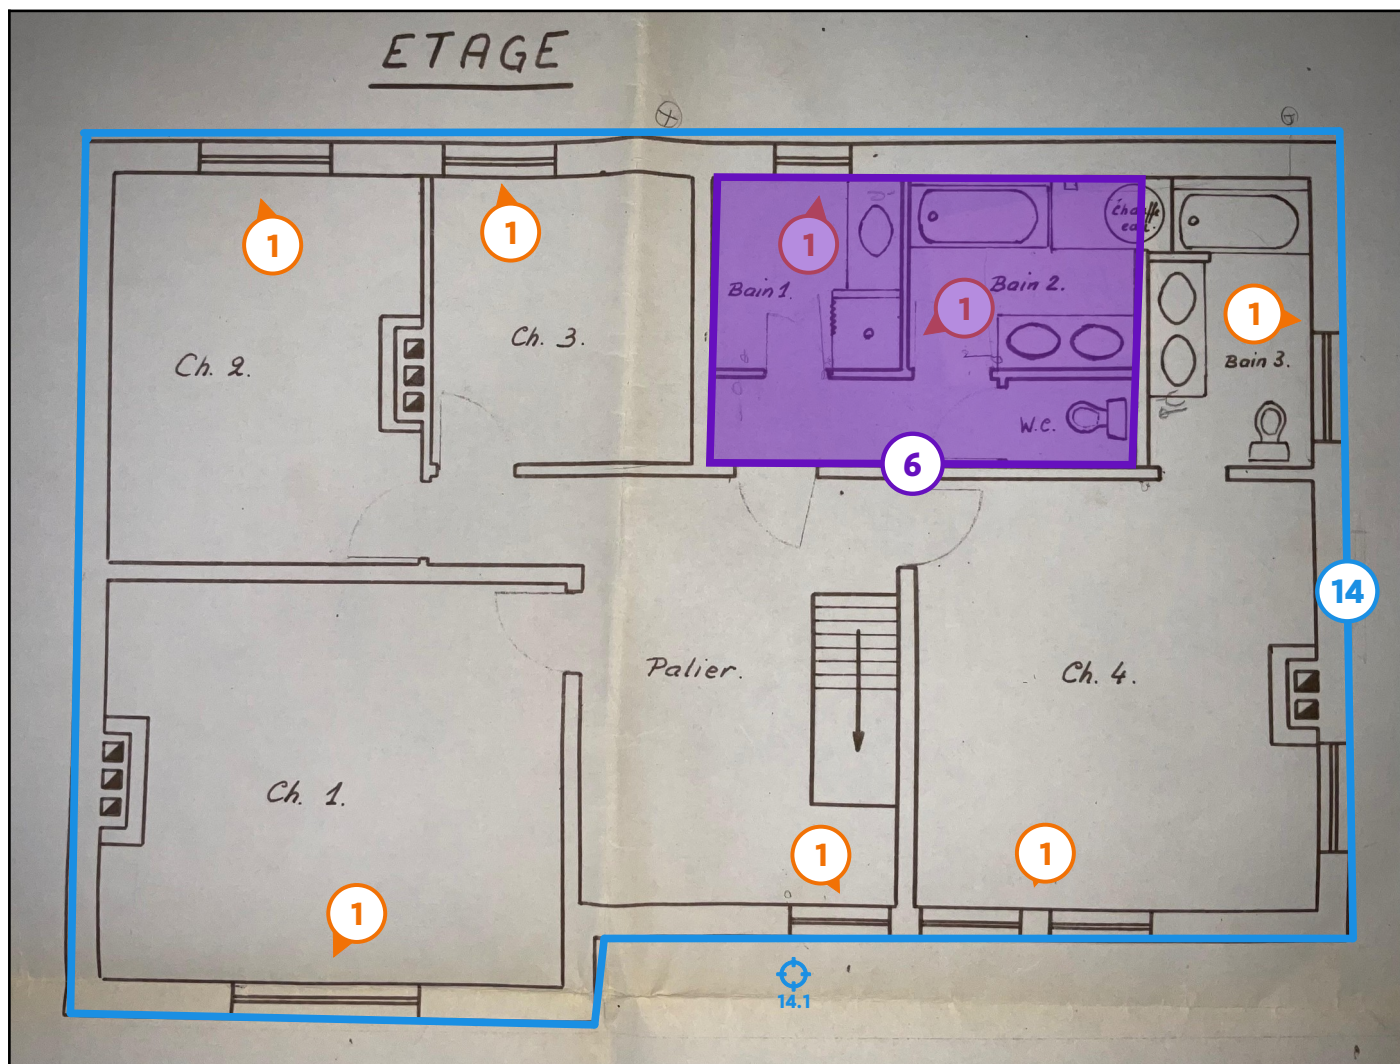
Plan 1.5: Verdiep - vinyl - pakkingen - crepi

Beschrijving	Type	Actie
1. pakkingen radiatoren	Asbestmateriaal	Verwijderen
6. vinylvloerbedekking badkamer (niet verdacht)	Advies	-
14. Crepi	Geen asbest	-
14.1 Code: Mn5 Crepi	Puntmonster	-

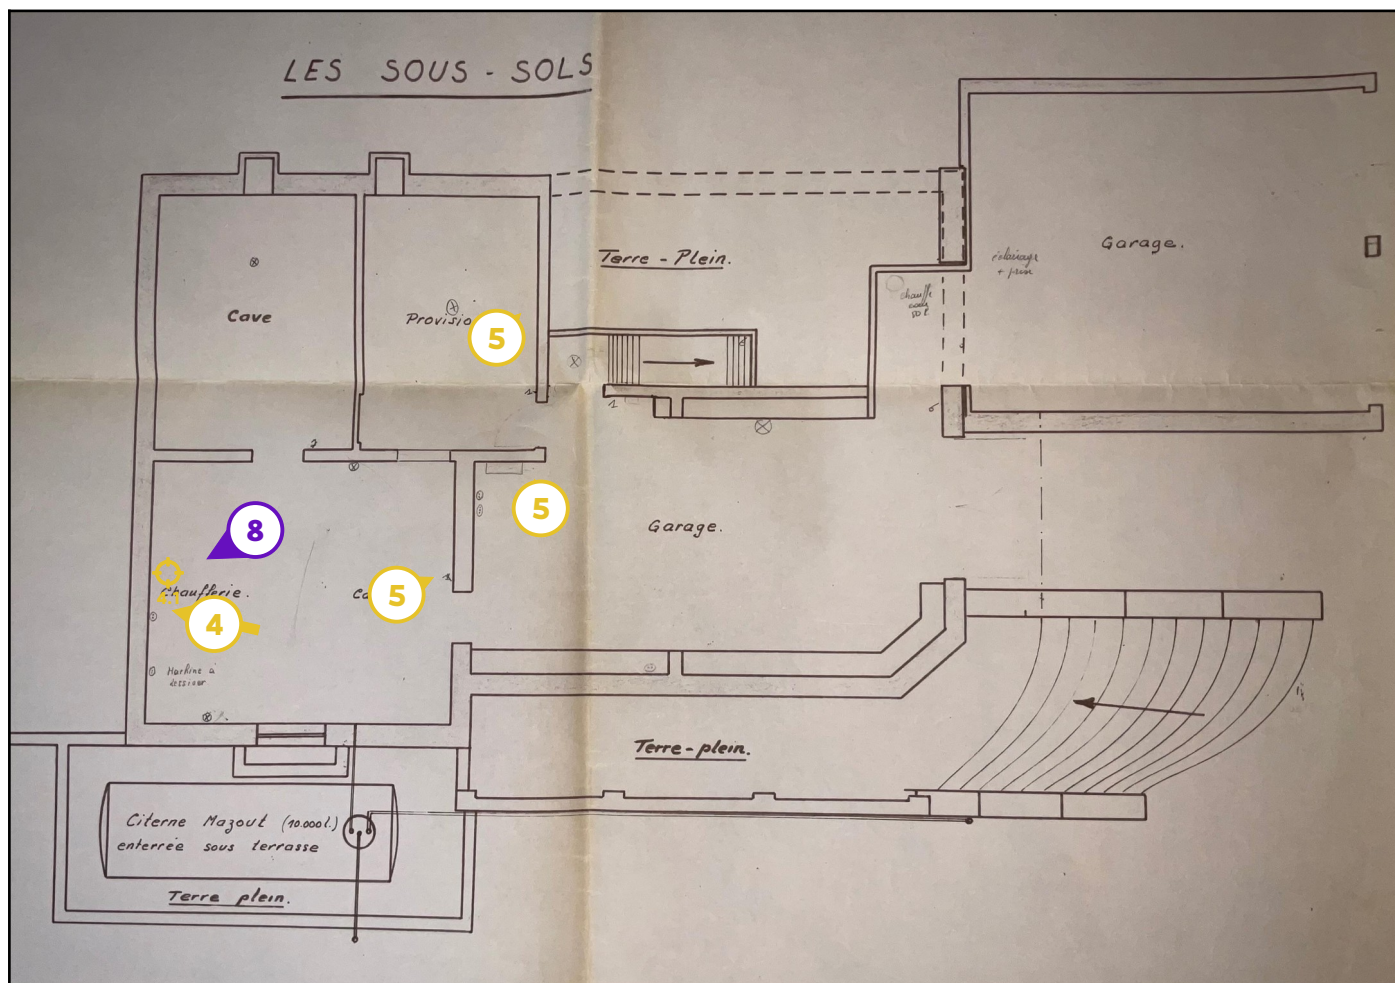
Plan 1.7: Kelder - bakeliet - roetluikje

Beschrijving	Type	Actie
4. Roetluikje in asbestcement	Asbestmateriaal	Zorgvuldig beheren
4.1 Code: Mn3 roetluikje	Puntmonster	-
5. Elektrische installatie Bakeliet	Asbestmateriaal	Zorgvuldig beheren
8. Recente CV Ketel	Advies	-

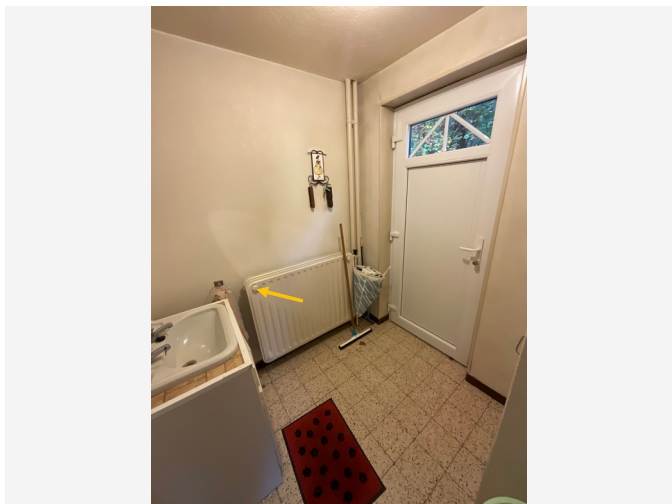
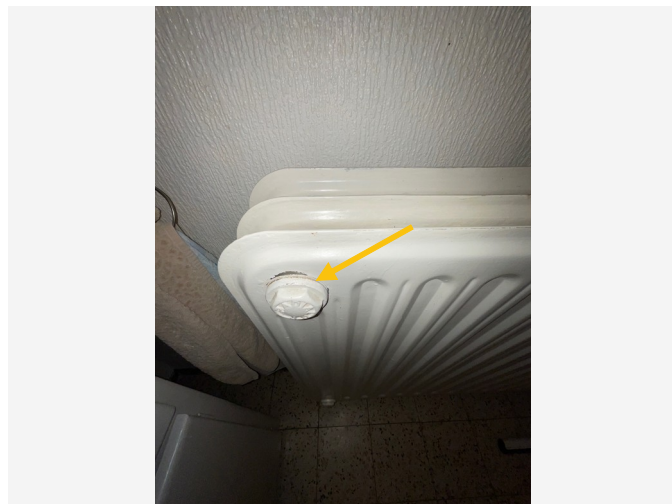
Eindbeoordeling materiaalrisico	Verhoogd materiaalrisico en/of verhoogde kans op vezelvrijgave
---------------------------------	--

Gebondenheid	Categorie 2: niet-hechtgebonden met matrix
Asbestsoort (vezeltype)	Alleen chrysotiel
Asbestconcentratie	Hoog ($\geq 50\%$)
Afschermingsgraad van het gehele materiaal	Geheel of deels (ook) vrij aan binnenluchtstromen
Toestand van het materiaal	Onbeschadigd, niet verweerd

Beschrijving	pakkingen radiatoren
Omgeving	Binnen
Primaire drager	HVAC infrastructuur en uitrusting
Asbestmateriaal	Pakking, dichting
Bindmiddel van asbestmateriaal	Karton - papier - viltachtig
Gebondenheid op basis van bindmiddel	Niet-hechtgebonden
Hoeveelheid (gewicht - aantal)	<ul style="list-style-type: none">• 0,15 kg - 1 stuk
Totaal gewicht	0,15 kg
Eenvoudig bereikbaar	Ja
Bevestigingswijze	<ul style="list-style-type: none">• Geklemd
Identificatiemethode	Vaststelling zonder monstername
Destructieve handeling voor identificatie	Nee
Opmerking	Meerdere pakkingen aanwezig per radiator

Verwijderen

- Zorg voor een veilig beheer. Vermijd het beschadigen van het asbestmateriaal. Controleer de toestand jaarlijks op wijzigingen.

- Eenvoudige handelingen: mag via doe-het-zelf of door werknemer(s) met opleidingsattest eenvoudige handelingen aangeraden om dit toch minstens door iemand met opleidingsattest eenvoudige handelingen te laten uitvoeren. Naargelang dat deze pakking is samengedrukt kan het zijn dat deze tegen de flens is geplakt en kan dit enkel verwijderd worden door schuren en wegkrabben.

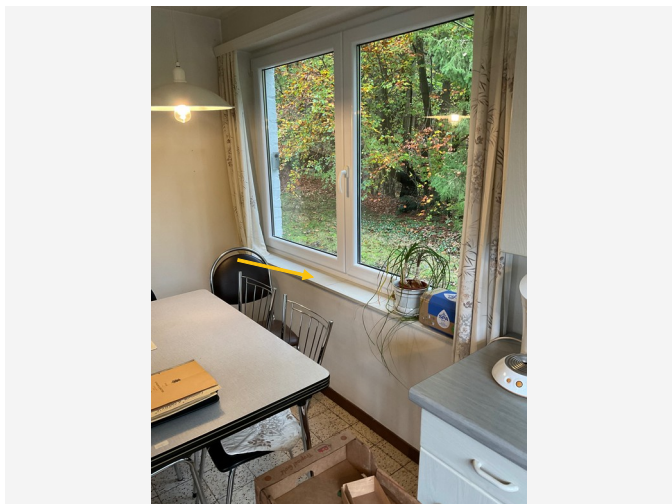
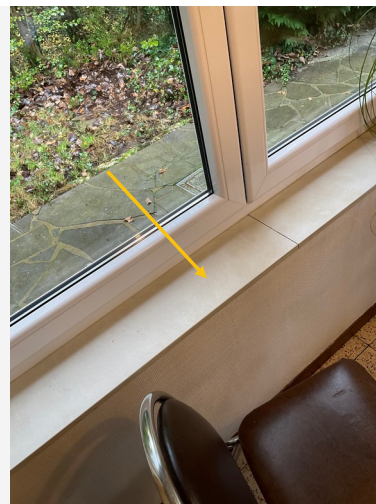
Eindbeoordeling materiaalrisico	Zeer laag materiaalrisico en/of zeer lage kans op vezelvrijgave
---------------------------------	---

Gebondenheid	Categorie 1: hechtgebonden in oorsprong
Asbestsoort (vezeltype)	Alleen chrysotiel
Asbestconcentratie	Laag (< 50%)
Afschermingsgraad van het gehele materiaal	Geheel of deels (ook) vrij aan de binnenlucht
Toestand van het materiaal	Onbeschadigd, niet verweerd

#	Type	Referentie	Resultaat
2.1	Puntmonster	Mn6 vensterbank massal	Chrysotiel

Beschrijving	massal vensterbank keuken
Omgeving	Binnen
Primaire drager	Wandopening verticaal (raam, deur, ...)
Asbestmateriaal	Plaat, paneel, tablet - Type Massal
Bindmiddel van asbestmateriaal	Cement
Gebondenheid op basis van bindmiddel	Hecht
Hoeveelheid (oppervlakte - dikte - aantal)	<ul style="list-style-type: none">• 0,35 m² - 2,00 cm - 1 stuk
Totaal volume	0,007 m ³
Eenvoudig bereikbaar	Ja
Bevestigingswijze	<ul style="list-style-type: none">• Geklemd• Verlijmd, ingegoten, versmeerd
Identificatiemethode	Vaststelling met monstername
Destructieve handeling voor identificatie	Nee

Zorgvuldig beheren

- Zorg voor een veilig beheer. Vermijd het beschadigen van het asbestmateriaal. Controleer de toestand jaarlijks op wijzigingen.

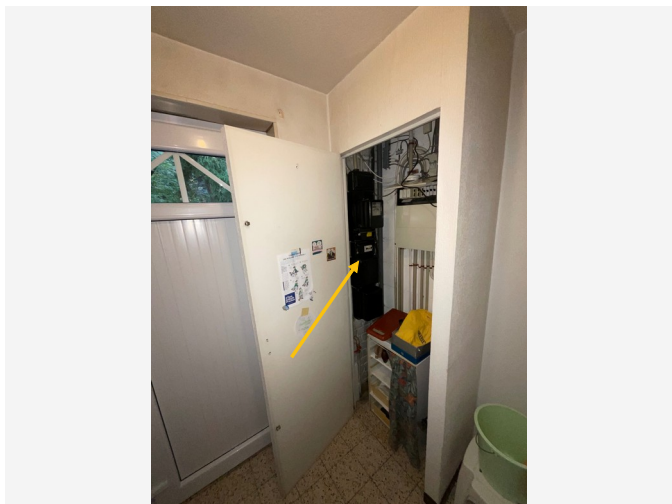
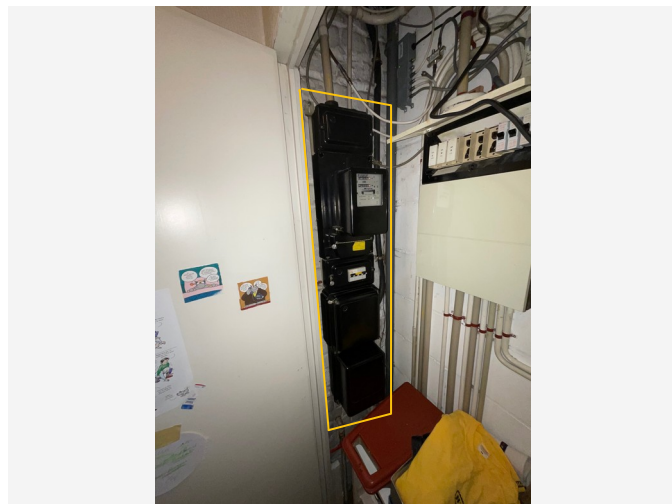
Eindbeoordeling materiaalrisico	Laag materiaalrisico en/of verlaagde kans op vezelvrijgave
---------------------------------	--

Gebondenheid	Categorie 1: hechtgebonden in oorsprong
Asbestsoort (vezeltype)	Crocidoliet aanwezig
Asbestconcentratie	Laag (< 50%)
Afschermingsgraad van het gehele materiaal	Geheel of deels (ook) vrij aan de binnenlucht
Toestand van het materiaal	Onbeschadigd, niet verweerd

Beschrijving	Elektriciteitsmeter bakeliet
Omgeving	Binnen
Primaire drager	Communicatie en elektrische infrastructuur en uitrusting
Asbestmateriaal	Plaat, paneel, tablet - Type Bakeliet
Bindmiddel van asbestmateriaal	Kunststof of -hars
Gebondenheid op basis van bindmiddel	Hecht
Hoeveelheid (oppervlakte - dikte - aantal)	• 0,30 m ² - 0,40 cm - 1 stuk
Totaal volume	0,001 m ³
Eenvoudig bereikbaar	Ja
Bevestigingswijze	• Geschroefd
Identificatiemethode	Vaststelling zonder monstername
Destructieve handeling voor identificatie	Nee

Zorgvuldig beheren

- Zorg voor een veilig beheer. Vermijd het beschadigen van het asbestmateriaal. Controleer de toestand jaarlijks op wijzigingen.

- Eenvoudige handelingen: mag via doe-het-zelf of door werknemer(s) met opleidingsattest eenvoudige handelingen
De elektriciteitsmeter behoort toe tot de elektriciteitsmaatschappij. Deze mag enkel verwijderd worden door opgeleid personeel van de elektriciteitsmaatschappij.

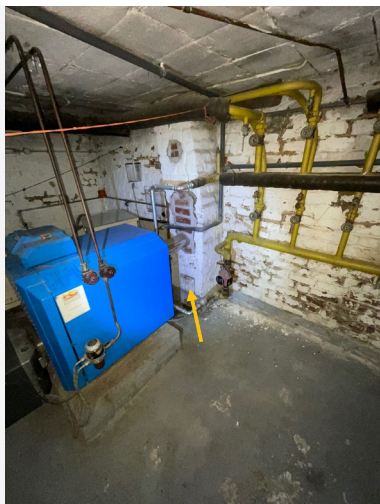
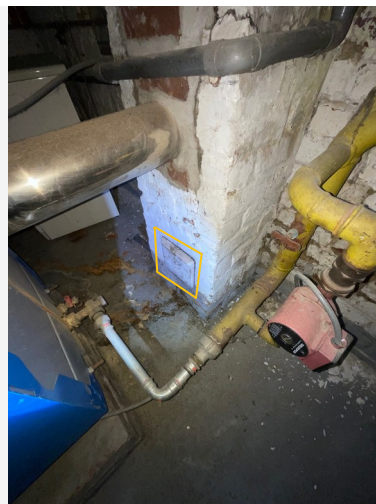
Eindbeoordeling materiaalrisico	Laag materiaalrisico en/of verlaagde kans op vezelvrijgave
---------------------------------	--

Gebondenheid	Categorie 1: hechtgebonden in oorsprong
Asbestsoort (vezeltype)	Alleen chrysotiel
Asbestconcentratie	Laag (< 50%)
Afschermingsgraad van het gehele materiaal	Geheel of deels (ook) vrij aan de binnenlucht
Toestand van het materiaal	Licht beschadigd, licht verweerd. Intact calciumsilicaatmateriaal of categorie III 'gebondenheid'

#	Type	Referentie	Resultaat
4.1	Puntmonster	Mn3 roetluikje	Chrysotiel

Beschrijving	Roetluikje in asbestcement
Omgeving	Binnen
Primaire drager	HVAC infrastructuur en uitrusting
Asbestmateriaal	Brandwerende afsluiting (prefab geheel) - Luik
Bindmiddel van asbestmateriaal	Cement
Gebondenheid op basis van bindmiddel	Hecht
Hoeveelheid (gewicht - aantal)	<ul style="list-style-type: none">• 2,00 kg - 1 stuk
Totaal gewicht	2,00 kg
Eenvoudig bereikbaar	Ja
Bevestigingswijze	<ul style="list-style-type: none">• Geklemd• Verlijmd, ingegoten, versmeerd
Identificatiemethode	Vaststelling met monstername
Destructieve handeling voor identificatie	Nee

Zorgvuldig beheren

- Zorg voor een veilig beheer. Vermijd het beschadigen van het asbestmateriaal. Controleer de toestand jaarlijks op wijzigingen.

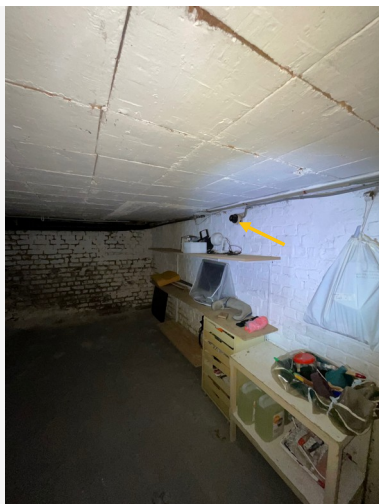
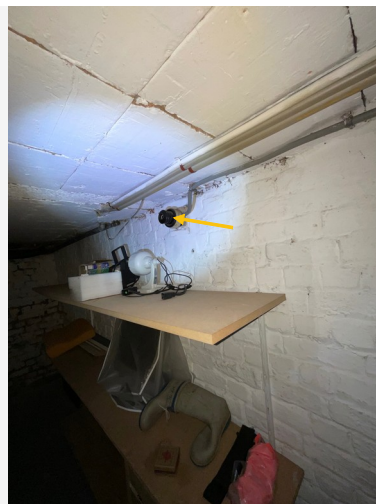
Eindbeoordeling materiaalrisico	Laag materiaalrisico en/of verlaagde kans op vezelvrijgave
---------------------------------	--

Gebondenheid	Categorie 1: hechtgebonden in oorsprong
Asbestsoort (vezeltype)	Crocidoliet aanwezig
Asbestconcentratie	Laag (< 50%)
Afschermingsgraad van het gehele materiaal	Geheel of deels (ook) vrij aan de binnenlucht
Toestand van het materiaal	Onbeschadigd, niet verweerd

Beschrijving	Elektrische installatie Bakeliet
Omgeving	Binnen
Primaire drager	Communicatie en elektrische infrastructuur en uitrusting
Asbestmateriaal	Plaat, paneel, tablet - Type Bakeliet
Bindmiddel van asbestmateriaal	Kunststof of -hars
Gebondenheid op basis van bindmiddel	Hecht
Hoeveelheid (oppervlakte - dikte - aantal)	<ul style="list-style-type: none">• 0,10 m² - 0,40 cm - 4 stuks
Totaal volume	0,002 m ³
Eenvoudig bereikbaar	Ja
Bevestigingswijze	<ul style="list-style-type: none">• Geschroefd
Identificatiemethode	Vaststelling zonder monstername
Destructieve handeling voor identificatie	Nee

Zorgvuldig beheren

- Zorg voor een veilig beheer. Vermijd het beschadigen van het asbestmateriaal. Controleer de toestand jaarlijks op wijzigingen.

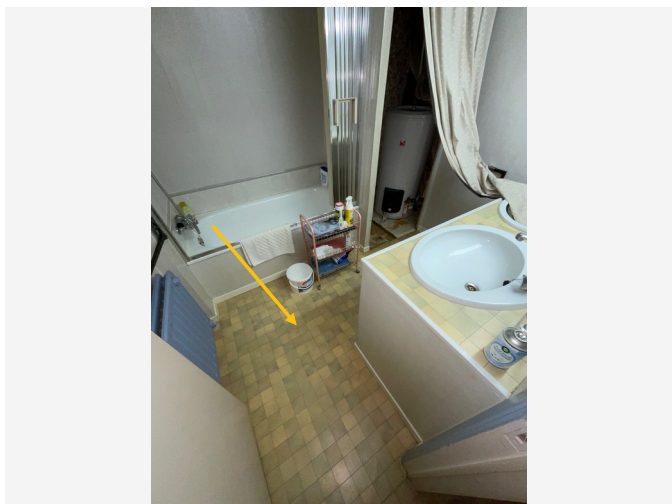
-soepel zeil met een onderkant van kunststof (plastic) of foam (schuim)

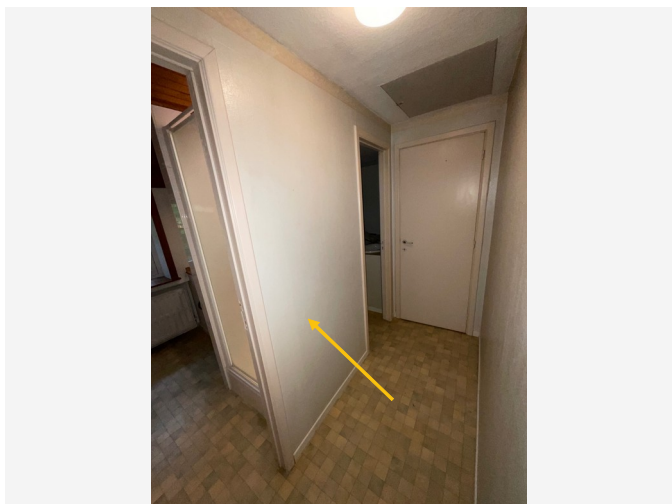
Wanden vervaardigd uit houten/gipsplaat

Mogelijk pleister aanwezig, aanvullend destructief onderzoek uit te voeren.

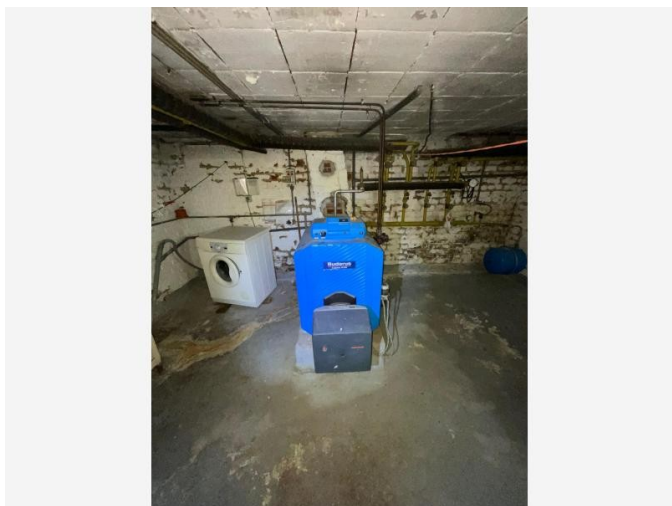
Verwarmingstoestel met een bouwjaar na 2001 (zie bijlage)

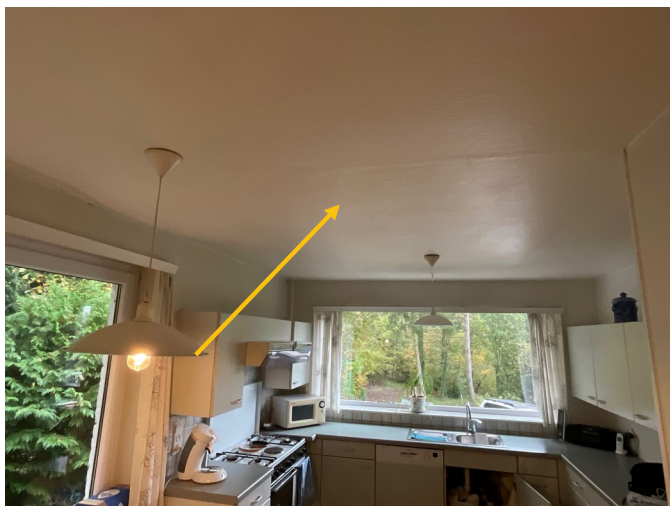
Plafonds vervaardigd uit gipsplaten

Mogelijk pleister aanwezig, aanvullend destructief onderzoek uit te voeren.

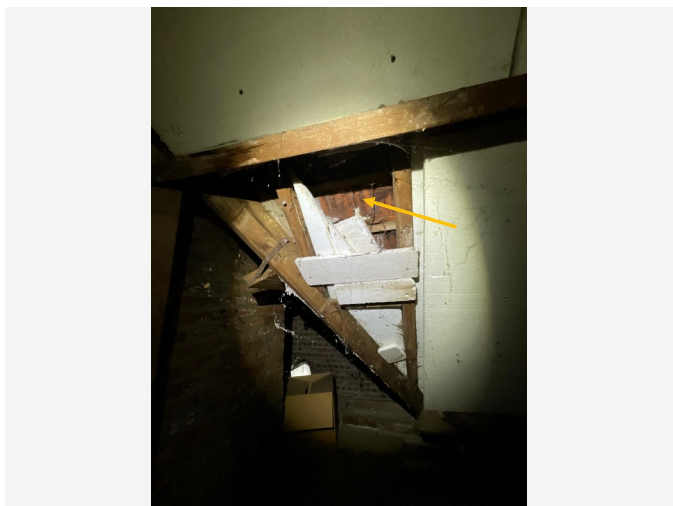
Geen onderdak aanwezig.
