Asbestinventarisatetest

Leopold Beosierlaan 94, 3010 Leuven

Attestnummer : 20241127-000490.000

Uitgegeven op : 27.11.2024

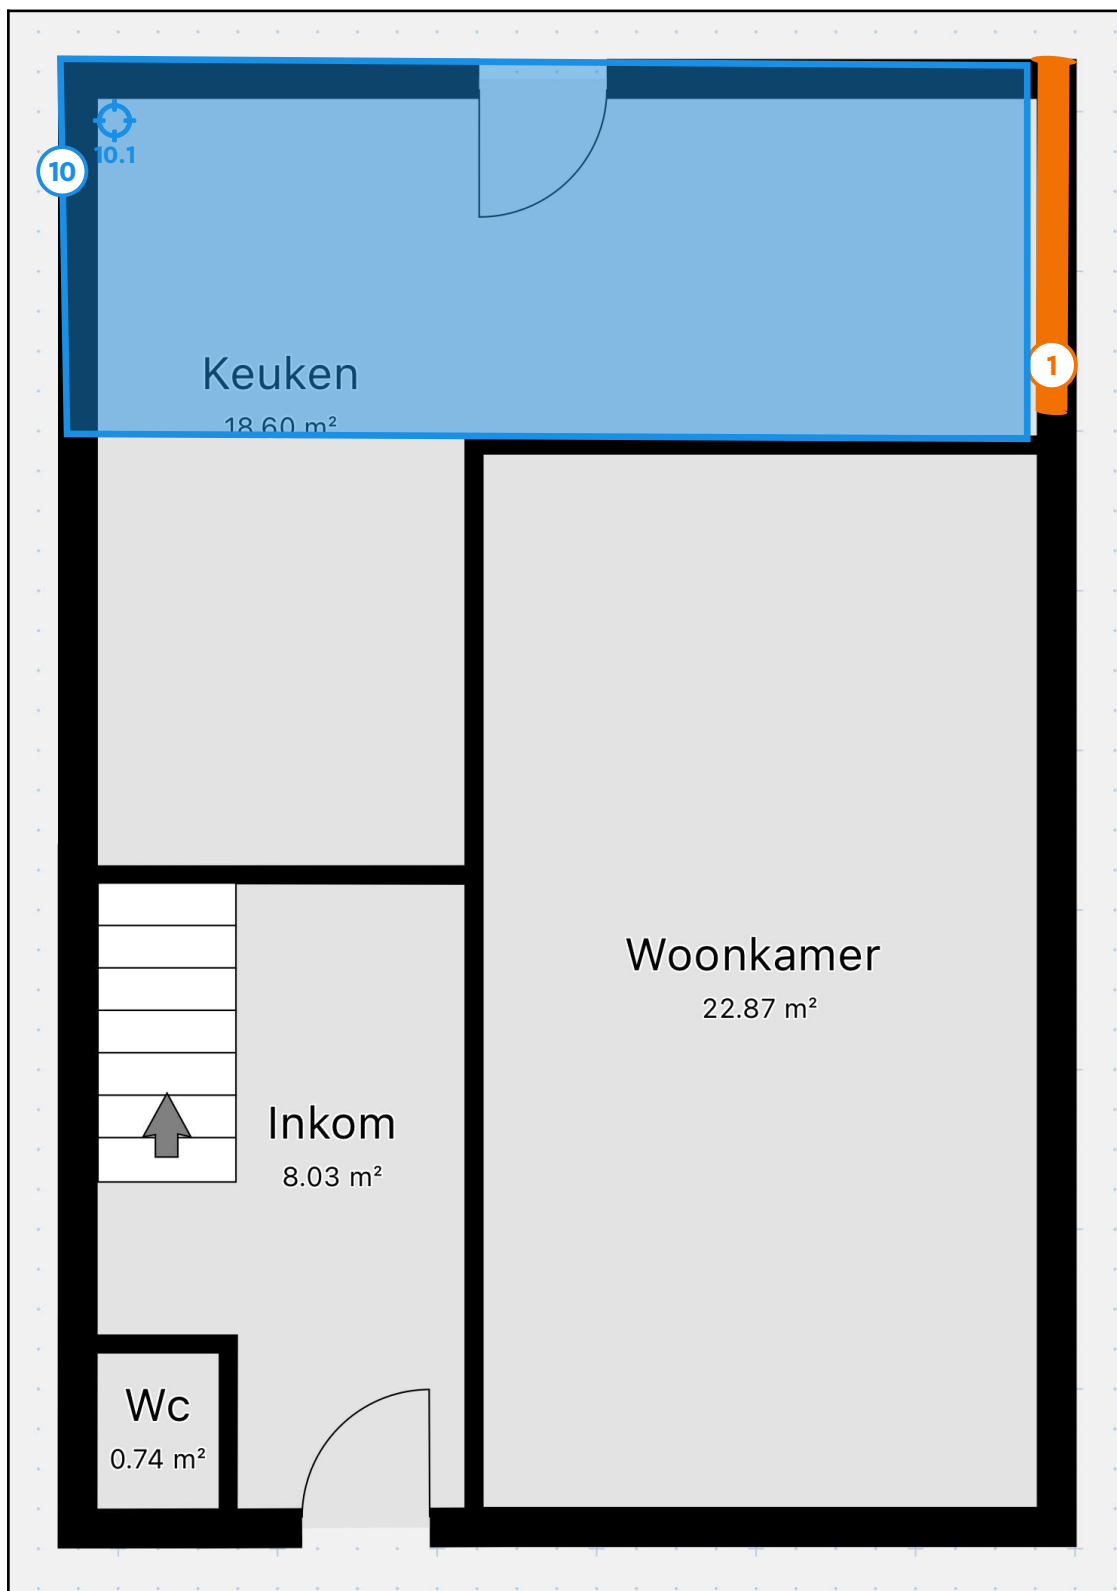
Plan 1.1: Gelijkvloers - roofing

1. Deksteen	Asbestmateriaal	Verwijderen
10. Roofing	Geen asbest	-
10.1 Code: Mn4 roofing	Puntmonster	-

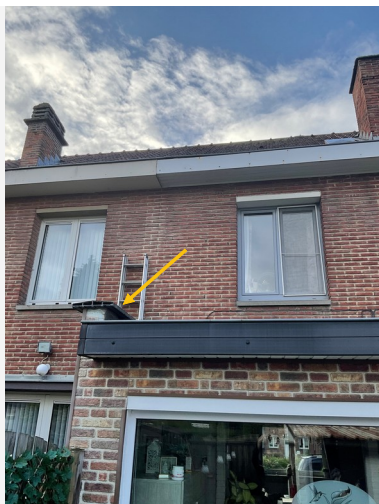
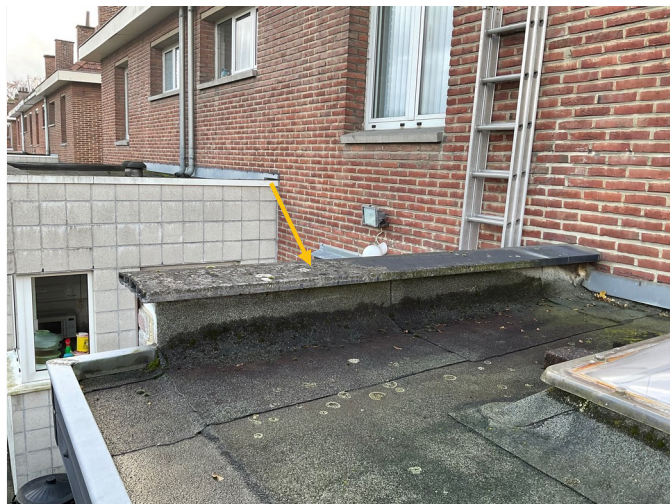
Het asbestmateriaal valt onder de mijlpaal van 2040.

Verwijderen

Eindbeoordeling materiaalrisico	Verhoogd materiaalrisico en/of verhoogde kans op vezelvrijgave
---------------------------------	--

Gebondenheid	Categorie 1: hechtgebonden in oorsprong
Asbestsoort (vezeltype)	Crocidoliet aanwezig
Asbestconcentratie	Laag (< 50%)
Afschermingsgraad van het gehele materiaal	Geheel of deels vrij aan de buitenlucht
Toestand van het materiaal	Matig beschadigd, matig verweerd

Beschrijving	Deksteen
Omgeving	Buiten
Primaire drager	Wand vrijstaand (scheidingsmuur, ...)
Asbestmateriaal	Deksteen, muurkap - Hol
Bindmiddel van asbestmateriaal	Cement
Gebondenheid op basis van bindmiddel	Hecht
Hoeveelheid (oppervlakte - dikte - aantal)	• 1,00 m ² - 4,00 cm - 1 stuk
Totaal volume	0,04 m ³
Eenvoudig bereikbaar	Ja
Bevestigingswijze	• Verlijmd, ingegoten, versmeerd
Identificatiemethode	Vaststelling zonder monsternamen
Destructieve handeling voor identificatie	Nee

- Verwijder dit asbestmateriaal zo snel mogelijk. Volg de toestand goed op.
- Voer bijkomende staalname(s) uit.

- Eenvoudige handelingen: mag via doe-het-zelf of door werknemer(s) met opleidingsattest eenvoudige handelingen
Info over het verwijderen of laten verwijderen kan je terug vinden op volgende website:

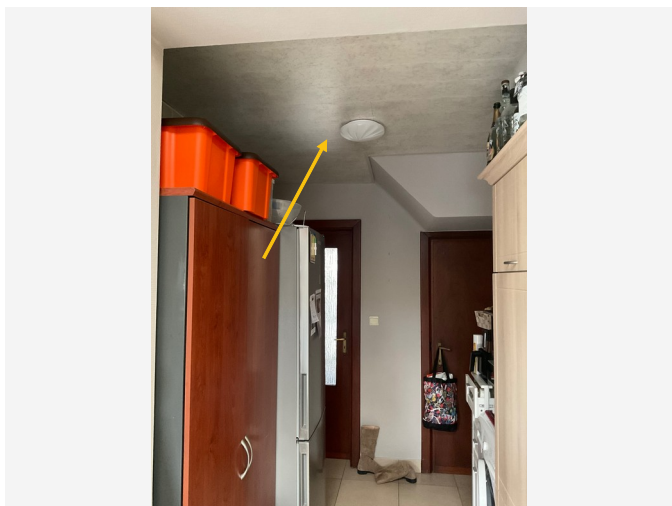
Plafonds vervaardigd uit houten/kunststof Klikpanelen.

Mogelijk pleister aanwezig, aanvullend destructief onderzoek uit te voeren.

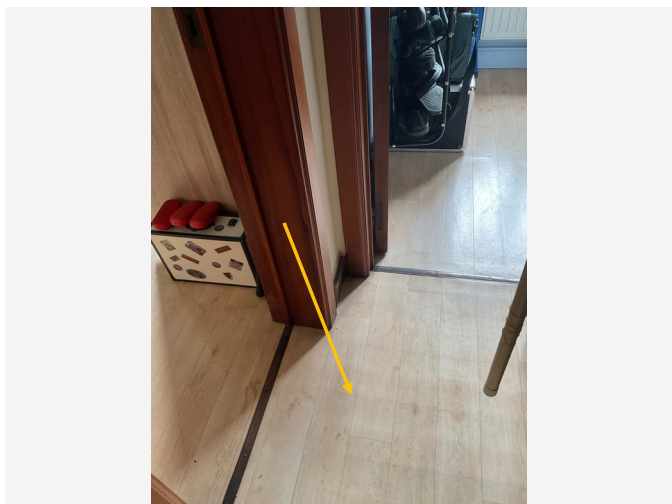
-soepel zeil met een onderkant van kunststof (plastic) of foam (schuim)

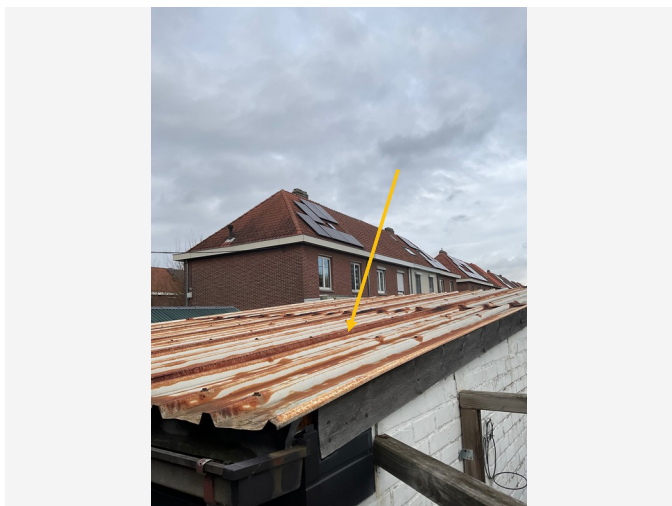
-Steeldeck is een geprofileerde staalplaat.

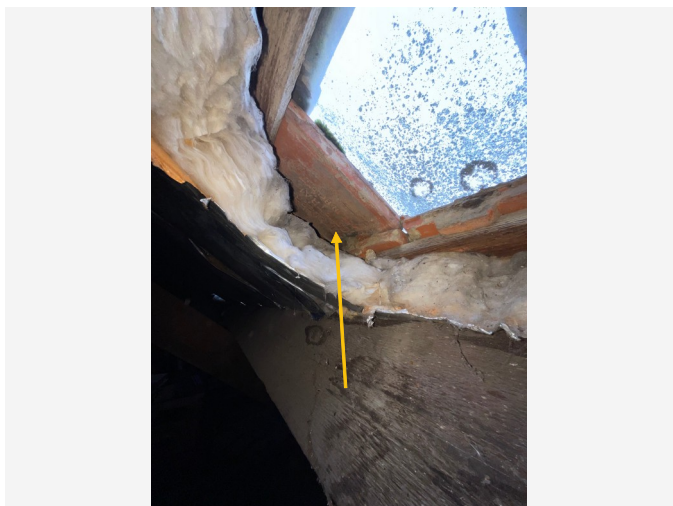
Geen onderdak aanwezig.

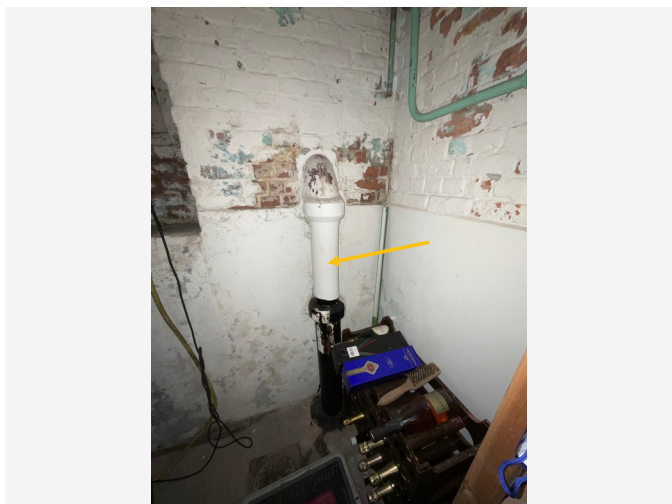
Een gresbuis is een rioleringsbuis gemaakt van vette klei en chamotte. De afwerking is glad en heel hard. Na het bakken worden de gresbuizen afgewerkt met een glazuur

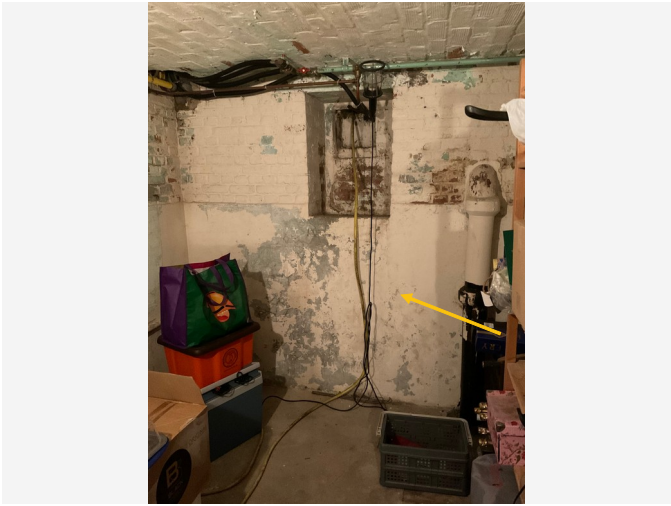
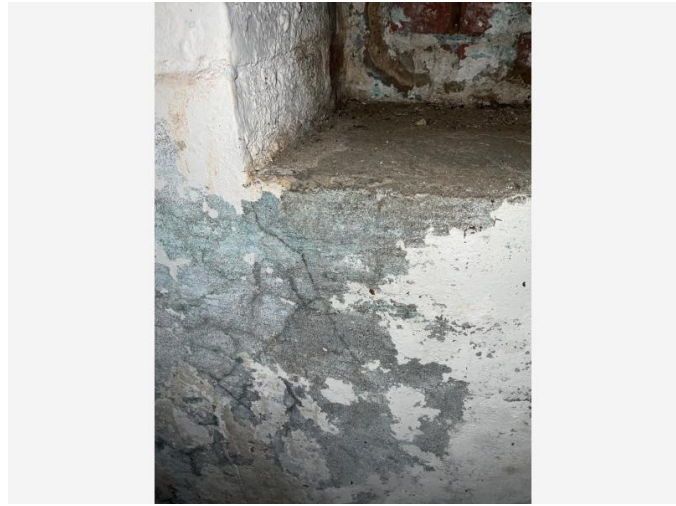
Fiche 7: cement pleister kelder

Geen asbest

#	Type	Referentie	Resultaat
7.1	Puntmonster	Mn3 Cementpleister	Geen asbest

Beschrijving	cement pleister kelder
Omgeving	Binnen
Primaire drager	Binnenwand
Bindmiddel van materiaal	Cement
Gebondenheid op basis van bindmiddel	Hecht
Hoeveelheid (gewicht - aantal)	<ul style="list-style-type: none">• 200,00 kg - 1 stuk
Totaal gewicht	200,00 kg
Identificatiemethode	Vaststelling met monstername
Destructieve handeling voor identificatie	Nee

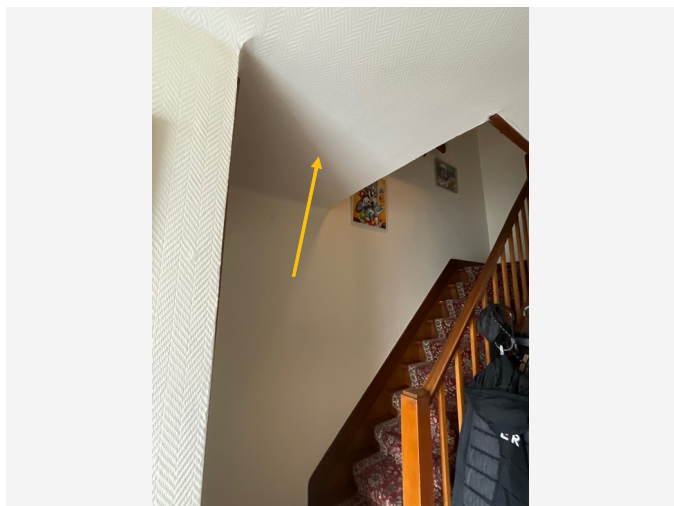
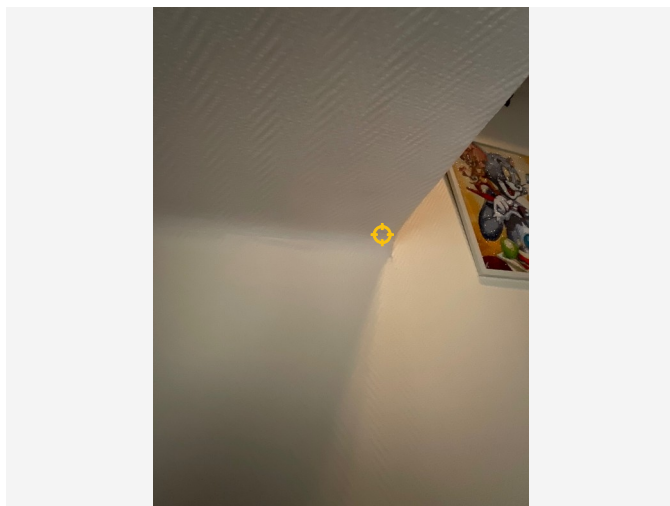
Fiche 8: Pleister Plafond

Geen asbest

#	Type	Referentie	Resultaat
8.1	Mengmonster	MN2 pleister plafond	Geen asbest

Beschrijving	Pleister Plafond
Omgeving	Binnen
Primaire drager	Plafond
Bindmiddel van materiaal	Gips - kalk
Gebondenheid op basis van bindmiddel	Niet-hechtgebonden
Hoeveelheid (oppervlakte - dikte - aantal)	• 80,00 m ² - 1,46 cm - 1 stuk
Totaal volume	1,168 m ³
Identificatiemethode	Vaststelling met monstername
Destructieve handeling voor identificatie	Nee
Opmerking	Staalname: -Traphal -badkamer

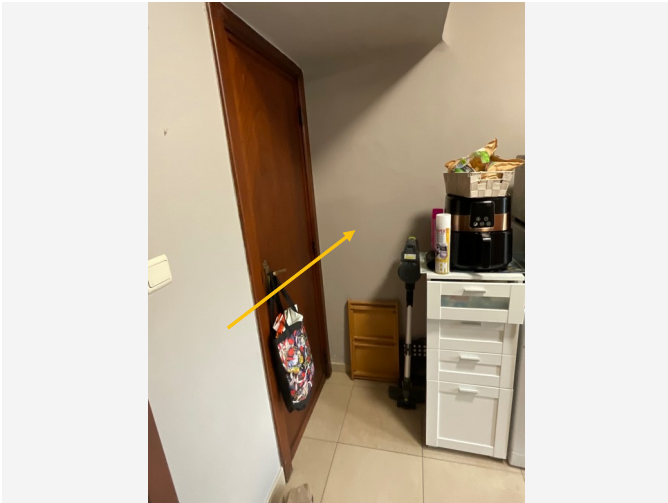
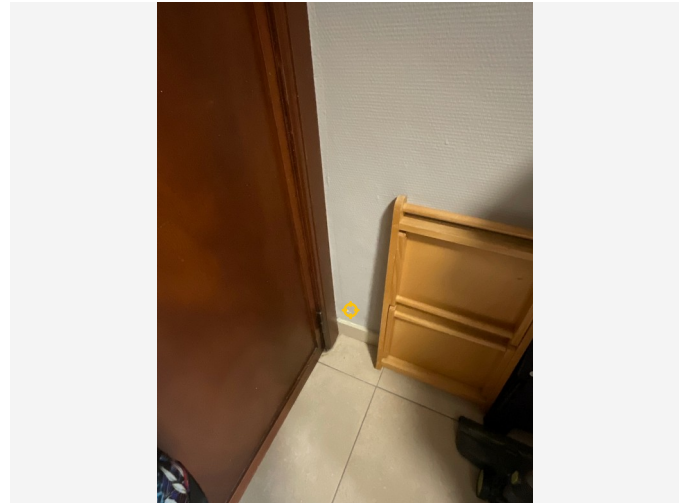
Fiche 9: Pleister Wand

Geen asbest

#	Type	Referentie	Resultaat
9.1	Mengmonster	MN 1 Pleister wand	Geen asbest

Beschrijving	Pleister Wand
Omgeving	Binnen
Primaire drager	Binnenwand
Bindmiddel van materiaal	Gips - kalk
Gebondenheid op basis van bindmiddel	Niet-hechtgebonden
Hoeveelheid (oppervlakte - dikte - aantal)	• 187,00 m ² - 1,48 cm - 1 stuk
Totaal volume	2,768 m ³
Identificatiemethode	Vaststelling met monstername
Destructieve handeling voor identificatie	Nee
Opmerking	Staalname: -Traphal -keuken -slaapkamer -geen Pleister aanwezig in stooklokaal

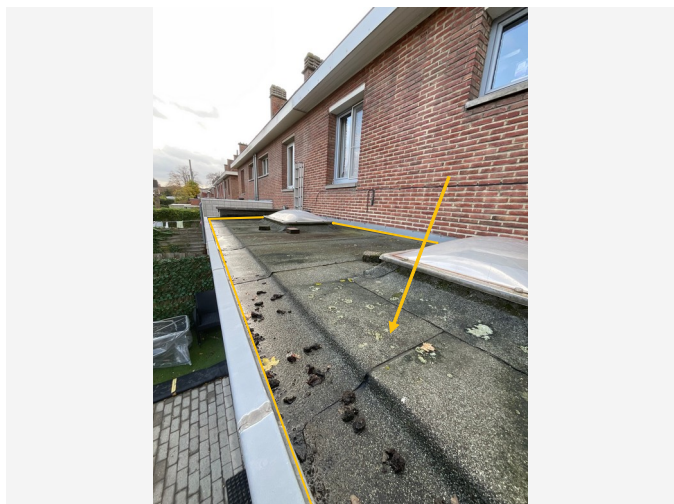
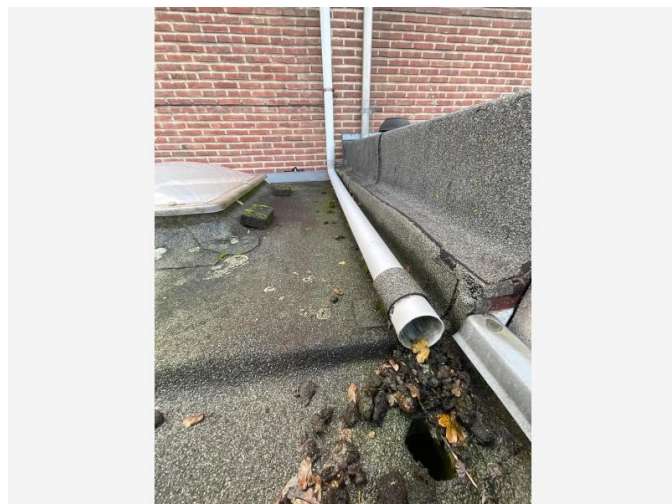
Fiche 10: Roofing

Geen asbest

#	Type	Referentie	Resultaat
10.1	Puntmonster	Mn4 roofing	Geen asbest

Beschrijving	Roofing
Omgeving	Buiten
Primaire drager	Plat dak
Bindmiddel van materiaal	Bitumen (roofing, teer, asfalt)
Gebondenheid op basis van bindmiddel	Hecht
Hoeveelheid (oppervlakte - aantal)	• 12,00 m ² - 1 stuk
Totale oppervlakte	12,00 m ²
Identificatiemethode	Vaststelling met monstername
Destructieve handeling voor identificatie	Nee
Opmerking	Mogelijk meerdere lagen roofing aanwezig. (enkel staalname van bovenste laag roofing)
