# Asbestinventarisatetest

Meistraat 57, 3212 Lubbeek

Attestnummer : 20250113-000187.000

Uitgegeven op : 13.01.2025

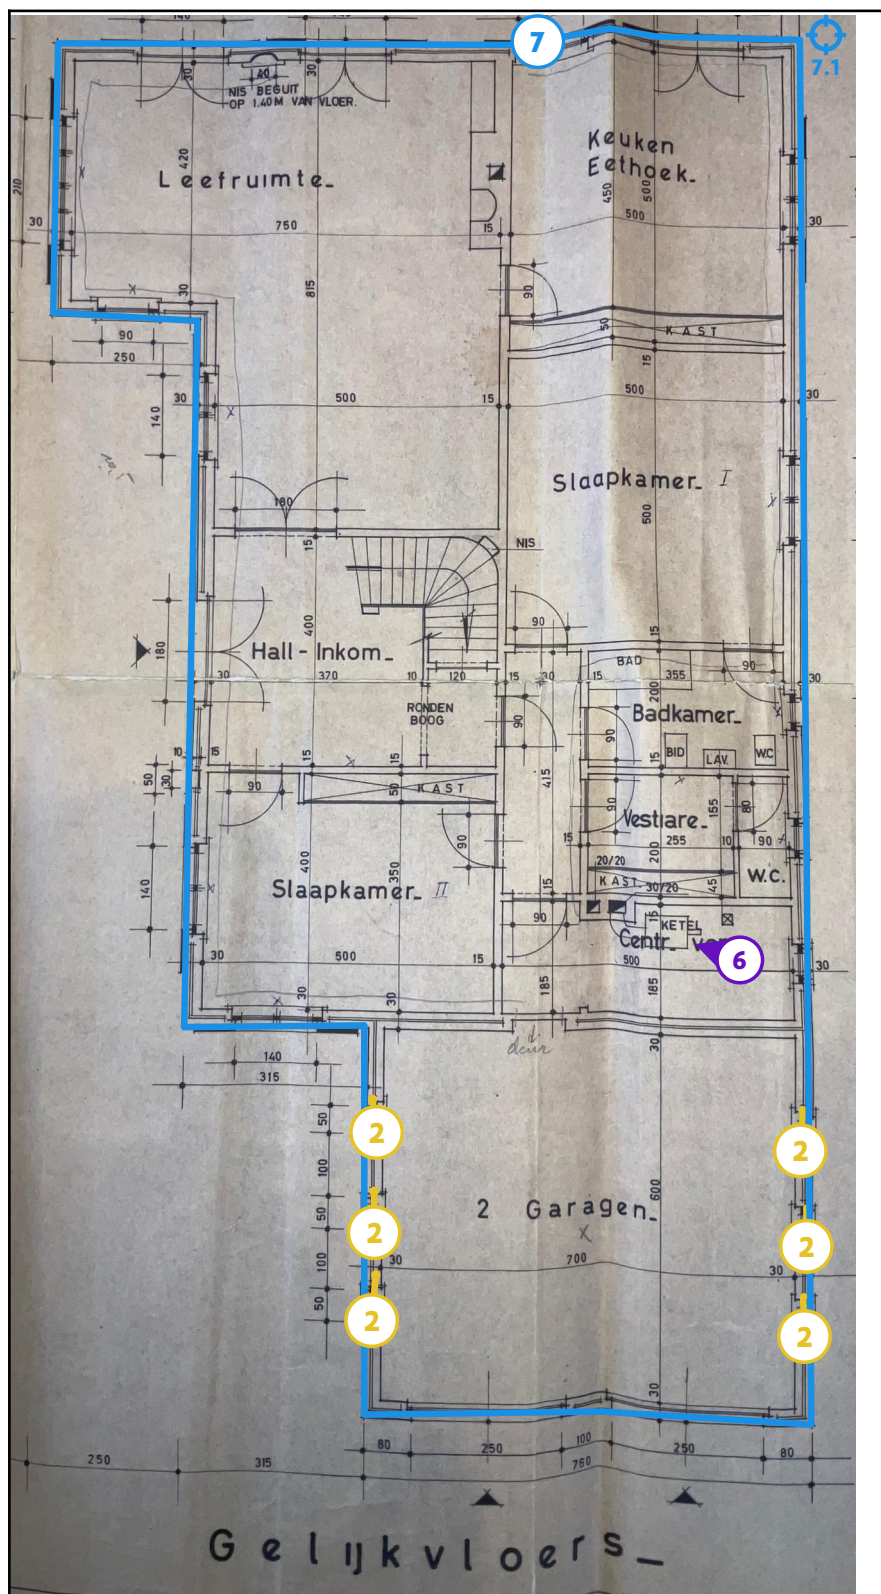
# Plan 1.1: Gelijkvloers - massal - cv - crepi

2. Vensterbank type massal	Asbestmateriaal	Zorgvuldig beheren
6. Oude CV-ketel	Advies	-
7. Crepi gevels	Geen asbest	-
7.1 Code: Mn3 crepi	Puntmonster	-

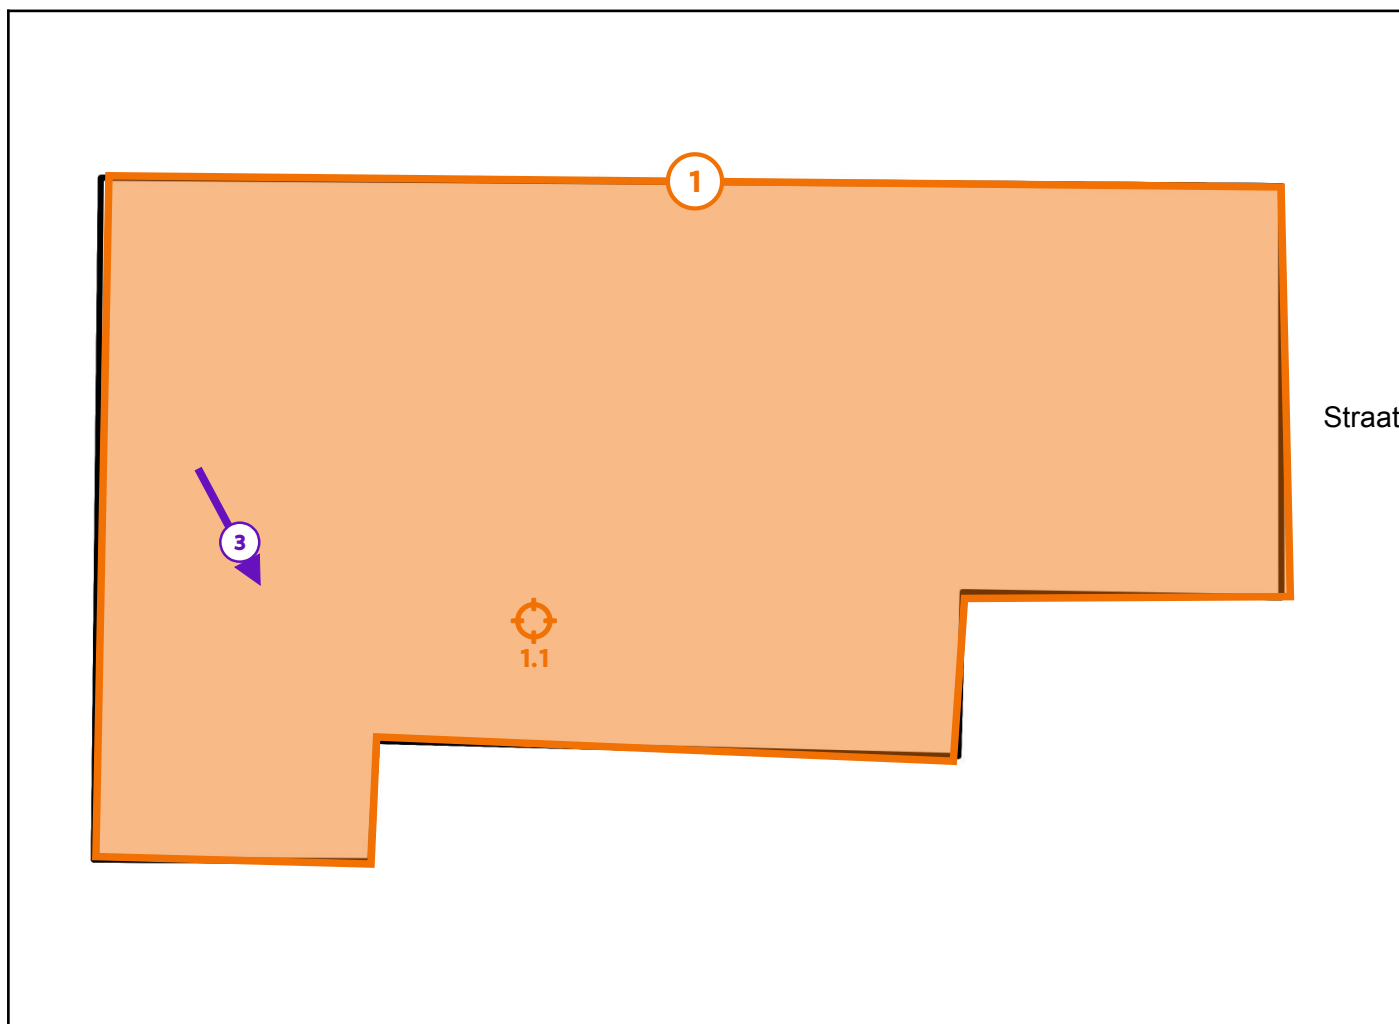
## Plan 1.6: Dak - leien - schoorsteen

Beschrijving	Type	Actie
1. Leien dak	Asbestmateriaal	<a href="#">Verwijderen</a>
1.1 Code: Mn4 leien	Puntmonster	-
3. Schoorsteen	Beperking	-

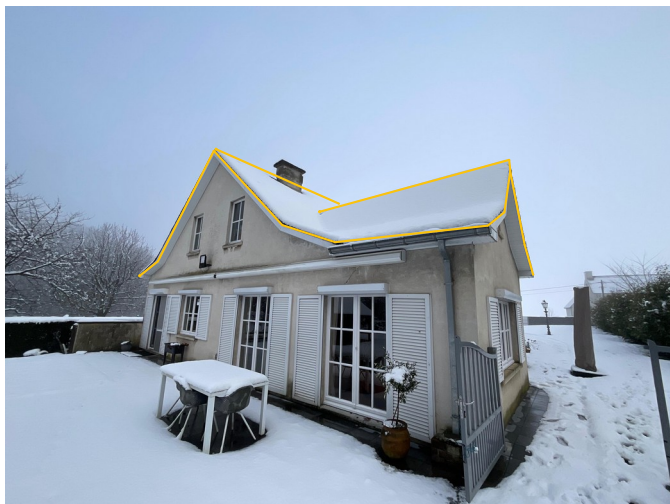
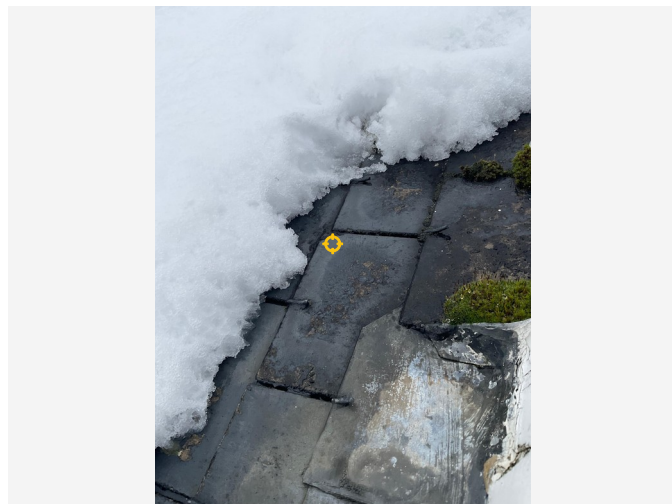
Overzichtsfoto

Detailfoto

Het asbestmateriaal valt onder de mijlpaal van 2034.

Eindbeoordeling materiaalrisico	Verhoogd materiaalrisico en/of verhoogde kans op vezelvrijgave
---------------------------------	--

Gebondenheid	Categorie 1: hechtgebonden in oorsprong
Asbestsoort (vezeltype)	Alleen chrysotiel
Asbestconcentratie	Laag (< 50%)
Afschermingsgraad van het gehele materiaal	Geheel of deels vrij aan de buitenlucht
Toestand van het materiaal	Matig beschadigd, matig verweerd

#	Type	Referentie	Resultaat
1.1	Puntmonster	Mn4 leien	Chrysotiel

Beschrijving	Leien dak
Omgeving	Buiten
Primaire drager	Schuin dak
Asbestmateriaal	Dak- en gevelbekleding - Lei, shingle
Bindmiddel van asbestmateriaal	Cement
Gebondenheid op basis van bindmiddel	Hecht
Hoeveelheid (oppervlakte - aantal)	<ul style="list-style-type: none"><li>• 360,00 m<sup>2</sup> - 1 stuk</li></ul>
Totale oppervlakte	360,00 m <sup>2</sup>
Eenvoudig bereikbaar	Ja
Bevestigingswijze	<ul style="list-style-type: none"><li>• Genageld, geniet</li></ul>
Identificatiemethode	Vaststelling met monstername
Destructieve handeling voor identificatie	Nee
Opmerking	De hoeveelheid is een schatting en kan afwijken van de werkelijke toestand.

Verwijderen

- Verwijder dit asbestmateriaal zo snel mogelijk. Volg de toestand goed op.
- Hemelwater dat afspoelt van asbestcement daken of gevels kan asbestdeeltjes bevatten. Gebruik het enkel voor gesloten circuits (bv. spoelen toiletten). Reinig na het vervangen van het dak of de gevel de dakgoten en regenwaterput of -ton om asbesthoudend sediment of slib te verwijderen

- Eenvoudige handelingen: mag via doe-het-zelf of door werknemer(s) met opleidingsattest eenvoudige handelingen  
Deze toepassing kan door een aannemer die over een opleidingsattest eenvoudige handelingen beschikt of door een particulier (doe-het-zelf), verwijderd worden indien er geen verhoogd risico op vrijgave van asbestvezels (max. concentratie 0,01 vezels/cm<sup>3</sup> - CODEX Art. VI.3-54) ontstaat en de toepassing voorafgaand wordt gefixeerd/bevochtigd; de individuele elementen zonder machinale werktuigen en zonder breken of gooien een voor een losgemaakt worden; en ten slotte in gesloten verpakking weggevoerd worden naar een erkend afvalpunt (recyclagepark).

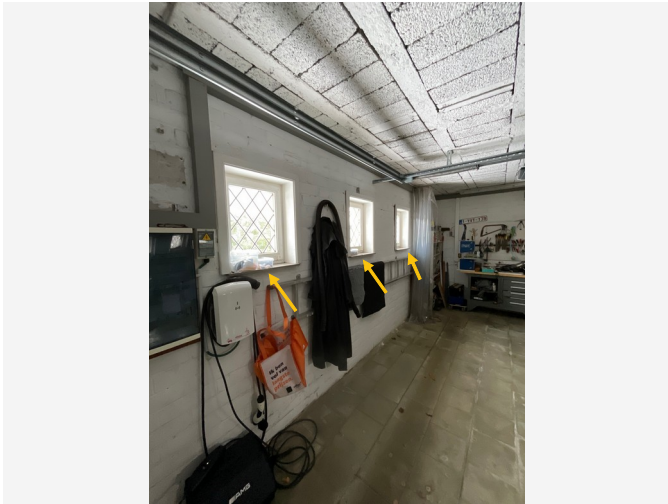
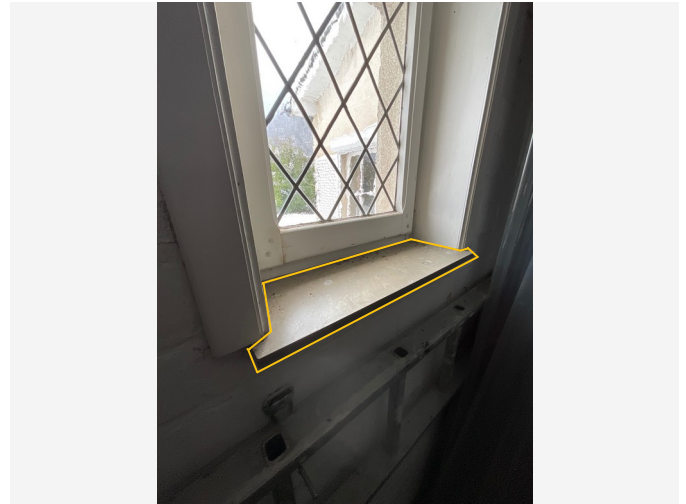
Overzichtsfoto

Detailfoto

Het asbestmateriaal valt onder de mijlpaal van 2040.

Zeer laag materiaalrisico en/of zeer lage kans op vezelvrijgave

Gebondenheid	Categorie 1: hechtgebonden in oorsprong
Asbestsoort (vezeltype)	Alleen chrysotiel
Asbestconcentratie	Laag (< 50%)
Afschermingsgraad van het gehele materiaal	Geheel of deels vrij aan de buitenlucht
Toestand van het materiaal	Onbeschadigd, niet verweerd

Beschrijving	Vensterbank type massal
Omgeving	Buiten
Primaire drager	Wandopening verticaal (raam, deur, ...)
Asbestmateriaal	Plaat, paneel, tablet - Type Massal
Bindmiddel van asbestmateriaal	Cement
Gebondenheid op basis van bindmiddel	Hecht
Hoeveelheid (oppervlakte - dikte - aantal)	<ul style="list-style-type: none"><li>• 0,15 m<sup>2</sup> - 2,00 cm - 6 stuks</li></ul>
Totaal volume	0,018 m <sup>3</sup>
Eenvoudig bereikbaar	Ja
Bevestigingswijze	<ul style="list-style-type: none"><li>• Verlijmd, ingegoten, versmeerd</li></ul>
Identificatiemethode	Vaststelling zonder monstername
Destructieve handeling voor identificatie	Nee
Opmerking	De hoeveelheid is een schatting en kan afwijken van de werkelijke toestand.

Zorgvuldig beheren

- Zorg voor een veilig beheer en verwijder dit asbestmateriaal wanneer het bij werken eenvoudig bereikbaar wordt. Controleer de toestand jaarlijks op wijzigingen.

- Eenvoudige handelingen: mag via doe-het-zelf of door werknemer(s) met opleidingsattest eenvoudige handelingen  
Deze toepassing kan door een aannemer die over een opleidingsattest eenvoudige handelingen beschikt of door een particulier (doe-het-zelf), verwijderd worden indien er geen verhoogd risico op vrijgave van asbestvezels (max. concentratie 0,01 vezels/cm<sup>3</sup> - CODEX Art. VI.3-54) ontstaat en de toepassing voorafgaand wordt gefixeerd/bevochtigd; de individuele elementen zonder machinale werktuigen en zonder breken of gooien een voor een losgemaakt worden; en ten slotte in gesloten verpakking weggevoerd worden naar een erkend afvalpunt (recyclagepark).

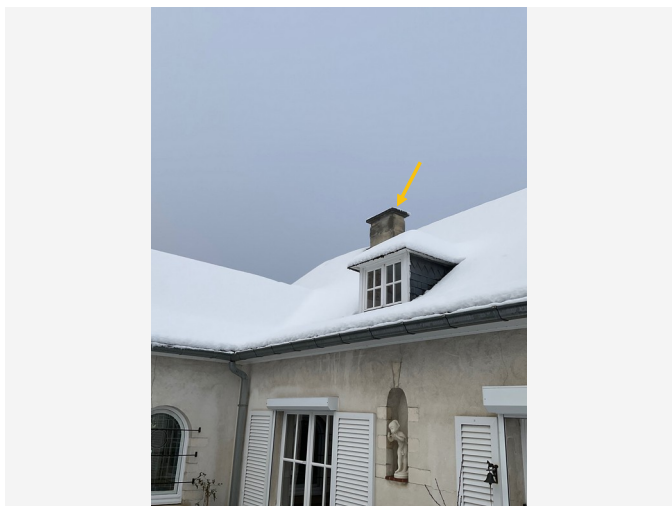
Situeringfoto

**Reden:** Het te onderzoeken materiaal situeert zich hoger dan 3,50 m te rekenen vanaf een veilige ondergrond

**Uitleg van de asbestdeskundige:** De schoorsteen bevat binnenin mogelijk een asbestcement rookgaskanaal. Laat dit onderzoeken bij eventuele werken.

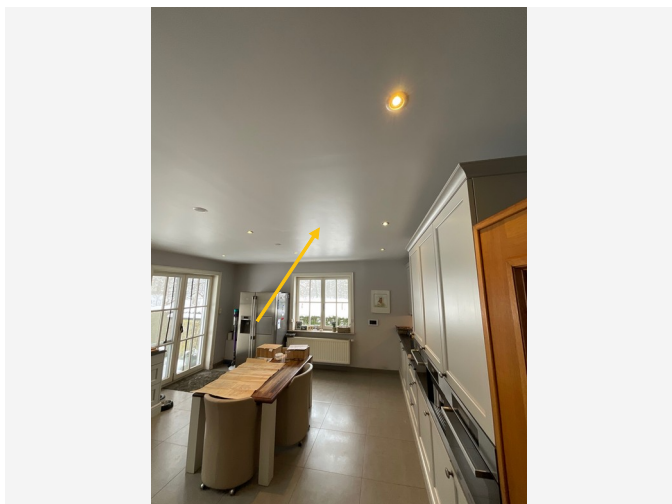
Vrije foto

Plafonds vervaardigd uit gipsplaten

Mogelijk pleister aanwezig, aanvullend destructief onderzoek uit te voeren.

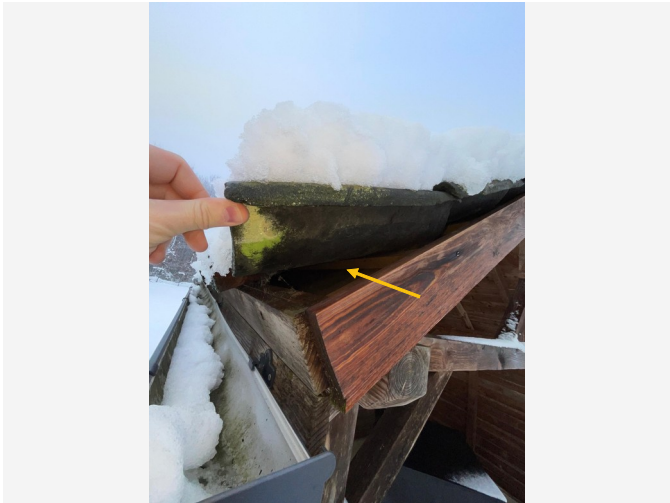
Vrije foto

Onderdak uit Kunststof.

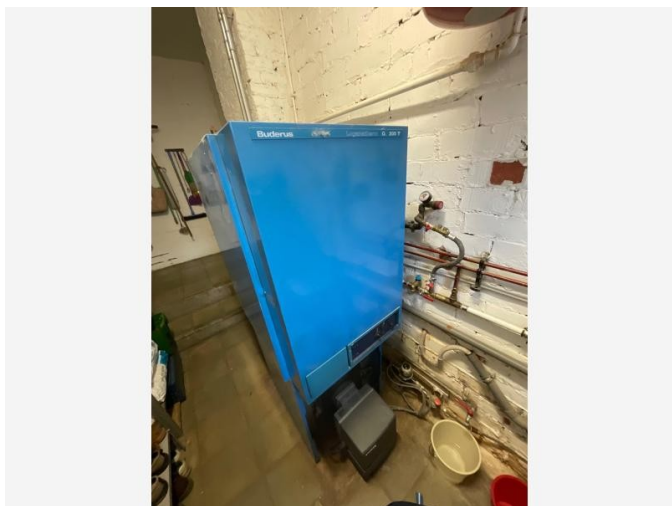
Vrije foto

De CV-ketel bevat mogelijk asbesthoudende pakkingen en/of elementen. Laat ze onderzoeken bij onderhoud of vervanging.

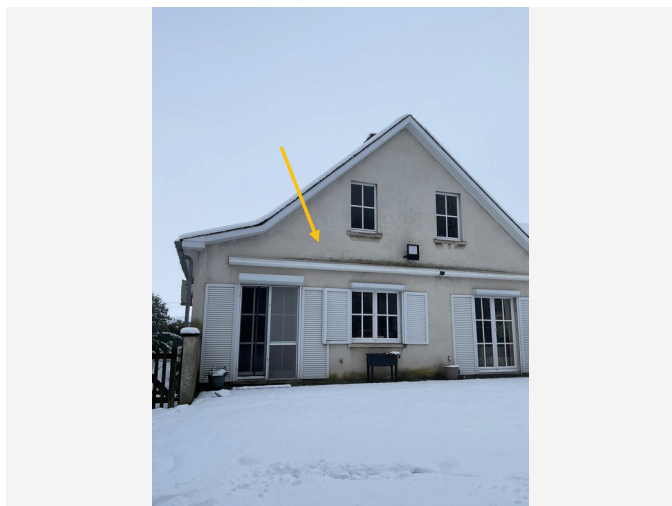
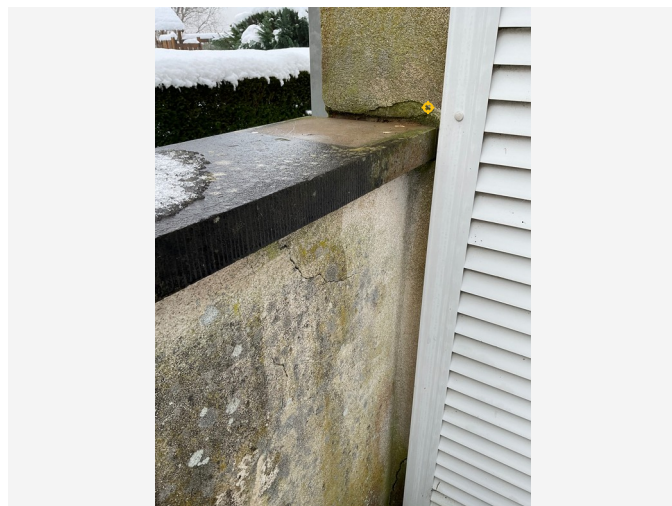
## Fiche 7: Crepi gevels

Overzichtsfoto

Detailfoto

Geen asbest

#	Type	Referentie	Resultaat
7.1	Puntmonster	Mn3 crepi	Geen asbest

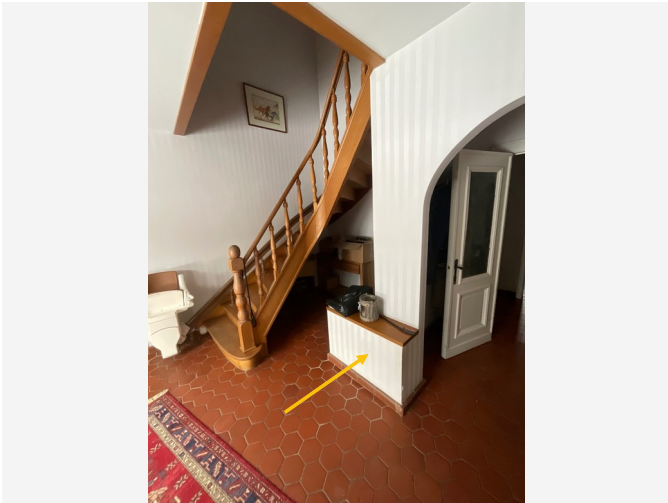
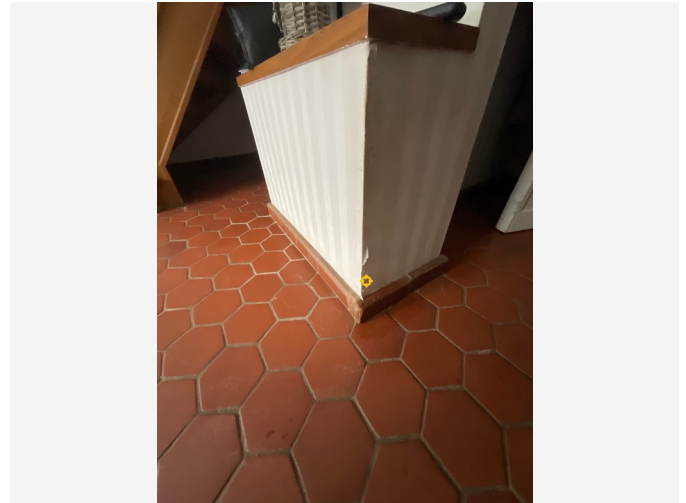
## Fiche 8: Pleisterwerk wanden

Overzichtsfoto

Detailfoto

Geen asbest

#	Type	Referentie	Resultaat
8.1	Mengmonster	Mn1 pleister wand	Geen asbest

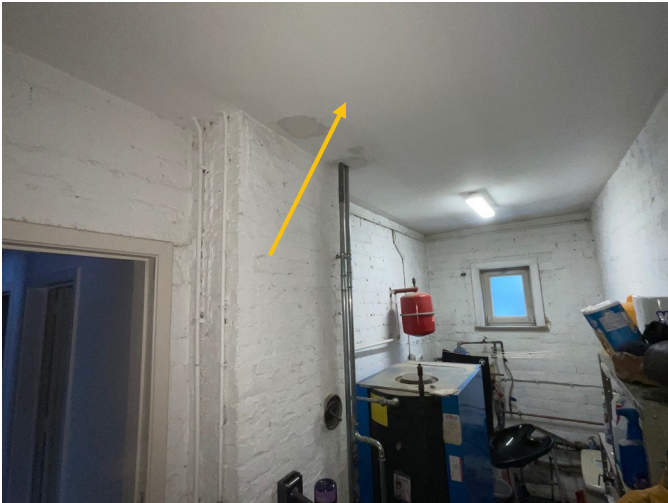
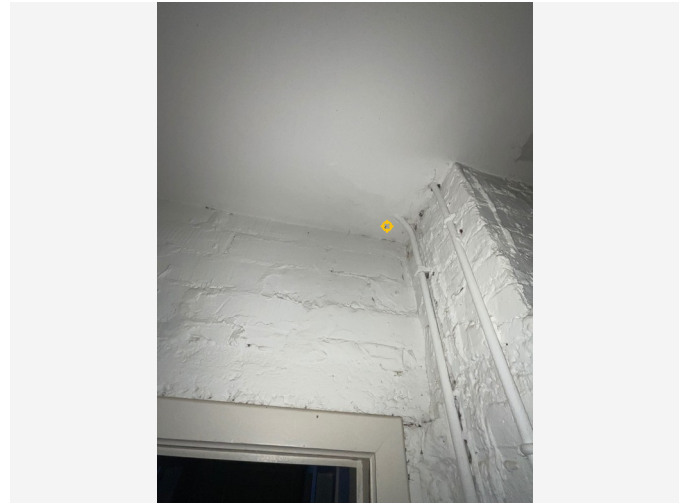
## Fiche 9: Pleisterwerk plafonds

Overzichtsfoto

Detailfoto

Geen asbest

#	Type	Referentie	Resultaat
9.1	Mengmonster	MN2 pleister plafond	Geen asbest
