Asbestinventarisatetest

Leuvensesteenweg 242, 3390 Tielt-Winge

Attestnummer : 20230602-000256.000

Uitgegeven op : 02.06.2023

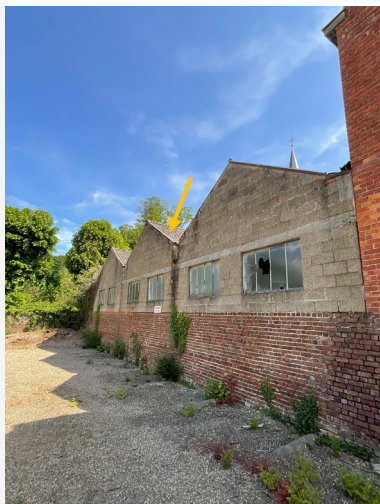
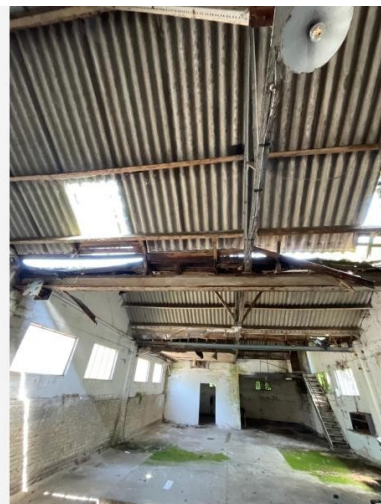
Eindbeoordeling materiaalrisico	Hoog materiaalrisico en/of hoge kans op vezelvrijgave
Opmerking	Vasthechting van (korst)mos en vegetatie

Gebondenheid	Categorie 1: hechtgebonden in oorsprong
Asbestsoort (vezeltype)	Crocidoliet aanwezig
Asbestconcentratie	Laag (< 50%)
Afschermingsgraad van het gehele materiaal	Geheel of deels (ook) vrij aan de binnenlucht
Toestand van het materiaal	Matig beschadigd, matig verweerd

Beschrijving	Golfplaten
Omgeving	Grenst aan binnen- en buitenlucht
Primaire drager	Schuin dak
Asbestmateriaal	Dak- en gevelbekleding - Golfplaat

Dringend verwijderen

- Verwijder dit asbestmateriaal zo snel mogelijk. Volg de toestand goed op.
- Hemelwater dat afspoelt van asbestcement daken of gevels kan asbestdeeltjes bevatten. Gebruik het enkel voor gesloten circuits (bv. spoelen toiletten). Reinig na het vervangen van het dak of de gevel de dakgoten en regenwaterput of -ton om asbesthoudend sediment of slib te verwijderen

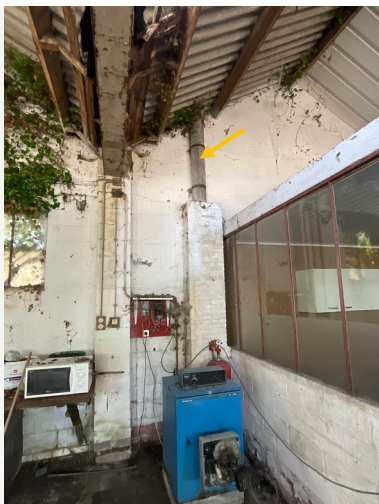
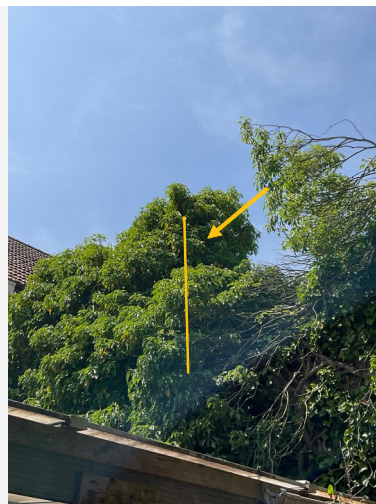
Eindbeoordeling materiaalrisico	Hoog materiaalrisico en/of hoge kans op vezelvrijgave
Opmerking	Vasthechting van (korst)mos en vegetatie

Gebondenheid	Categorie 1: hechtgebonden in oorsprong
Asbestsoort (vezeltype)	Crocidoliet aanwezig
Asbestconcentratie	Laag (< 50%)
Afschermingsgraad van het gehele materiaal	Geheel of deels (ook) vrij aan de binnenlucht
Toestand van het materiaal	Matig beschadigd, matig verweerd

Beschrijving	Rookgaskanaal Cement
Omgeving	Binnen
Primaire drager	HVAC infrastructuur en uitrusting
Asbestmateriaal	Rookgaskanaal
Bindmiddel van asbestmateriaal	Cement

Dringend verwijderen

- Verwijder dit asbestmateriaal zo snel mogelijk. Volg de toestand goed op.

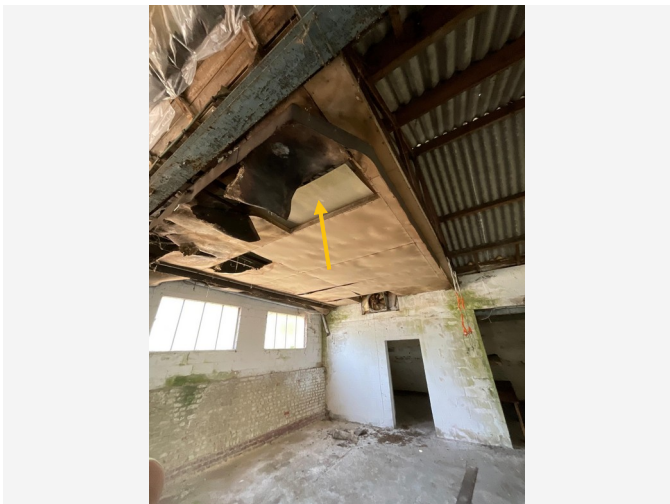
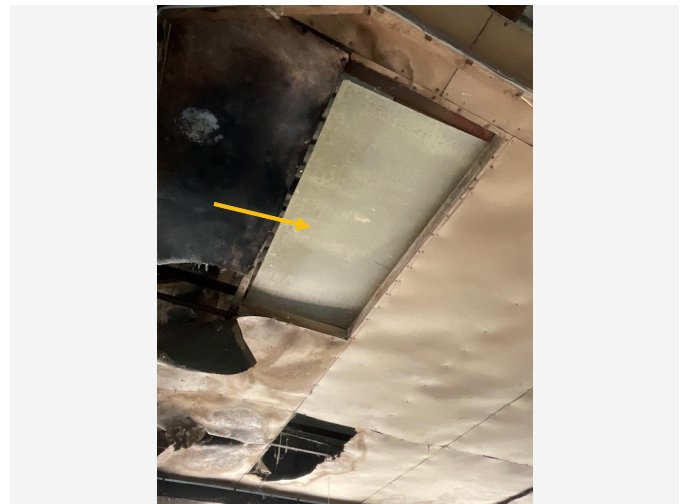
Beschrijving	paneel menuiserie
Type afvalstof	Betreft resten (contaminatie) van verwerking of beschadiging
Type resten (contaminatie)	<ul style="list-style-type: none">• Stukken, fragmenten (los, opliggend)
Besmette materialen	<ul style="list-style-type: none">• Geen (er is geen vermenging met ander materiaal)
Bron van de resten	Bron van de resten is niet meer aanwezig
Omgeving	Binnen
Primaire drager	Plafond
Gebondenheid resten	Hecht
Hoeveelheid (gewicht - aantal)	<ul style="list-style-type: none">• 10,00 kg - 1 stuk
Totaal gewicht	10,00 kg
Eenvoudig bereikbaar	Ja
Identificatiemethode	Vaststelling zonder monsternamen

Dringend verwijderen

- Verwijder het asbestafval.

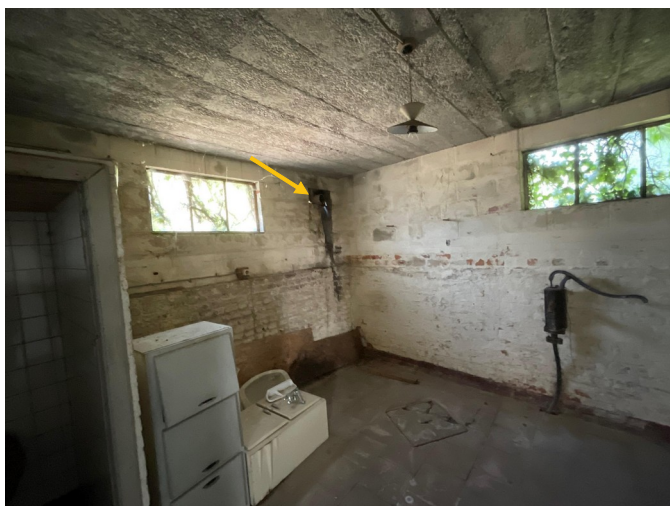
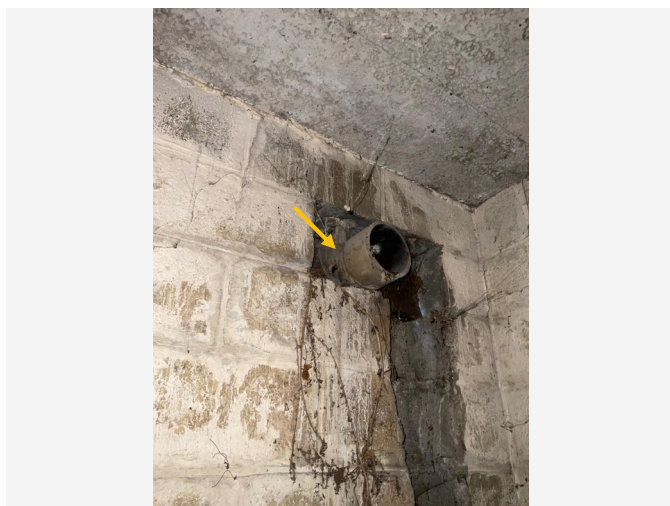
Eindbeoordeling materiaalrisico	Verhoogd materiaalrisico en/of verhoogde kans op vezelvrijgave
---------------------------------	--

Gebondenheid	Categorie 1: hechtgebonden in oorsprong
Asbestsoort (vezeltype)	Crocidoliet aanwezig
Asbestconcentratie	Laag (< 50%)
Afschermingsgraad van het gehele materiaal	Geheel of deels (ook) vrij aan de binnenlucht
Toestand van het materiaal	Licht beschadigd, licht verweerd. Intact materiaal type Pical – asbestboard of categorie III 'gebondenheid'

Beschrijving	Afvoer Cementbuis
Omgeving	Binnen
Primaire drager	Infrastructuur hemelwater (opvang en afvoer)
Asbestmateriaal	Hemelwaterafvoerkanaal
Bindmiddel van asbestmateriaal	Cement
Gebondenheid op basis van bindmiddel	Hecht
Hoeveelheid (lengte - omtrek - dikte - aantal)	<ul style="list-style-type: none">• 0,40 m - 38,00 cm - 1,00 cm - 1 stuk
Totaal volume	0,002 m ³
Eenvoudig bereikbaar	Ja
Bevestigingswijze	<ul style="list-style-type: none">• Geklemd

Verwijderen

- Verwijder dit asbestmateriaal zo snel mogelijk. Volg de toestand goed op.

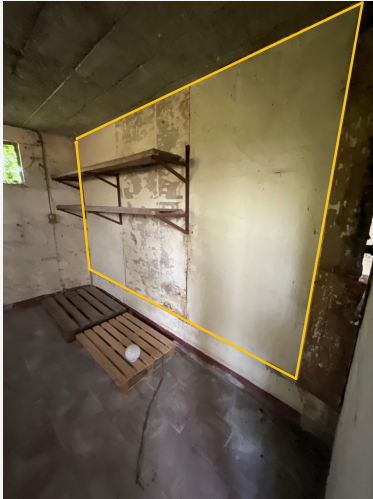
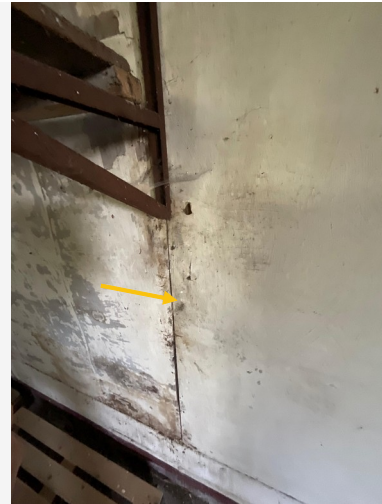
Eindbeoordeling materiaalrisico	Verhoogd materiaalrisico en/of verhoogde kans op vezelvrijgave
---------------------------------	--

Gebondenheid	Categorie 1: hechtgebonden in oorsprong
Asbestsoort (vezeltype)	Crocidoliet aanwezig
Asbestconcentratie	Laag (< 50%)
Afschermingsgraad van het gehele materiaal	Geheel of deels (ook) vrij aan de binnenlucht
Toestand van het materiaal	Licht beschadigd, licht verweerd. Intact materiaal type Pical – asbestboard of categorie III 'gebondenheid'

Beschrijving	Wandpanelen menuiserie
Omgeving	Binnen
Primaire drager	Wand vrijstaand (scheidingsmuur, ...)
Asbestmateriaal	Plaat, paneel, tablet - Type Menuiserie
Bindmiddel van asbestmateriaal	Cement
Gebondenheid op basis van bindmiddel	Hecht
Hoeveelheid (oppervlakte - dikte - aantal)	• 8,63 m ² - 0,40 cm - 1 stuk
Totaal volume	0,035 m ³

Verwijderen

- Verwijder dit asbestmateriaal zo snel mogelijk. Volg de toestand goed op.
- Voer bijkomende staalname(s) uit.

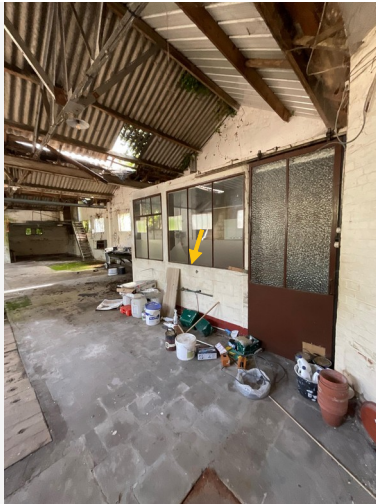
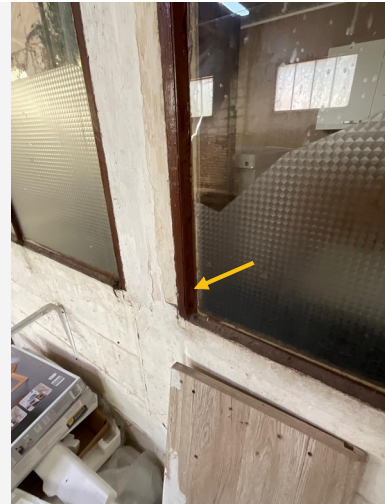
Eindbeoordeling materiaalrisico	Laag materiaalrisico en/of verlaagde kans op vezelvrijgave
---------------------------------	--

Gebondenheid	Categorie 1: hechtgebonden in oorsprong
Asbestsoort (vezeltype)	Amfibool aanwezig, uitgezonderd crocidoliet
Asbestconcentratie	Laag (< 50%)
Afschermingsgraad van het gehele materiaal	Geheel of deels (ook) vrij aan de binnenlucht
Toestand van het materiaal	Licht beschadigd, licht verweerd. Intact materiaal type Pical – asbestboard of categorie III 'gebondenheid'

Beschrijving	Mastiek ramen
Omgeving	Buiten
Primaire drager	Wandopening verticaal (raam, deur, ...)
Asbestmateriaal	In-situ afwerkingslagen - Pasta, stopverf, voegsel, stopsel, vulsel, mastiek, katten, ...
Bindmiddel van asbestmateriaal	Kitten, mastiek, pasta
Gebondenheid op basis van bindmiddel	Hecht
Hoeveelheid (gewicht - aantal)	• 1,50 kg - 1 stuk
Totaal gewicht	1,50 kg
Eenvoudig bereikbaar	Ja
Bevestigingswijze	• Verlijmd, ingegoten, versmeerd

Zorgvuldig beheren

- Zorg voor een veilig beheer. Vermijd het beschadigen van het asbestmateriaal. Controleer de toestand jaarlijks op wijzigingen.
- Voer bijkomende staalname(s) uit.

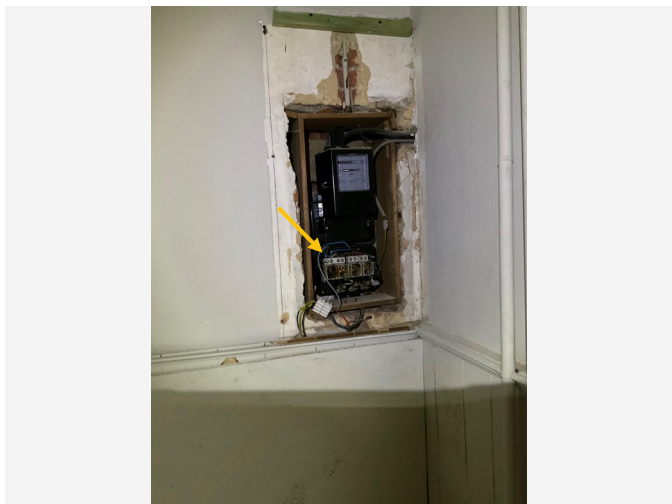
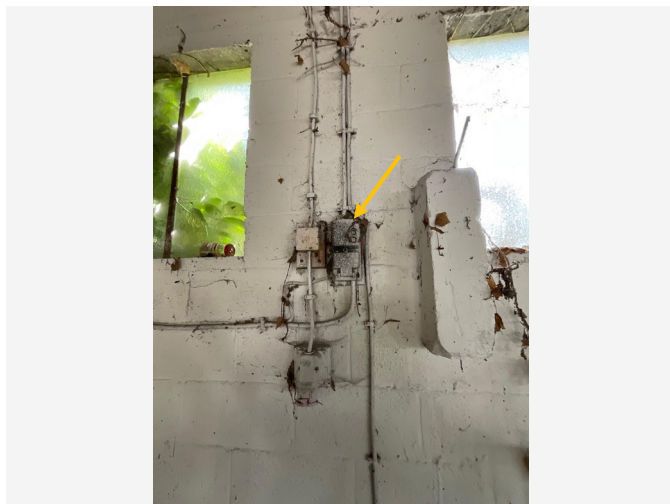
Eindbeoordeling materiaalrisico	Laag materiaalrisico en/of verlaagde kans op vezelvrijgave
---------------------------------	--

Gebondenheid	Categorie 1: hechtgebonden in oorsprong
Asbestsoort (vezeltype)	Crocidoliet aanwezig
Asbestconcentratie	Laag (< 50%)
Afschermingsgraad van het gehele materiaal	Geheel of deels (ook) vrij aan de binnenlucht
Toestand van het materiaal	Onbeschadigd, niet verweerd

Beschrijving	Elektrische installatie Bakeliet
Omgeving	Binnen
Primaire drager	Communicatie en elektrische infrastructuur en uitrusting
Asbestmateriaal	Plaat, paneel, tablet - Type Bakeliet
Bindmiddel van asbestmateriaal	Kunststof of -hars
Gebondenheid op basis van bindmiddel	Hecht
Hoeveelheid (oppervlakte - dikte - aantal)	• 0,20 m ² - 0,40 cm - 1 stuk
Totaal volume	< 0,001 m ³
Eenvoudig bereikbaar	Ja
Bevestigingswijze	• Geschroefd

Zorgvuldig beheren

- Zorg voor een veilig beheer. Vermijd het beschadigen van het asbestmateriaal. Controleer de toestand jaarlijks op wijzigingen.
- Voer bijkomende staalname(s) uit.

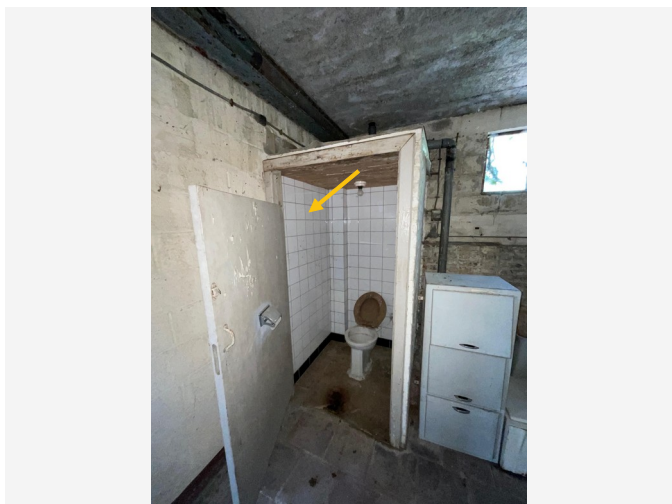
Lijmlaag bedekt met tegels.

Aanvullend destructief onderzoek uit te voeren op tegellijm

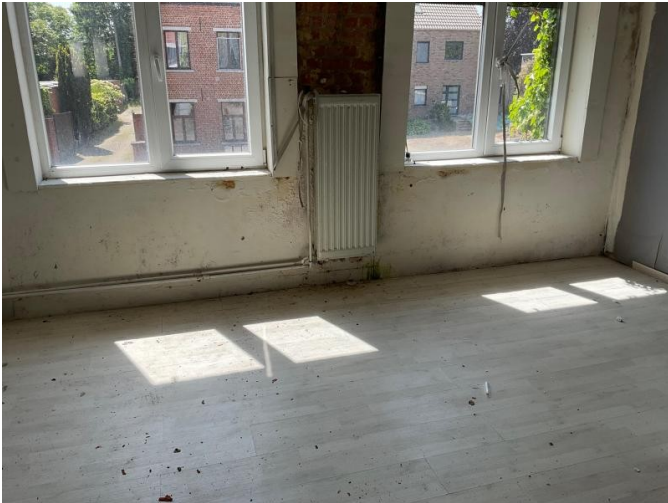
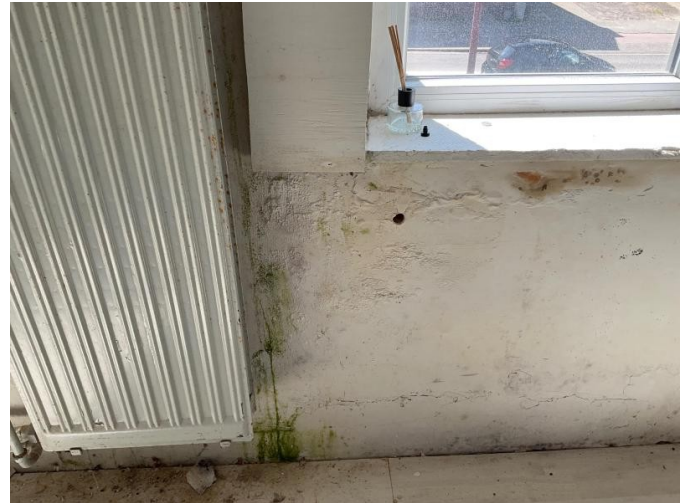
Fiche 11: Pleister Wand

Geen asbest

#	Type	Referentie	Resultaat
11.1	Mengmonster	MN 1 Pleister wand	Geen asbest

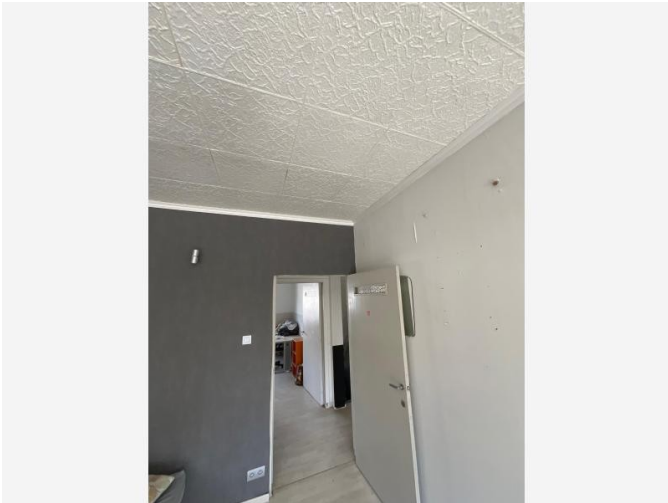
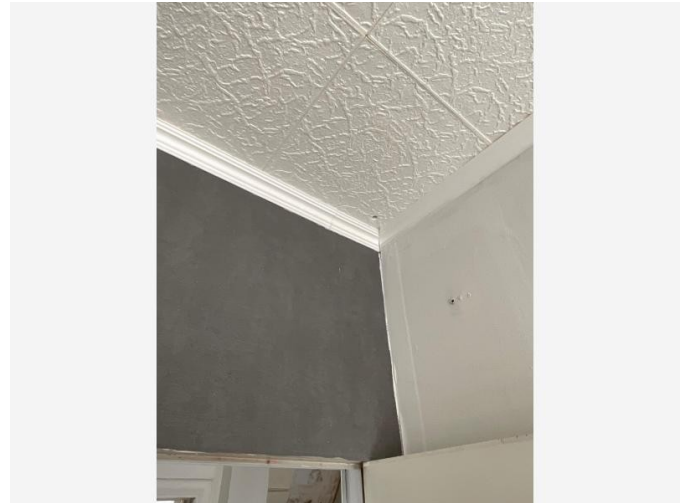
Geen asbest

#	Type	Referentie	Resultaat
12.1	Mengmonster	MN2 pleister plafond	Geen asbest
