Asbestinventarisatetest

Pepinusfortstraat 51, 3380 Glabbeek

Attestnummer : 20231211-000126.000

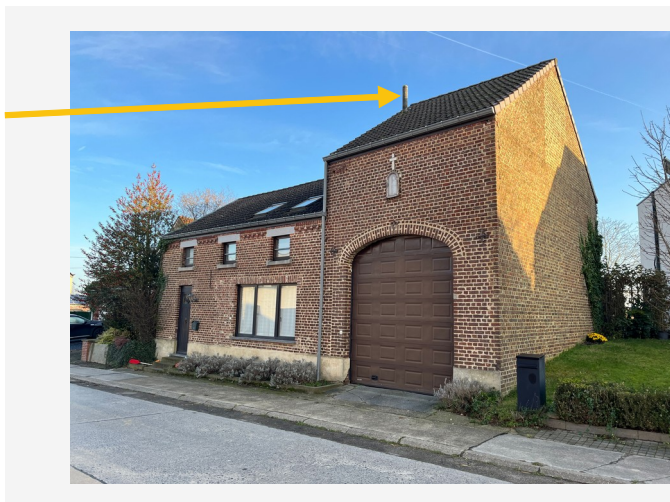
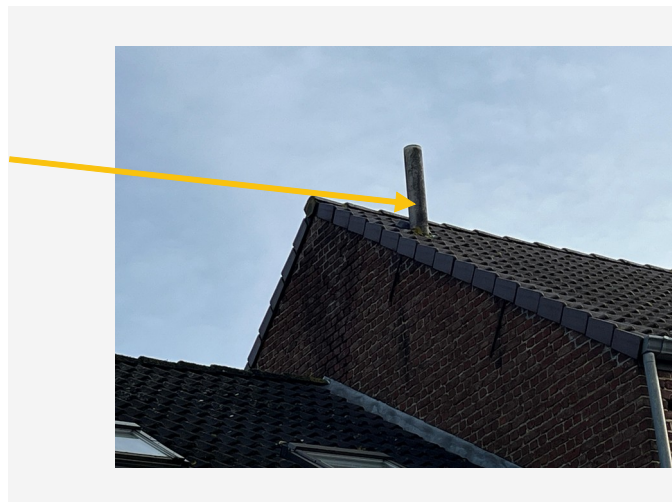
Overzichtsfoto

Detailfoto

Het asbestmateriaal valt onder de mijlpaal van 2034.

Eindbeoordeling materiaalrisico	Laag materiaalrisico en/of verlaagde kans op vezelvrijgave
---------------------------------	--

Gebondenheid	Categorie 1: hechtgebonden in oorsprong
Asbestsoort (vezeltype)	Crocidoliet aanwezig
Asbestconcentratie	Laag (< 50%)
Afschermingsgraad van het gehele materiaal	Geheel of deels vrij aan de buitenlucht
Toestand van het materiaal	Licht beschadigd, licht verweerd. Intact materiaal type Pical – asbestboard of categorie III 'gebondenheid'

Beschrijving	Rookgaskanaal
Omgeving	Buiten
Primaire drager	Schuin dak
Asbestmateriaal	Rookgaskanaal
Bindmiddel van asbestmateriaal	Cement
Gebondenheid op basis van bindmiddel	Hecht
Hoeveelheid (lengte - omtrek - dikte - aantal)	<ul style="list-style-type: none">• 1,00 m - 40,00 cm - 0,80 cm - 1 stuk
Totaal volume	0,003 m ³
Eenvoudig bereikbaar	Ja
Bevestigingswijze	<ul style="list-style-type: none">• Verlijmd, ingegoten, versmeerd

Verwijderen

- Zorg voor een veilig beheer en verwijder dit asbestmateriaal wanneer het bij werken eenvoudig bereikbaar wordt. Controleer de toestand jaarlijks op wijzigingen.
- Verwijder dit asbestmateriaal zo snel mogelijk. Volg de toestand goed op.

- Eenvoudige handelingen: enkel door erkend asbestverwijderaar
Hechtgebonden toepassing, maar wegens moeilijkheidsgraad, en kans op breuk, laat verwijderen door een erkende dakwerker/asbestverwijderaar.

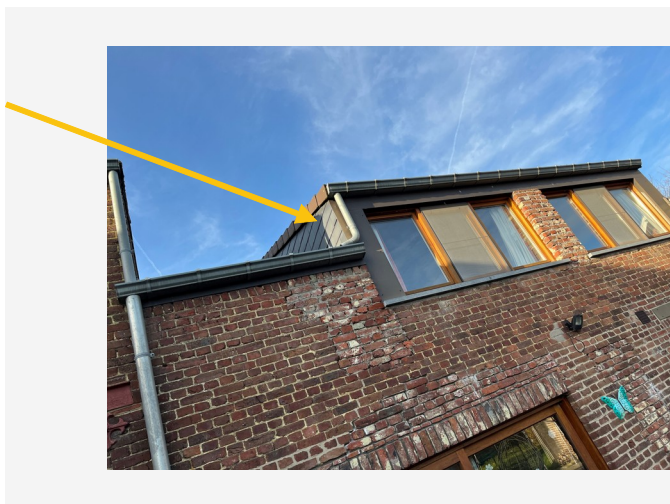
Situeringfoto

Uitgesloten van inspectie

Bouwjaar: 2004

Constructies gebouwd vanaf 2001 moeten niet onderzocht worden

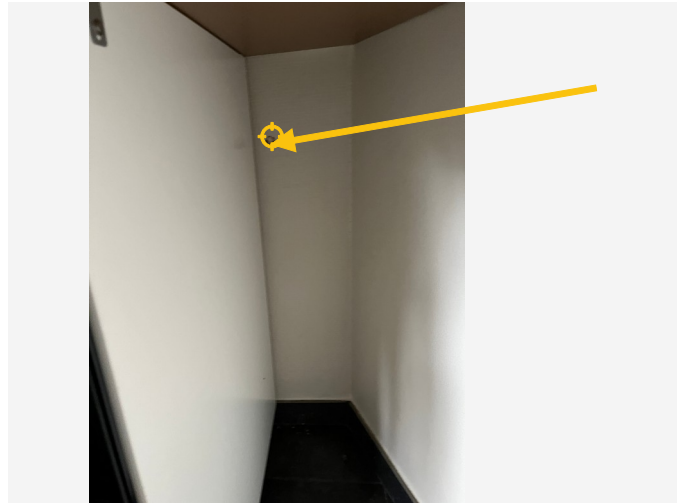
Fiche 5: Pleisterwerk muren

Overzichtsfoto

Detailfoto

Geen asbest

#	Type	Referentie	Resultaat
5.1	Mengmonster	20221216-157/001	Geen asbest

Beschrijving	Pleisterwerk muren
Omgeving	Binnen
Primaire drager	Binnenwand

Bindmiddel van materiaal	Gips - kalk
Gebondenheid op basis van bindmiddel	Niet-hechtgebonden
Hoeveelheid (oppervlakte - dikte - aantal)	• 100,00 m ² - 1,50 cm - 1 stuk
Totaal volume	1,50 m ³
Identificatiemethode	Vaststelling met monstername
Destructieve handeling voor identificatie	Nee
