Asbestinventarisatetest

Erasme Ruelensvest 175/02K1, 3001 Leuven

Attestnummer : **20240416-000361.000**

Uitgegeven op : **16.04.2024**

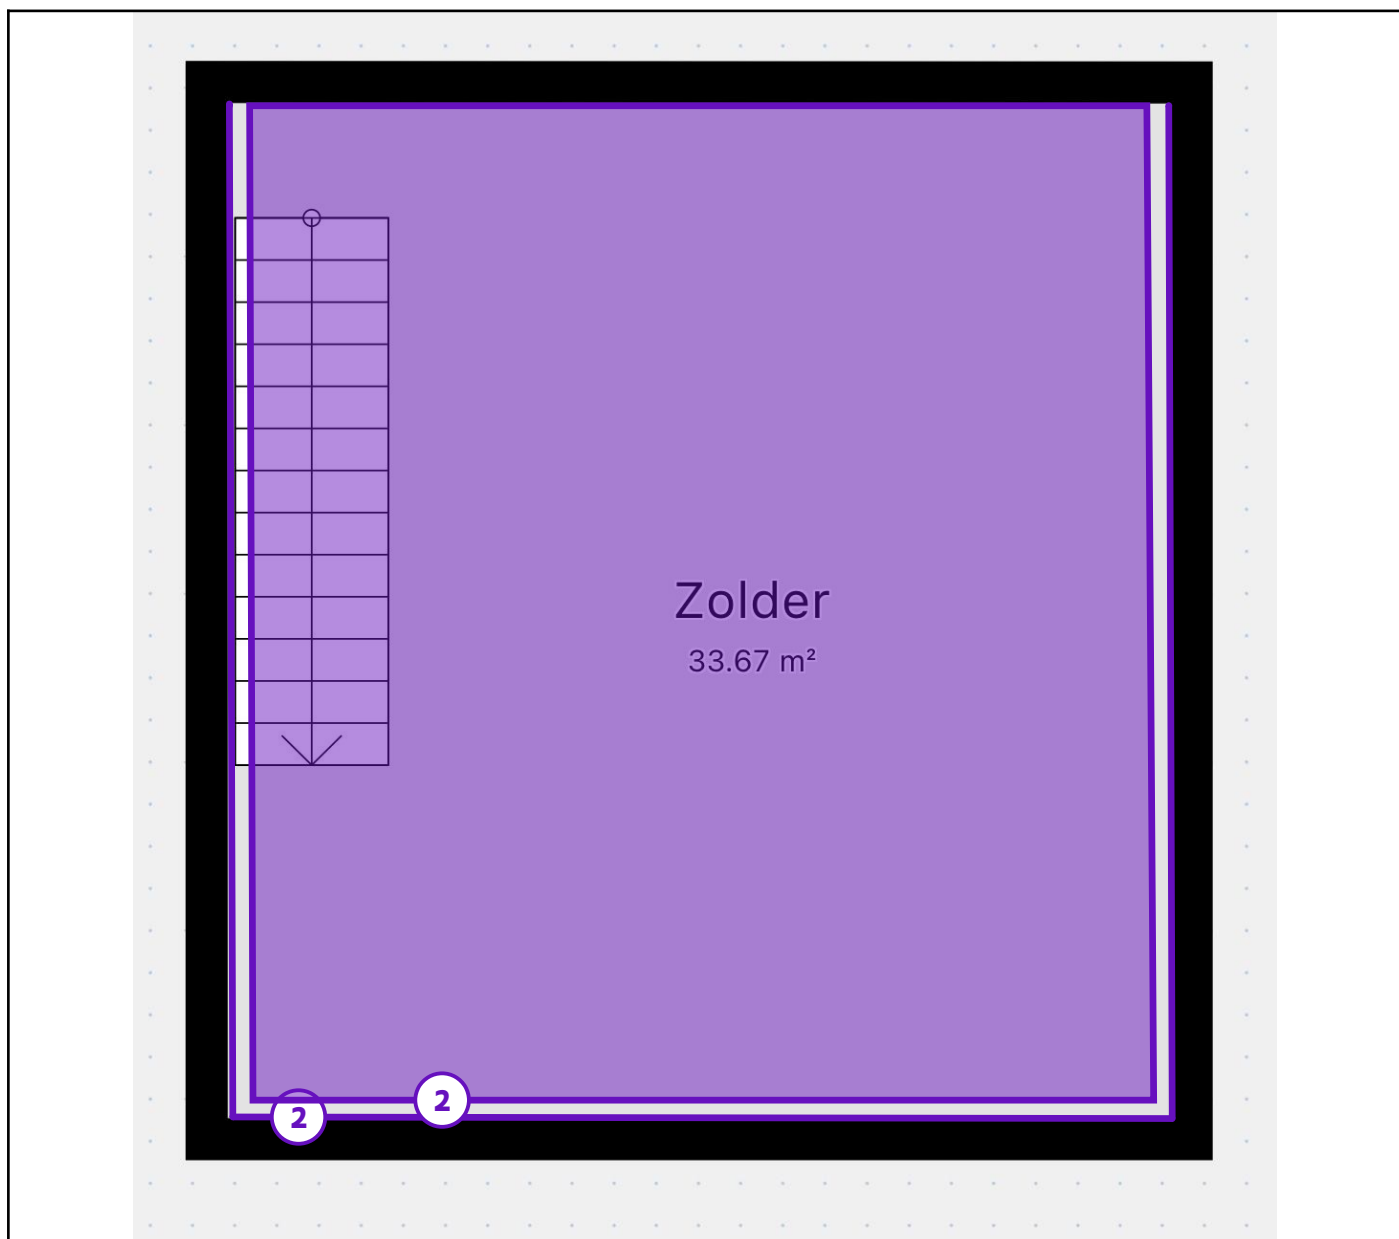
Plan 1.4: Zolder - gipsplaten

Beschrijving	Type	Actie
2. Gipsplaat plafonds / muren	Advies	-

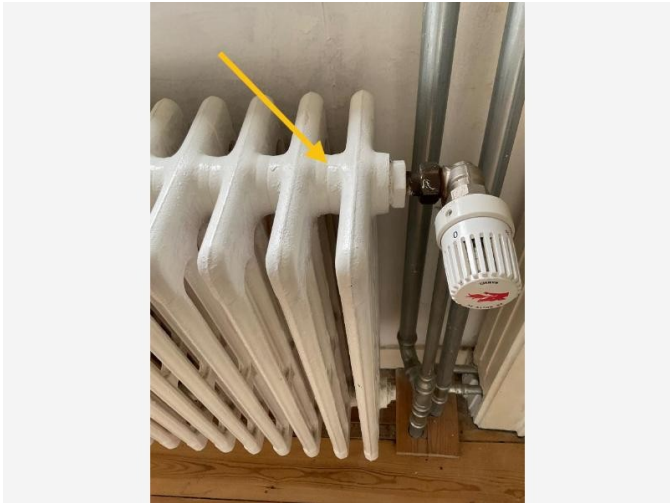
Vrije foto

De pakkingen zijn niet zichtbaar (Aanvullend destructief onderzoek uit te voeren)

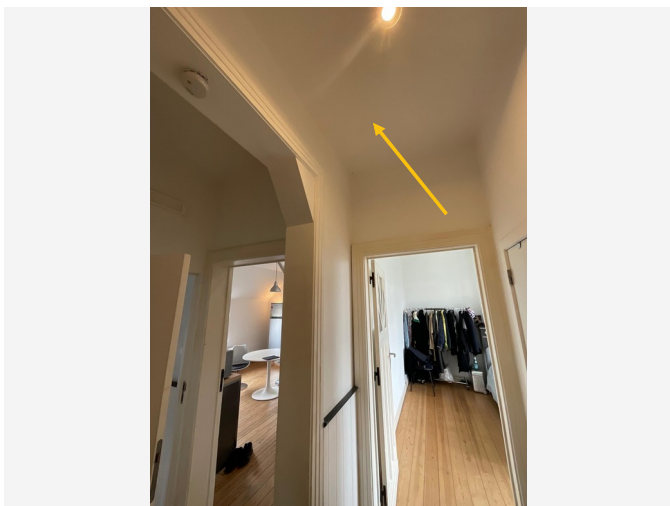
Geen asbest

#	Type	Referentie	Resultaat
3.1	Mengmonster	MN2 pleister plafond	Geen asbest

Beschrijving	Pleister Plafond
Omgeving	Binnen
Primaire drager	Plafond
Bindmiddel van materiaal	Gips - kalk

Gebondenheid op basis van bindmiddel	Niet-hechtgebonden
Hoeveelheid (oppervlakte - dikte - aantal)	• 32,00 m ² - 1,20 cm - 1 stuk
Totaal volume	0,384 m ³
Identificatiemethode	Vaststelling met monstername
Destructieve handeling voor identificatie	Nee
