# Asbestinventarisatetest

Leuvensesteenweg 240, 3390 Tielt-Winge

Attestnummer : 20230602-000254.000

Uitgegeven op : 02.06.2023

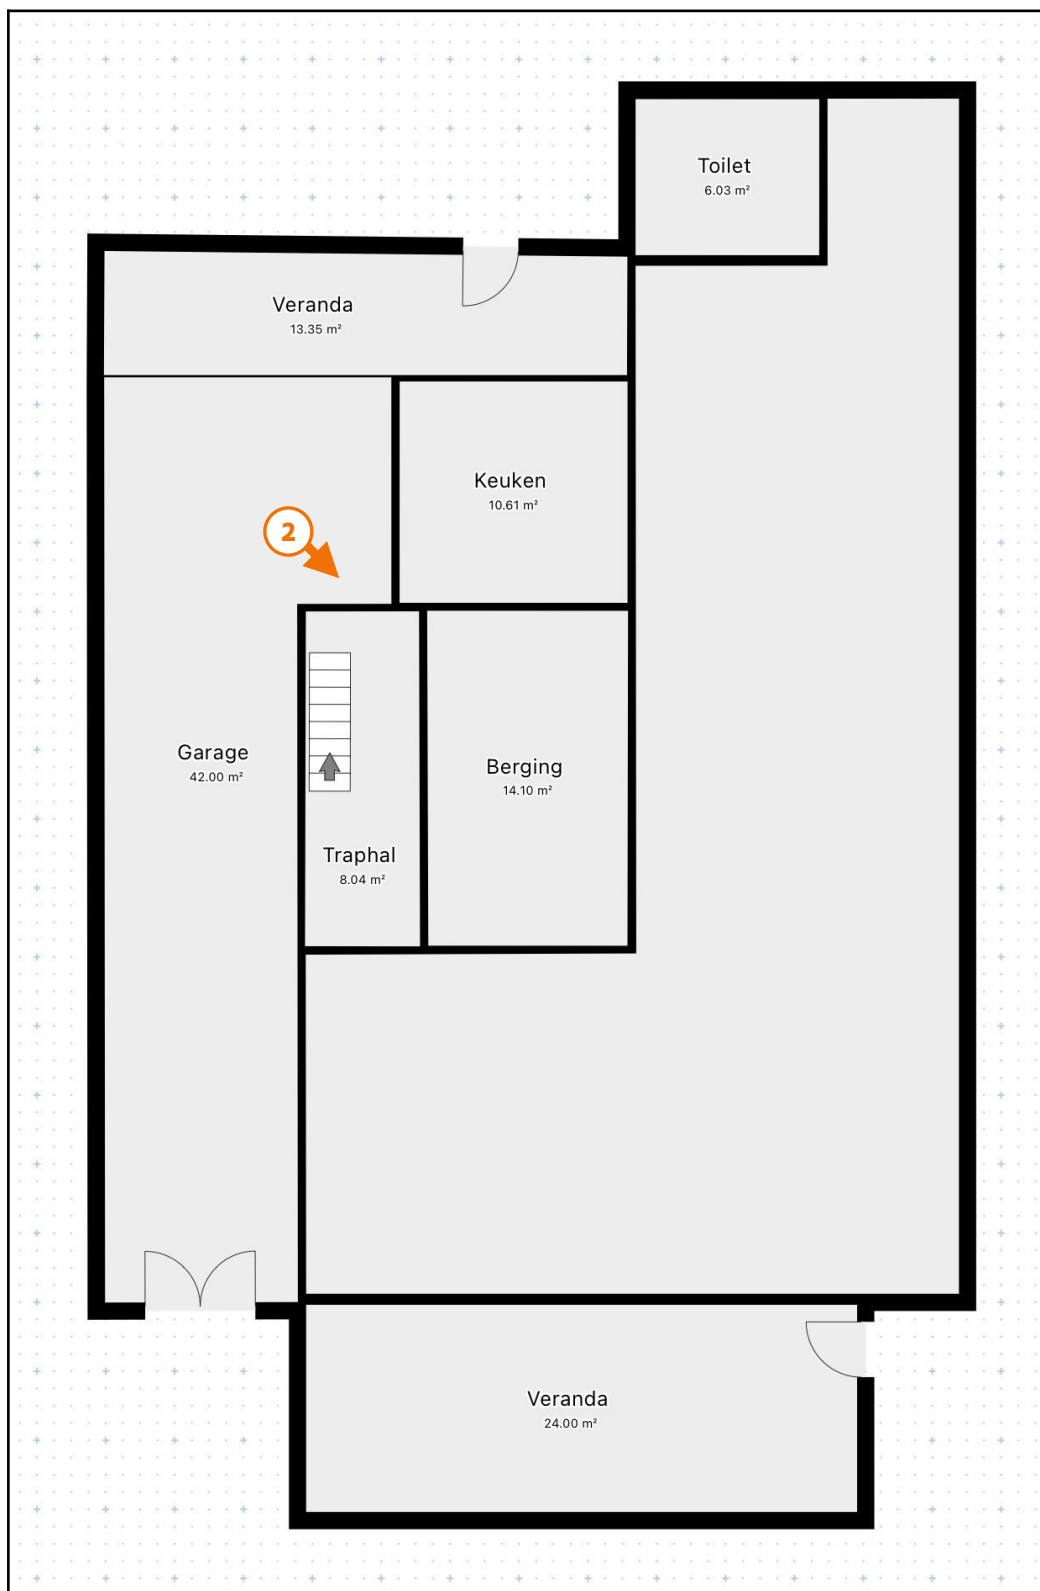
# Plan 1.1: Gelijkvloers

2. Rookgaskanaal cement	Asbestmateriaal	<a href="#">Verwijderen</a>
-------------------------	-----------------	-----------------------------

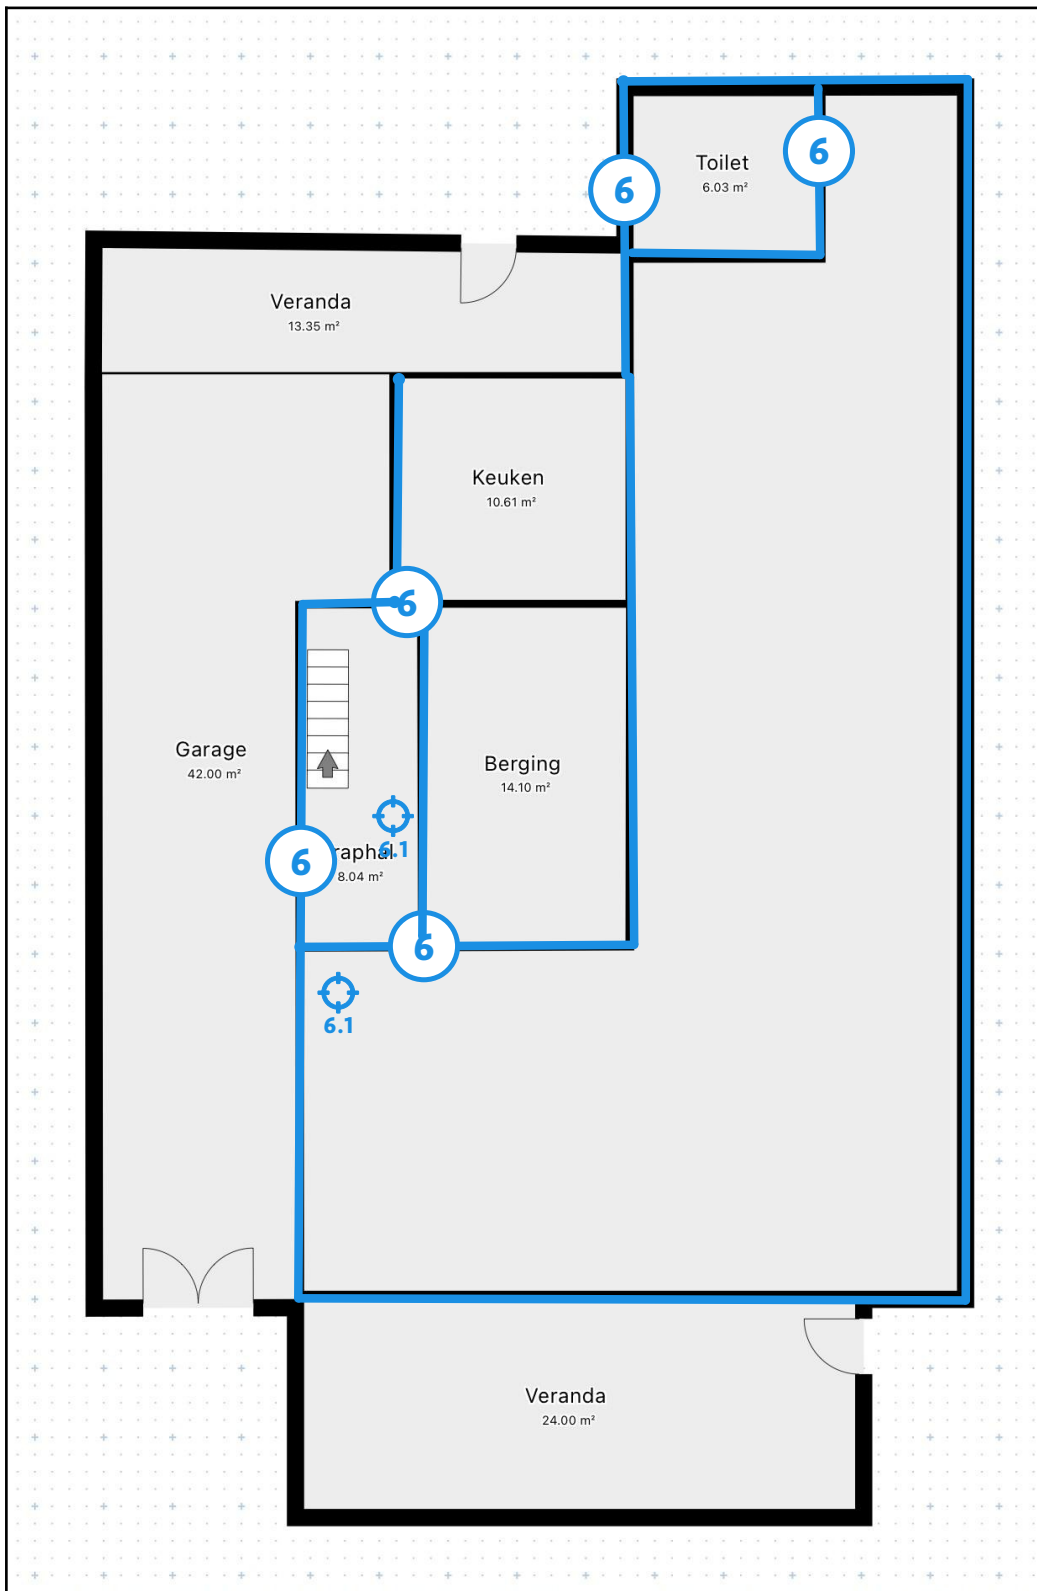
# Plan 1.2: Gelijkvloers

6. Pleister Wand	Geen asbest	-
6.1 Code: MN 1 Pleister wand	Mengmonster	-

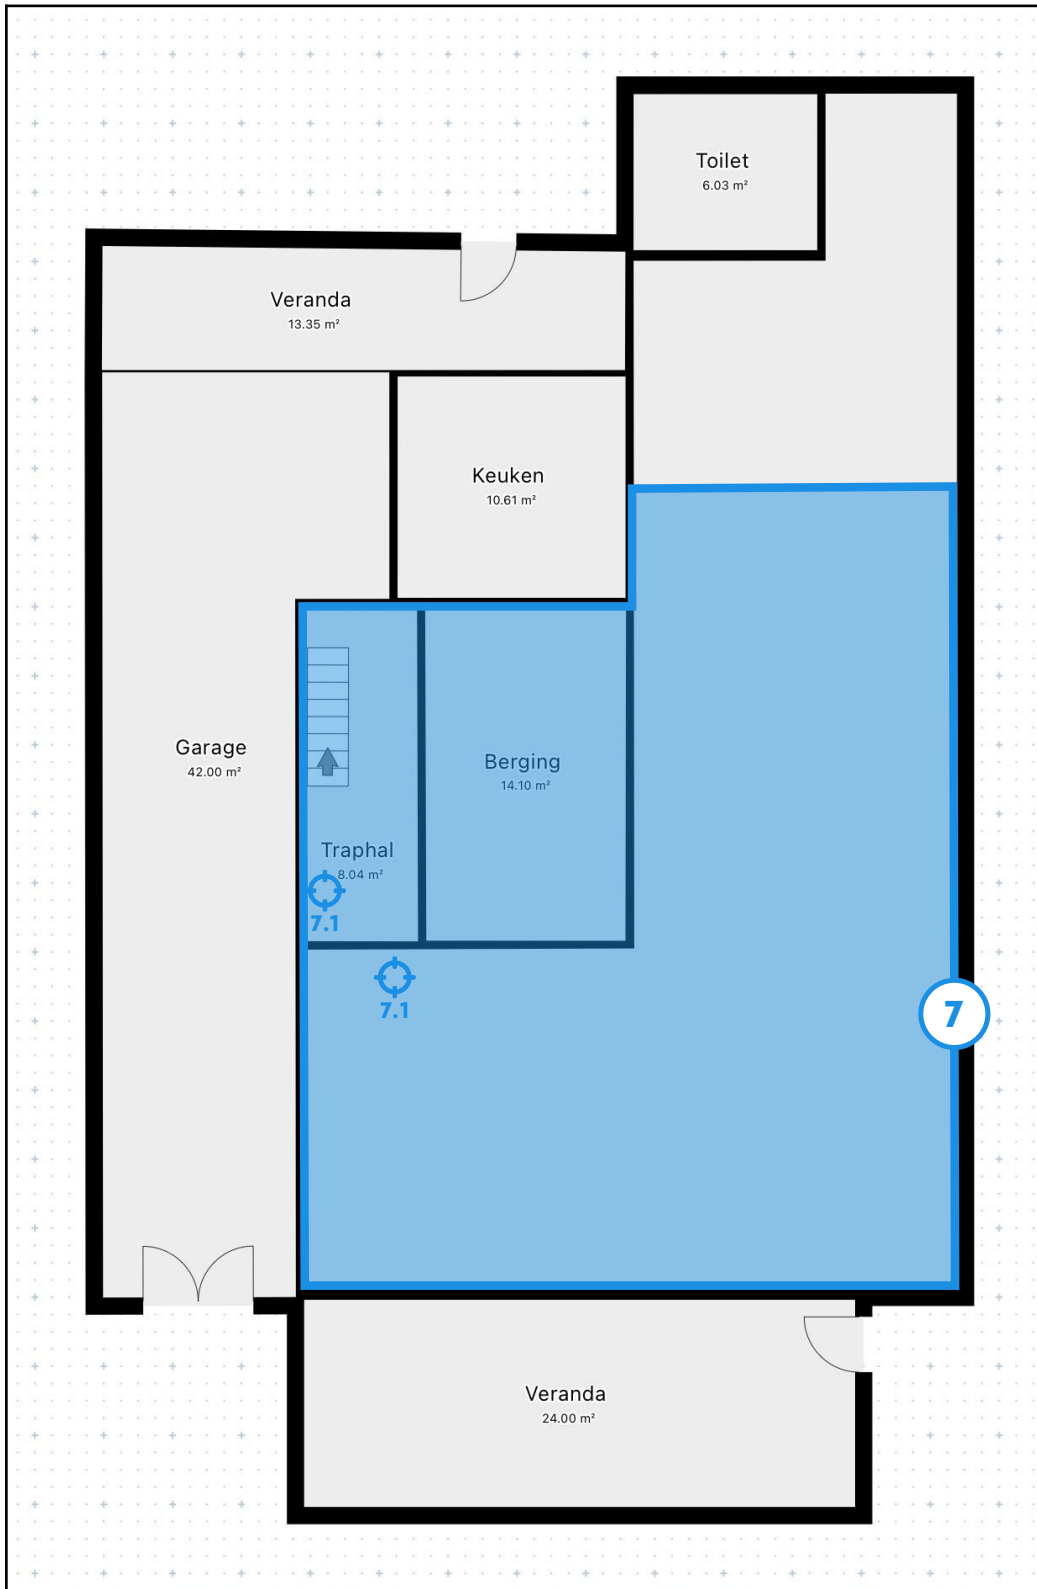
# Plan 1.3: Gelijkvloers

7. Pleister Plafond	Geen asbest	-
7.1 Code: MN2 pleister plafond	Mengmonster	-

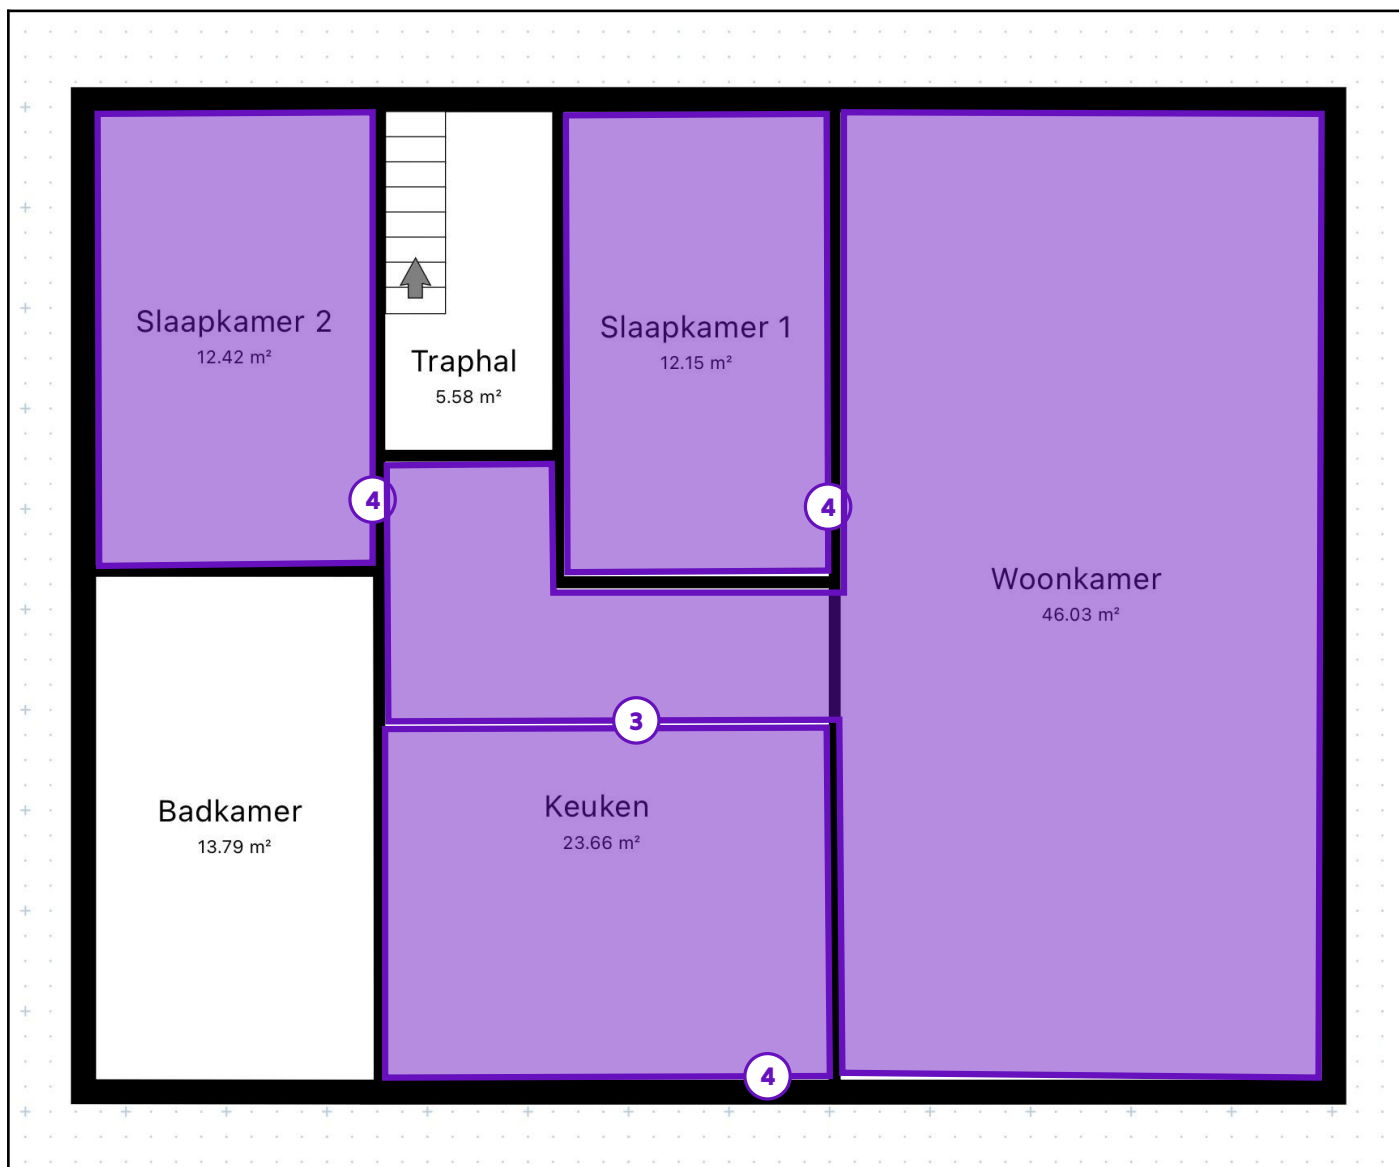
## Plan 1.4: verdiep 1

Beschrijving	Type	Actie
3. Vloerzeil	Advies	-
4. Vloerzeil	Advies	-

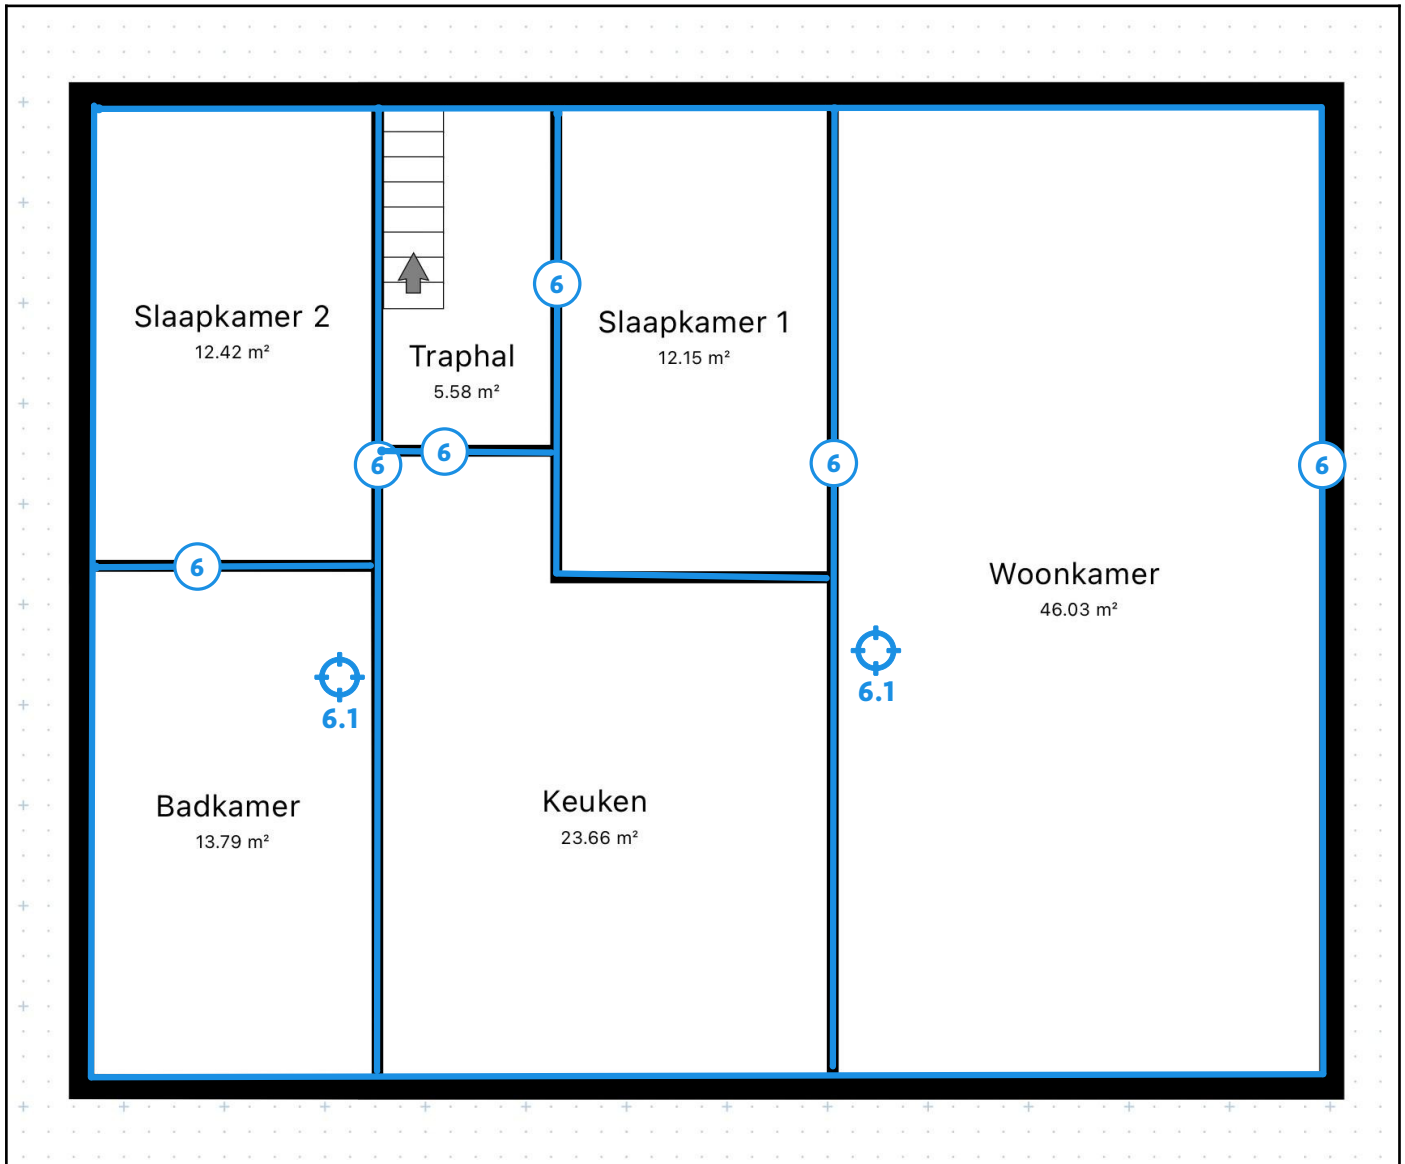
## Plan 1.5: verdiep 1

Beschrijving	Type	Actie
6. Pleister Wand	Geen asbest	-
6.1 Code: MN 1 Pleister wand	Mengmonster	-

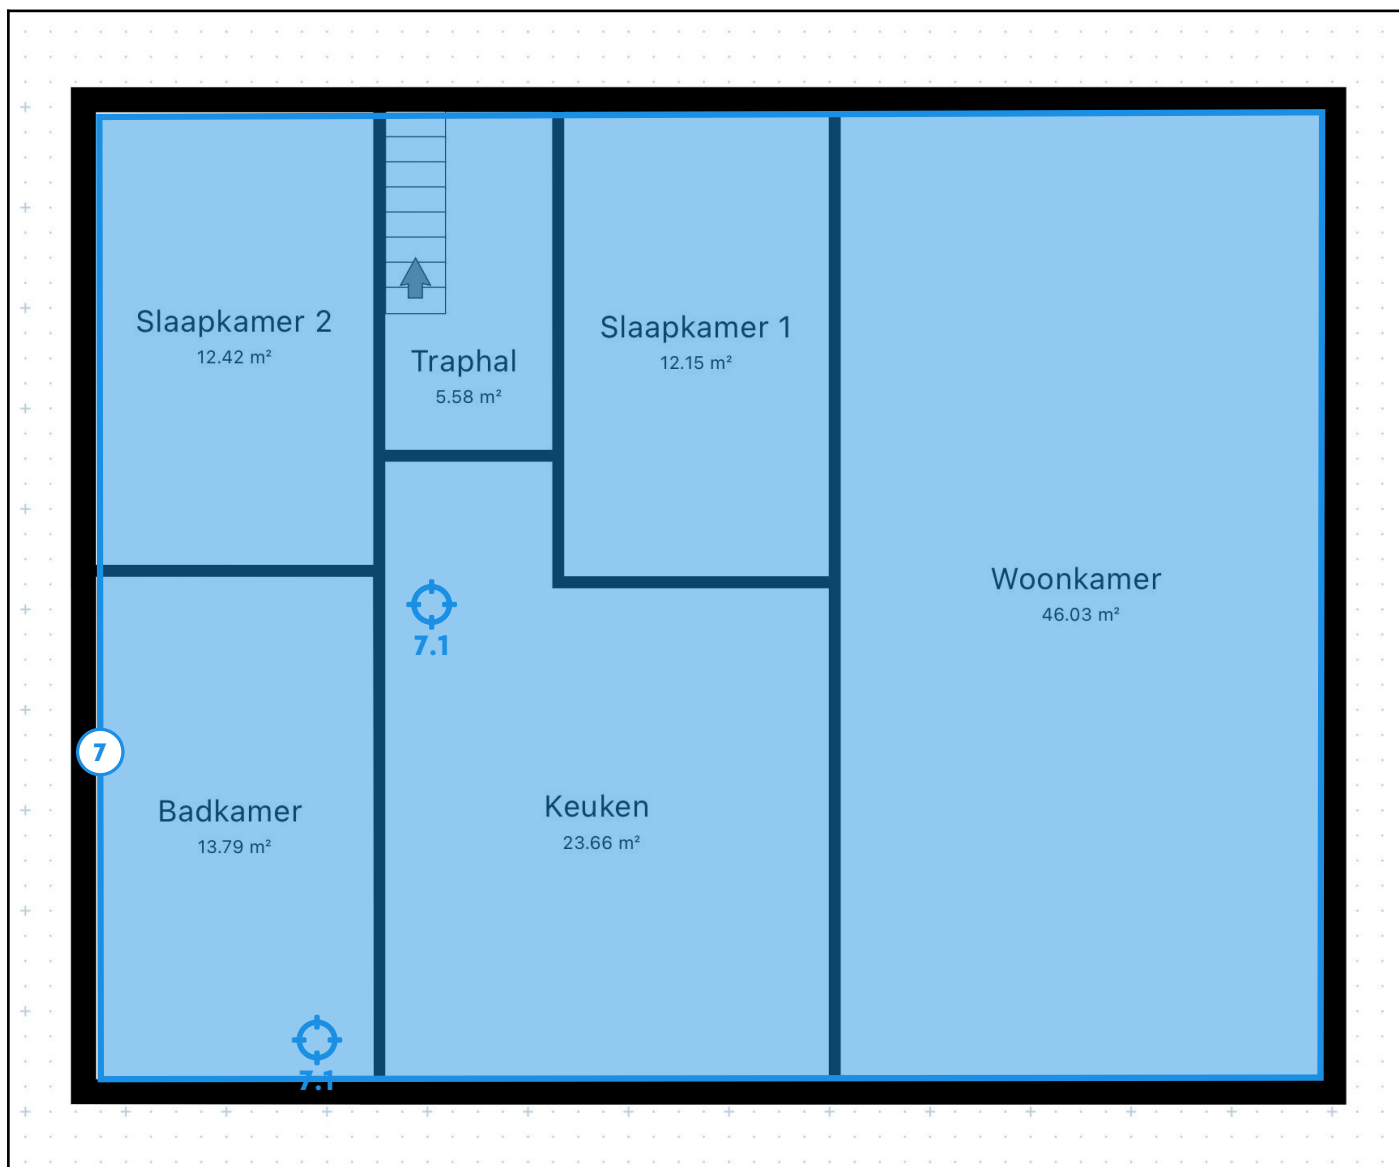
## Plan 1.6: verdiep 1

Beschrijving	Type	Actie
7. Pleister Plafond	Geen asbest	-
7.1 Code: MN2 pleister plafond	Mengmonster	-

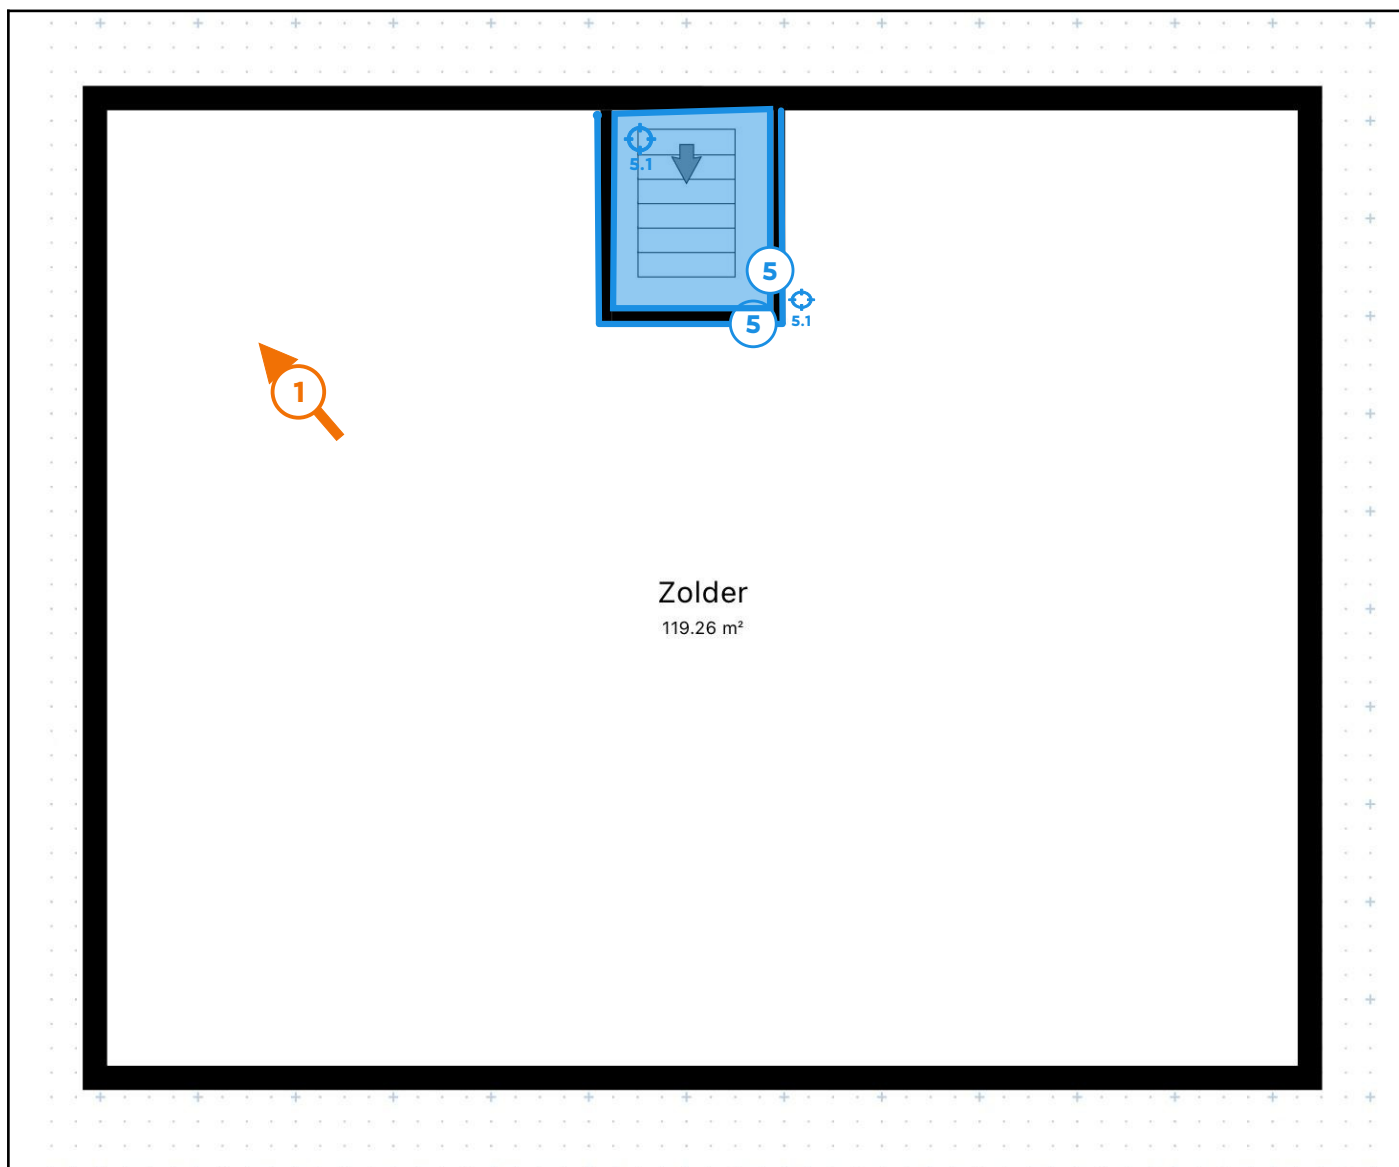
## Plan 1.7: Zolder

Beschrijving	Type	Actie
1. Cementbuis	Asbestmateriaal	<a href="#">Verwijderen</a>
5. Pleister zolder	Geen asbest	-
5.1 Code: Mn3 pleister zolder	Mengmonster	-
