Asbestinventarisatetest

Diestsesteenweg 499, 3202 Aarschot

Attestnummer : 20240301-000179.000

Uitgegeven op : 01.03.2024

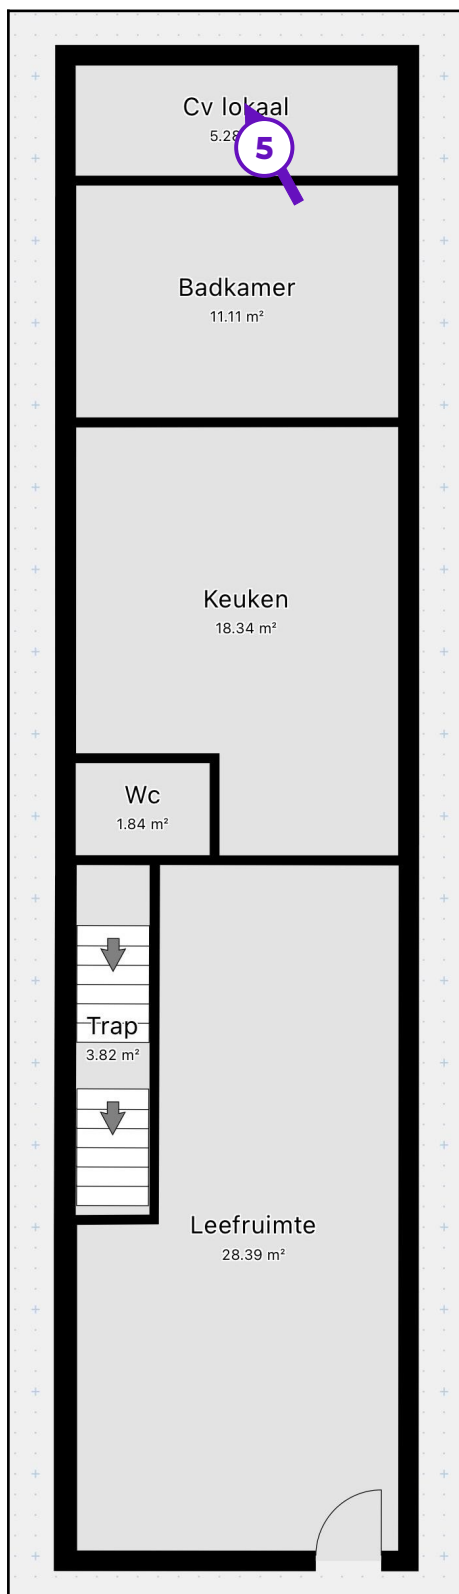
Plan 1.1: Gelijkvloers - cv

5. Recente CV Ketel	Advies	-
---------------------	--------	---

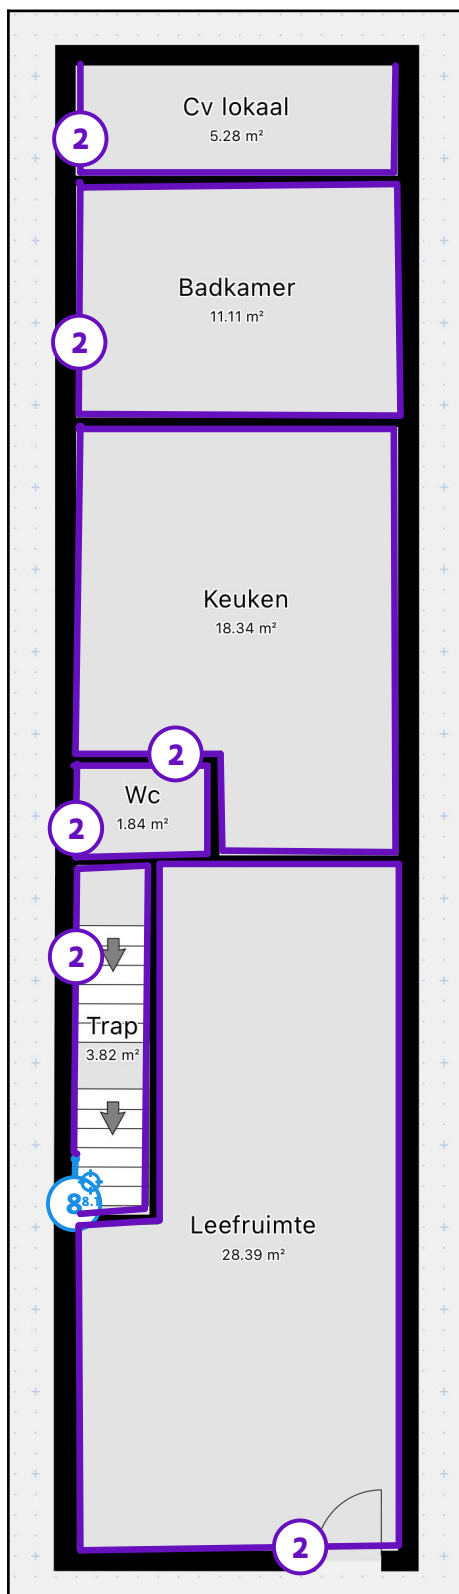
Plan 1.2: Gelijkvloers muren

2. Gipsplaat plafonds en wanden	Advies	-
8. Pleister Wand	Geen asbest	-
8.1 Code: MN 1 Pleister wand	Mengmonster	-

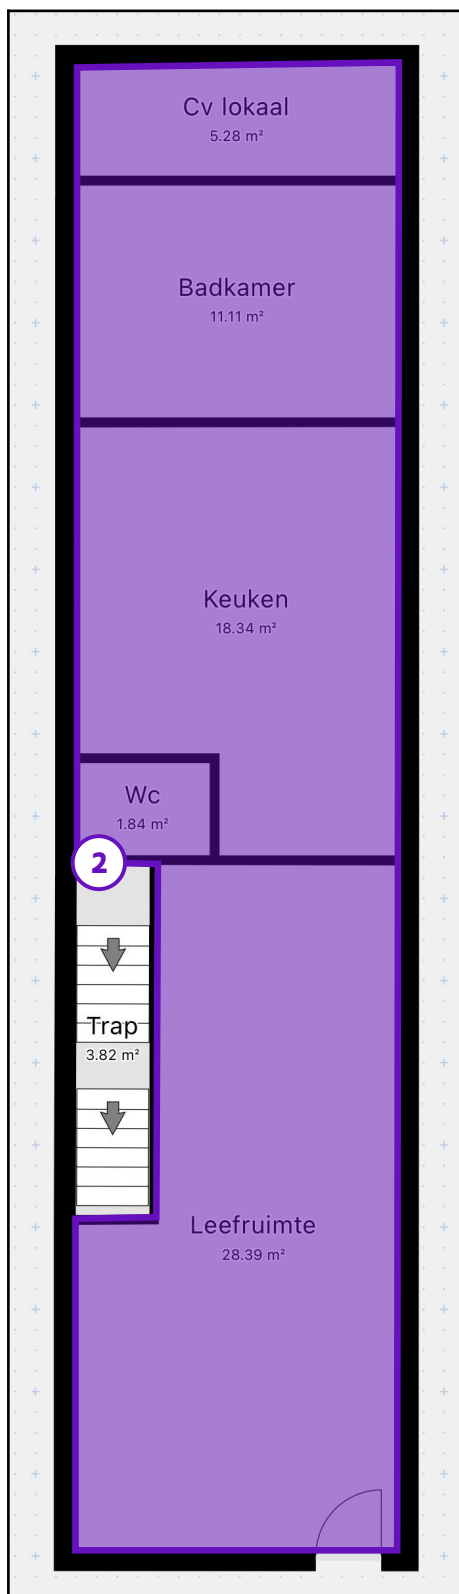
Plan 1.3: Gelijkvloers plafonds

2. Gipsplaat plafonds en wanden	Advies	-
---------------------------------	--------	---

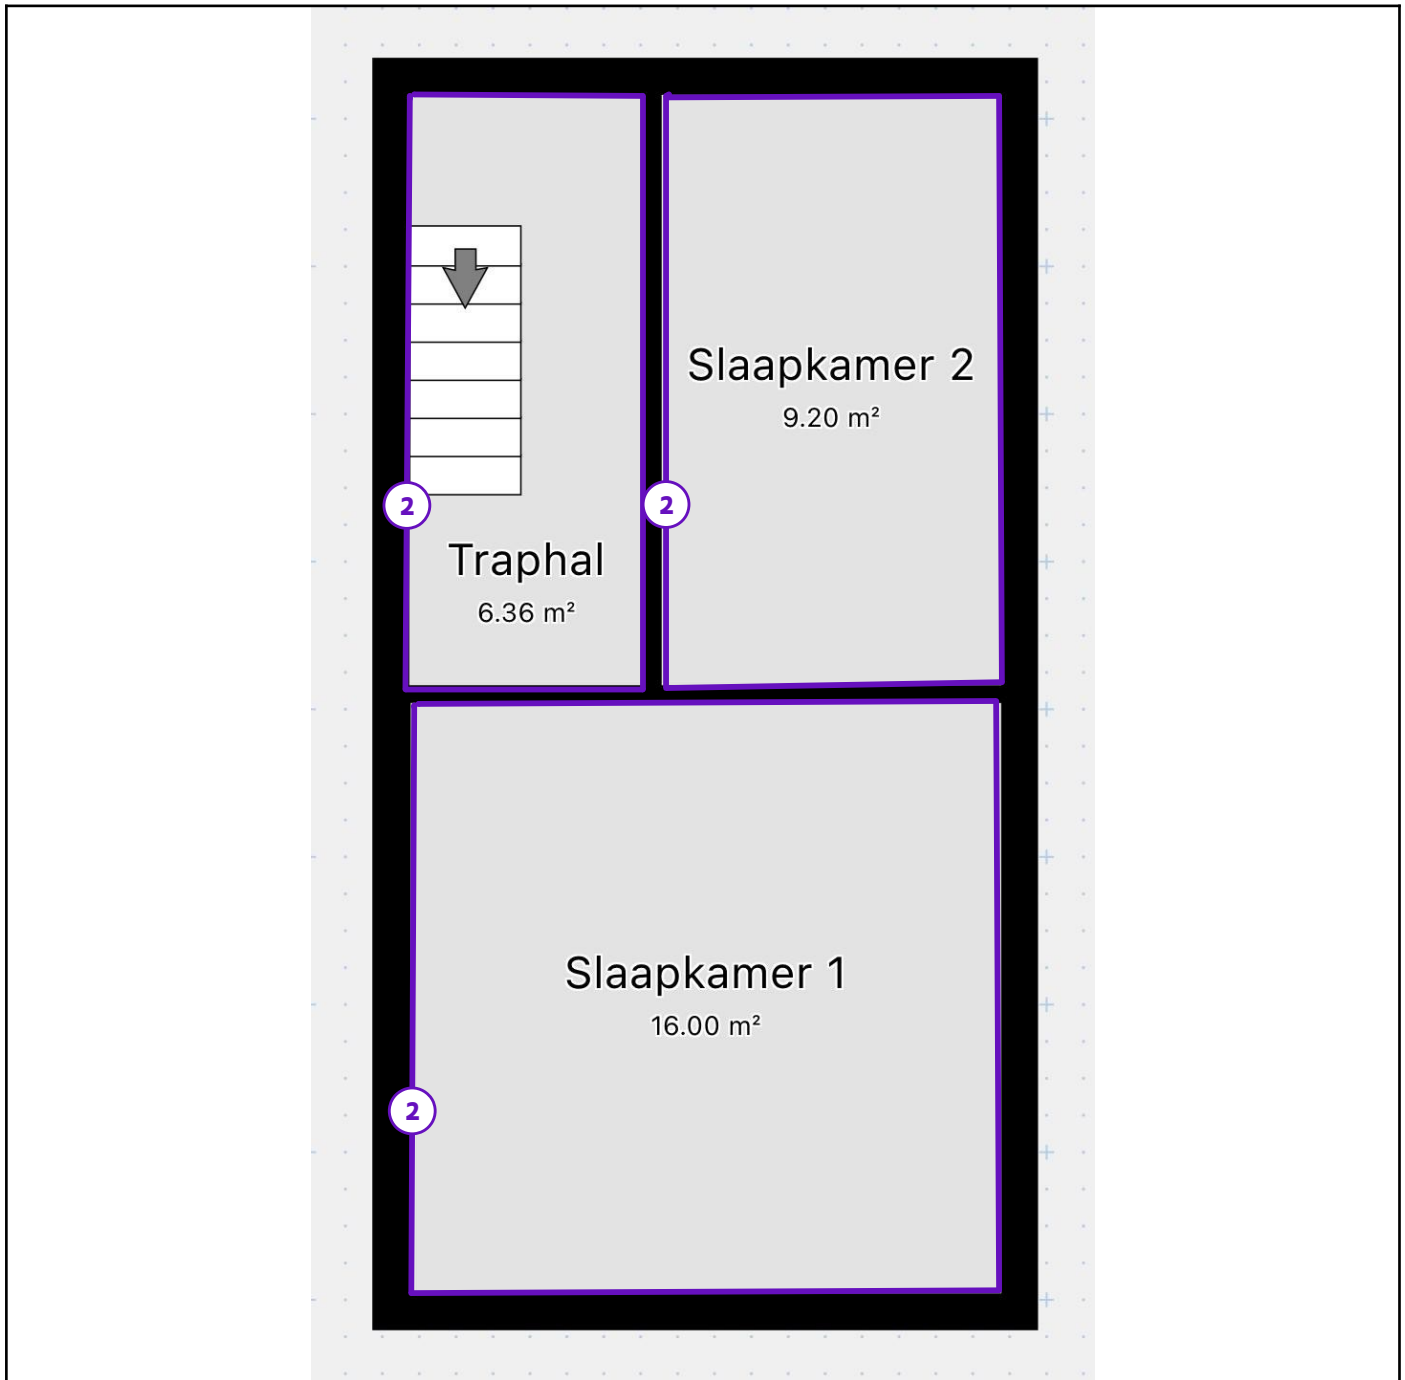
Plan 1.5: Verdiep muren

Beschrijving	Type	Actie
2. Gipsplaat plafonds en wanden	Advies	-

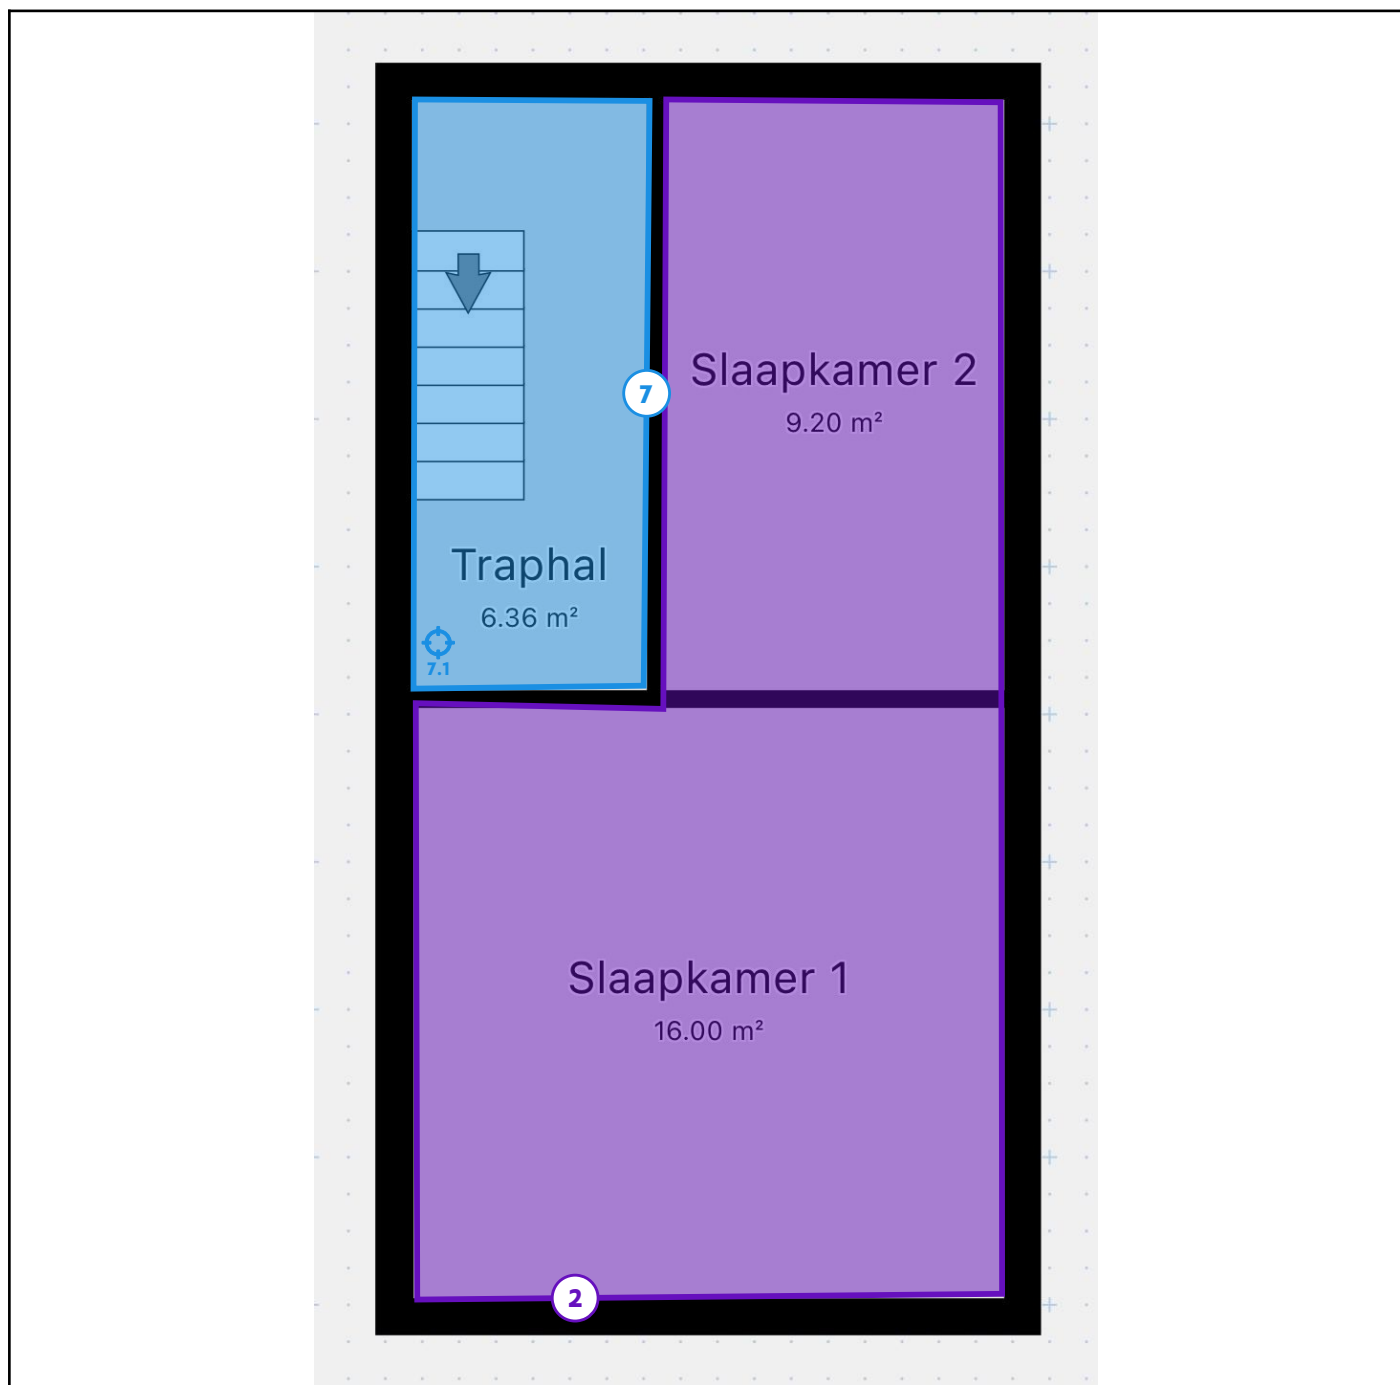
Plan 1.6: Verdiep pleisterwerk plafond

Beschrijving	Type	Actie
2. Gipsplaat plafonds en wanden	Advies	-
7. Pleister Plafond	Geen asbest	-
7.1 Code: MN2 pleister plafond	Mengmonster	-

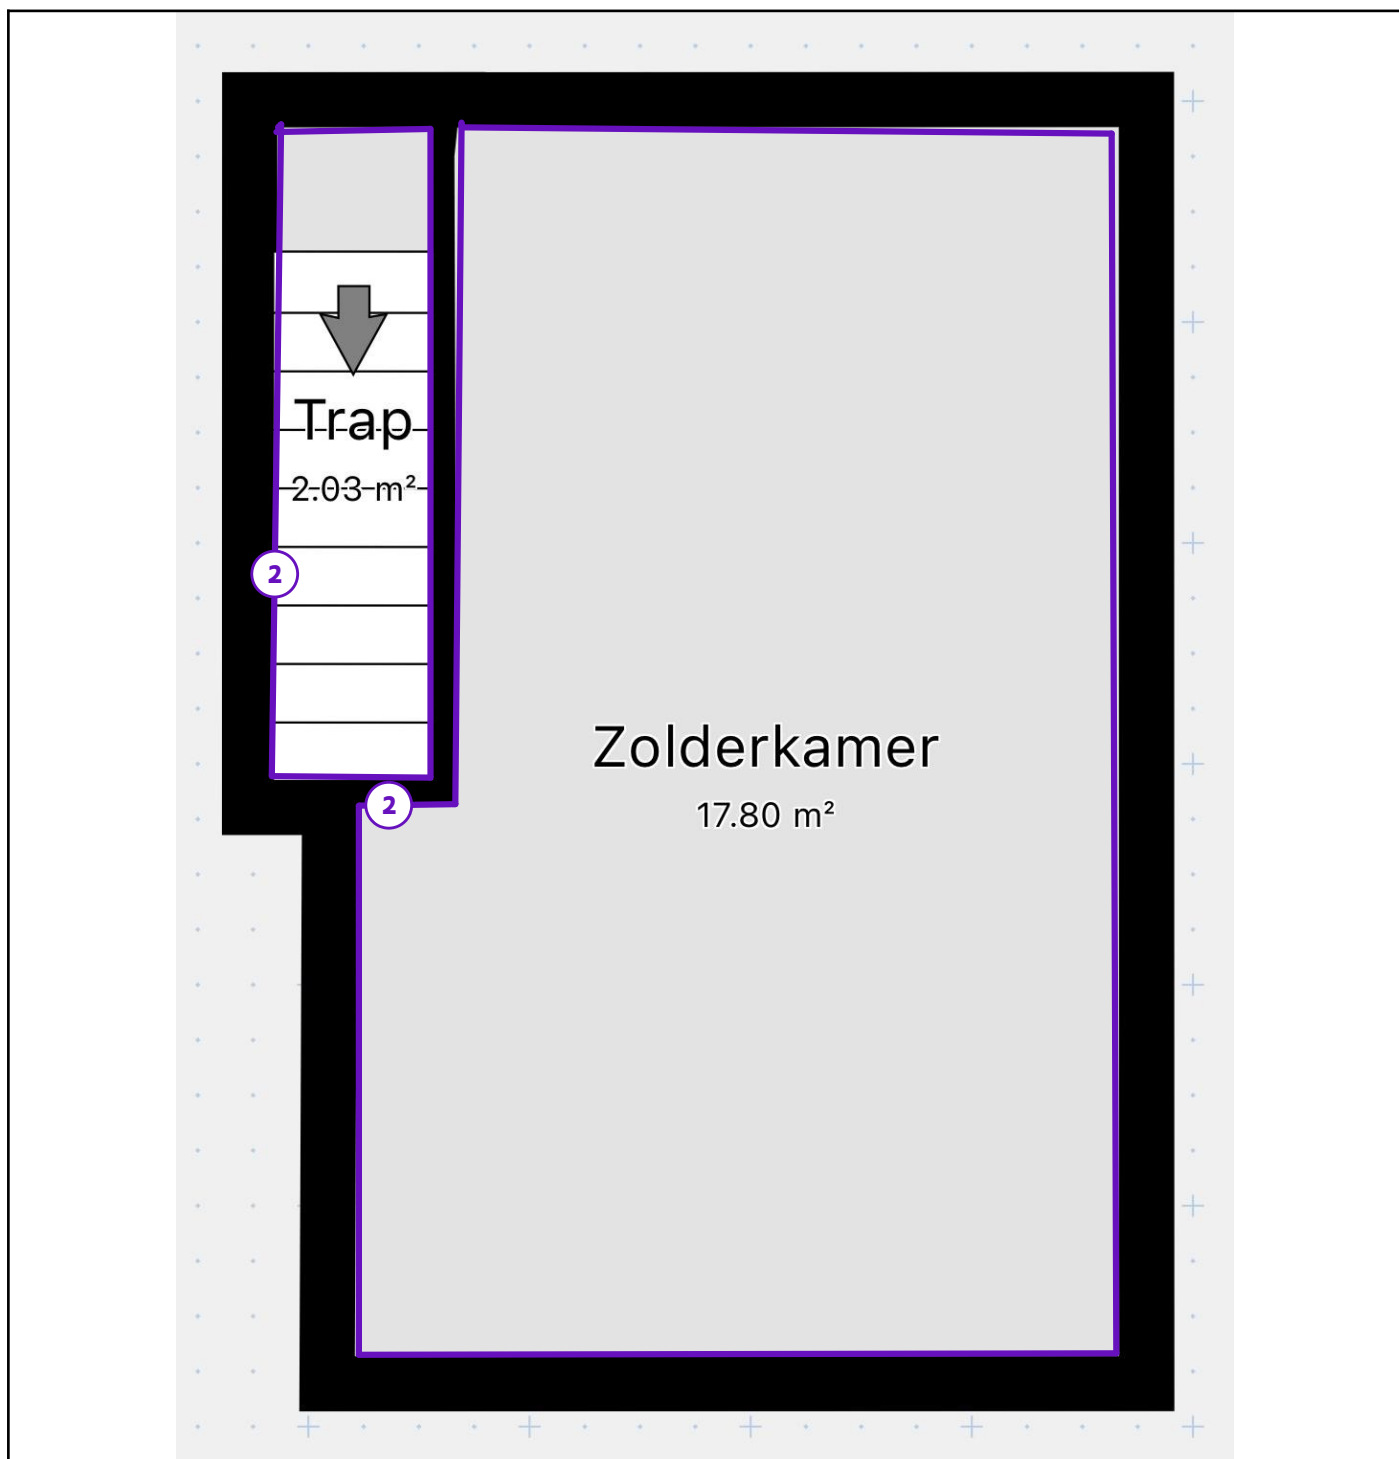
Plan 1.8: Zolder - gipsplaten

Beschrijving	Type	Actie
2. Gipsplaat plafonds en wanden	Advies	-

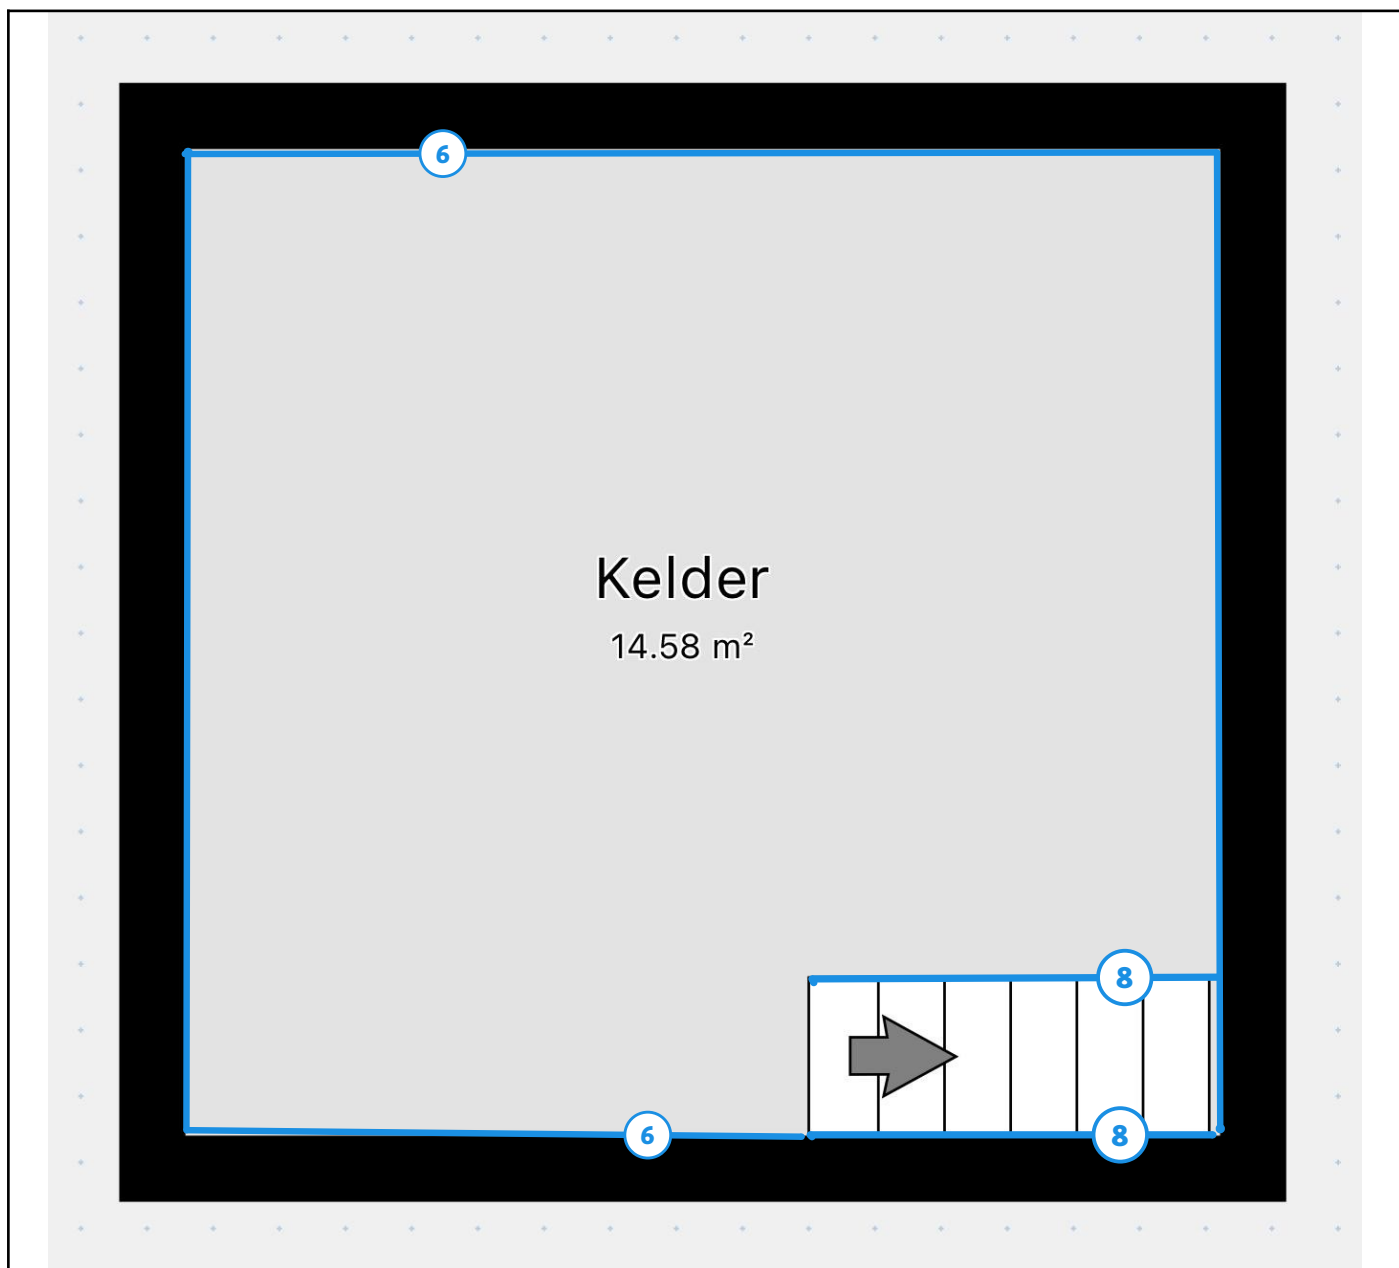
Plan 1.9: Kelder - cementpleister

Beschrijving	Type	Actie
6. cement pleister kelder	Geen asbest	-
8. Pleister Wand	Geen asbest	-

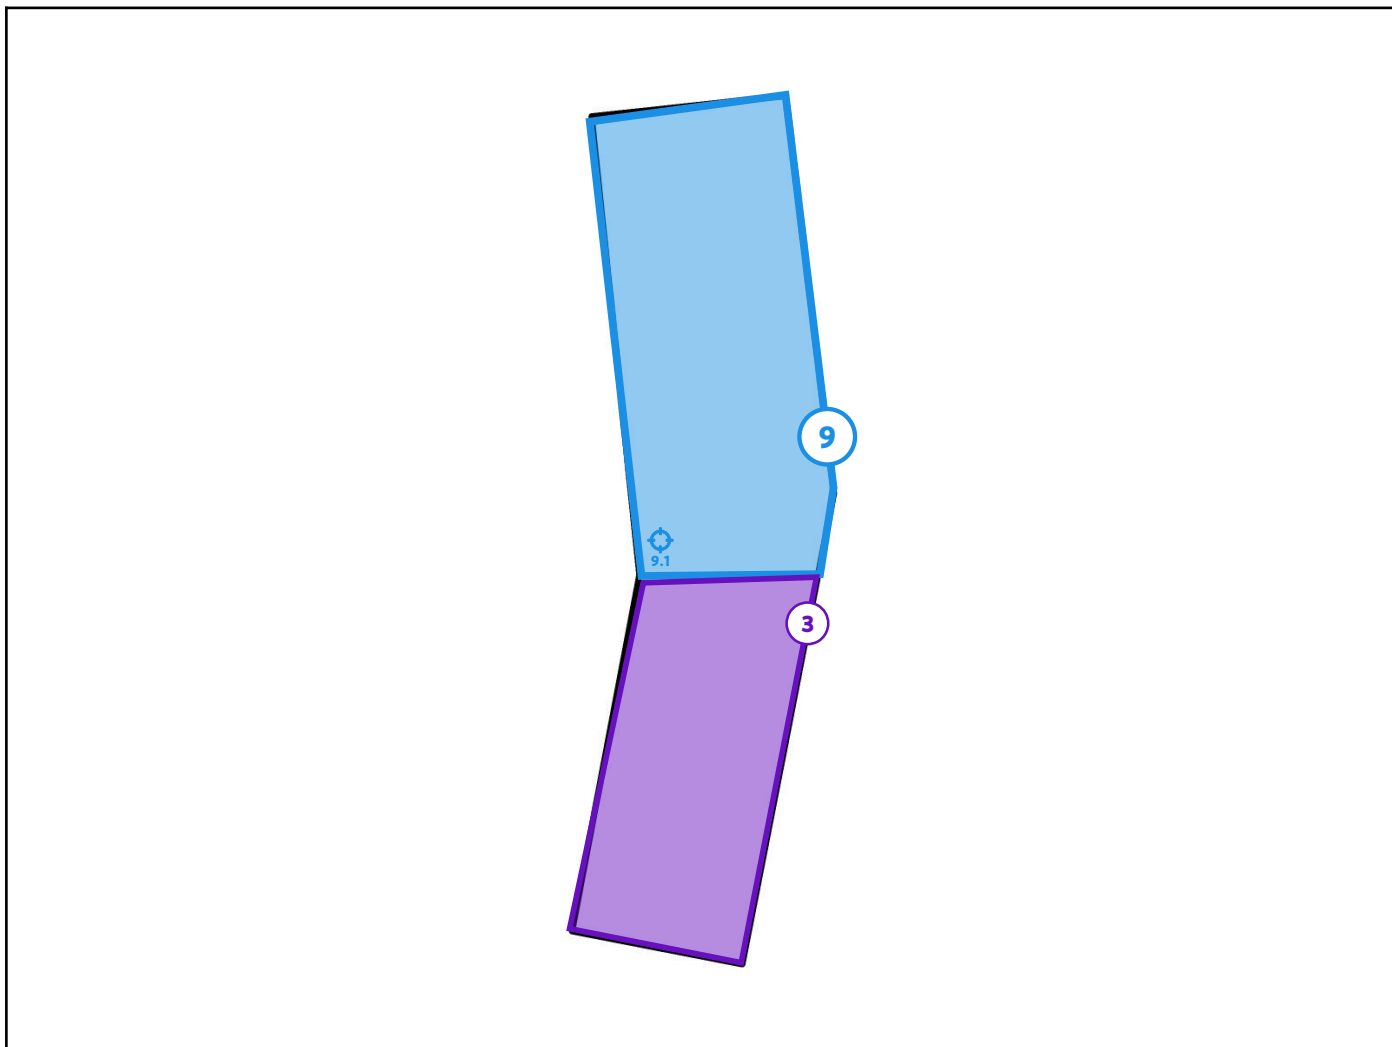
Plan 1.10: Dak

Beschrijving	Type	Actie
3. Geen onderdak aanwezig	Advies	-
9. Roofing	Geen asbest	-
9.1 Code: Mn4 roofing	Puntmonster	-
