Asbestinventarisatetest

Onze-Lieve-Vrouwstraat 2/5, 9100 Sint-Niklaas

Attestnummer : 20240325-000508.000

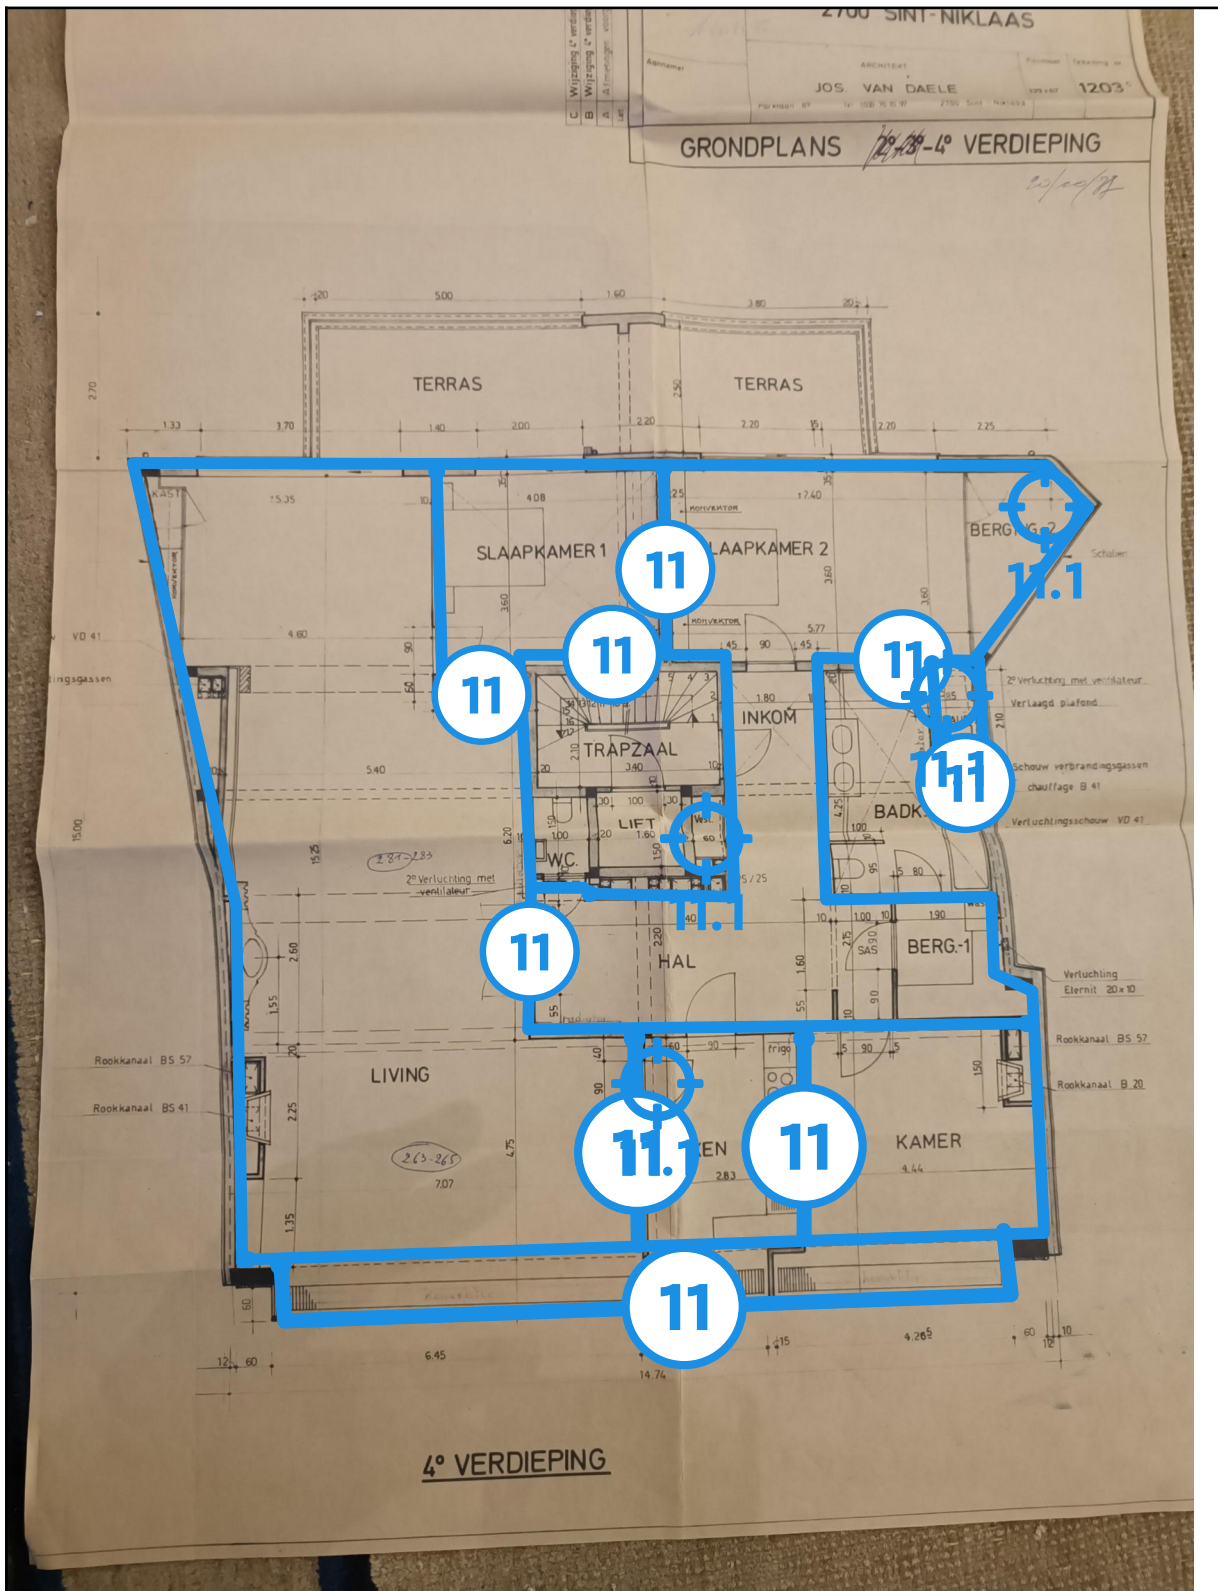
Plan 1.1: Grondplan Appartement

11. Pleisterwerk wanden	Geen asbest	-
11.1 Code: 1	Mengmonster	-

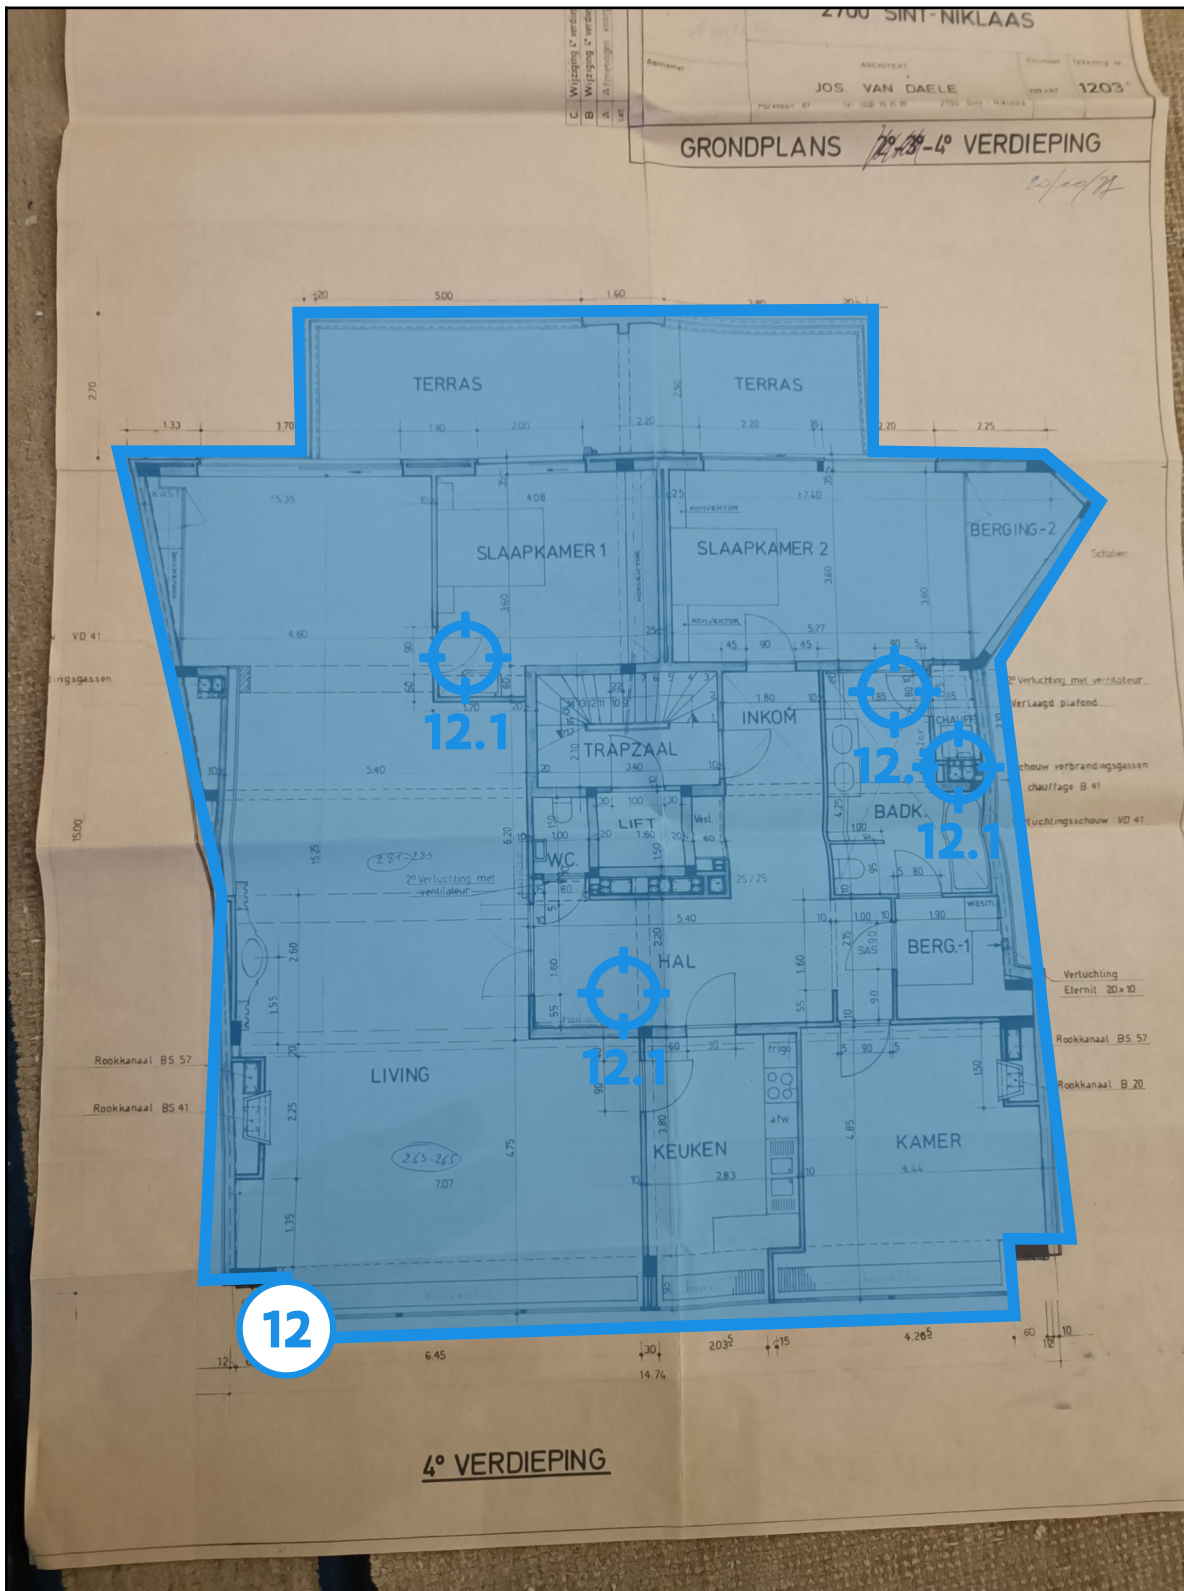
Plan 1.2: Grondplan Appartement

12. Pleisterwerk Plafonds	Geen asbest	-
12.1 Code: 2	Mengmonster	-

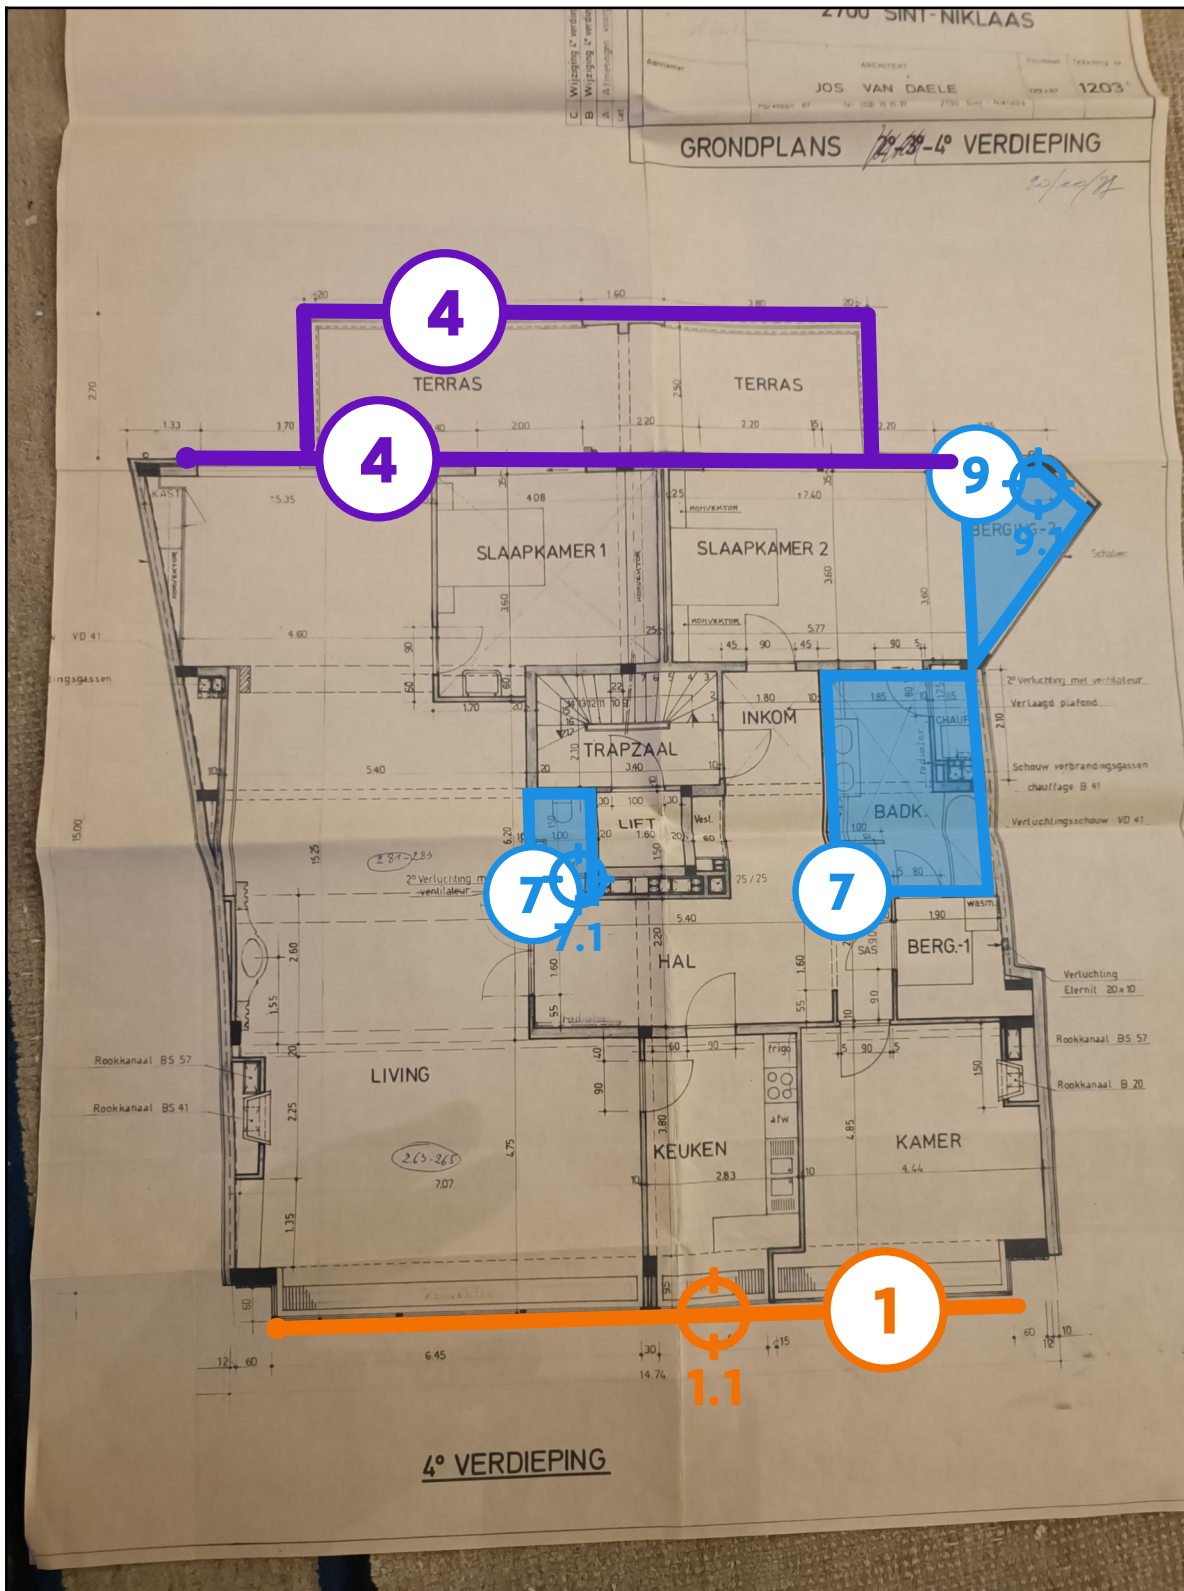
Plan 1.3: Grondplan Appartement

1. Stopverf ramen voorgevel	Asbestmateriaal	Verwijderen
1.1 Code: 5	Puntmonster	-
4. Schrijnwerk achtergevel	Advies	-
7. Vinyl Badkamer/Toilet	Geen asbest	-
7.1 Code: 4	Puntmonster	-
9. Vinyl berging 2	Geen asbest	-
9.1 Code: 3	Puntmonster	-

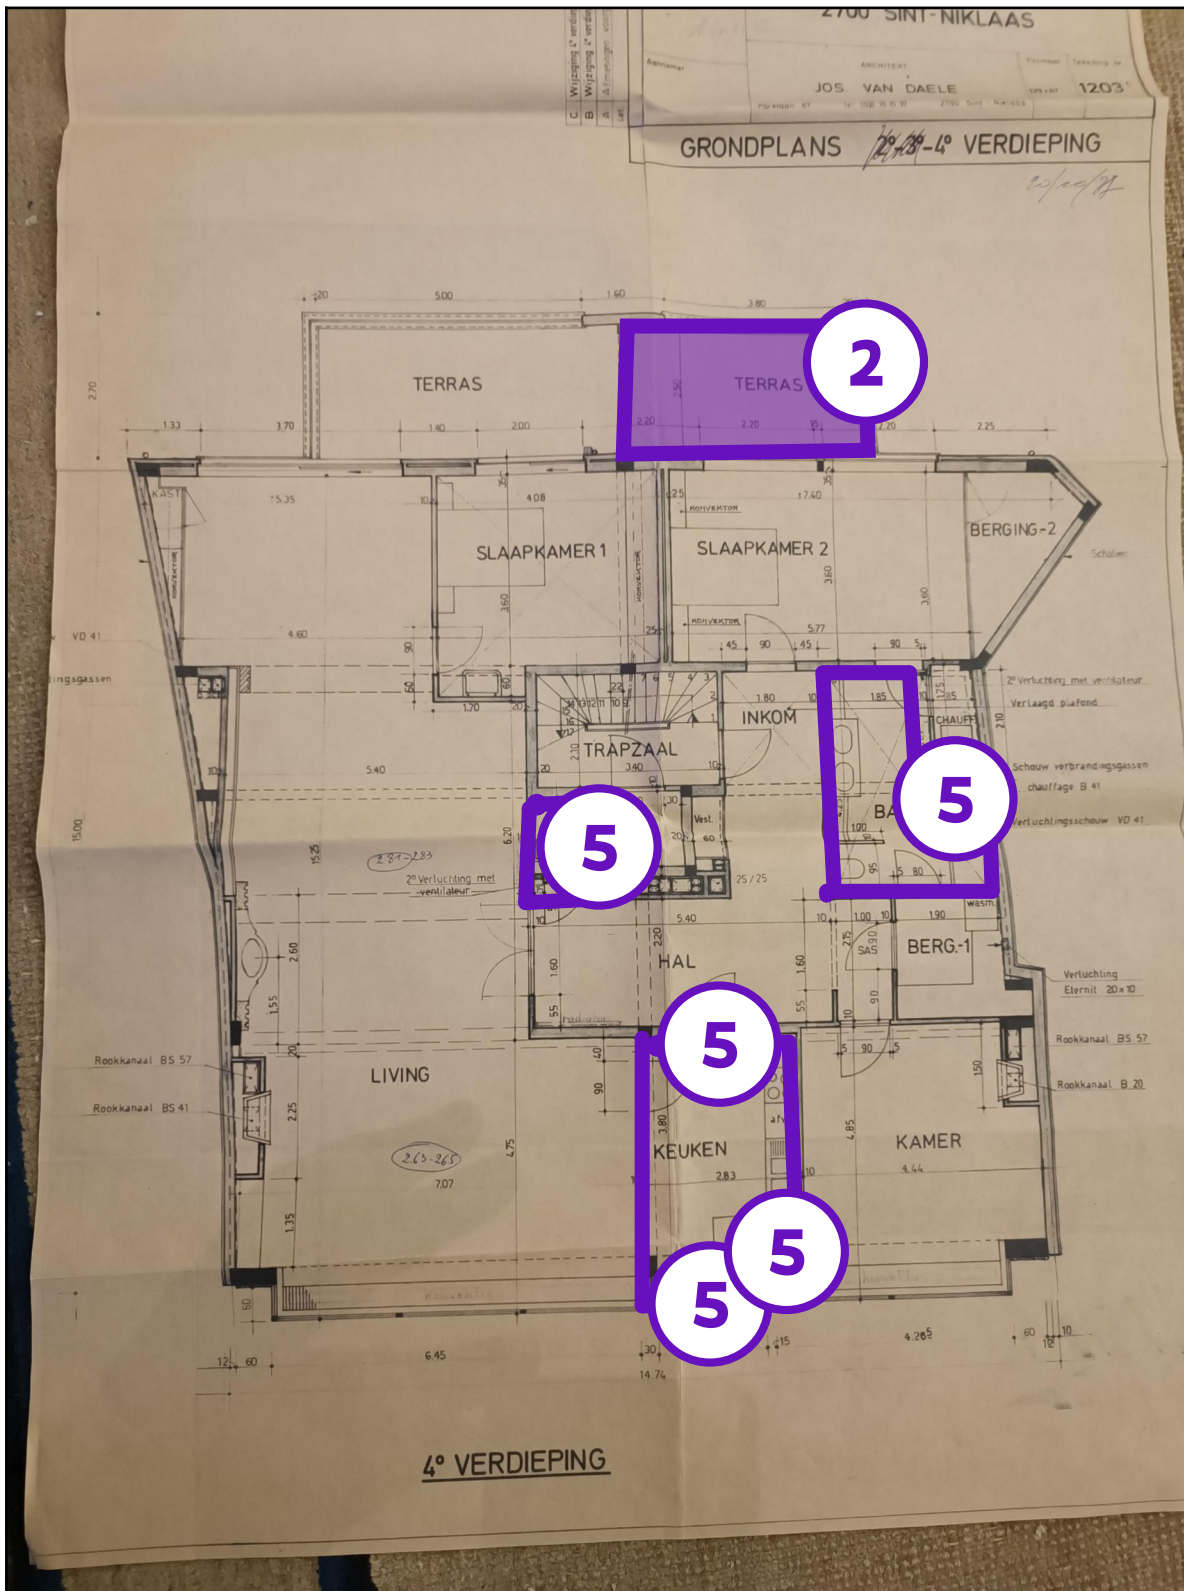
Plan 1.4: Grondplan Appartement

2. Plat dak linker terras achteraan	Beperking	-
5. Oud tegelwerk toilet/badkamer/keuken	Advies	-

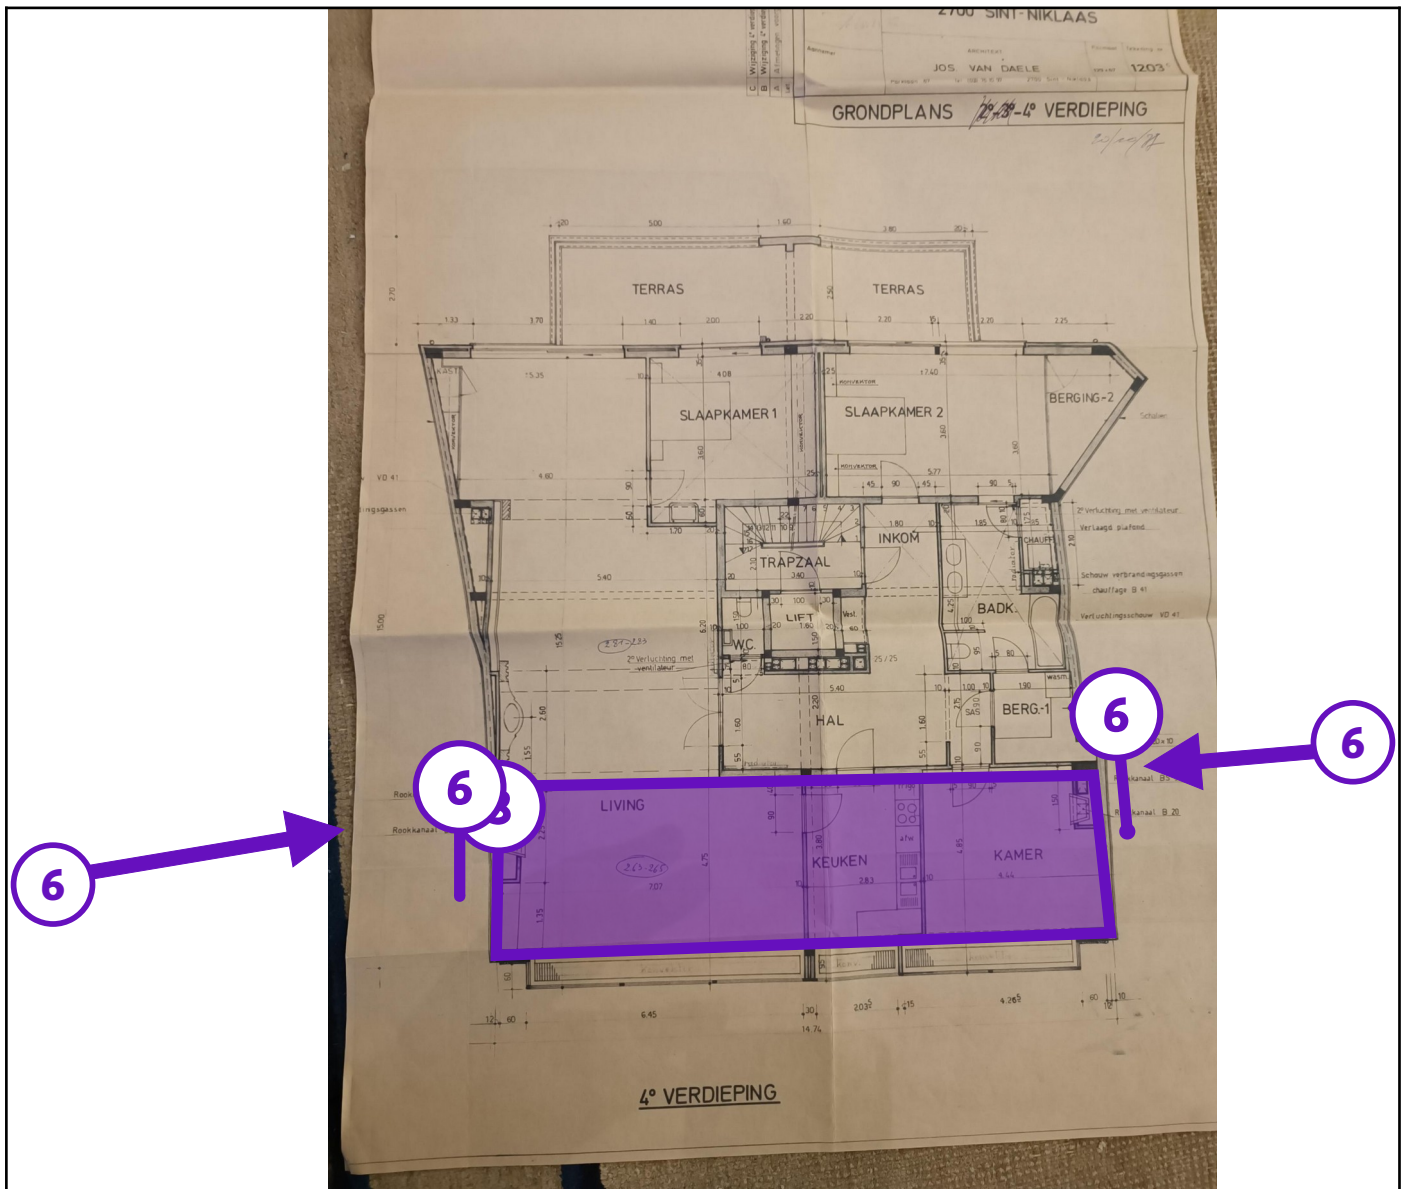
Plan 1.5: Grondplan Appartement

Beschrijving	Type	Actie
3. Plat dak vooraan	Beperking	-
6. Rookkanalen en ventilatieschachten.	Advies	-

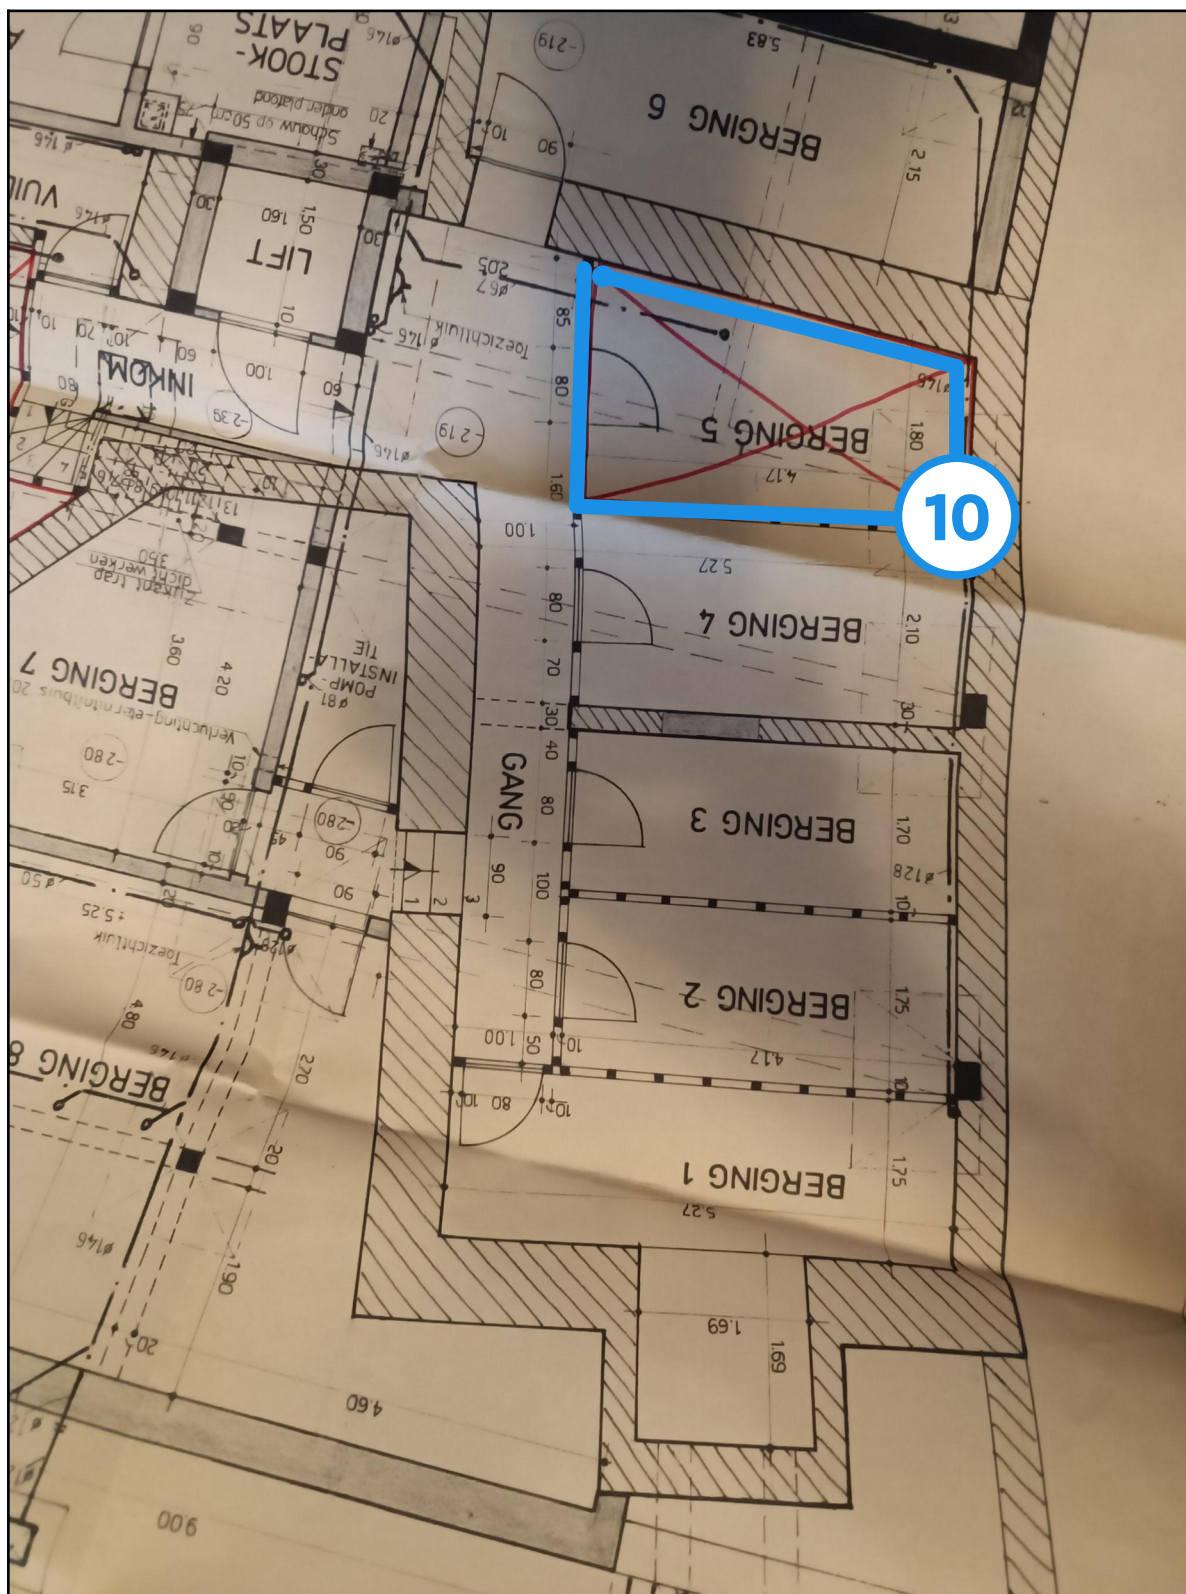
Plan 1.6: Grondplan kelderberging 1

10. Cementering kelderbergingen	Geen asbest	-
---------------------------------	-------------	---

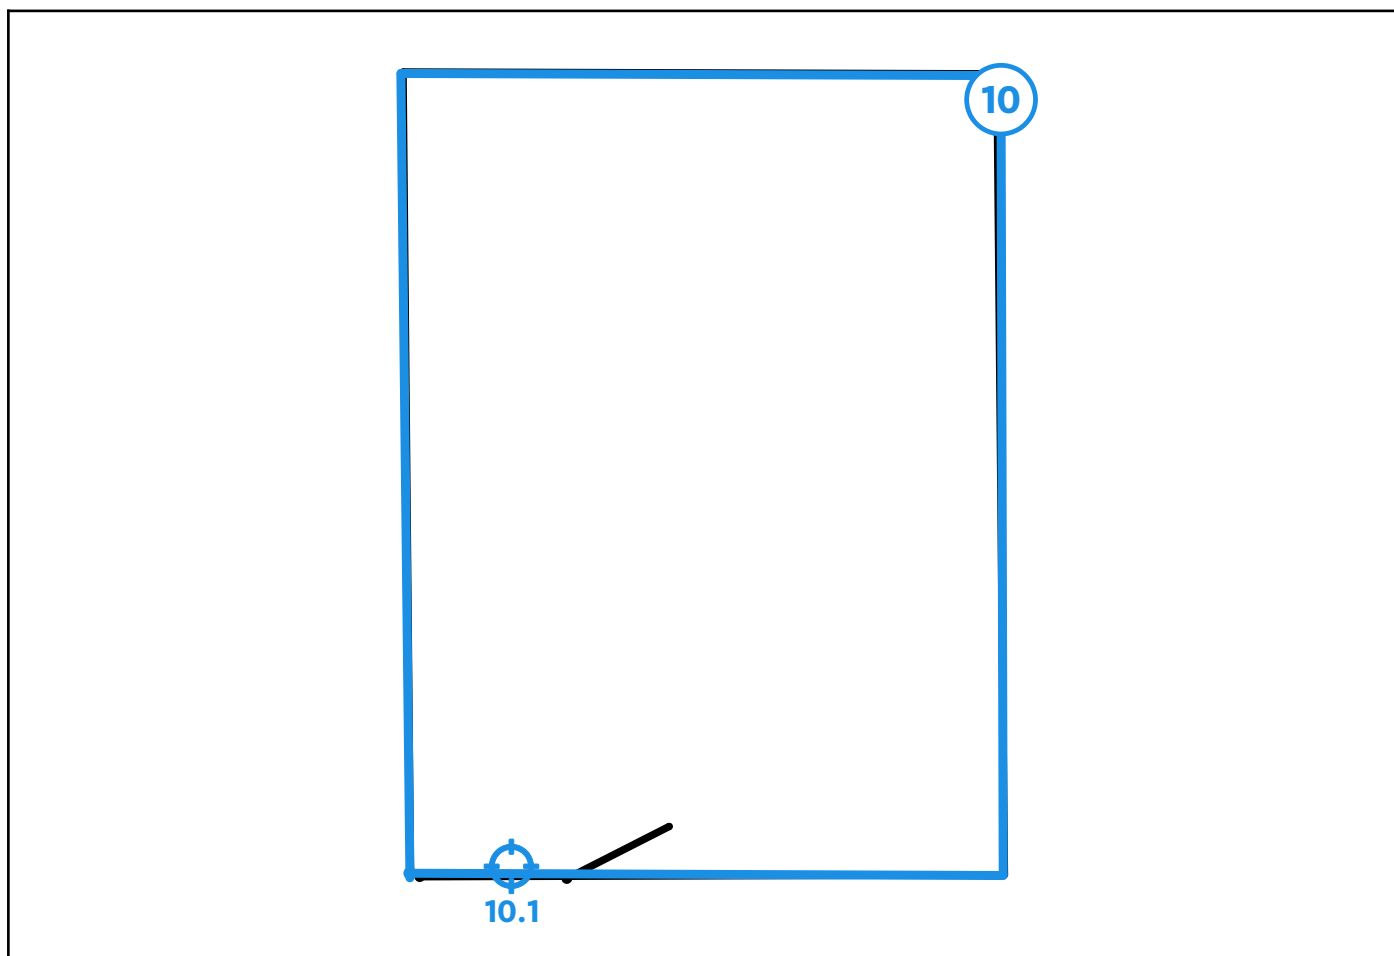
Plan 1.7: Grondplan kelderberging 2

Beschrijving	Type	Actie
10. Cementering kelderbergingen	Geen asbest	-
10.1 Code: 6	Puntmonster	-
