Asbestinventarisatetest

Ganzendries 32, 3212 Lubbeek

Attestnummer : 20231107-000101.000

Uitgegeven op : 07.11.2023

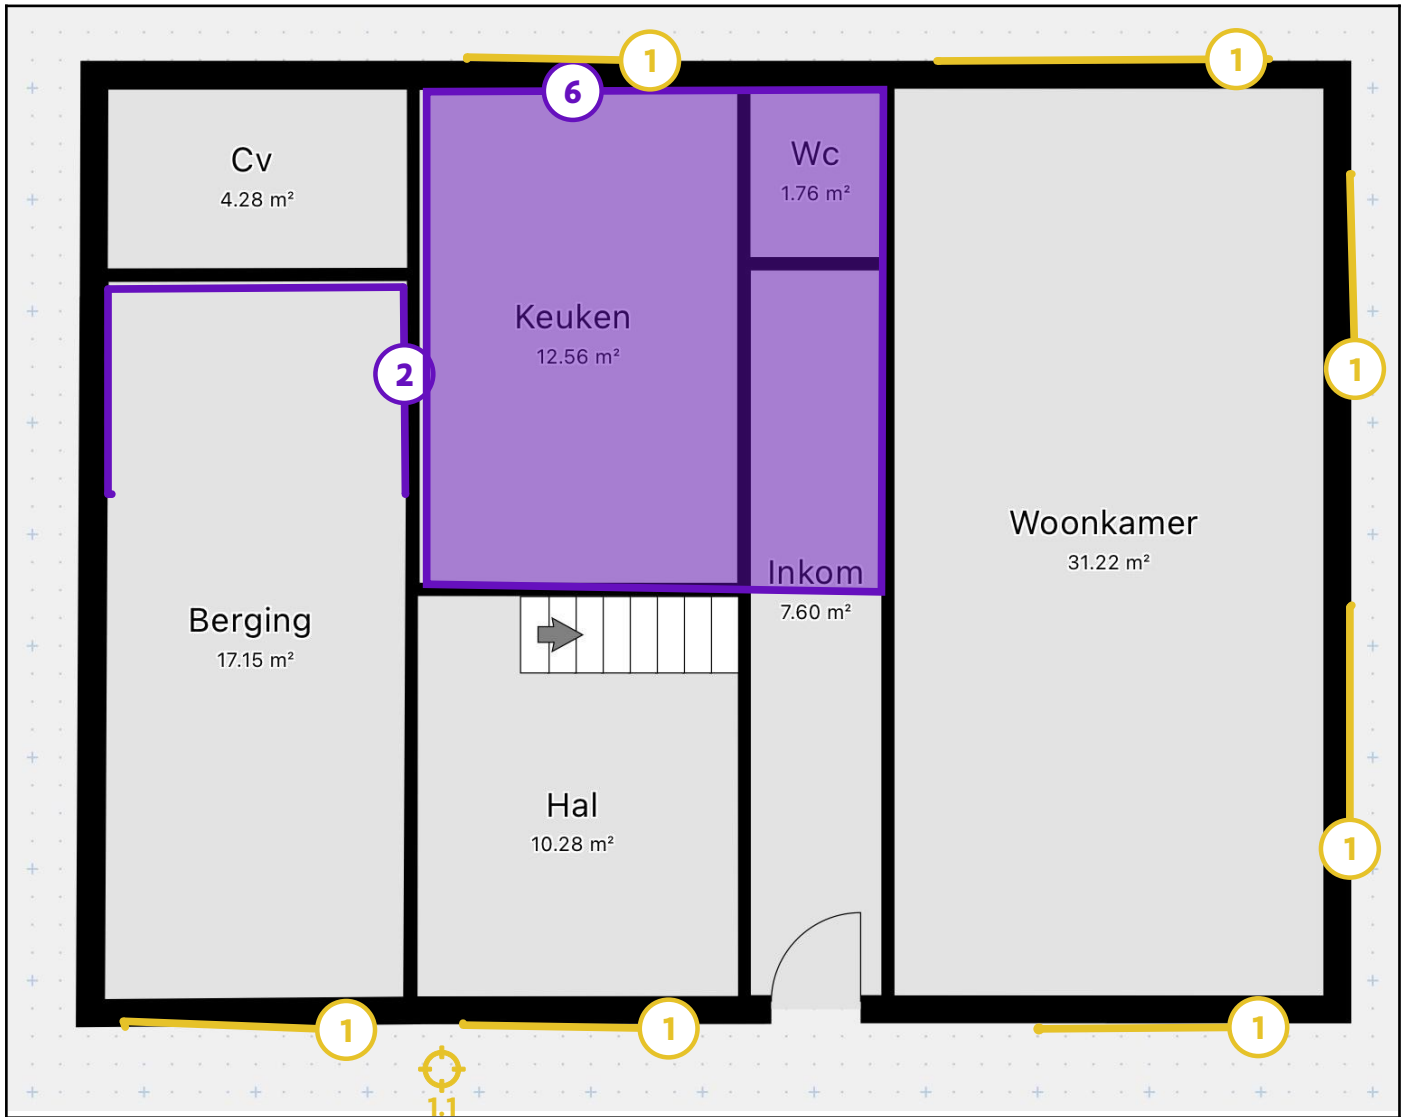
Plan 1.1: Gelijkvloers

Beschrijving	Type	Actie
1. Raamdorpel cement	Asbestmateriaal	Zorgvuldig beheren
1.1 Code: Mn3 raamdorpel	Puntmonster	-
2. lijmlaag faience tegels wc/gang/berging	Advies	-
6. Vloerzeil	Advies	-

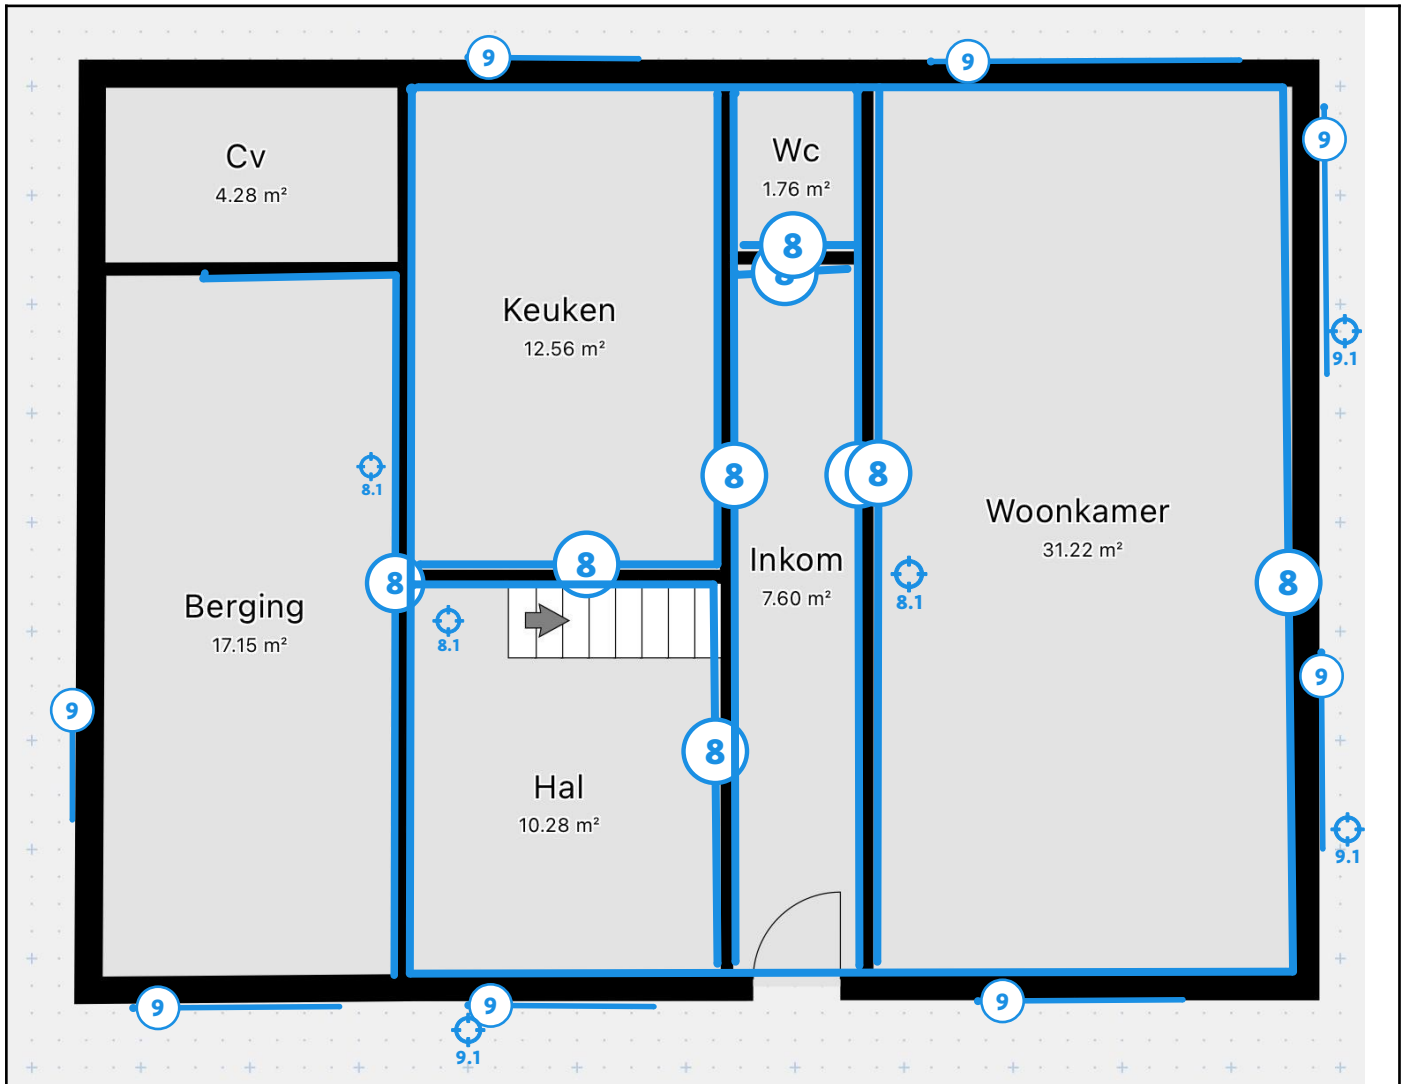
Plan 1.2: Gelijkvloers pleisterwerk muren

Beschrijving	Type	Actie
8. Pleister wand	Geen asbest	-
8.1 Code: MN 1 Pleister wand	Mengmonster	-
9. Mastiek glas	Geen asbest	-
9.1 Code: Mn4 mastiek glas	Mengmonster	-

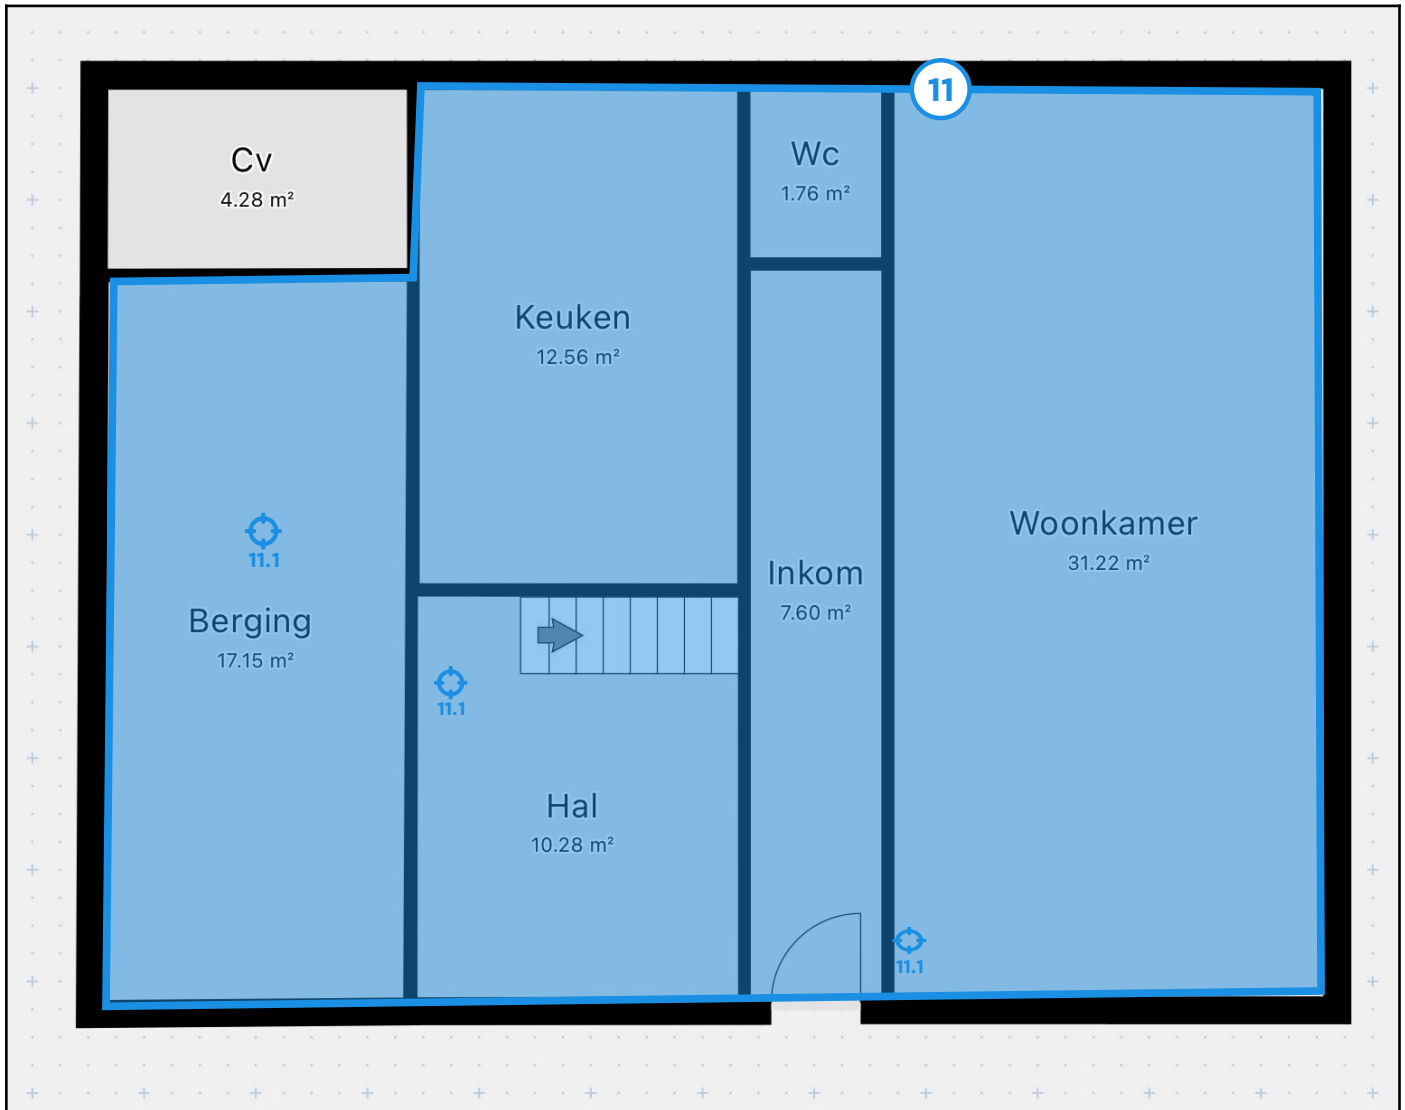
Plan 1.3: Gelijkvloers pleisterwerk plafonds

Beschrijving	Type	Actie
11. Pleister Plafond	Geen asbest	-
11.1 Code: MN2 pleister plafond	Mengmonster	-

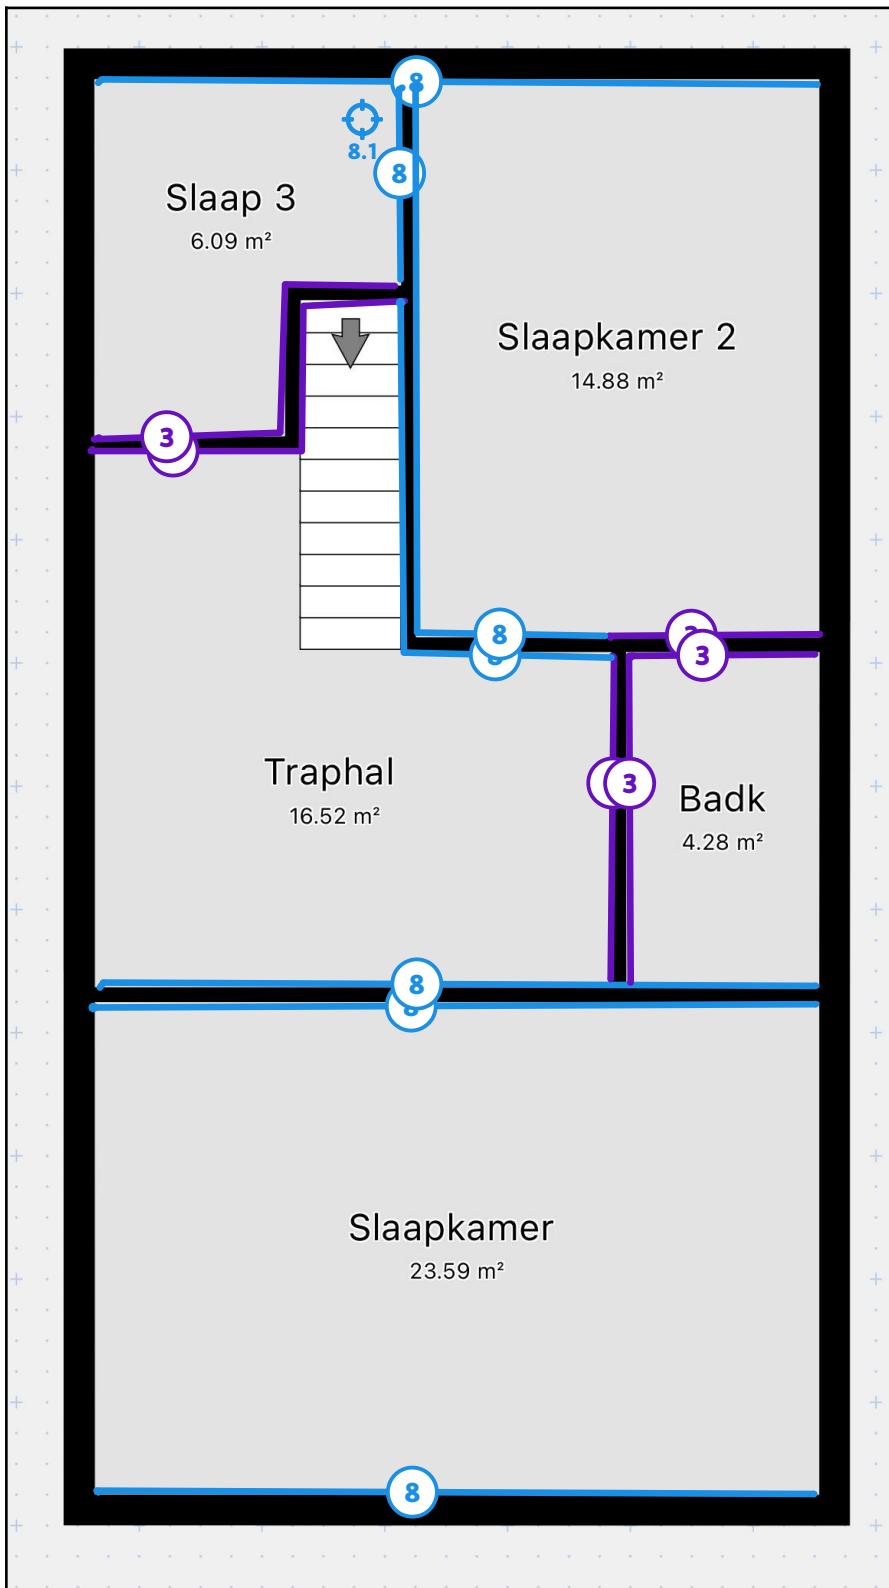
Plan 1.4: Verdiep muren

3. Gipsplaat wanden	Advies	-
8. Pleister wand	Geen asbest	-
8.1 Code: MN 1 Pleister wand	Mengmonster	-

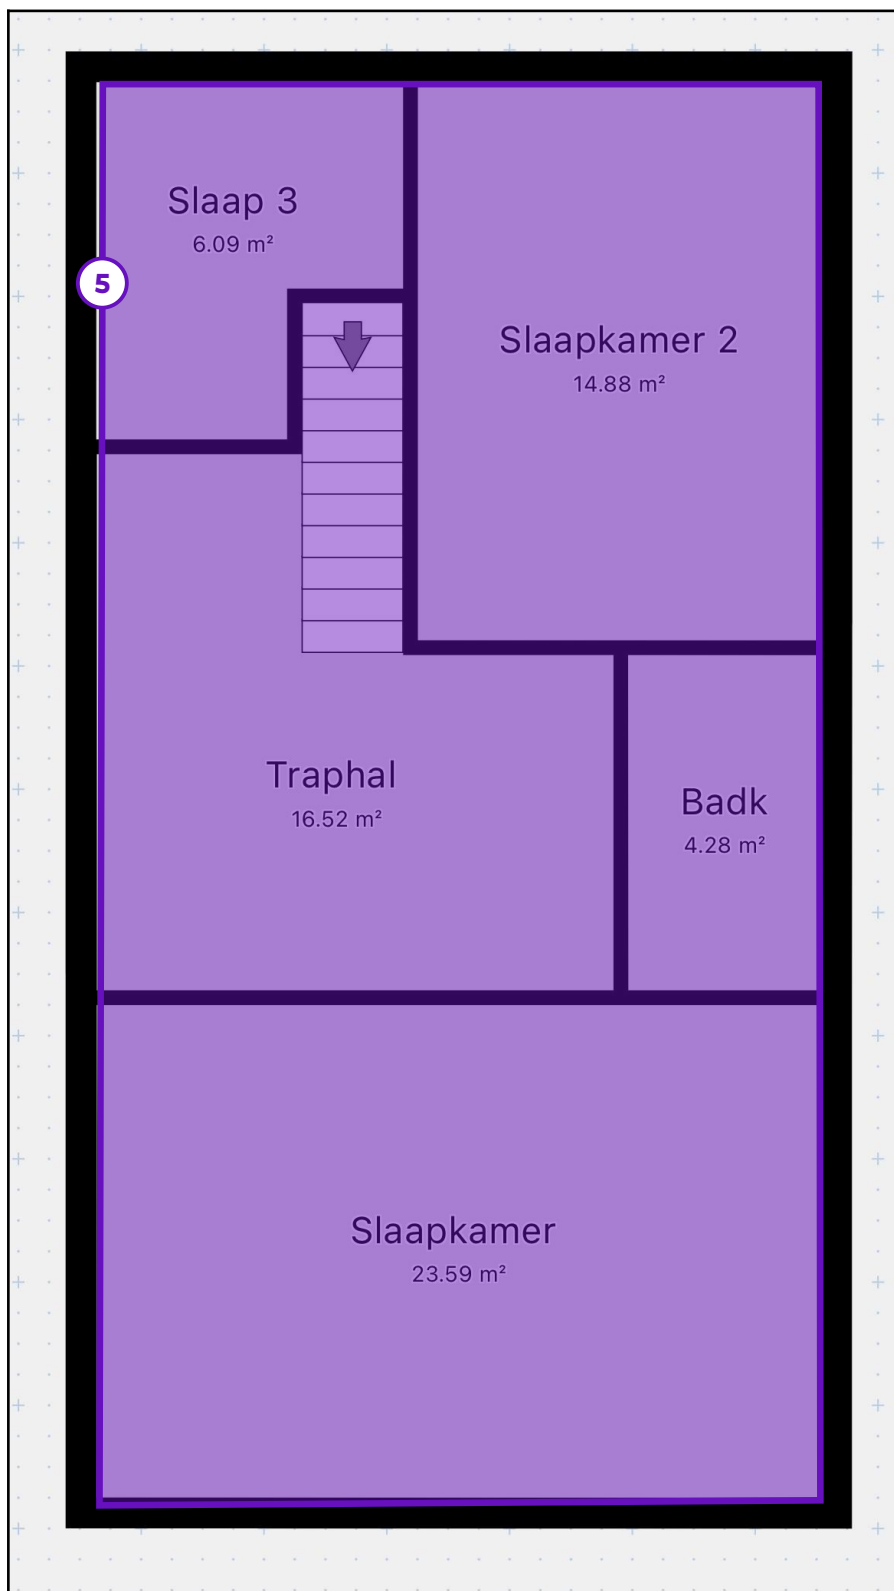
Plan 1.5: Verdiep plafond

5. Houten plafonds/Gyproc	Advies	-
---------------------------	--------	---

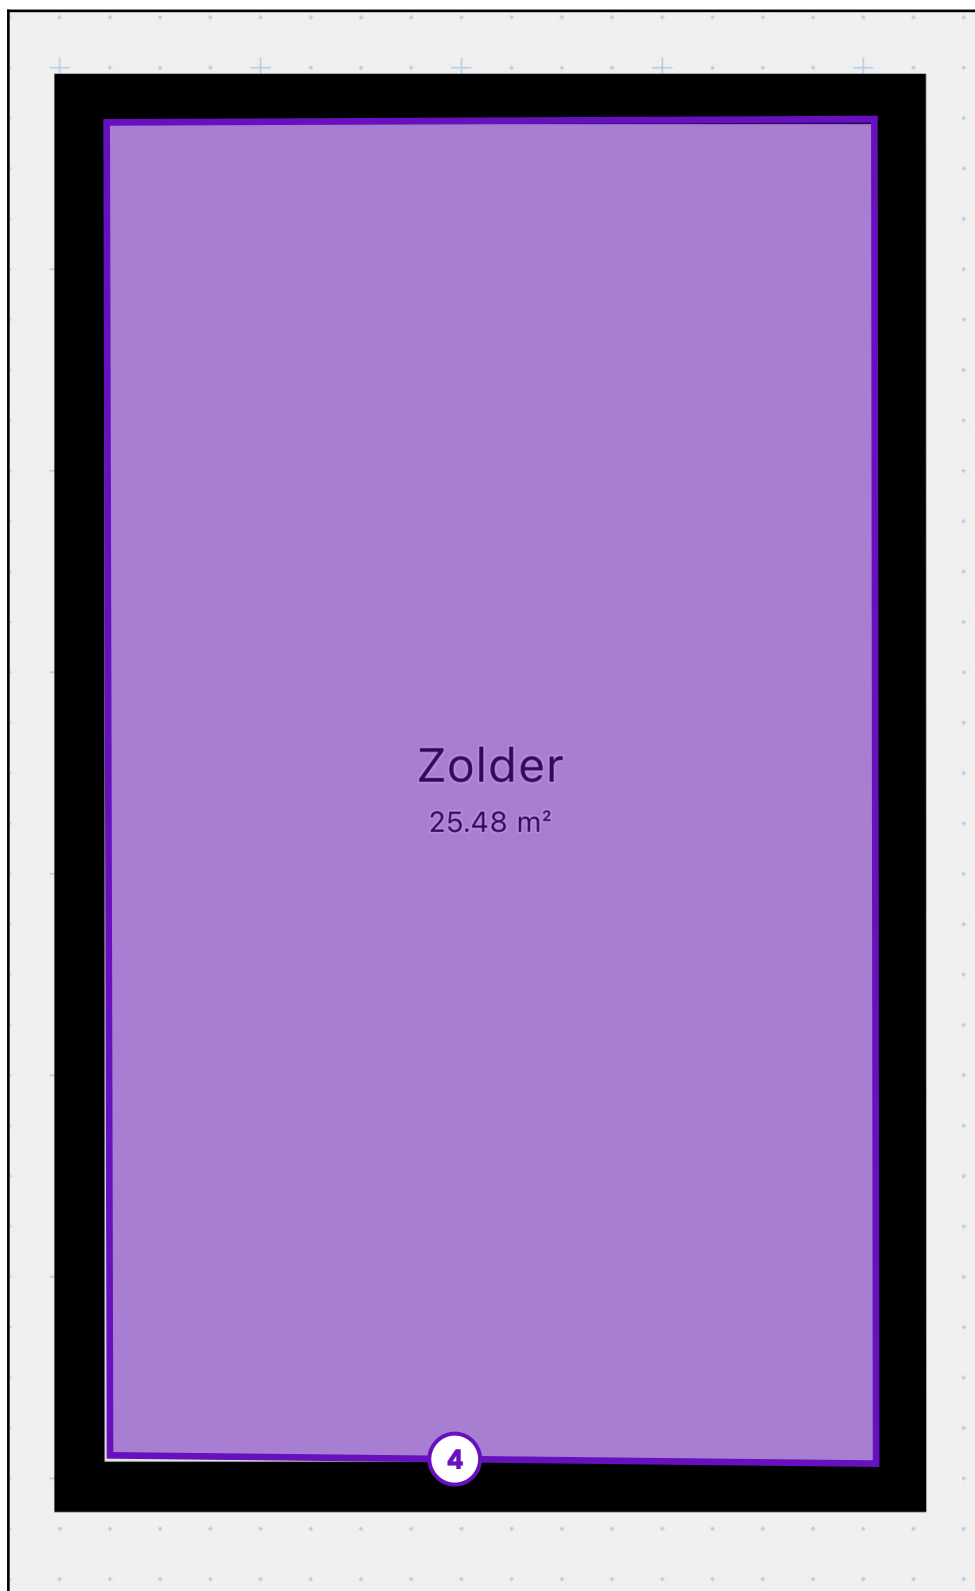
Plan 1.6: Zolder

4. Onderdak in kunststof	Advies	-
--------------------------	--------	---

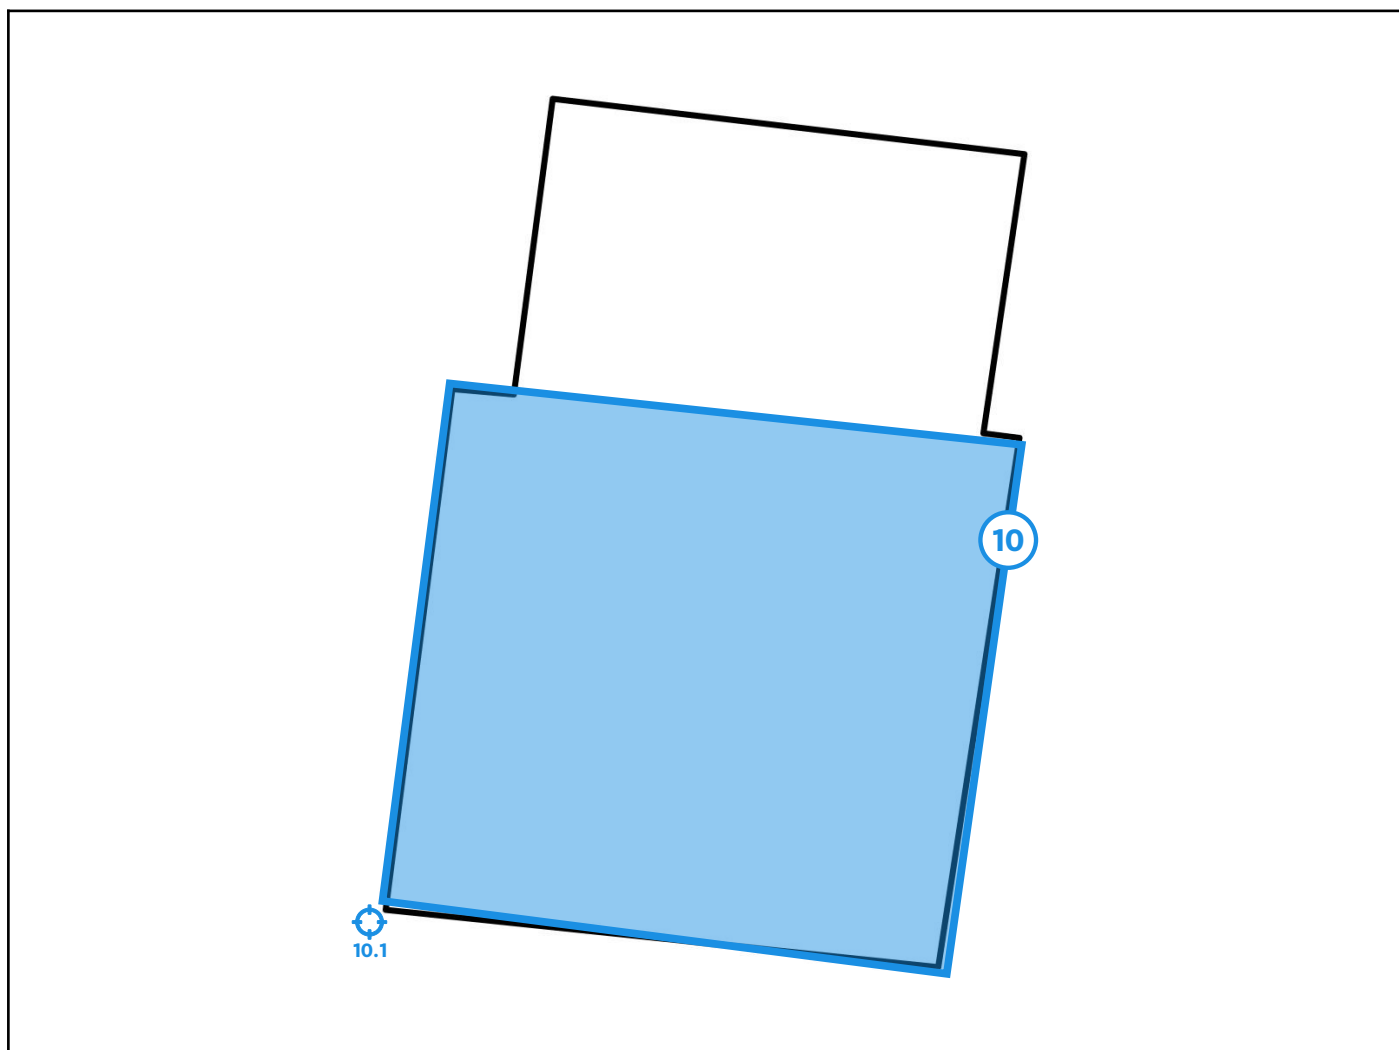
Plan 2.1: Tuinhuis 1 plan

Beschrijving	Type	Actie
10. Shingles tuinhuis 1	Geen asbest	-
10.1 Code: Mn6 shingles tuinhuis 1	Puntmonster	-

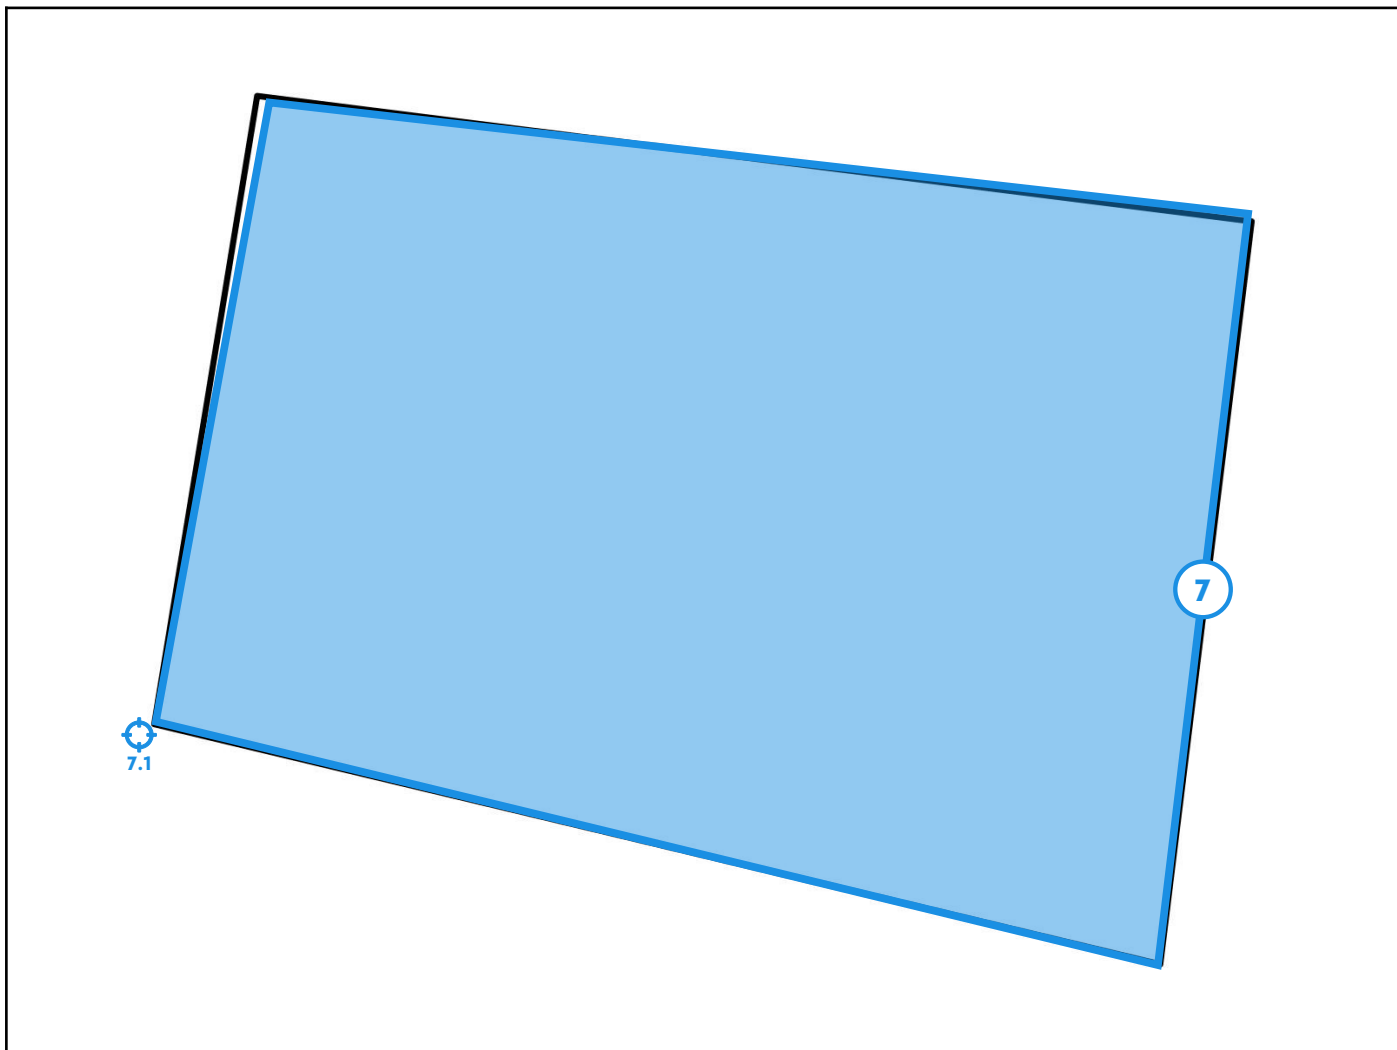
Plan 3.1: Tuinhuis plan

Beschrijving	Type	Actie
7. Shingles tuinhuis 2	Geen asbest	-
7.1 Code: Mn 5 shingles tuinhuis 2	Puntmonster	-
