Asbestinventarisatetest

Wilselsesteenweg 305, 3010 Leuven

Attestnummer : 20240814-000199.000

Niet-asbestveilig

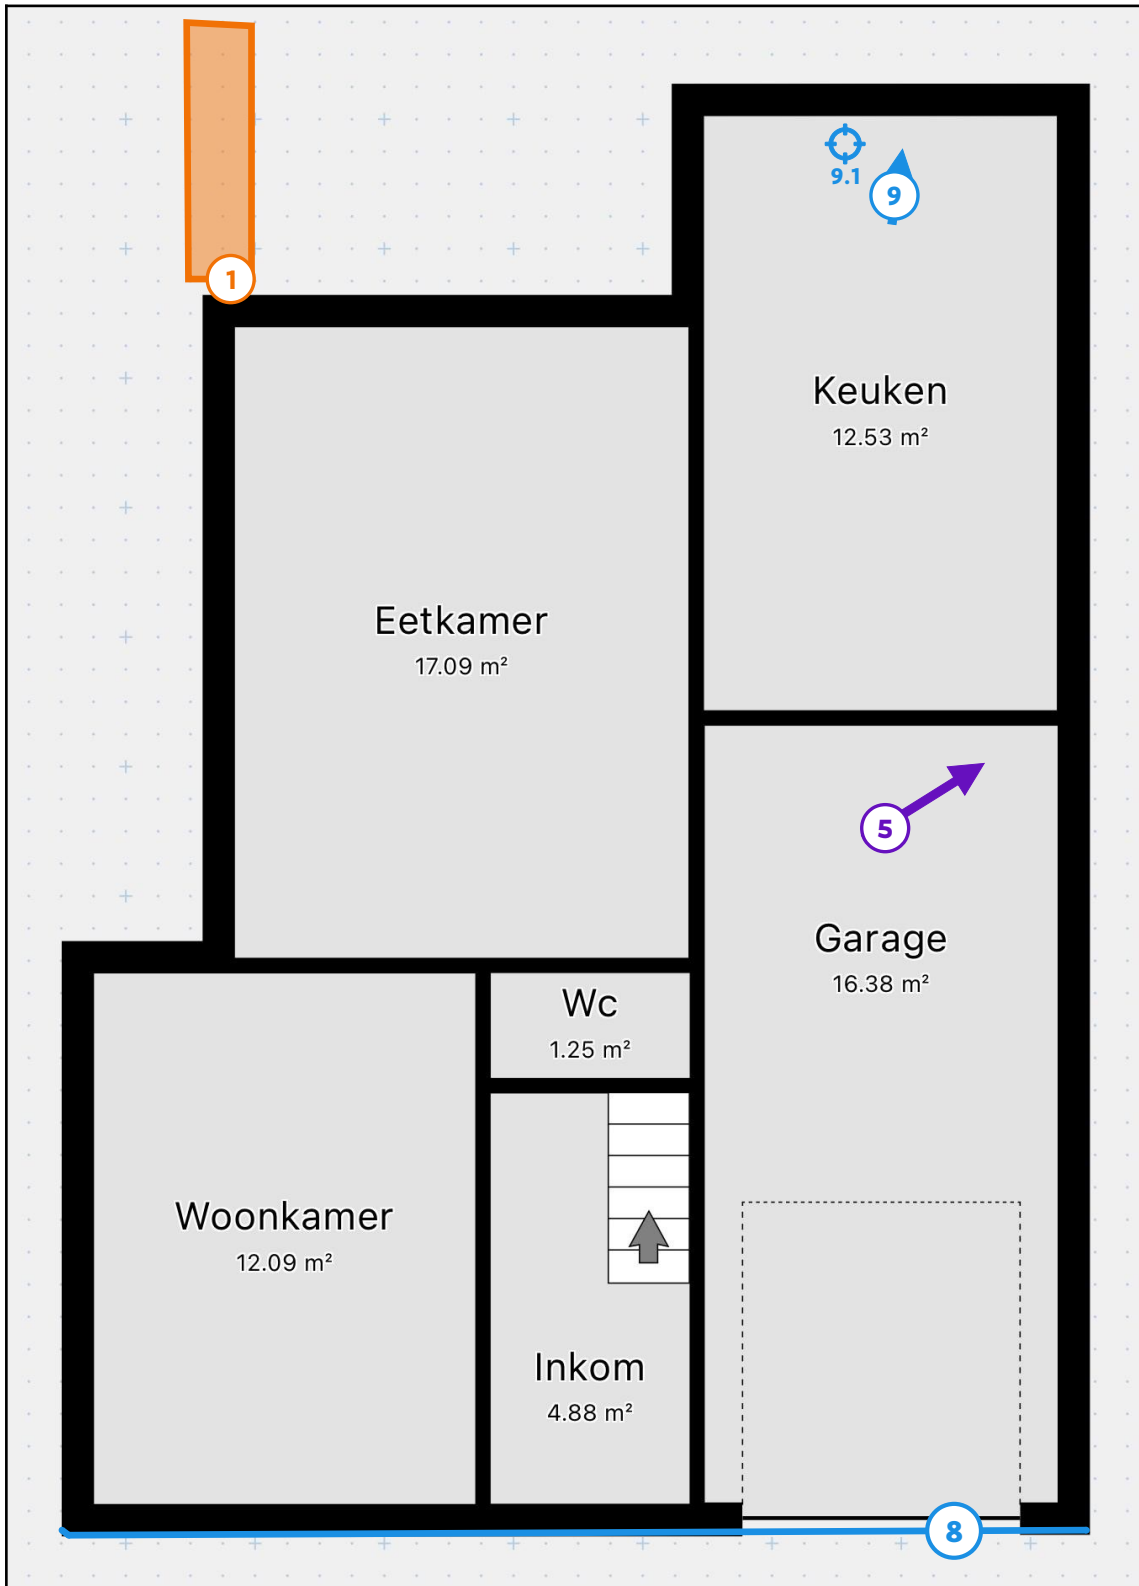
Plan 1.1: Gelijkvloers - deksteen - cementpleister

1. Deksteen asbestcement	Asbestmateriaal	Verwijderen
5. Recente CV Ketel	Advies	-
8. Cementpleister buitengevel	Geen asbest	-
9. Anti dreun	Geen asbest	-
9.1 Code: Mn2 anti dreun	Puntmonster	-
