# Asbestinventarisatetest

Wijmaalsesteenweg 59, 3150 Haacht

Attestnummer : 20240605-000404.000

Uitgegeven op : 05.06.2024

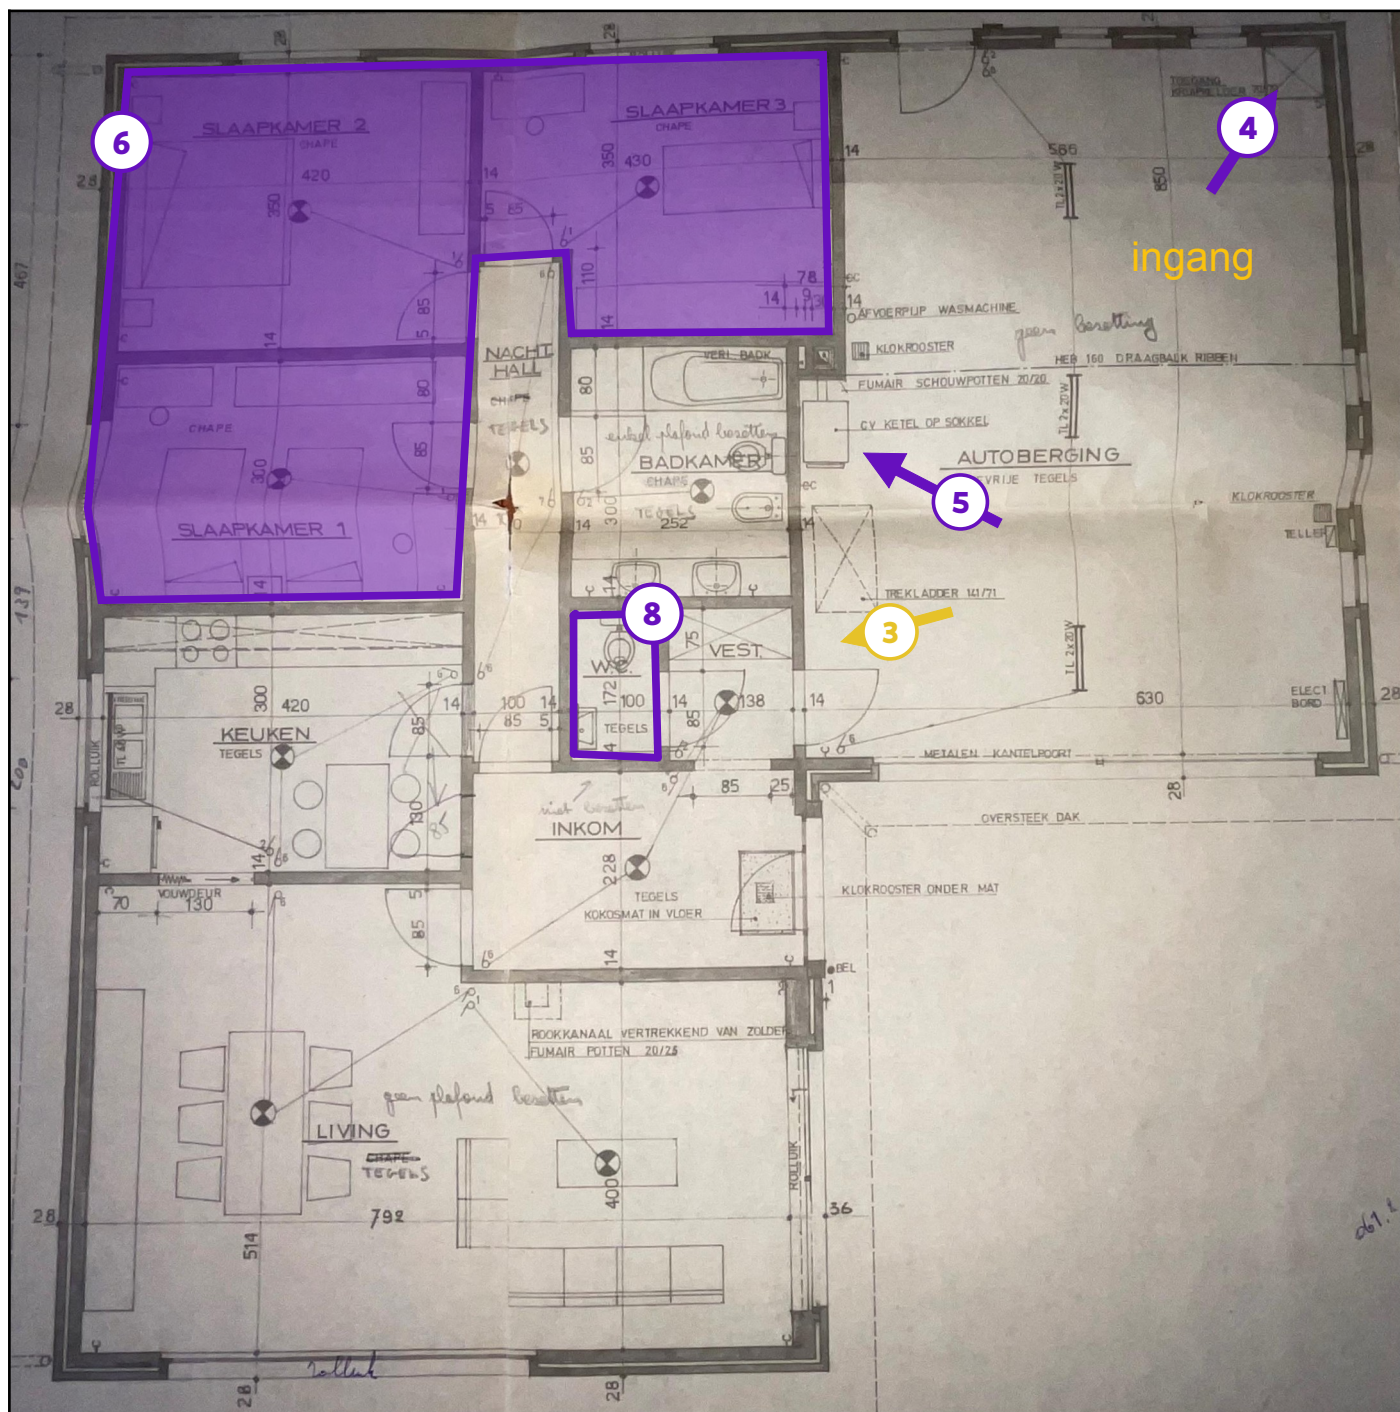
# Plan 1.1: Gelijkvloers - lijmlaag - bakeliet

Beschrijving	Type	Actie
3. Elektrische installatie Bakeliet	Asbestmateriaal	Zorgvuldig beheren
4. kruipkelder	Beperking	-

5. Recente CV Ketel	Advies	-
6. vinylvloerbedekking (niet verdacht)	Advies	-
8. lijmlaag faience tegels badkamer/wc	Advies	-

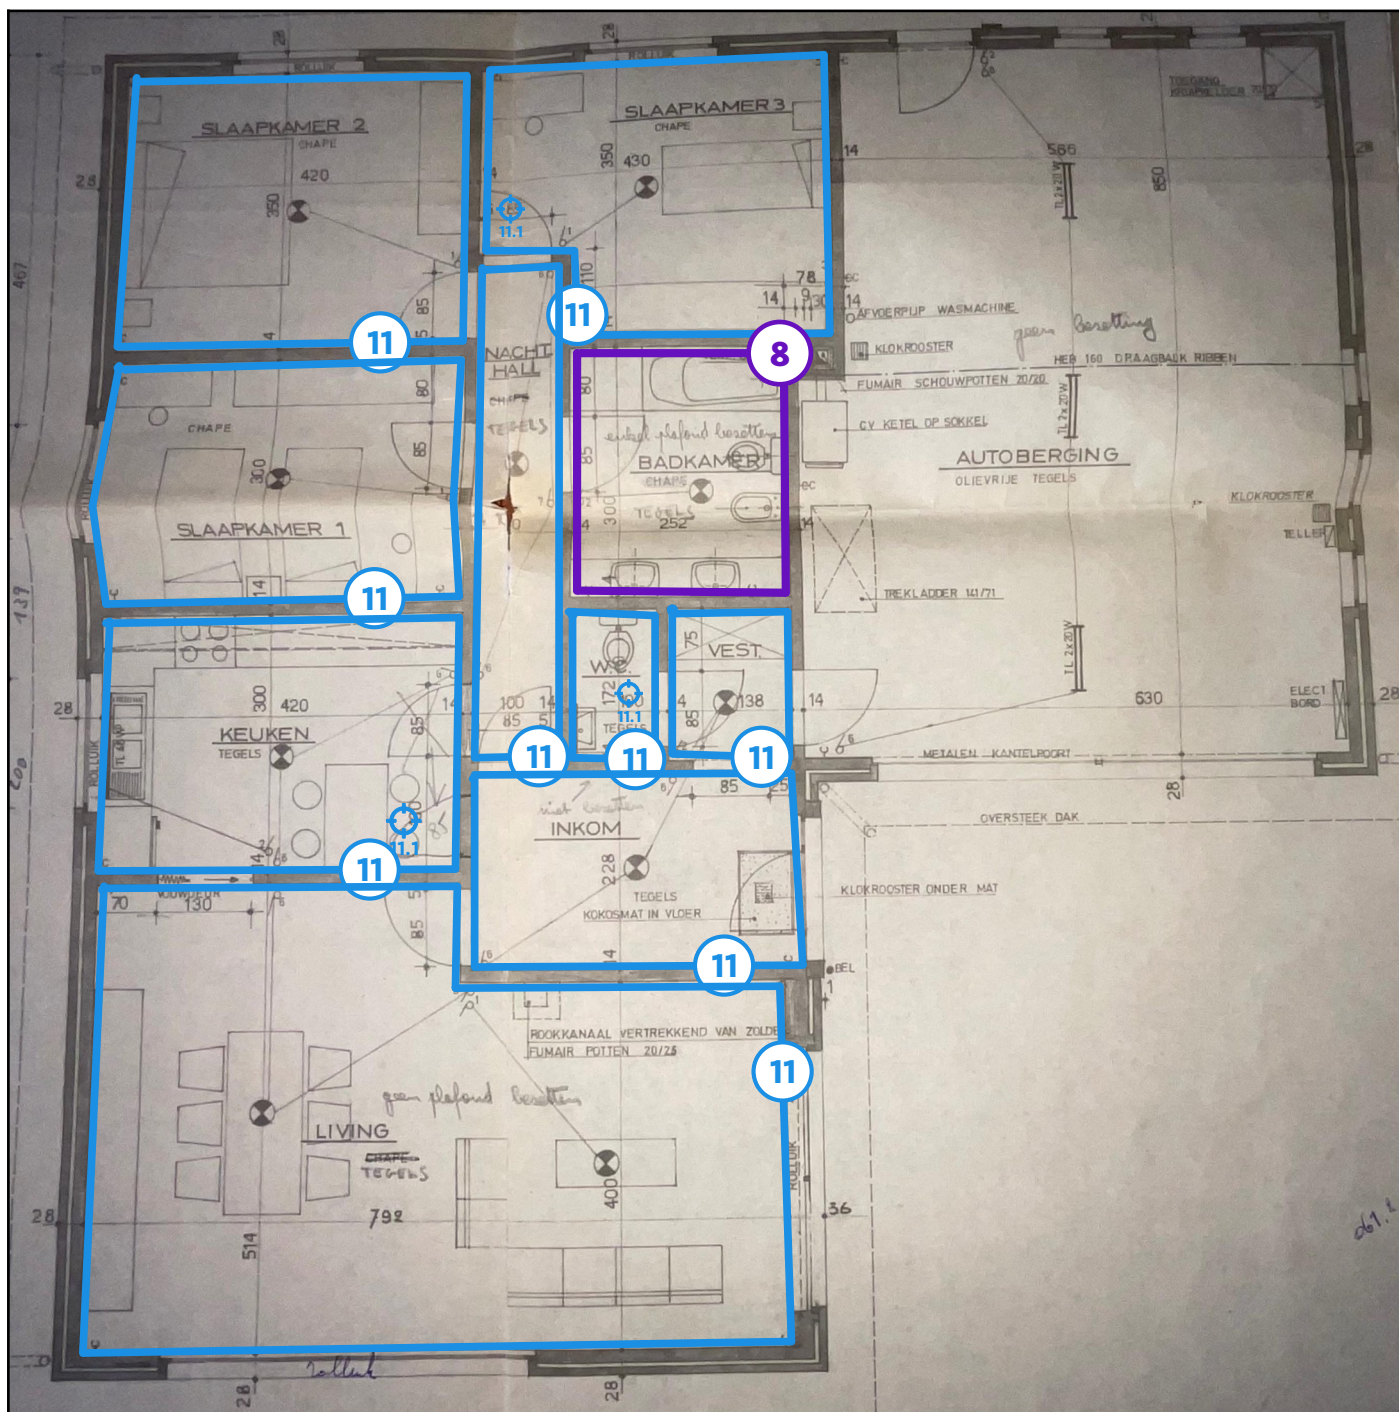
## Plan 1.2: Gelijkvloers pleisterwerk muren

Beschrijving	Type	Actie
8. lijmlaag faience tegels badkamer/wc	Advies	-
11. Pleister Wand	Geen asbest	-

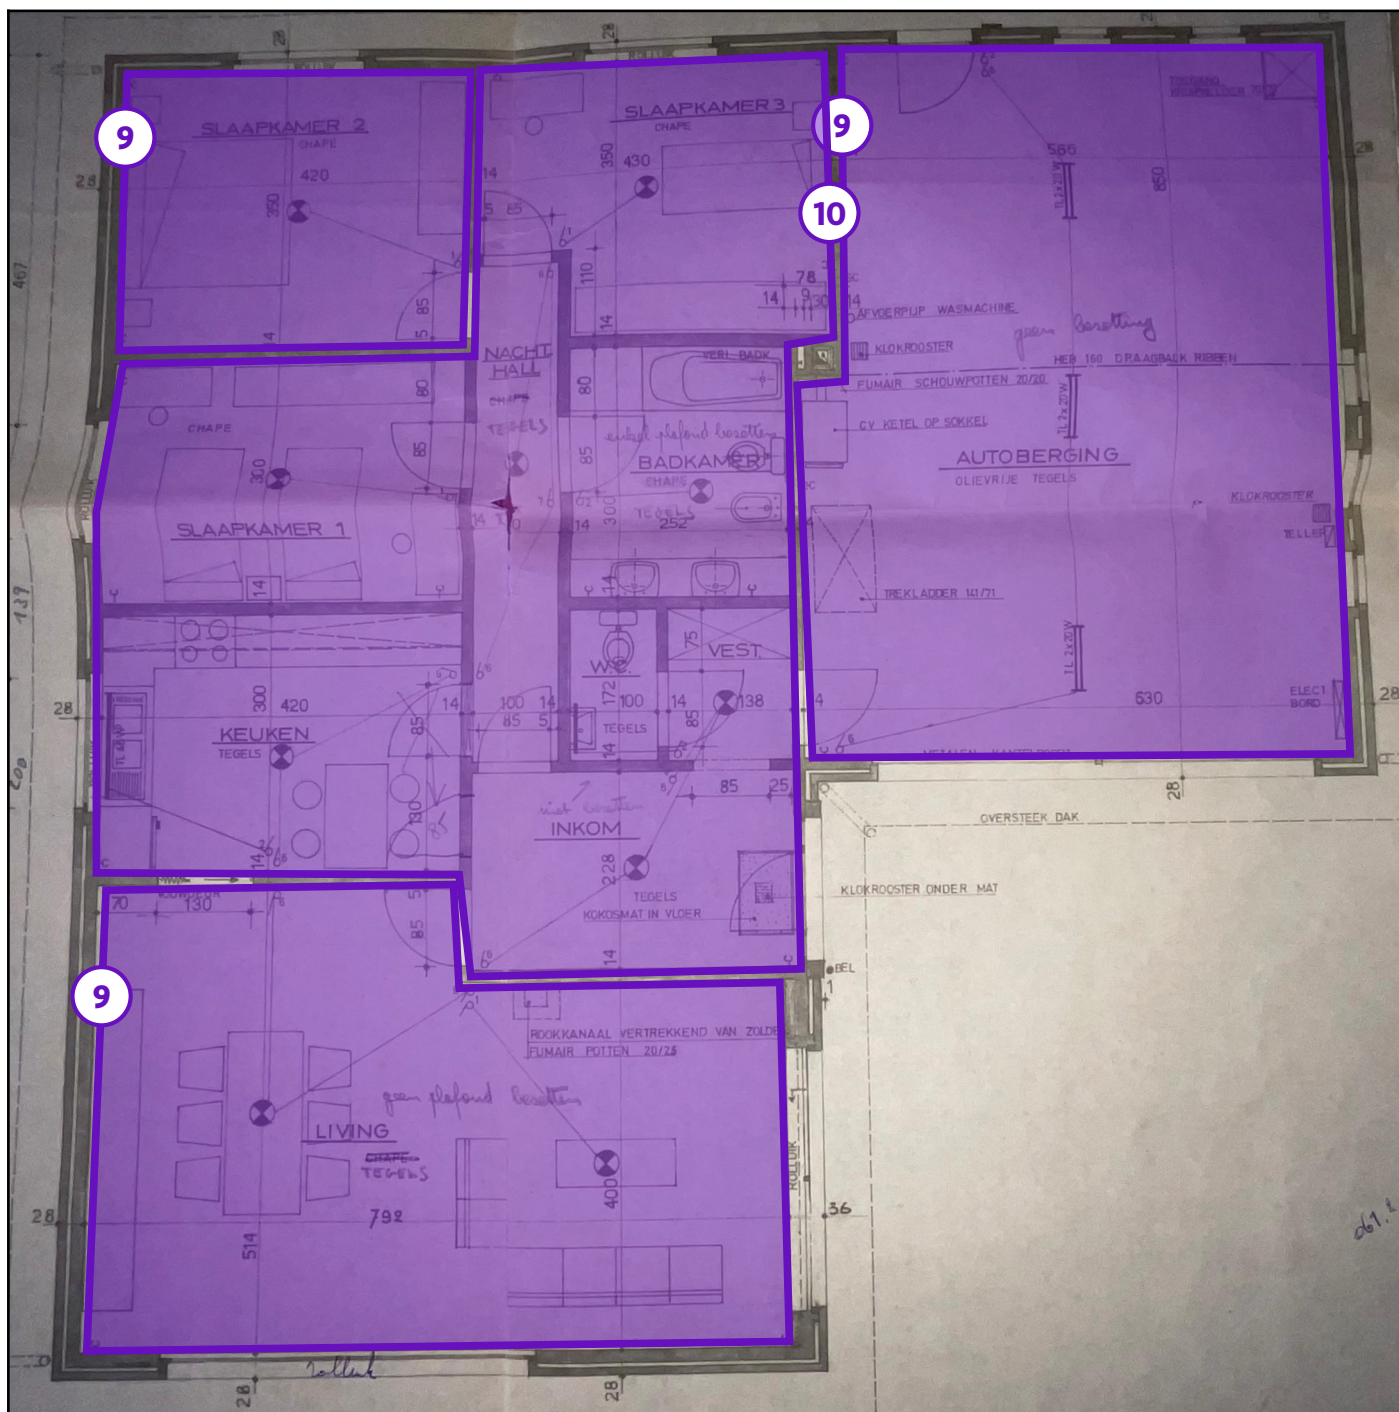
## Plan 1.3: Gelijkvloers gipsplaat plafonds

Beschrijving	Type	Actie
9. Houten/kunststof plafonds	Advies	-
10. Gipsplaat plafonds	Advies	-

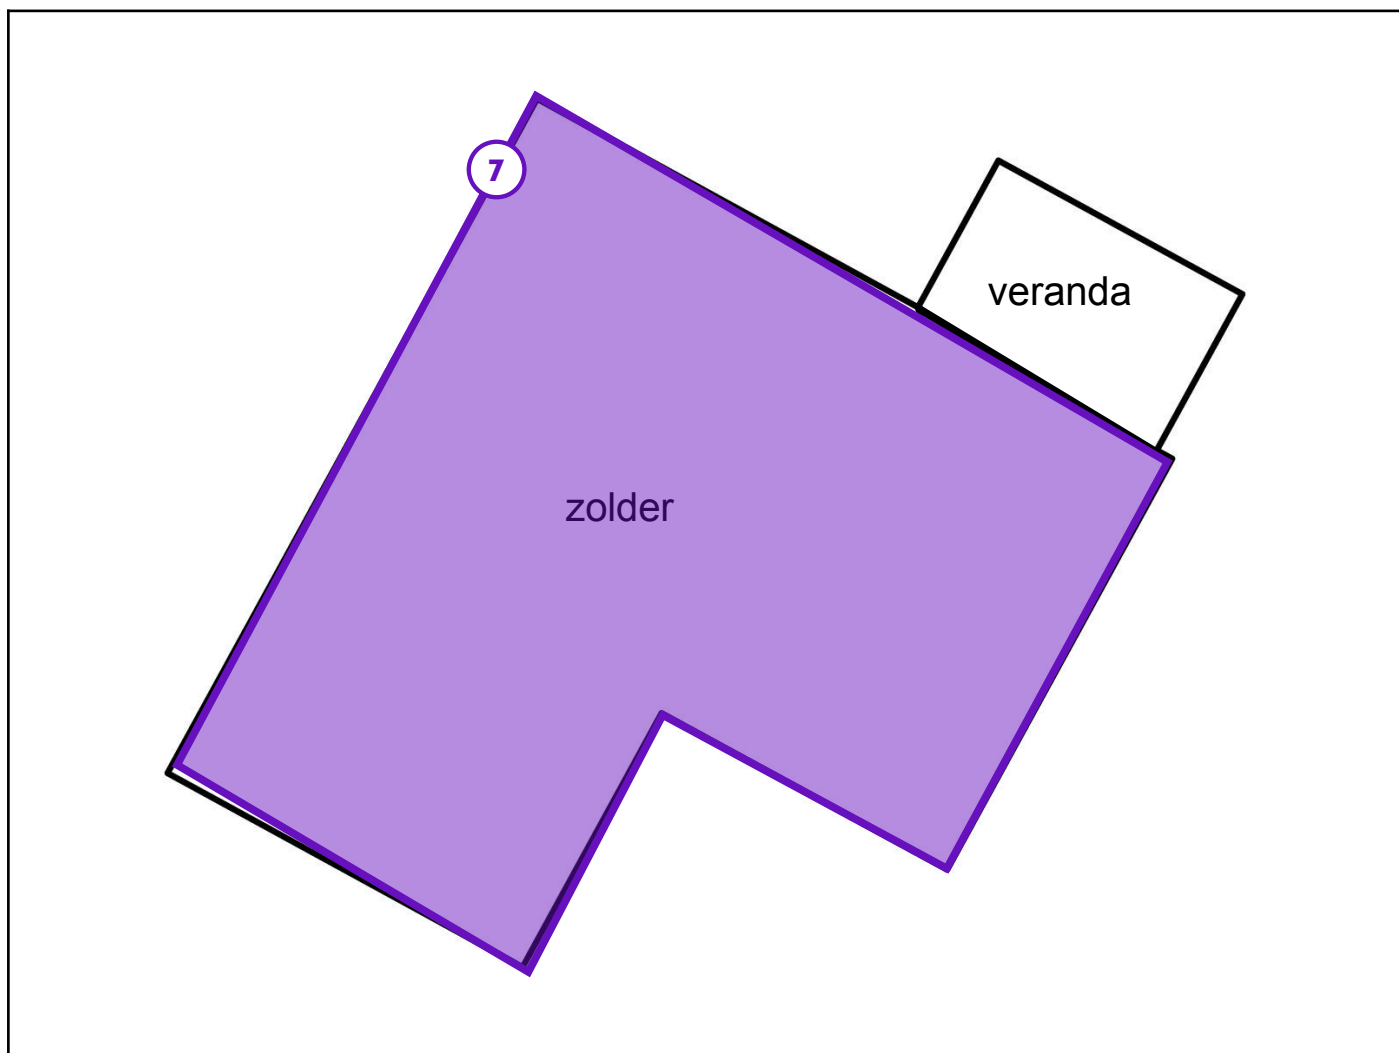
## Plan 1.5: Zolder - onderdak

Beschrijving	Type	Actie
7. Onderdak karton	Advies	-

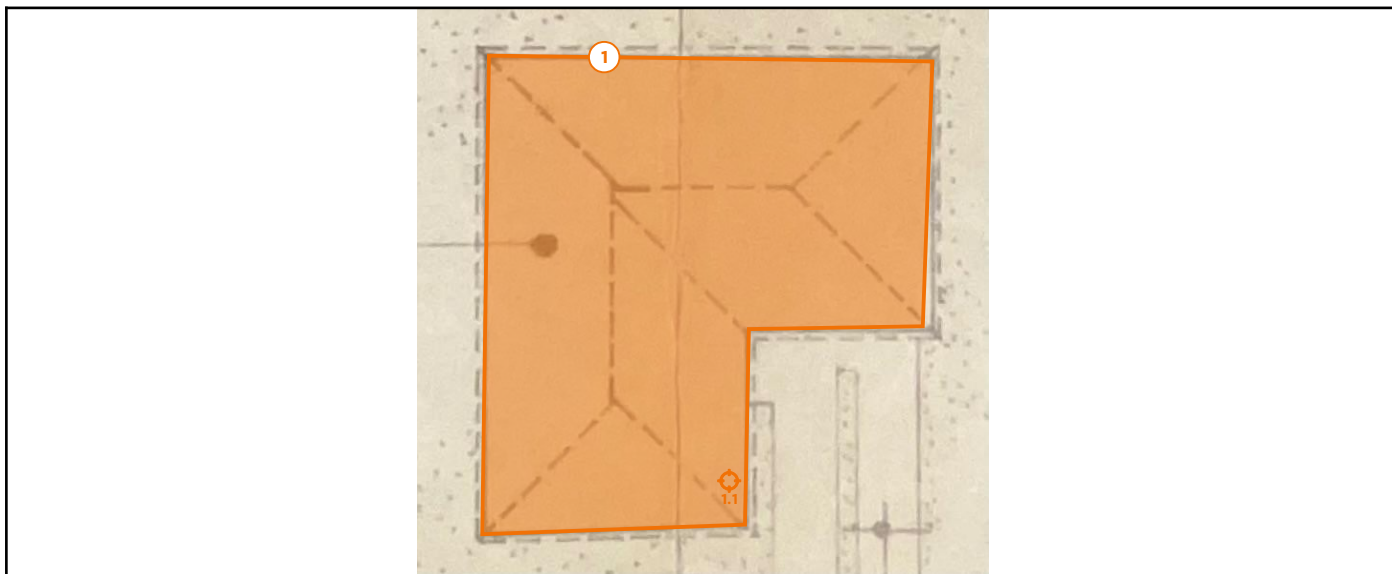
## Plan 1.6: Dak - leien

Beschrijving	Type	Actie
1. Asbestcement leien	Asbestmateriaal	<a href="#">Verwijderen</a>
1.1 Code: Mn4 leien	Puntmonster	-

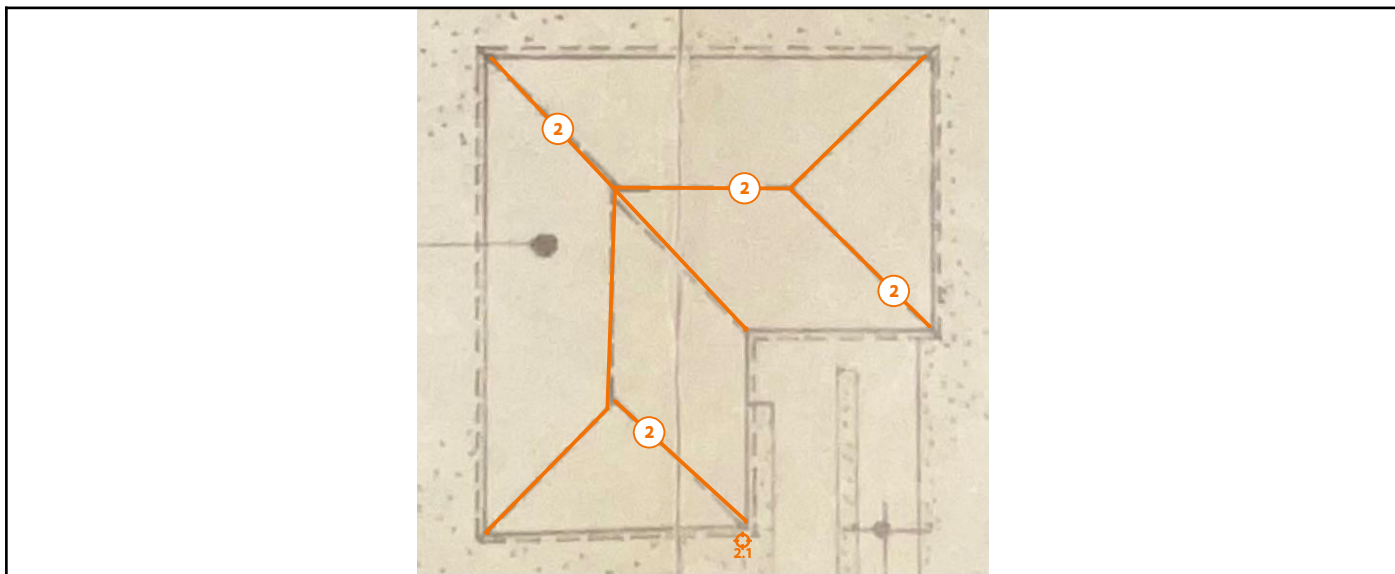
## Plan 1.7: Dak - Nok

Beschrijving	Type	Actie
2. Nok asbestcement	Asbestmateriaal	<a href="#">Verwijderen</a>
2.1 Code: Mn2 nok	Puntmonster	-

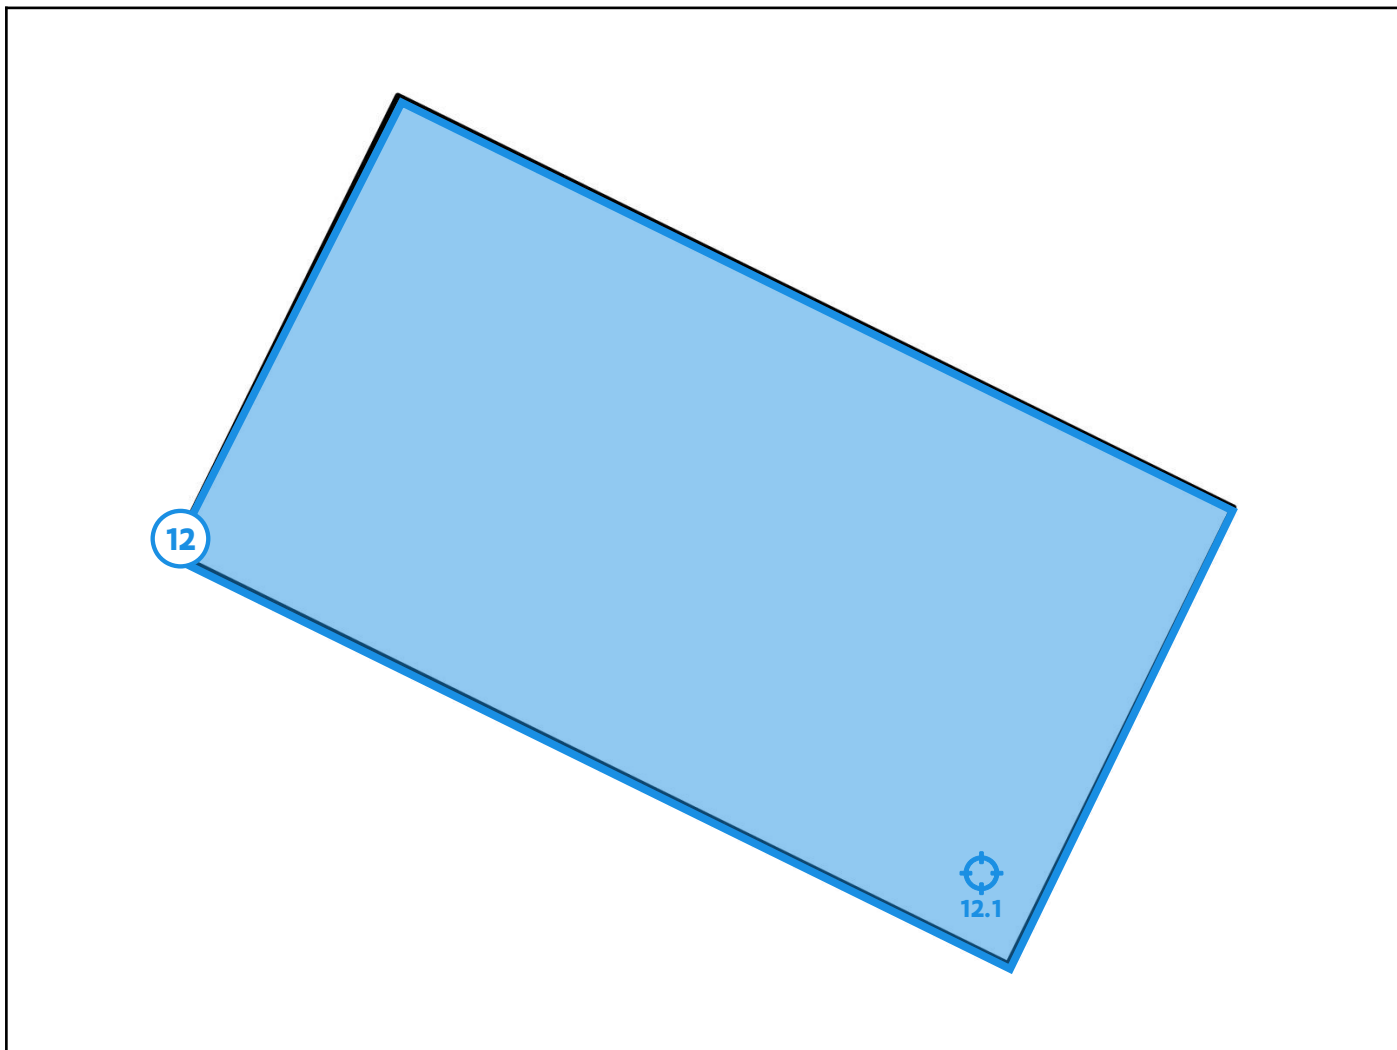
## Plan 2.1: Tuinhuis - shingles

Beschrijving	Type	Actie
12. Shingles tuinhuis	Geen asbest	-
12.1 Code: Mn3 shingles	Puntmonster	-
