Asbestinventarisatetest

Sint-Jorisveld 18, 3390 Tielt-Winge

Attestnummer : 20240910-000217.000

Asbestveilig

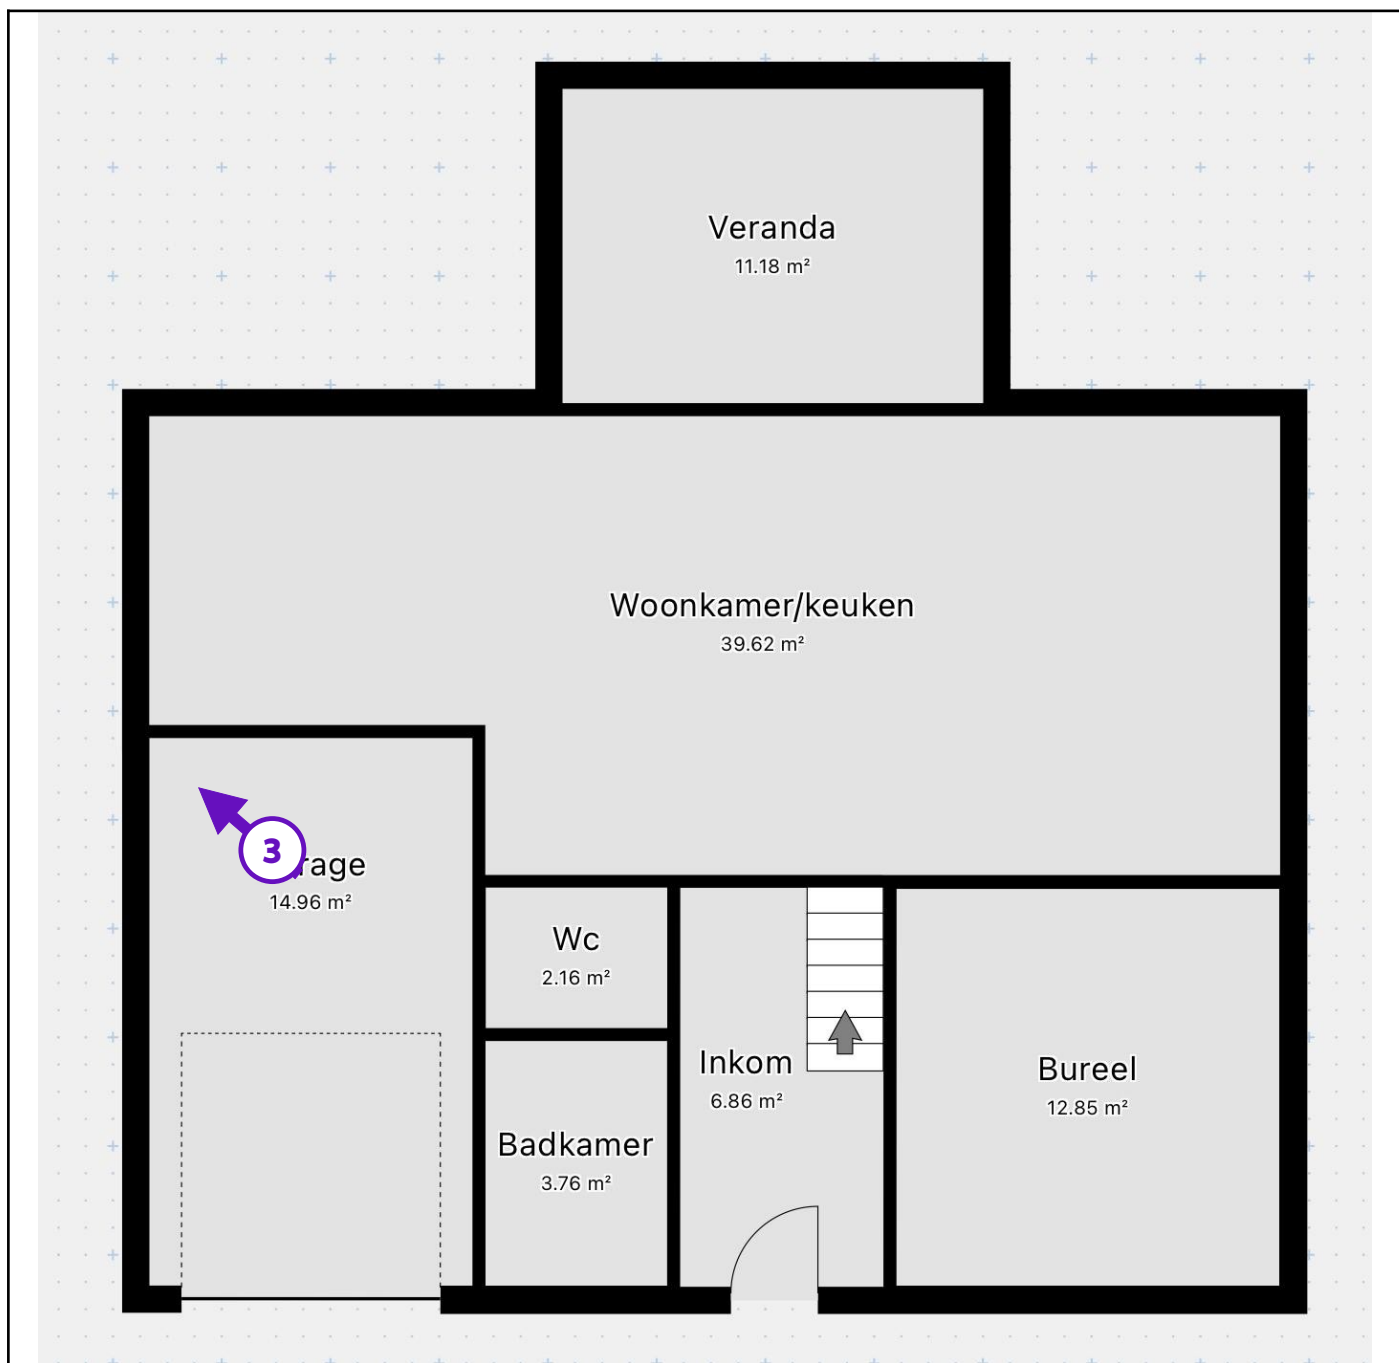
Plan 1.1: Gelijkvloers - cv ketel

| Beschrijving | Type | Actie |
|---|---|---|
| 3. Recente CV Ketel | Advies | - |

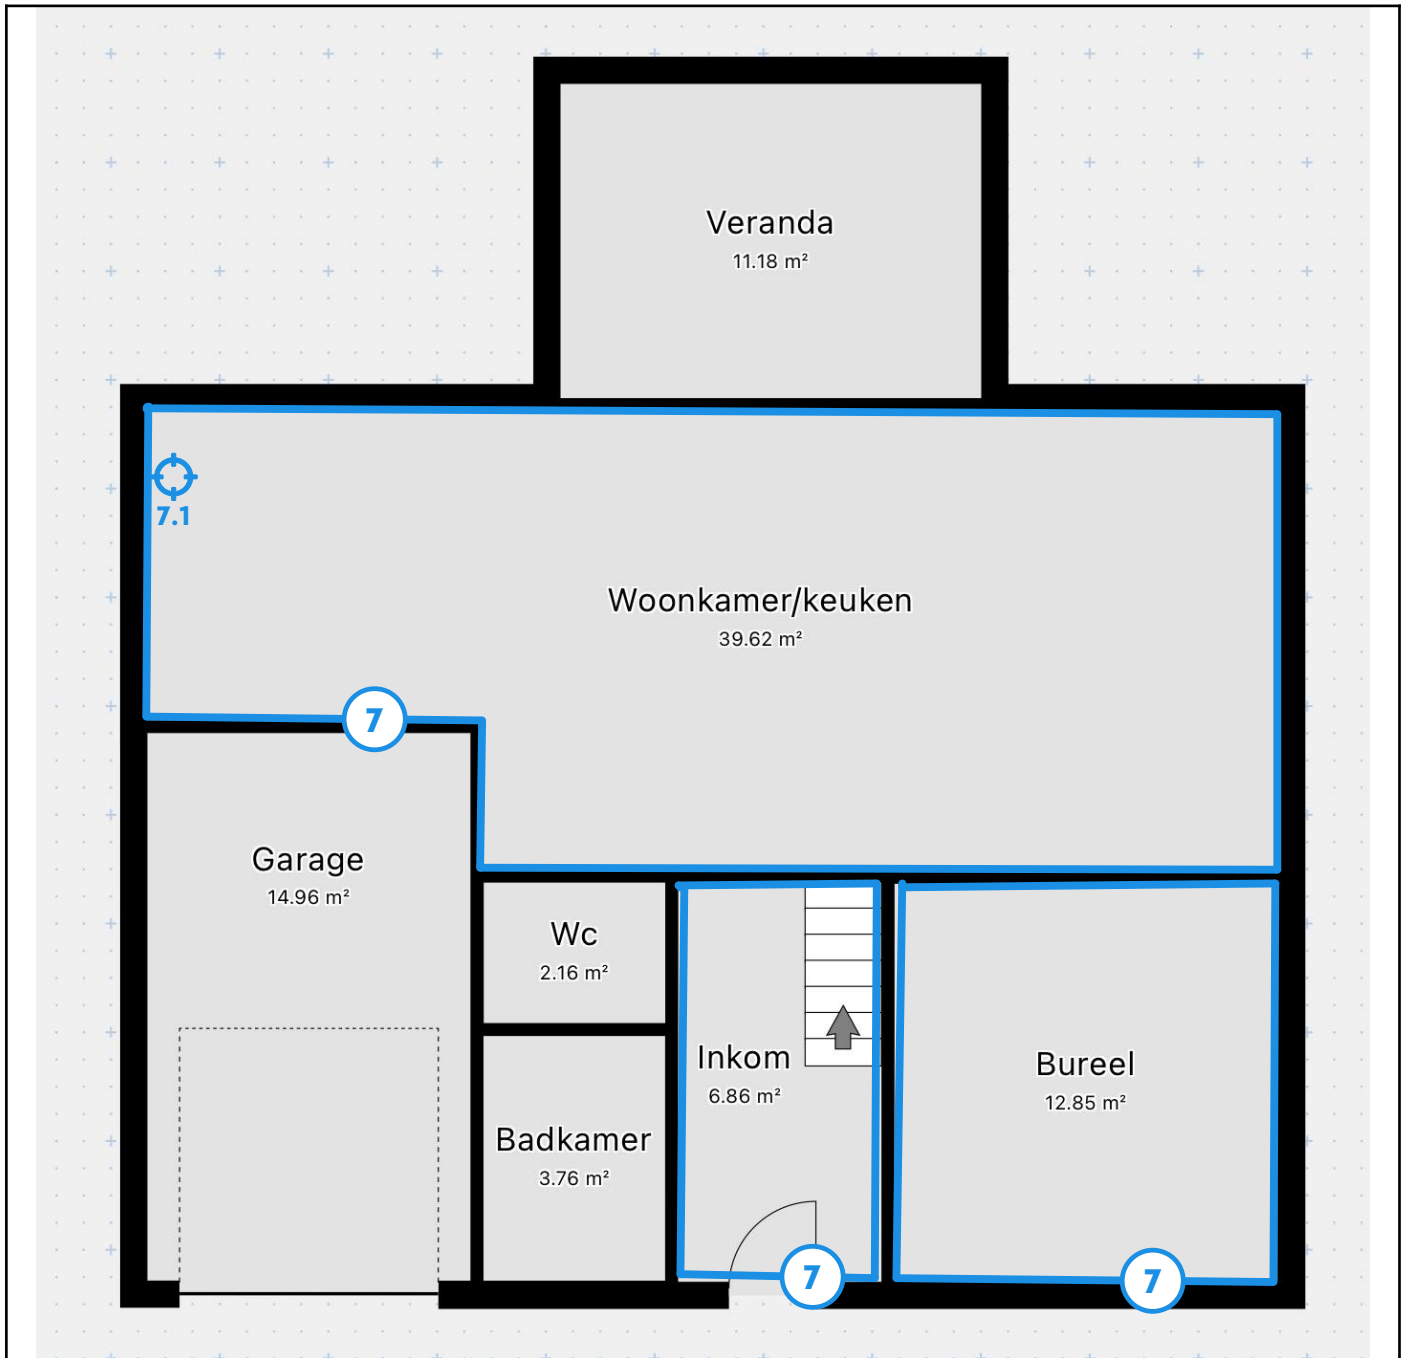
Plan 1.2: Gelijkvloers pleisterwerk muren

| Beschrijving | Type | Actie |
|---|---|---|
| 7. Pleister Wand | Geen asbest | - |
| 7.1 Code: MN 1 Pleister wand | Mengmonster | - |

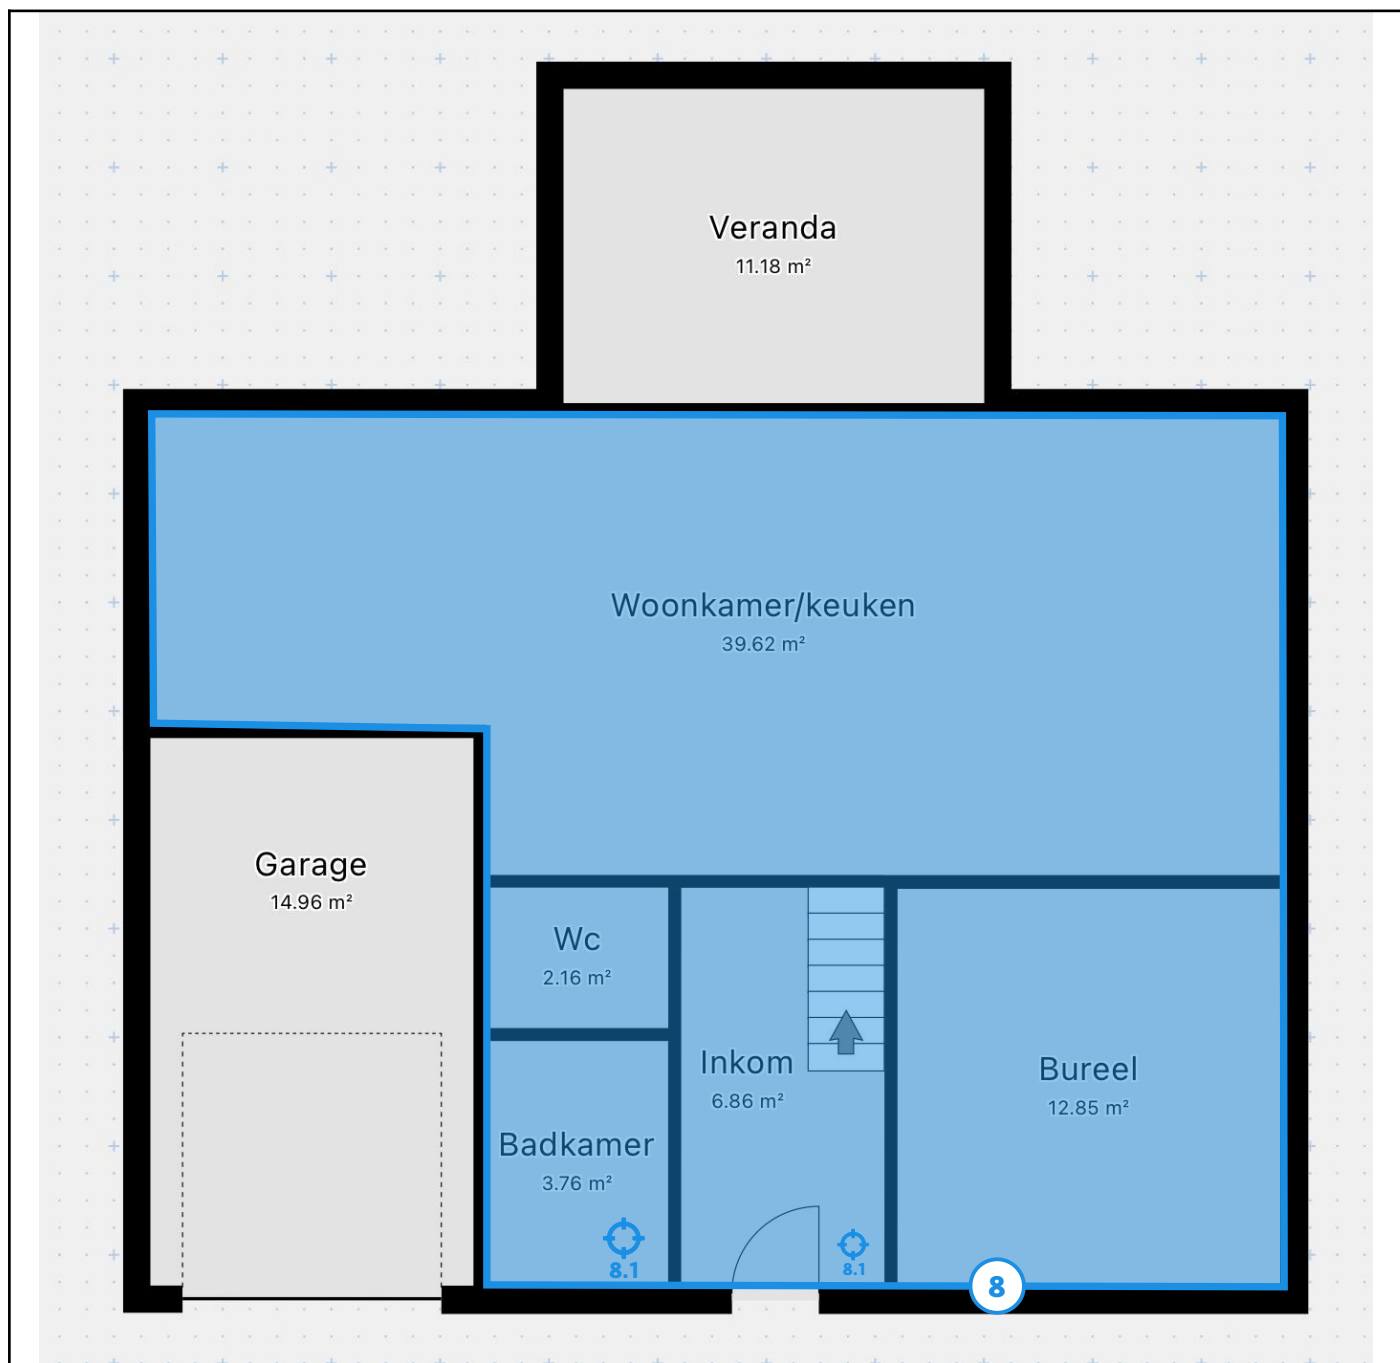
Plan 1.3: Gelijkvloers pleisterwerk plafonds

| Beschrijving | Type | Actie |
|---|---|---|
| 8. Pleister Plafond | Geen asbest | - |
| 8.1 Code: MN2 pleister plafond | Mengmonster | - |

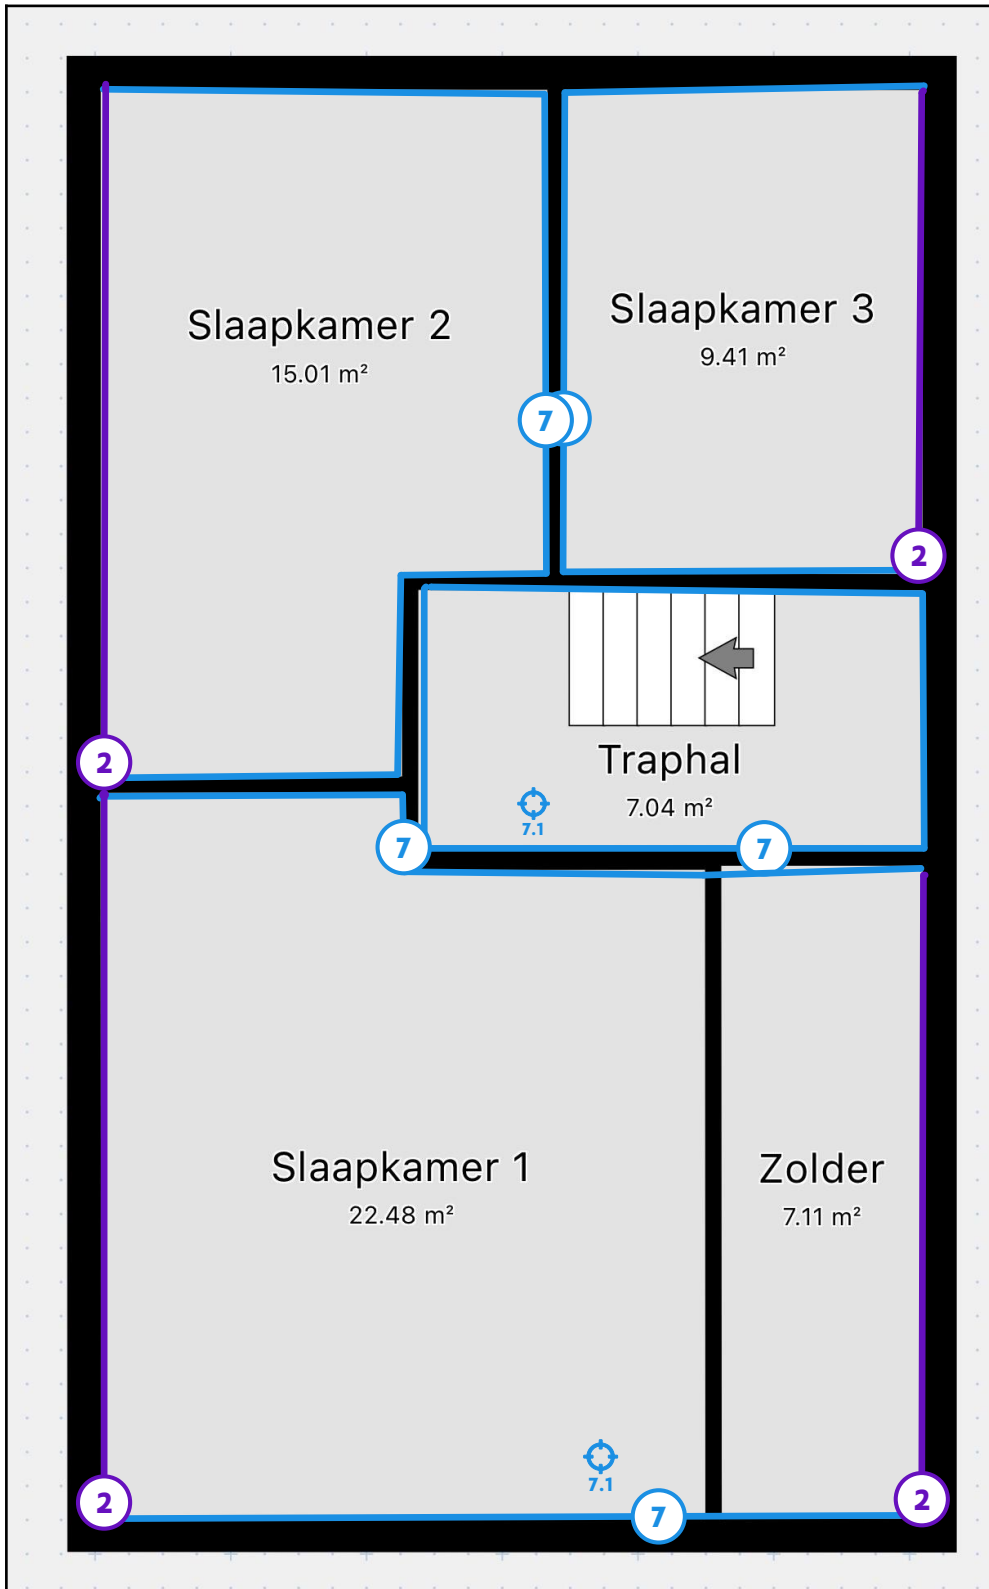
Plan 1.4: Verdiep pleisterwerk muren

| 2. Gipsplaat wanden | Advies | - |
| 7. Pleister Wand | Geen asbest | - |
| 7.1 Code: MN 1 Pleister wand | Mengmonster | - |

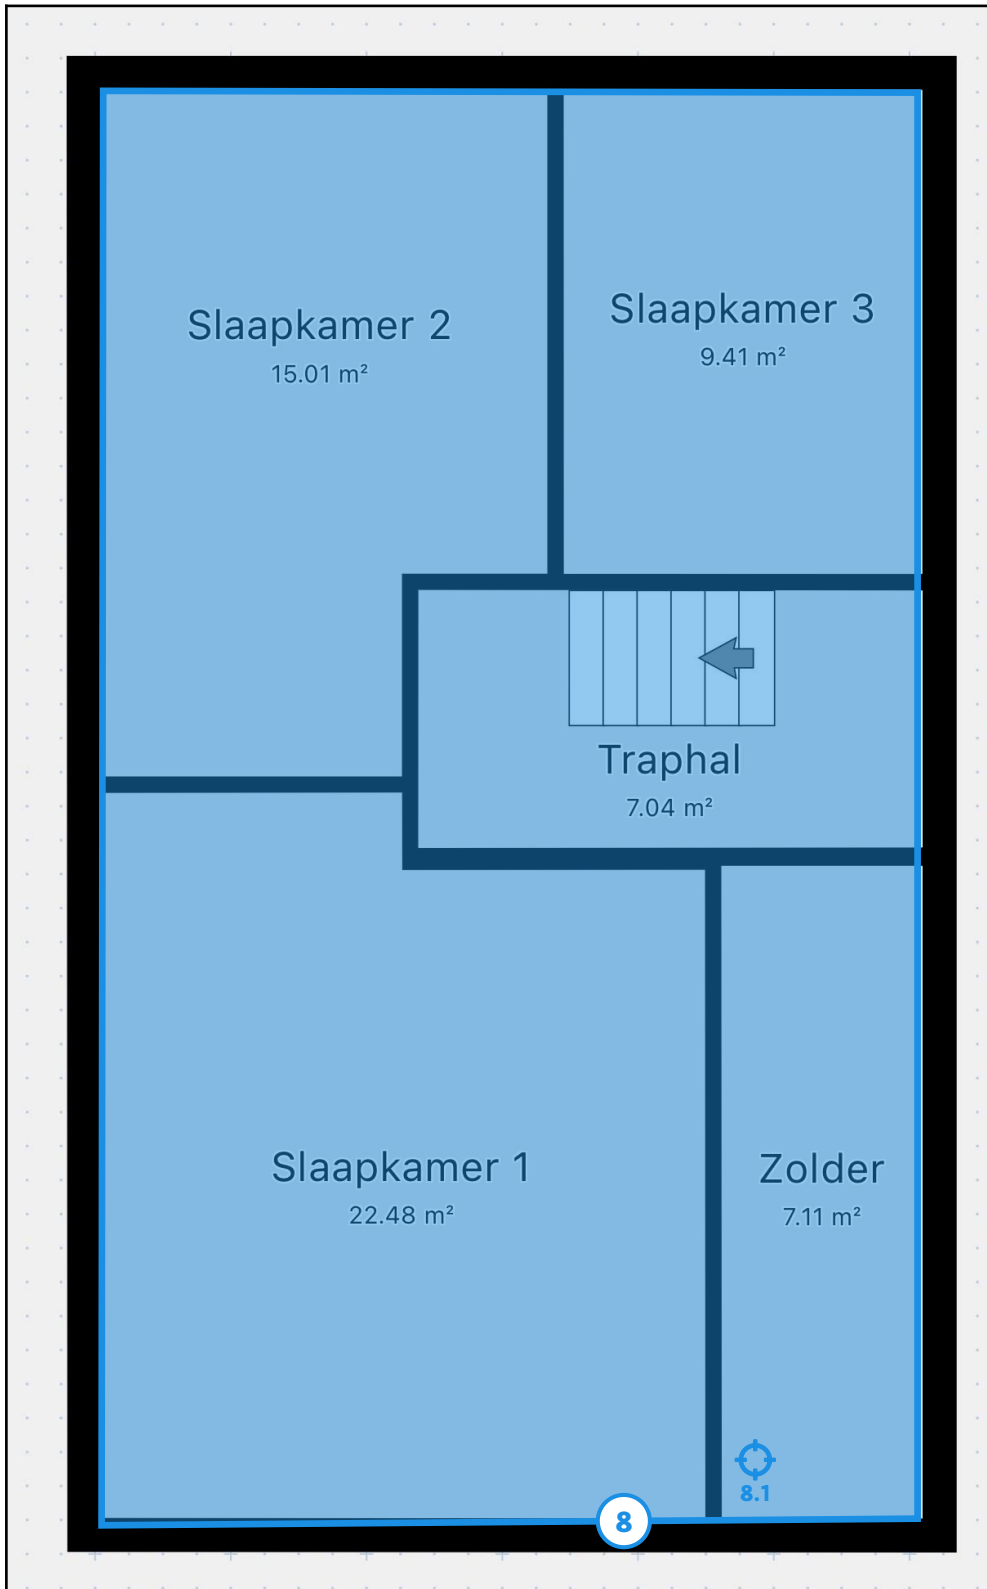
Plan 1.5: Verdiep pleisterwerk plafonds

| 8. Pleister Plafond | Geen asbest | - |
| 8.1 Code: MN2 pleister plafond | Mengmonster | - |

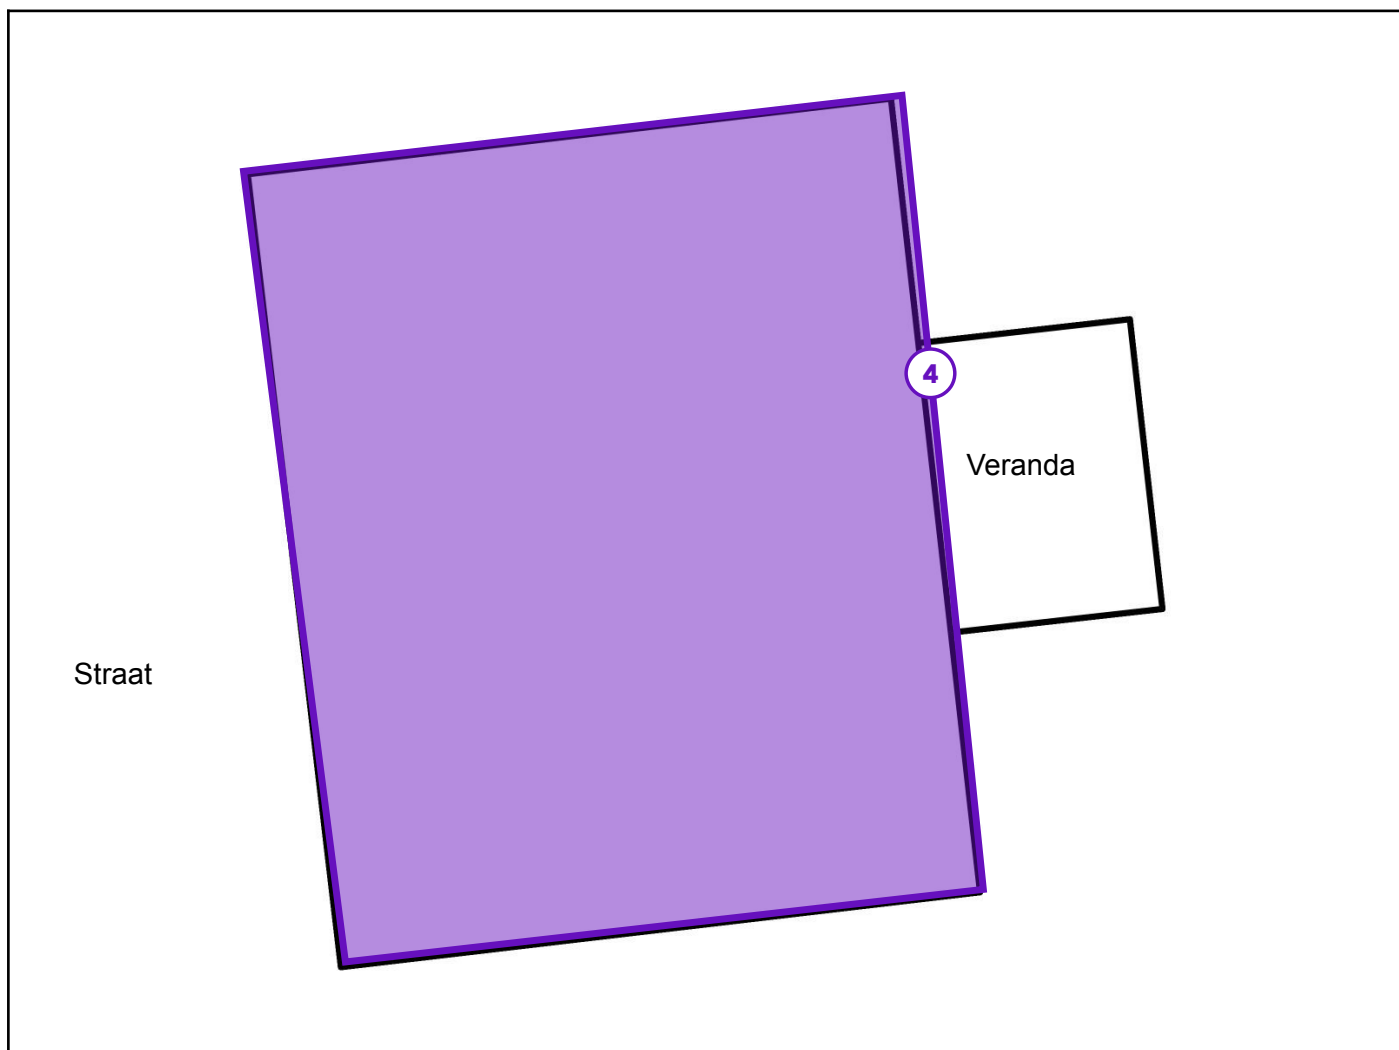
Plan 1.6: Dak - kunststof onderdak

| Beschrijving | Type | Actie |
|---|---|---|
| 4. Onderdak kunststof | Advies | - |
