# Asbestinventarisatetest

Kerkplein 41, 3212 Lubbeek

Attestnummer : 20240813-000214.000

## Niet-asbestveilig

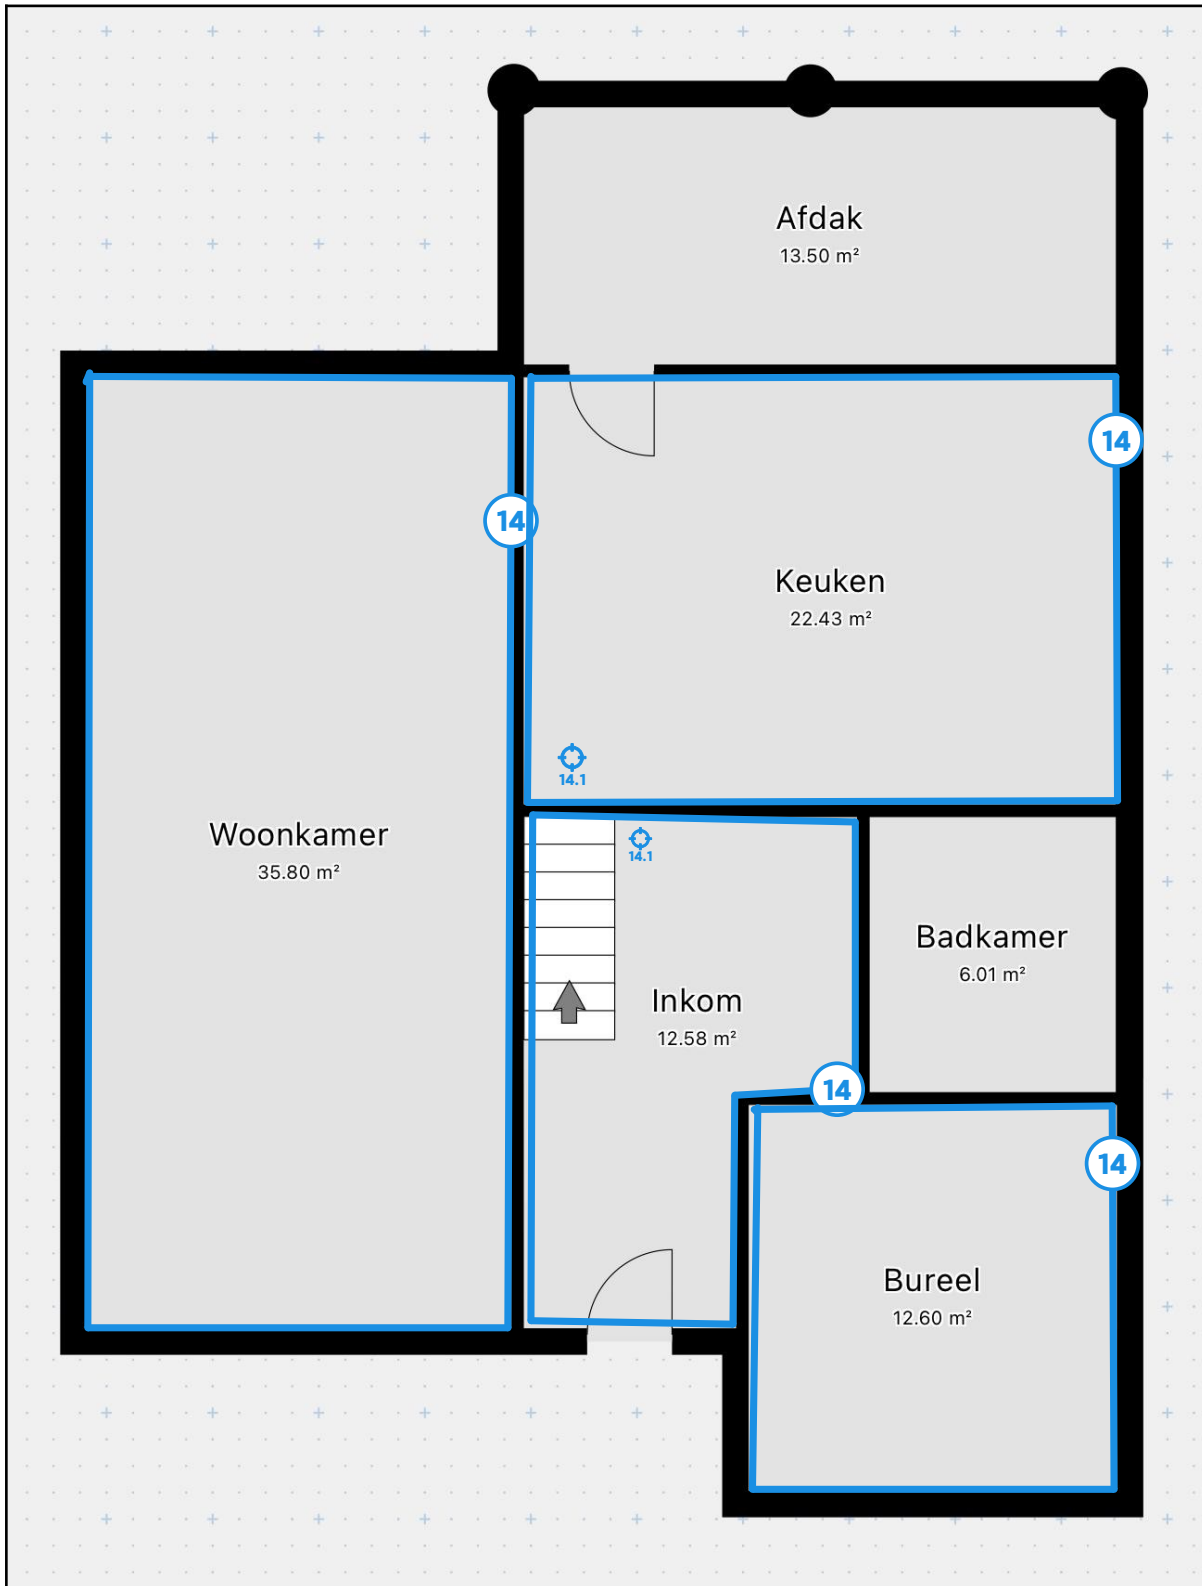
## Plan 1.2: Gelijkvloers pleisterwerk muren

14. Pleister Wand	Geen asbest	-
14.1 Code: MN 1 Pleister wand	Mengmonster	-

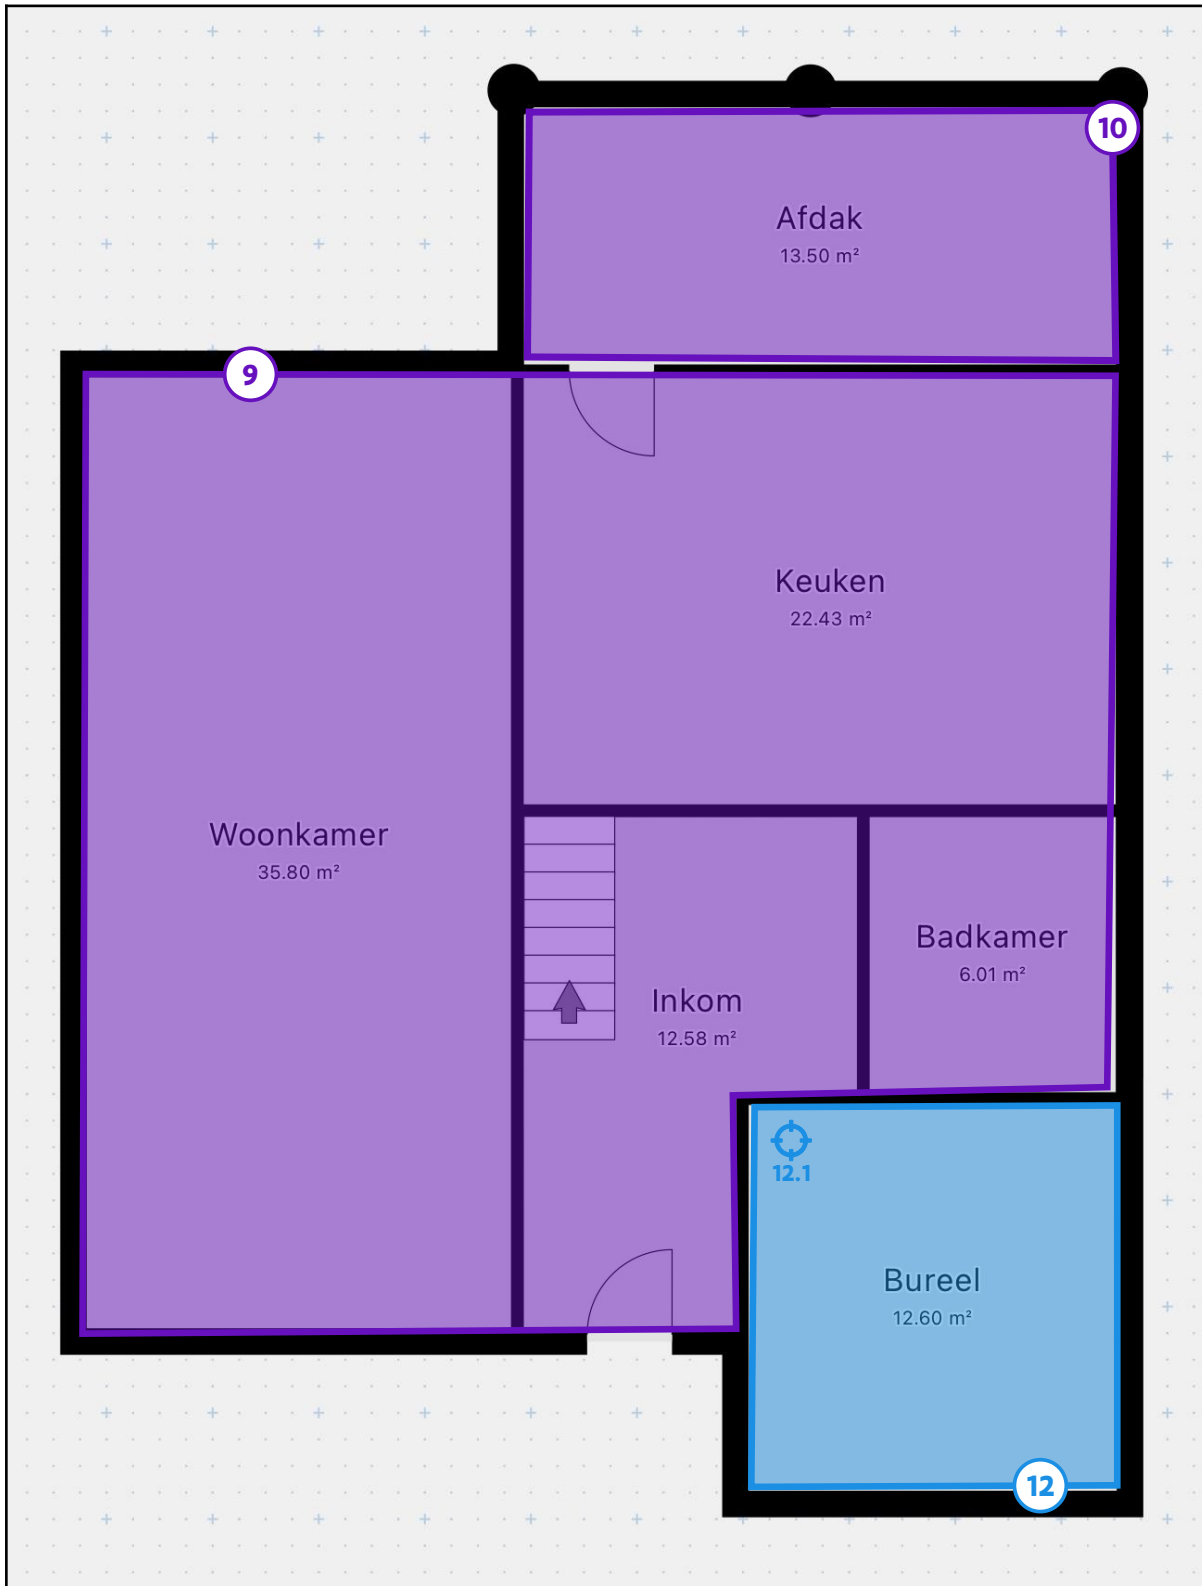
## Plan 1.3: Gelijkvloers pleisterwerk plafonds

9. Houten/kunststof plafonds	Advies	-
10. Steeldeck & polyester golfplaten	Advies	-
12. Pleister Plafond	Geen asbest	-
12.1 Code: MN2 pleister plafond	Mengmonster	-

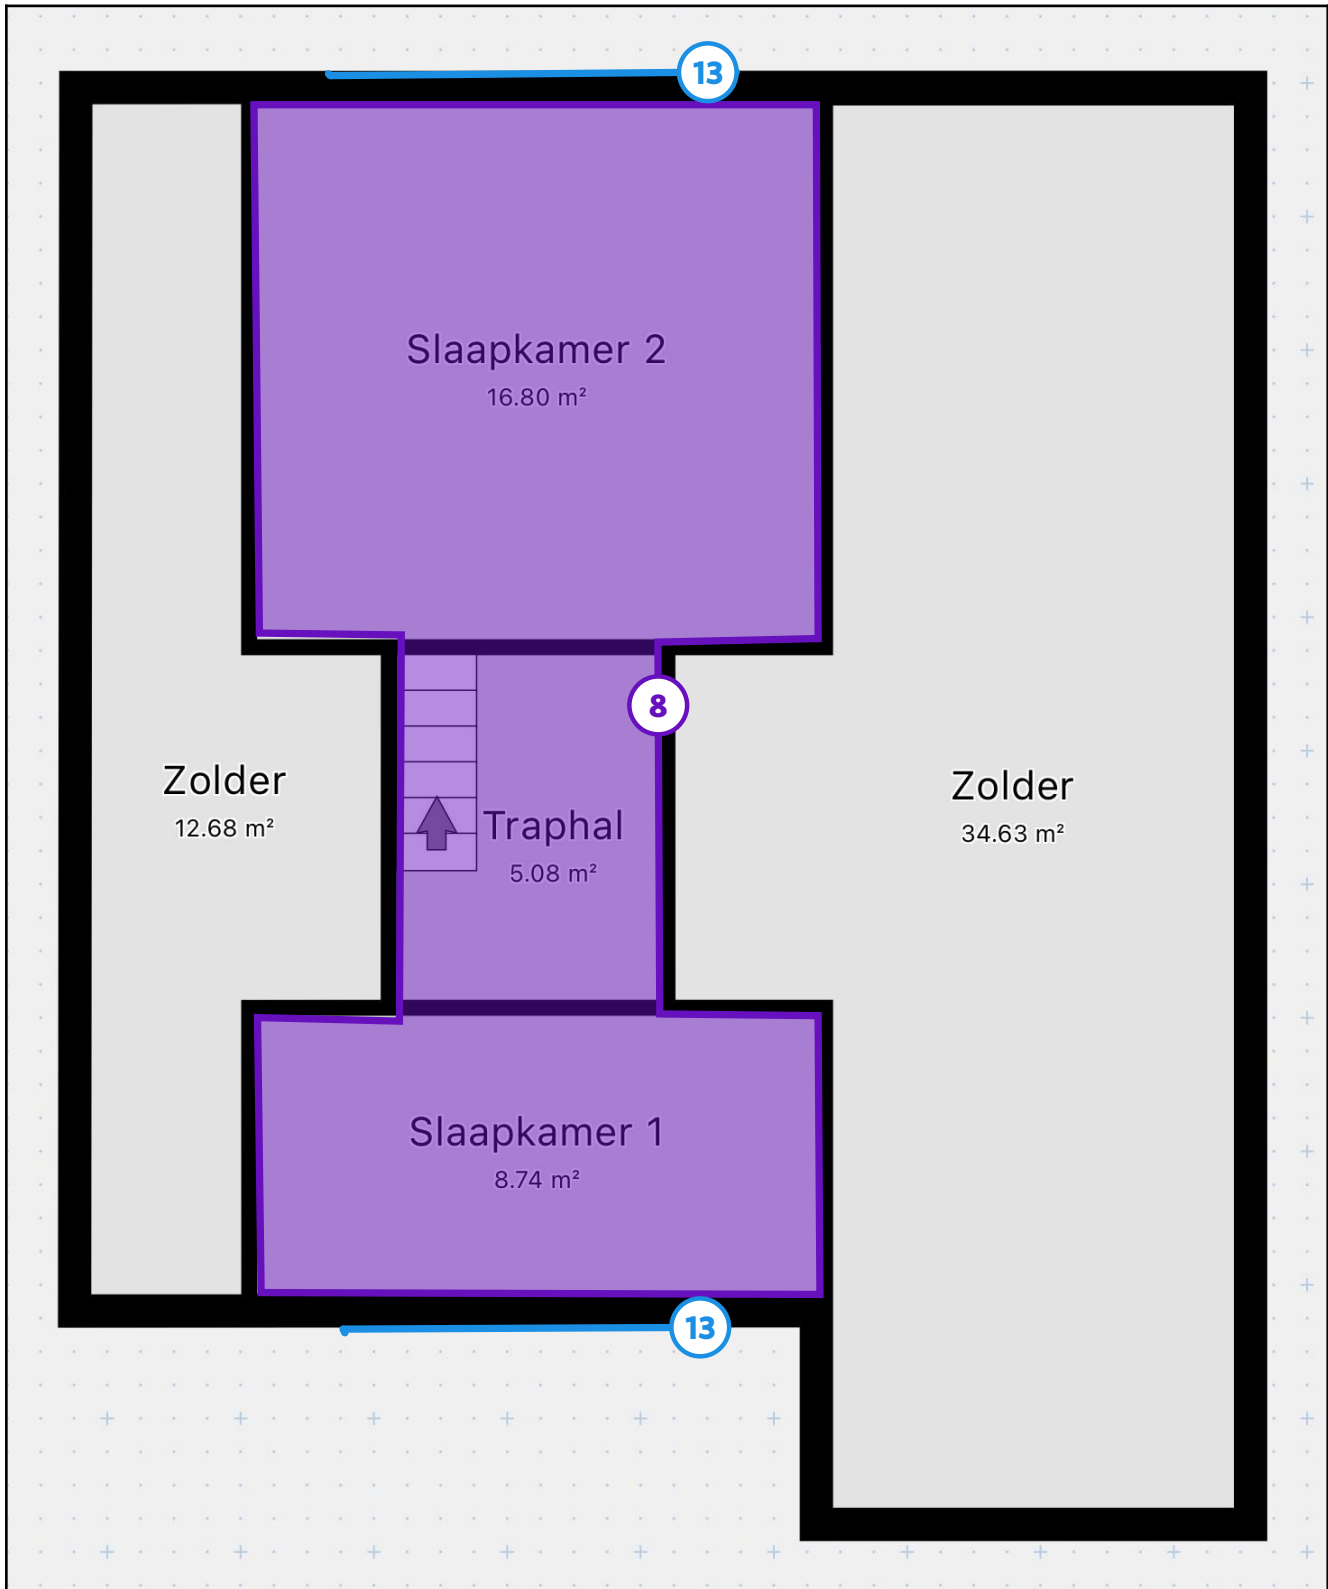
## Plan 1.4: Verdiep - mastiek - vinylvloer

8. vinylvloerbedekking (niet verdacht)	Advies	-
13. Mastiek glas	Geen asbest	-

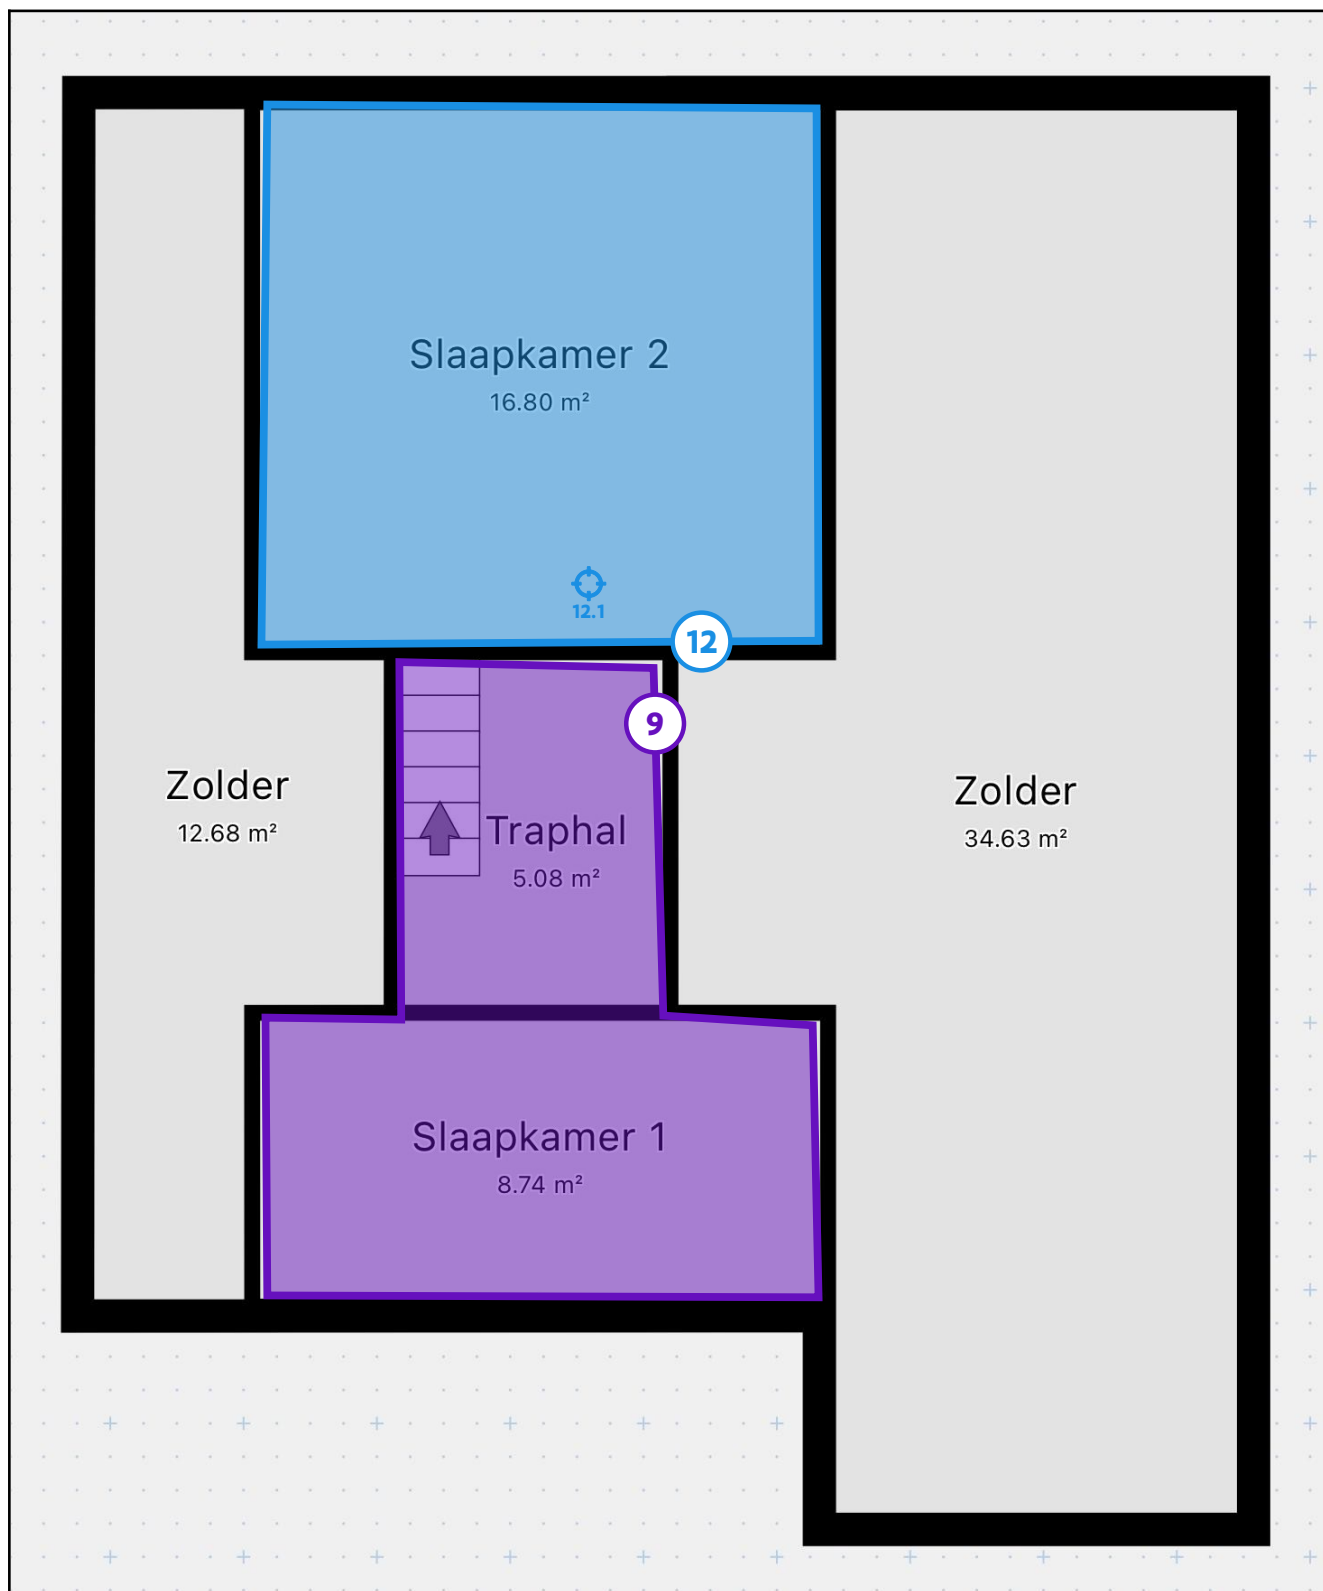
## Plan 1.6: Verdiep pleisterwerk plafond

9. Houten/kunststof plafonds	Advies	-
12. Pleister Plafond	Geen asbest	-
12.1 Code: MN2 pleister plafond	Mengmonster	-

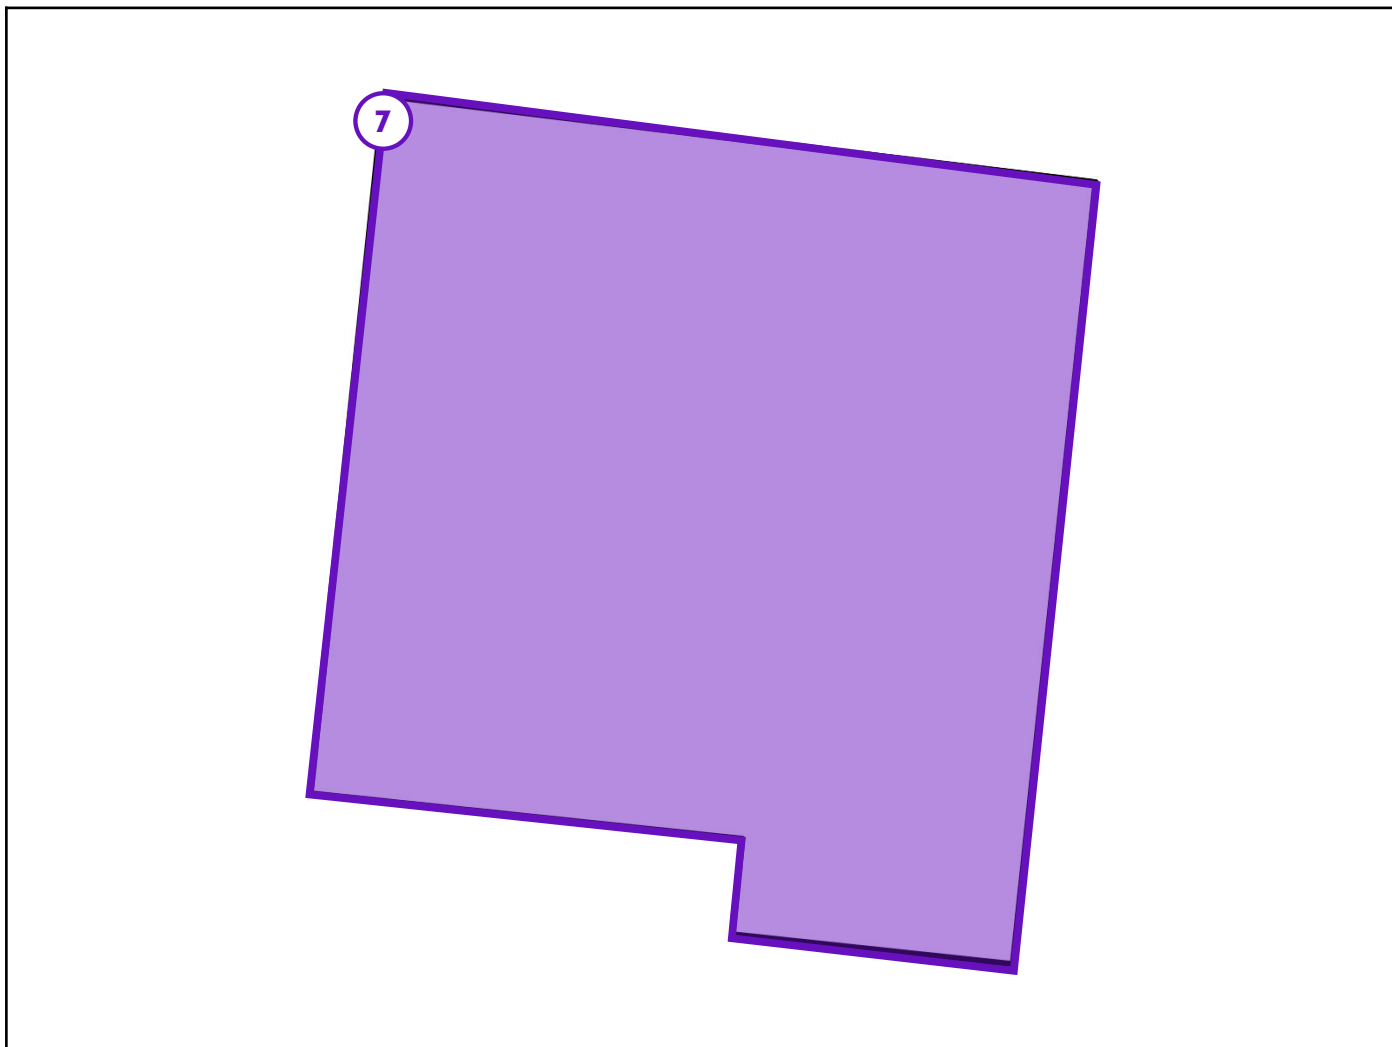
## Plan 1.9: Dak - geen onderdak aanwezig

Beschrijving	Type	Actie
7. Geen onderdak aanwezig	Advies	-

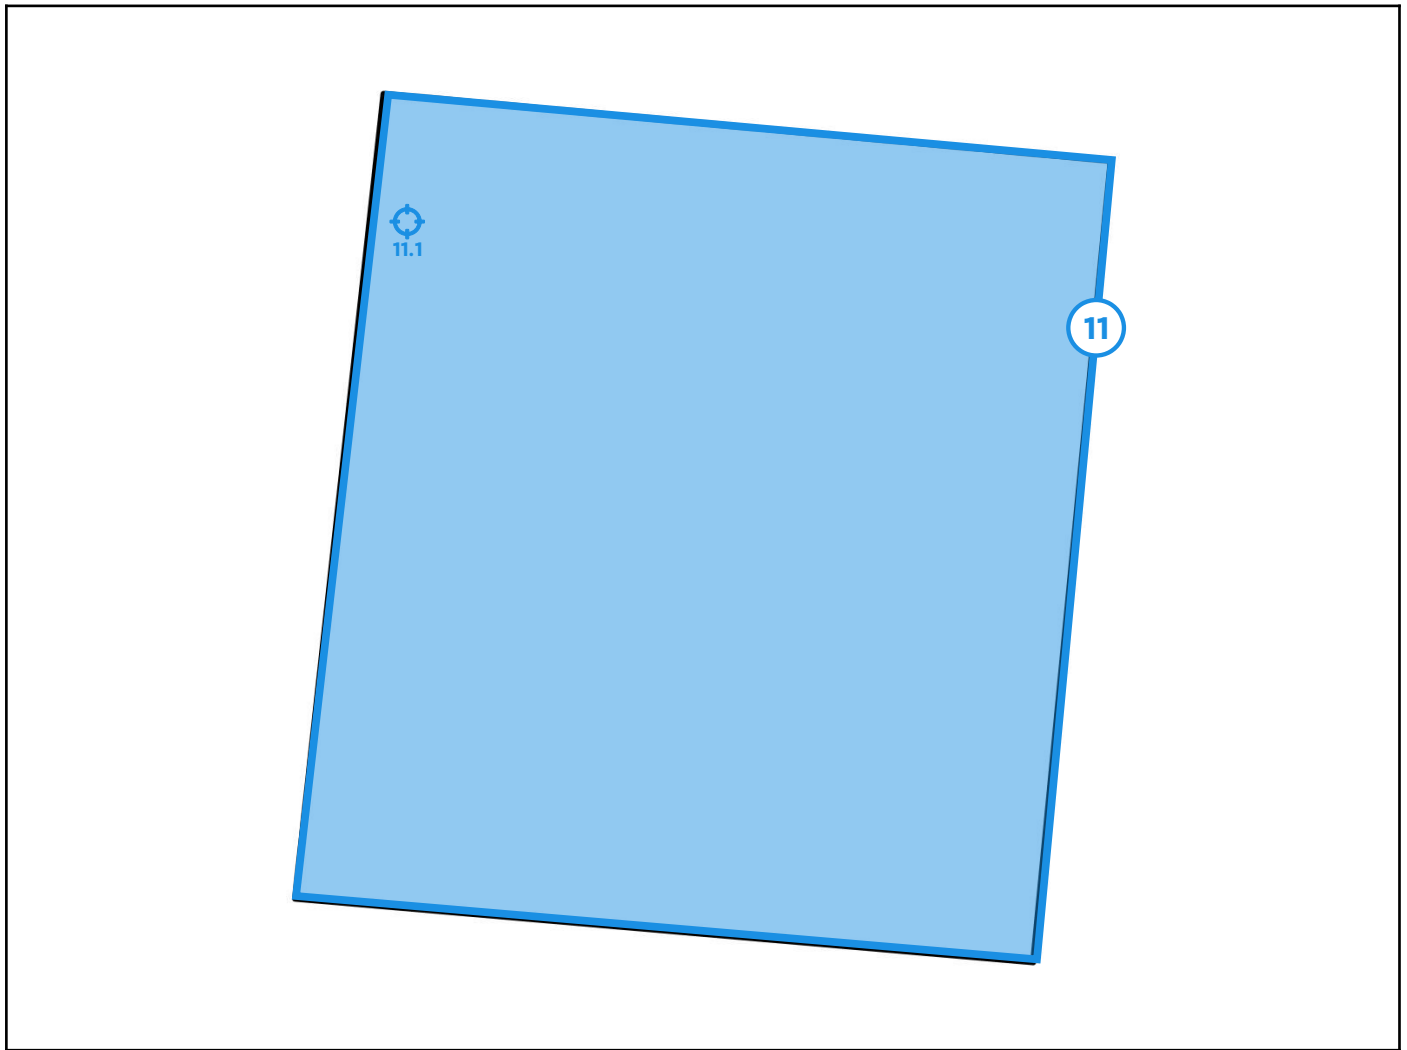
## Plan 2.1: Tuinhuis plan

Beschrijving	Type	Actie
11. Shingles tuinhuis	Geen asbest	-
11.1 Code: Mn 4 shingles tuinhuis	Puntmonster	-

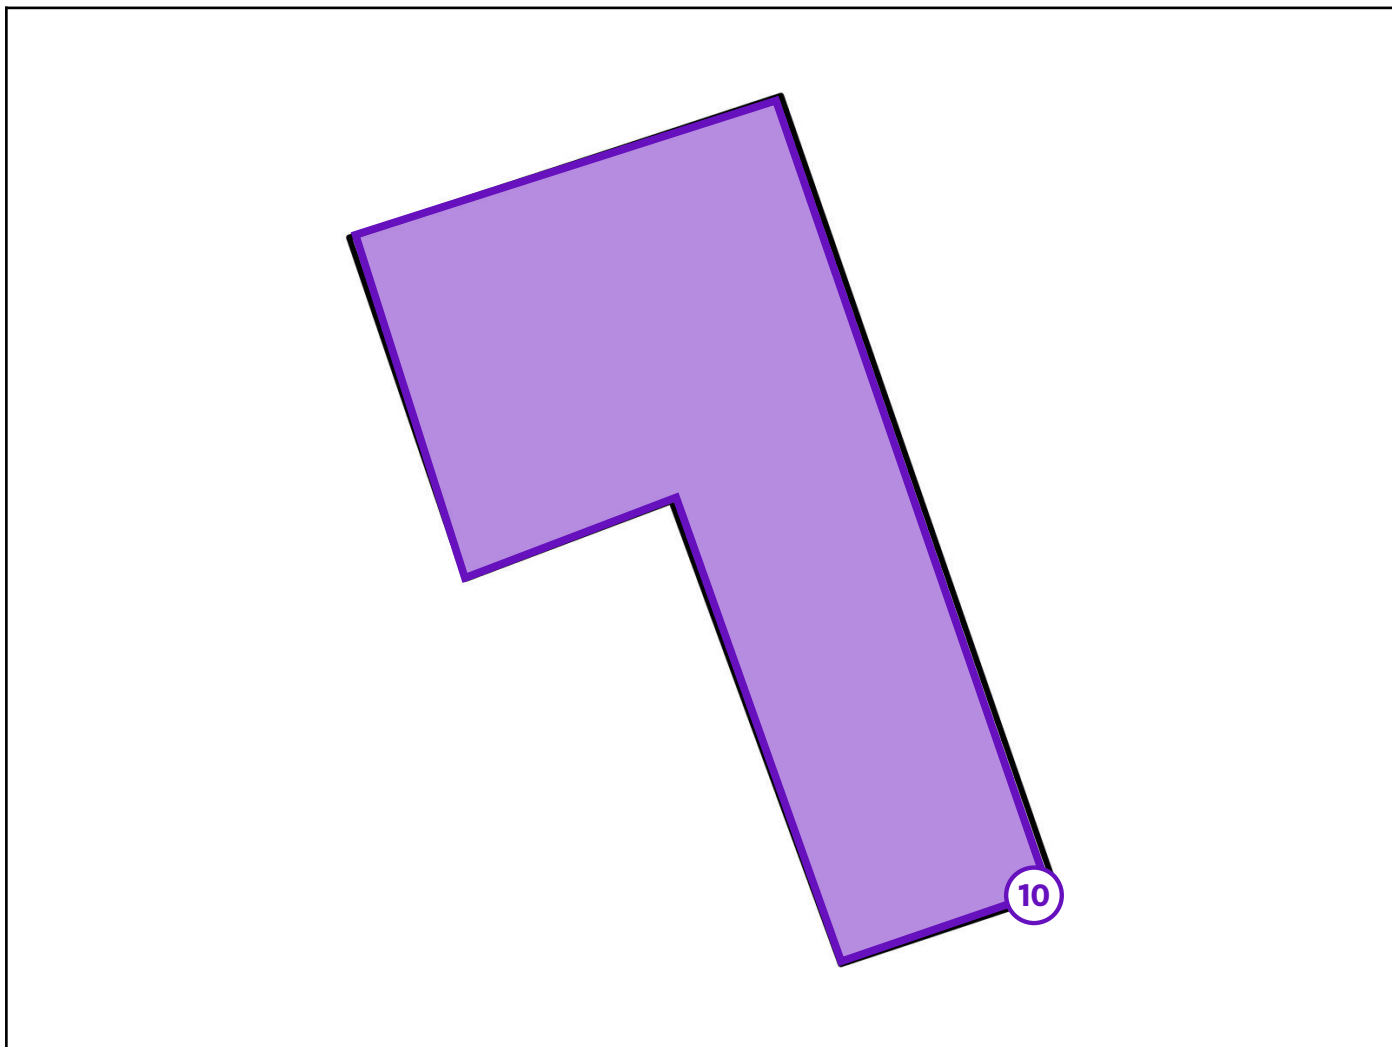
## Plan 3.1: Tuinberging plan

Beschrijving	Type	Actie
10. Steeldeck & polyester golfplaten	Advies	-
