Asbestinventarisatetest

Tiensesteenweg 220, 3381 Glabbeek

Attestnummer : 20241015-000444.000

Niet-asbestveilig

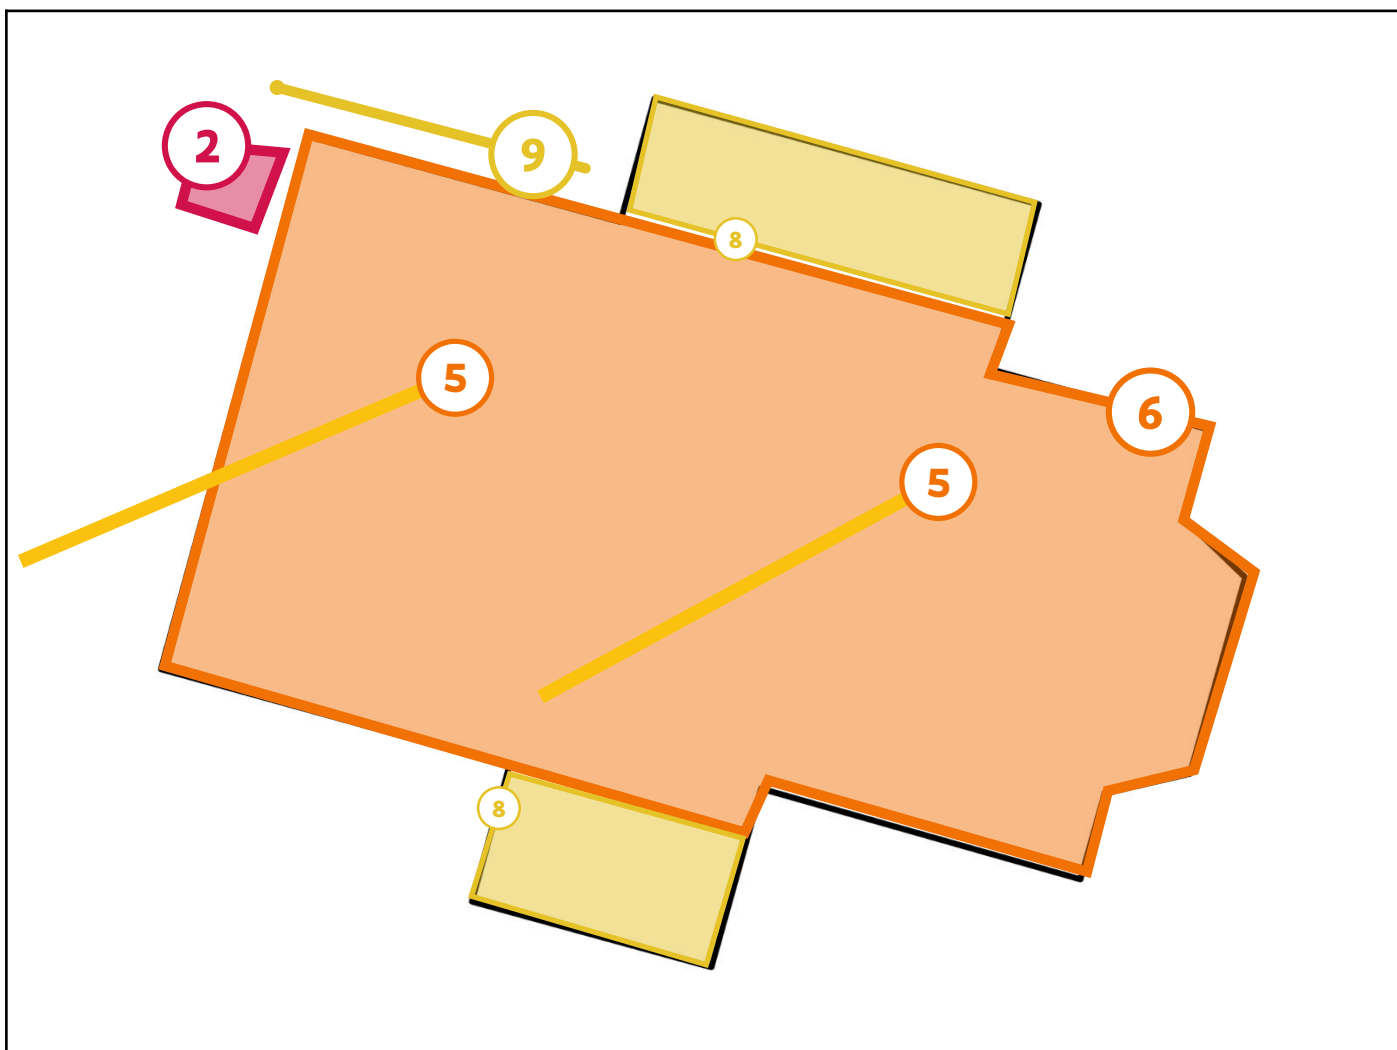
Plan 1.1: Hoofdgebouw plan dakbekleding

Beschrijving	Type	Actie
2. Slib in regenton en regenput	Asbestmateriaal	Dringend verwijderen
5. schouw	Asbestmateriaal	Verwijderen
6. dakbedekking leien	Asbestmateriaal	Verwijderen
8. Roofing plat dak	Asbestmateriaal	Zorgvuldig beheren
9. cement afvoerbuïs	Asbestmateriaal	Zorgvuldig beheren

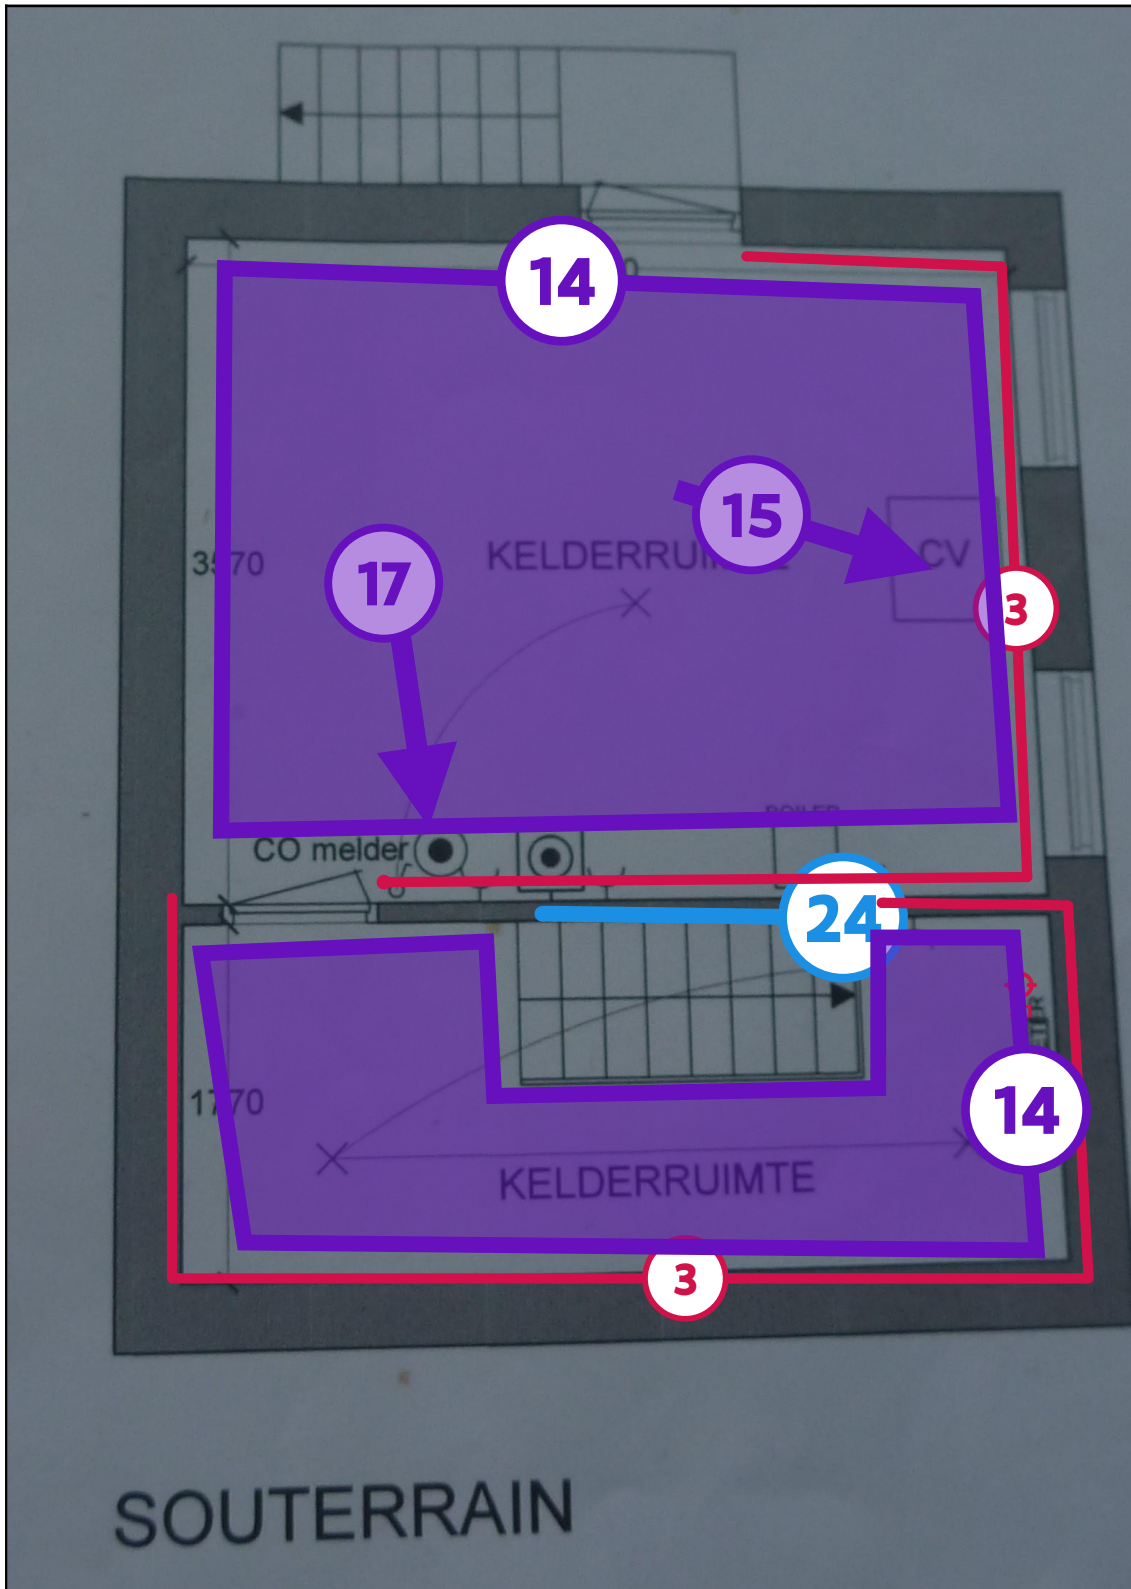
Plan 1.3: kelder -1

3. plaat in kelder	Asbestmateriaal	Dringend verwijderen
3.1 Code: MM03	Puntmonster	-
14. vloeren	Advies	-
15. CV ketel	Advies	-
17. bakeliet aan elektrische schakelaar	Advies	-
24. pleisterwerken wanden	Geen asbest	-

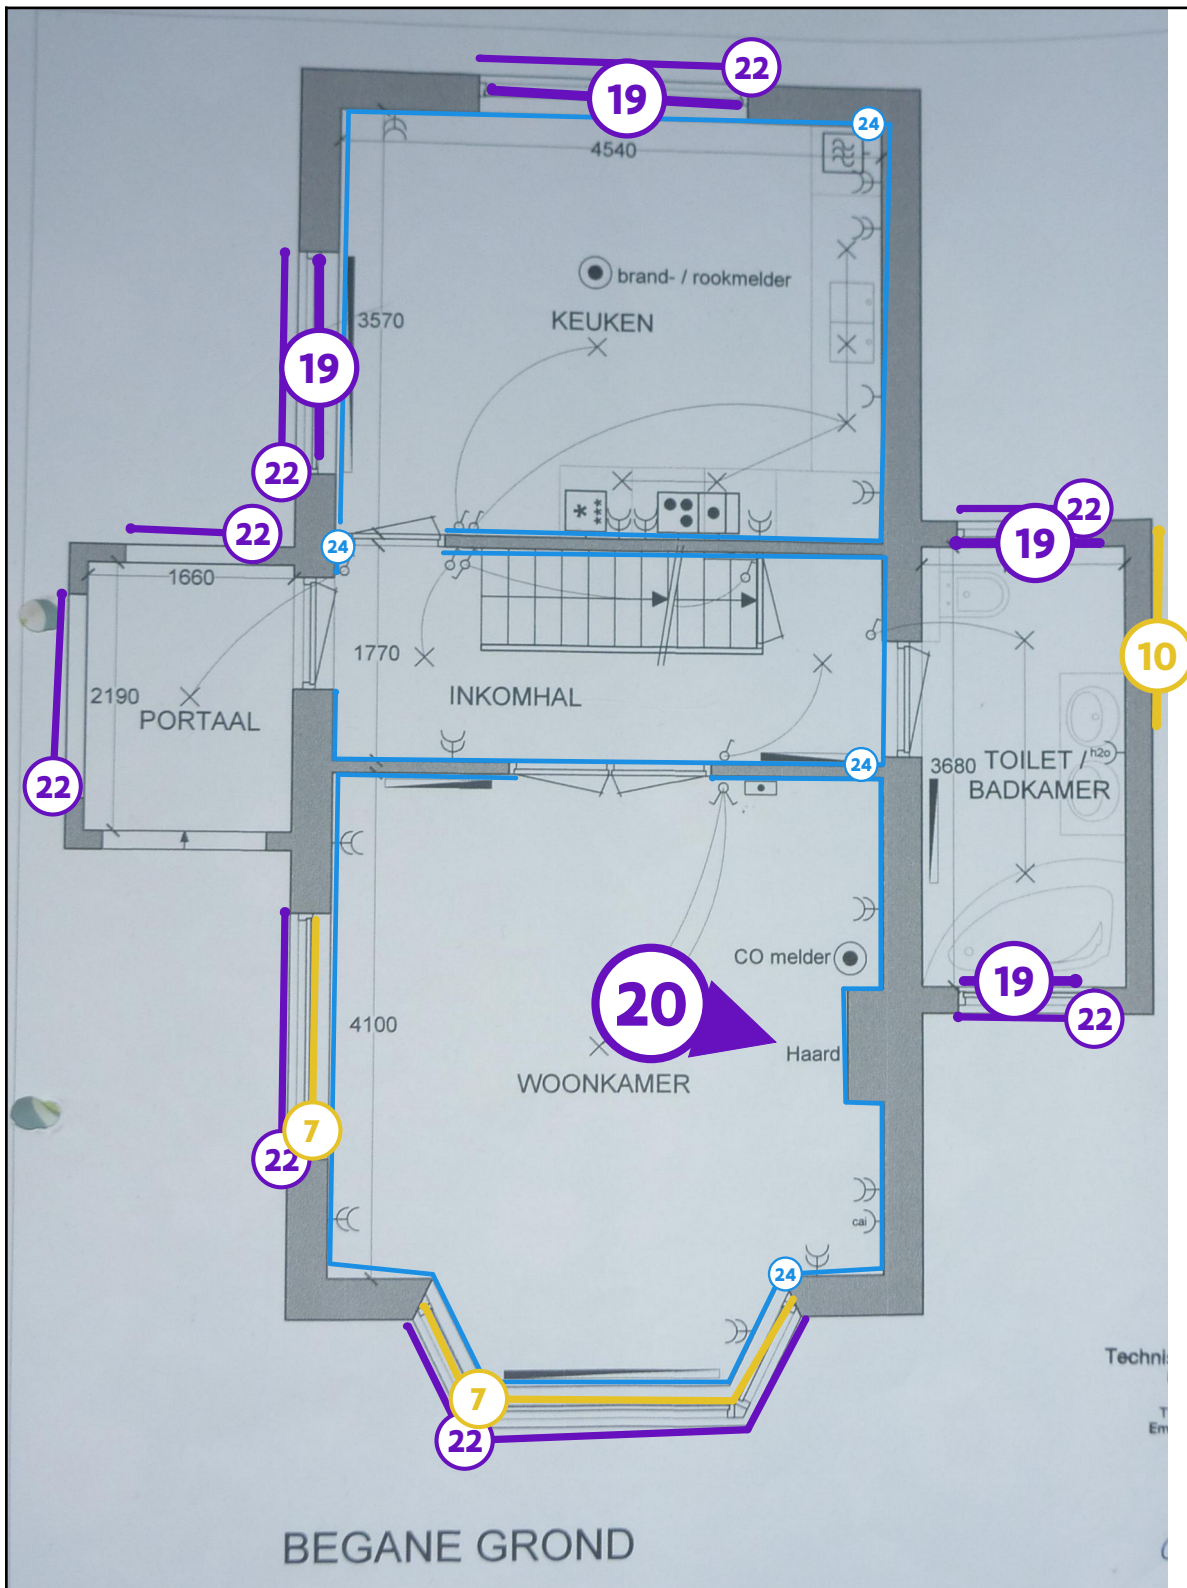
Plan 1.4: Gelijkvloers

7. venstertabletten massal living	Asbestmateriaal	Zorgvuldig beheren
10. plaat tegen gevel	Asbestmateriaal	Zorgvuldig beheren
19. venstertabletten binnen	Advies	-
20. kachel	Advies	-
22. venstertabletten buiten	Advies	-
24. pleisterwerken wanden	Geen asbest	-

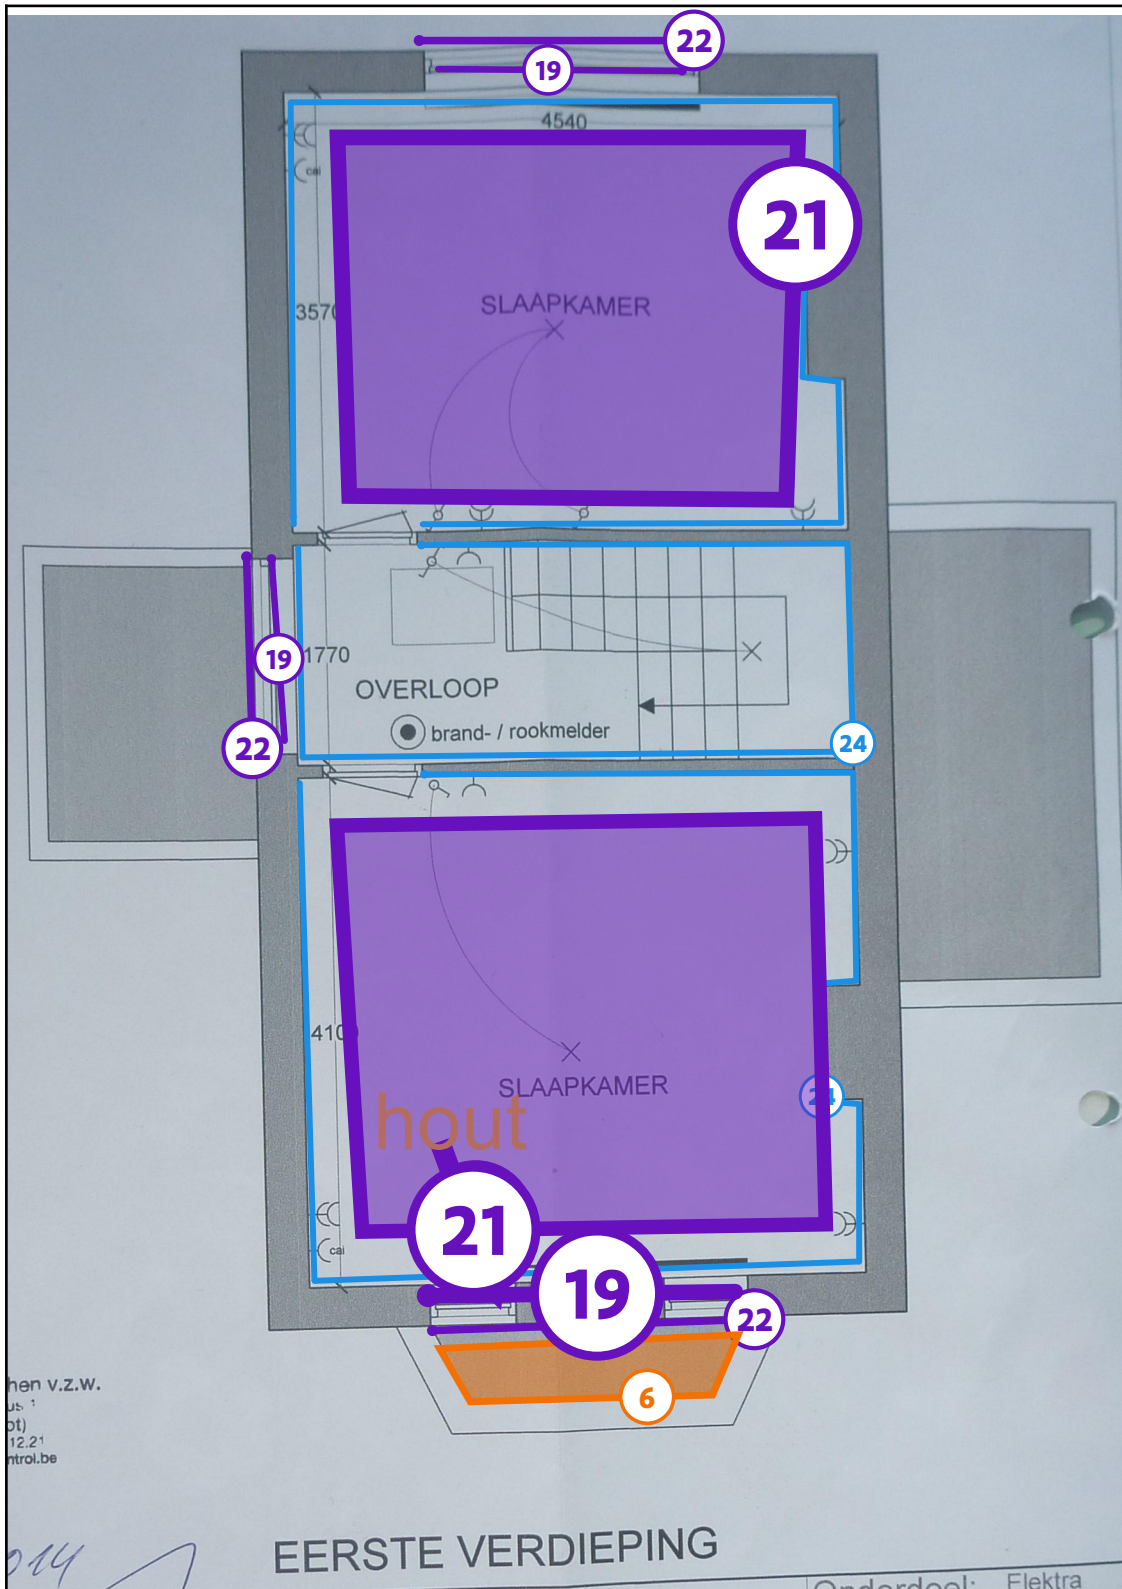
Plan 1.5: verdieping +1

6. dakbedekking leien	Asbestmateriaal	Verwijderen
19. venstertabletten binnen	Advies	-
21. vals plafond- gipsplaten	Advies	-
22. venstertabletten buiten	Advies	-
24. pleisterwerken wanden	Geen asbest	-

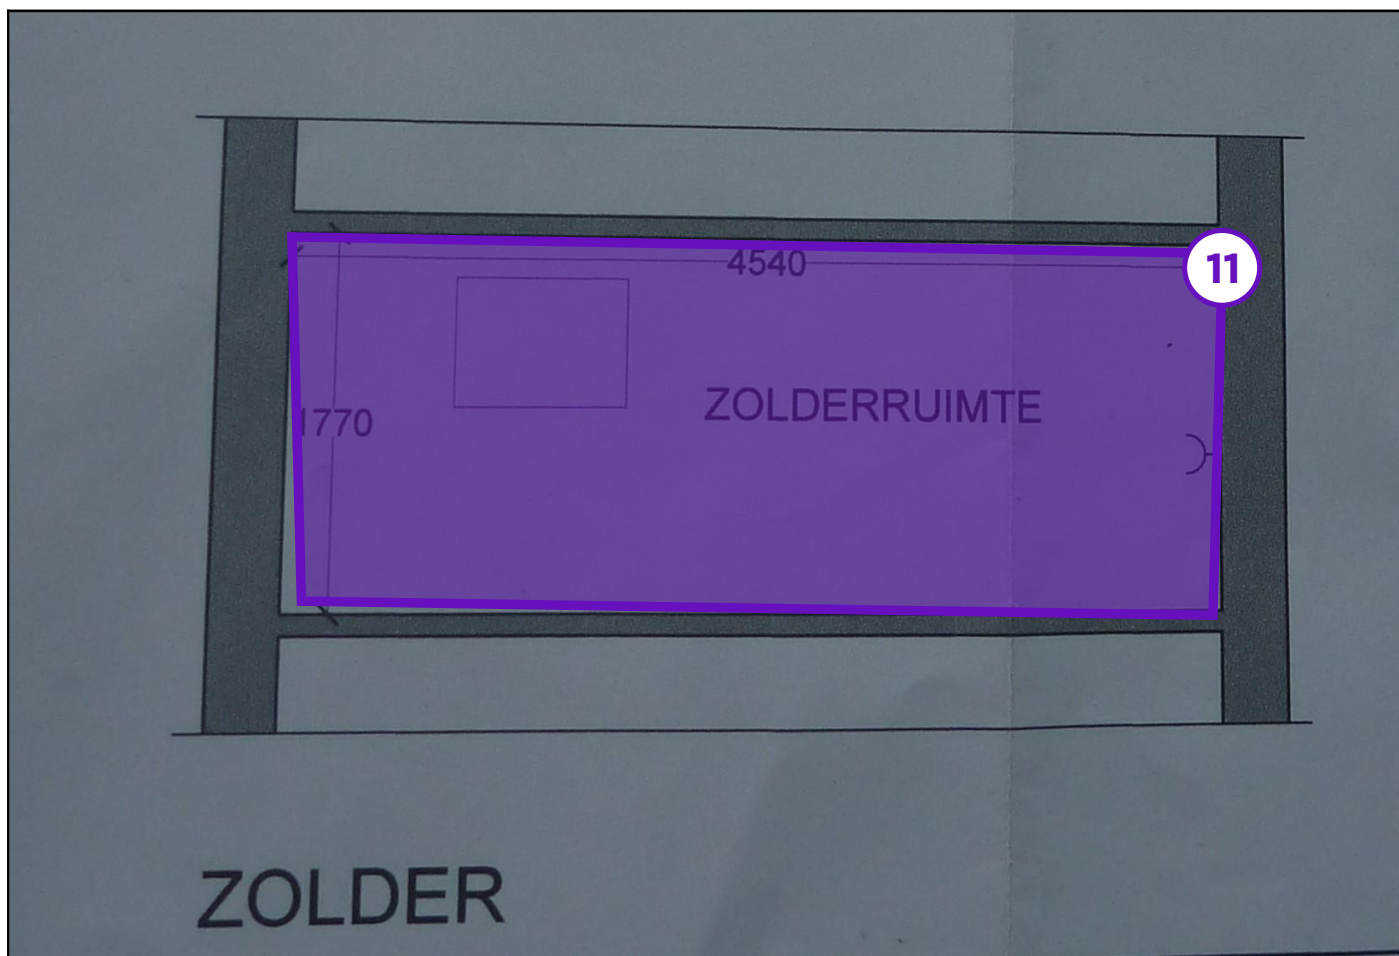
Plan 1.6: Zolder +2

Beschrijving	Type	Actie
11. zolderverdiep dak	Beperking	-

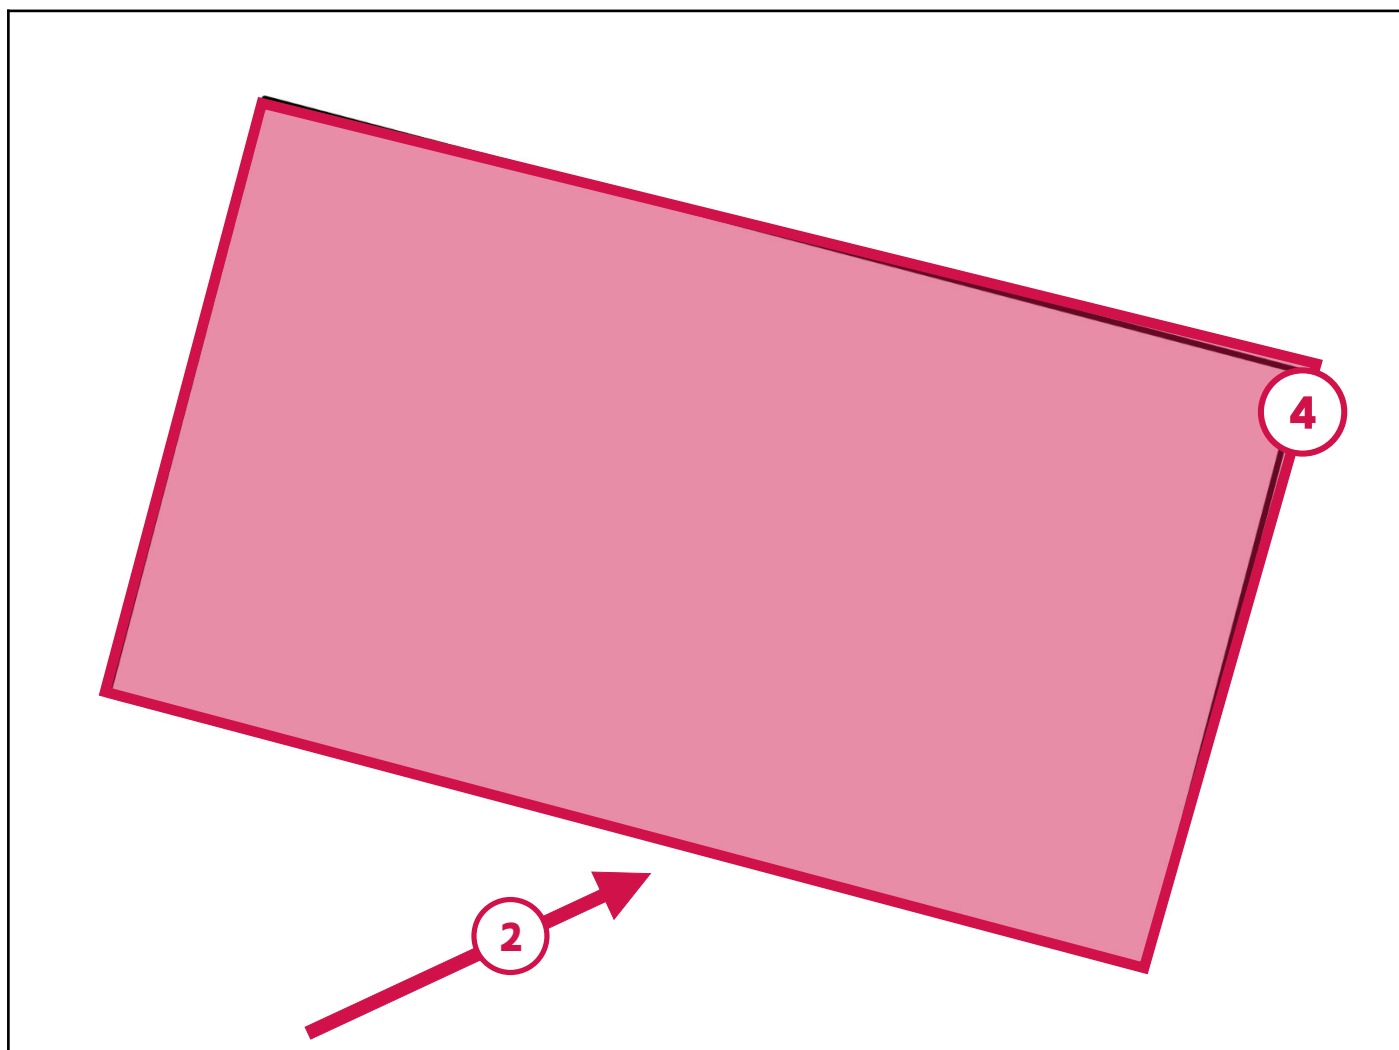
Plan 2.1: Garage

Beschrijving	Type	Actie
2. Slib in regenton en regenput	Asbestmateriaal	Dringend verwijderen
4. golfplaten dakbedekking	Asbestmateriaal	Dringend verwijderen

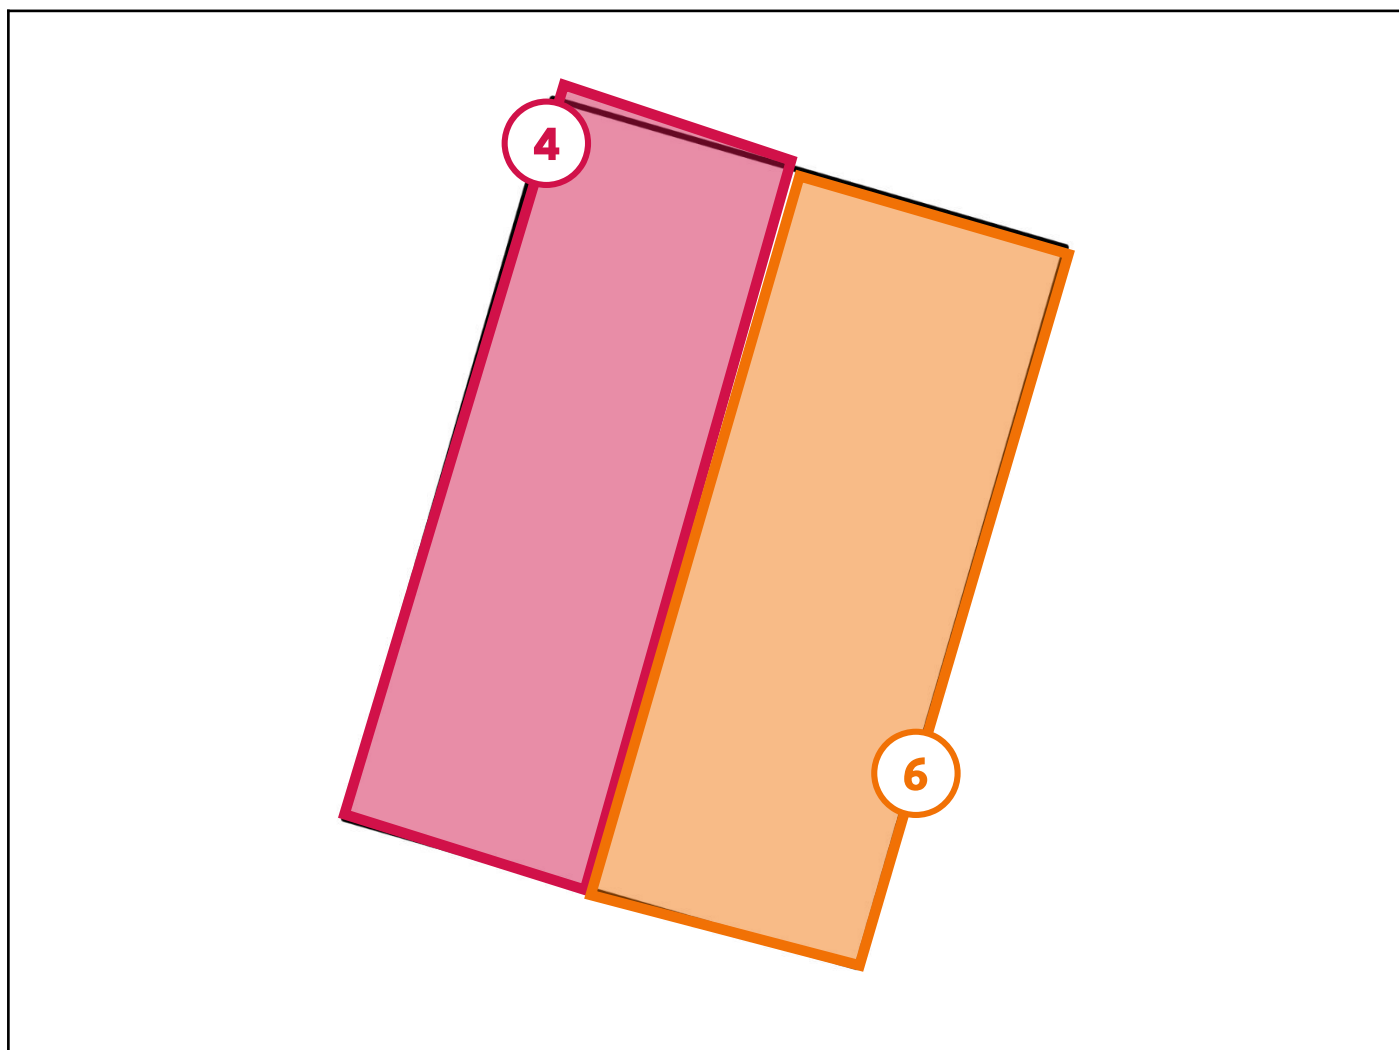
Plan 3.1: Tuinhuis

Beschrijving	Type	Actie
4. golfplaten dakbedekking	Asbestmateriaal	Dringend verwijderen
6. dakbedekking leien	Asbestmateriaal	Verwijderen

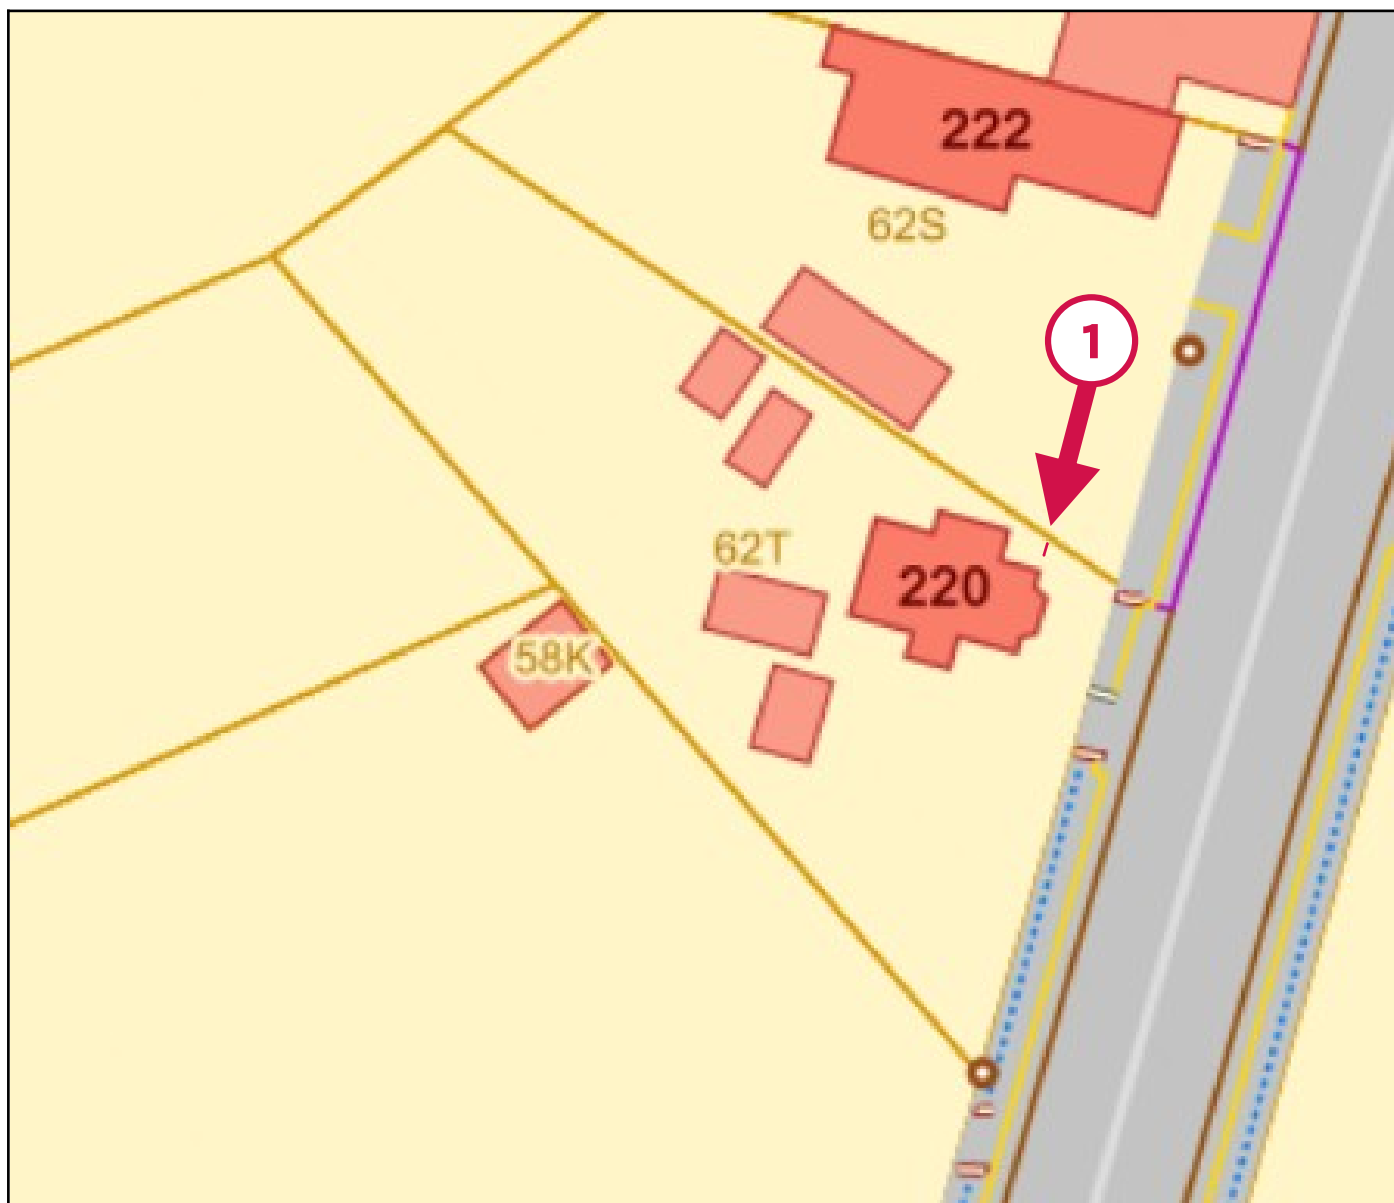
Plan 6.1: Vaststellingen buiten de constructies

Beschrijving	Type	Actie
1. cementplaat type menuiserie	Asbestmateriaal	Dringend verwijderen

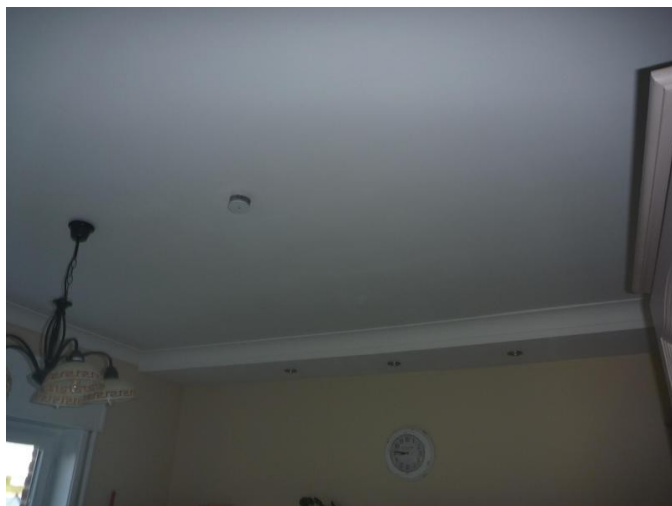
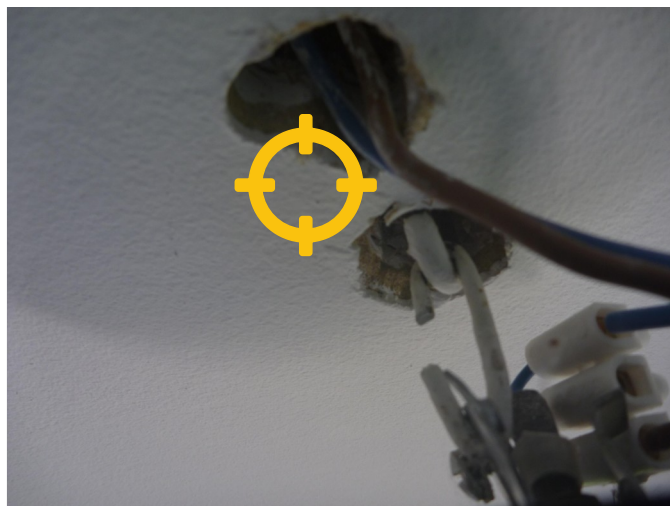
Fiche 23: pleisterwerken plafond

Geen asbest

Beschrijving	pleisterwerken plafond
Omgeving	Binnen
Primaire drager	Plafond
Bindmiddel van materiaal	Gips - kalk
Gebondenheid op basis van bindmiddel	Niet-hechtgebonden
Hoeveelheid (oppervlakte - dikte - aantal)	• 80,00 m ² - 2,00 cm - 1 stuk
Totaal volume	1,60 m ³
Identificatiemethode	Vaststelling met monstername
Destructieve handeling voor identificatie	Nee
