Asbestinventarisatetest

Zuurbemde 22, 3380 Glabbeek

Attestnummer : 20241031-000425.000

Uitgegeven op : 31.10.2024

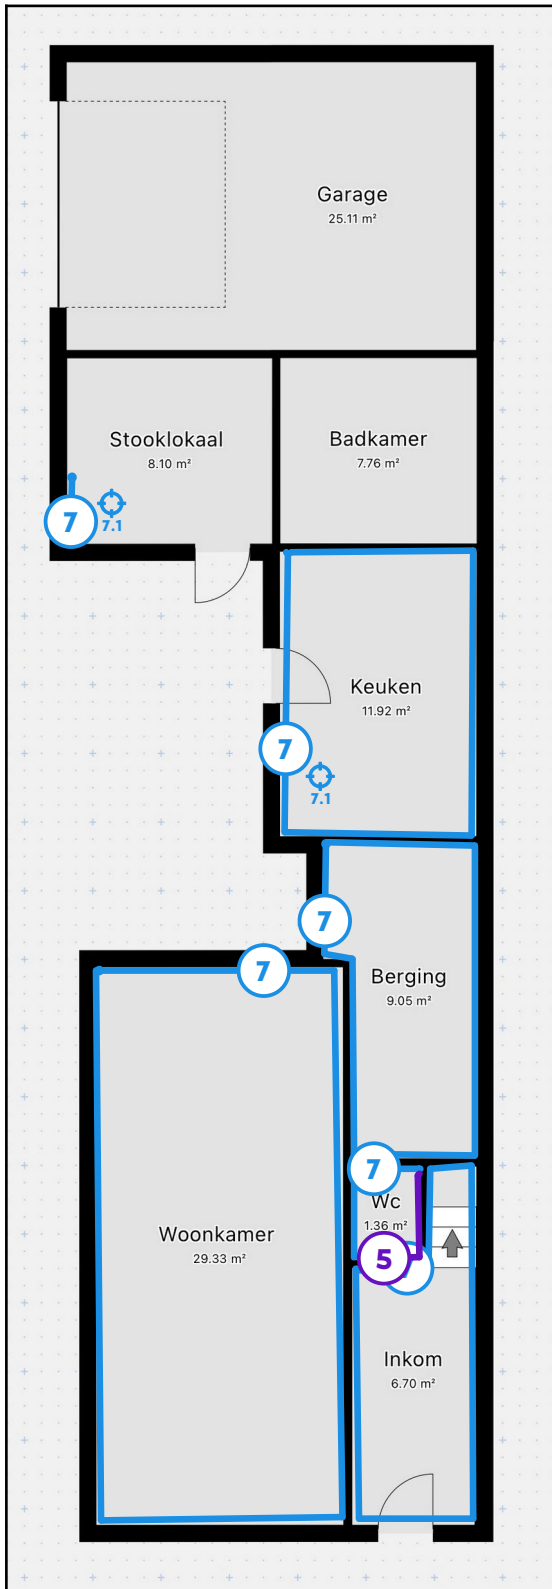
Plan 1.2: Gelijkvloers pleisterwerk muren

5. Gipsplaat wanden & plafonds	Advies	-
7. Pleister Wand	Geen asbest	-
7.1 Code: MN 1 Pleister wand	Mengmonster	-

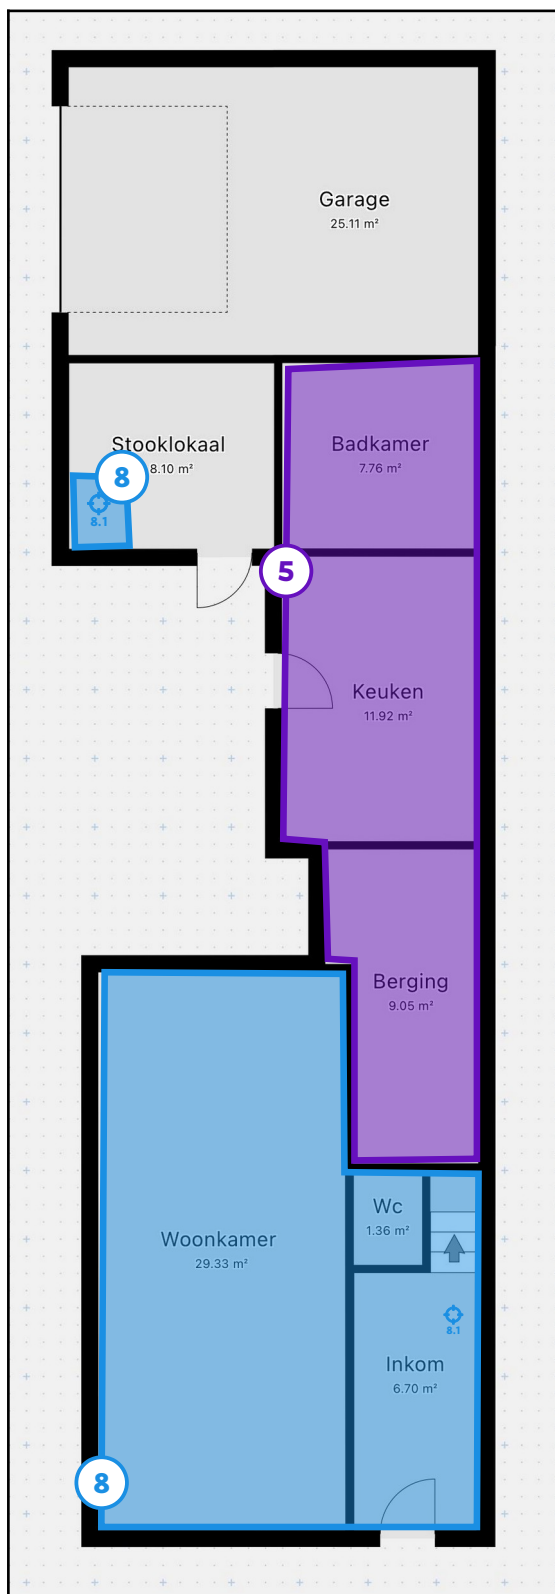
Plan 1.3: Gelijkvloers pleisterwerk plafonds

5. Gipsplaat wanden & plafonds	Advies	-
8. Pleister Plafond	Geen asbest	-
8.1 Code: MN2 pleister plafond	Mengmonster	-

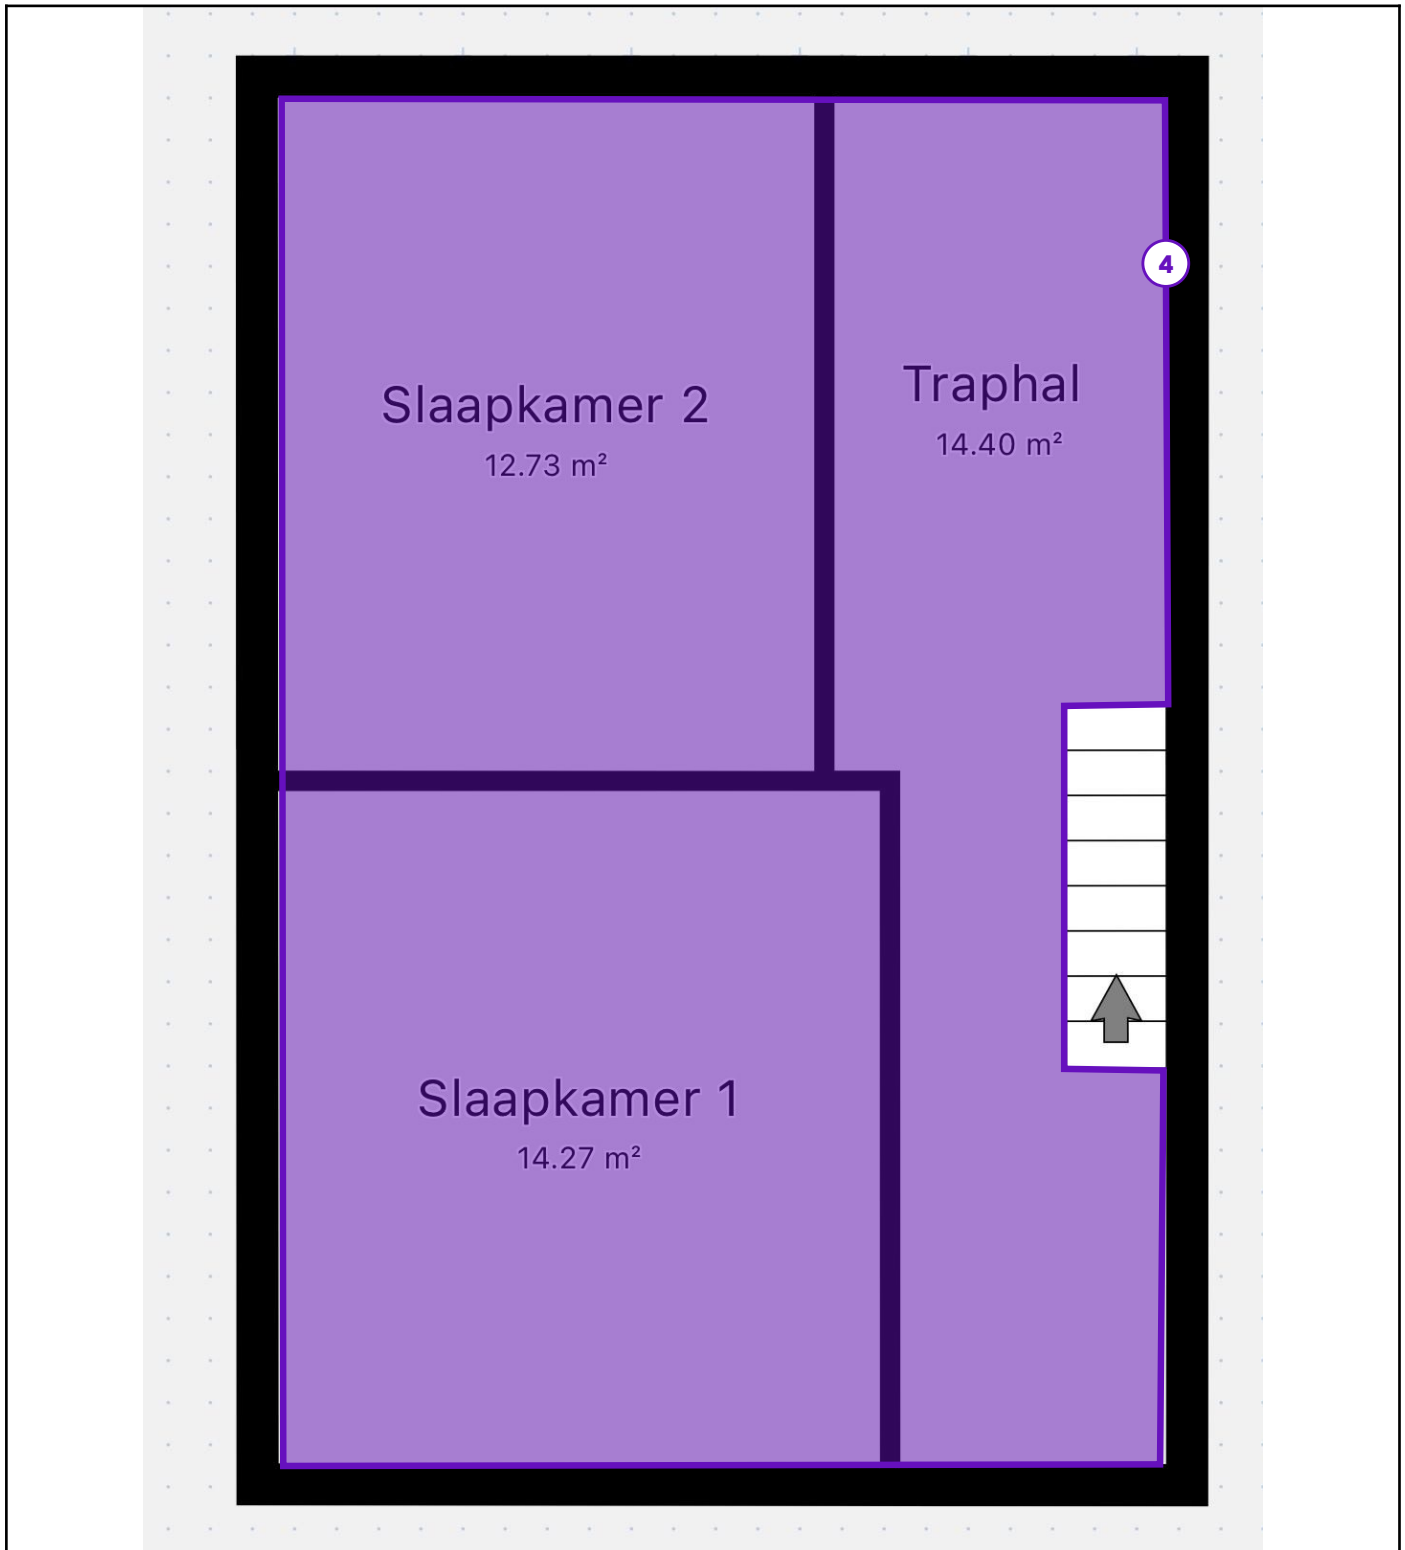
Plan 1.4: Verdiep - vinylvloer

Beschrijving	Type	Actie
4. vinylvloerbedekking (niet verdacht)	Advies	-

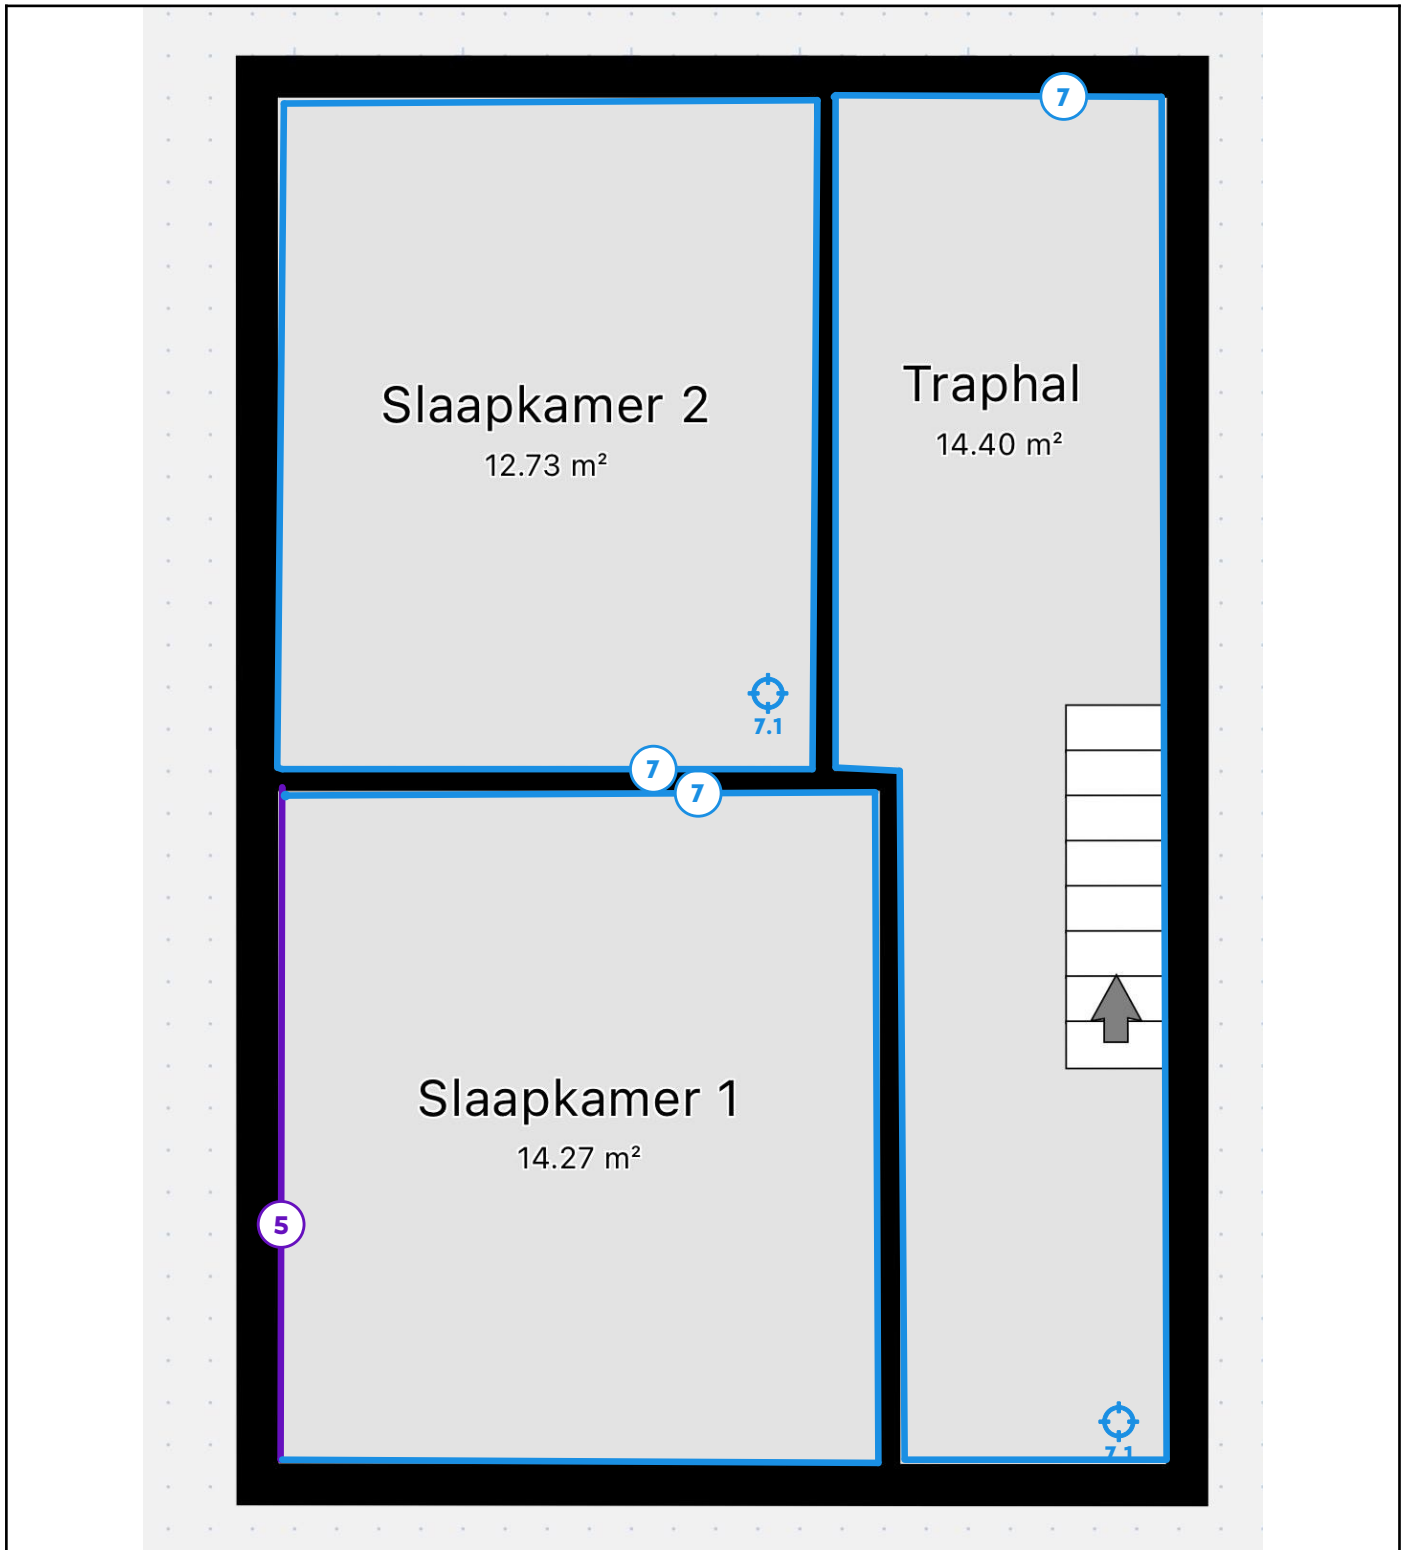
Plan 1.5: Verdiep pleisterwerk muren

Beschrijving	Type	Actie
5. Gipsplaat wanden & plafonds	Advies	-

7. Pleister Wand	Geen asbest	-
7.1 Code: MN 1 Pleister wand	Mengmonster	-

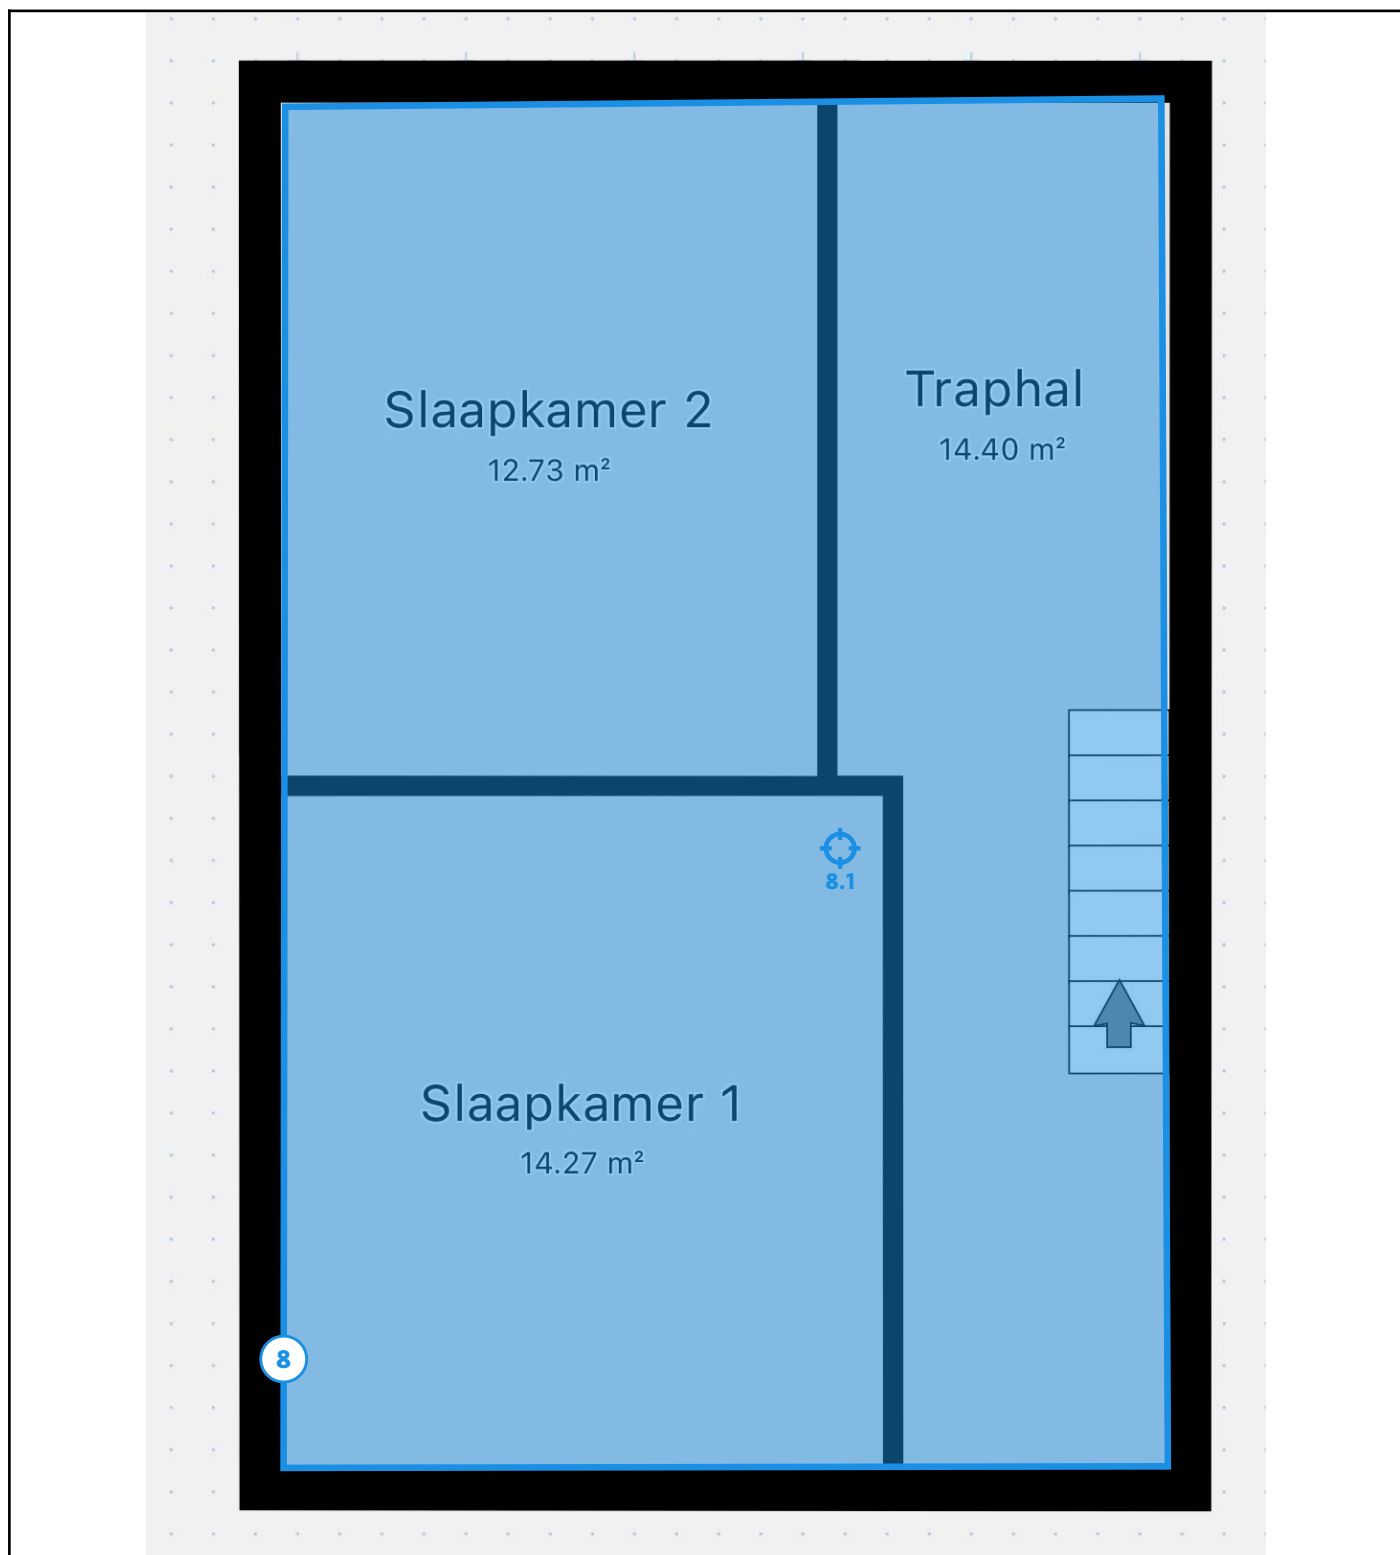
Plan 1.6: Verdiep pleisterwerk plafond

Beschrijving	Type	Actie
8. Pleister Plafond	Geen asbest	-

8.1 Code: MN2 pleister plafond	Mengmonster	-

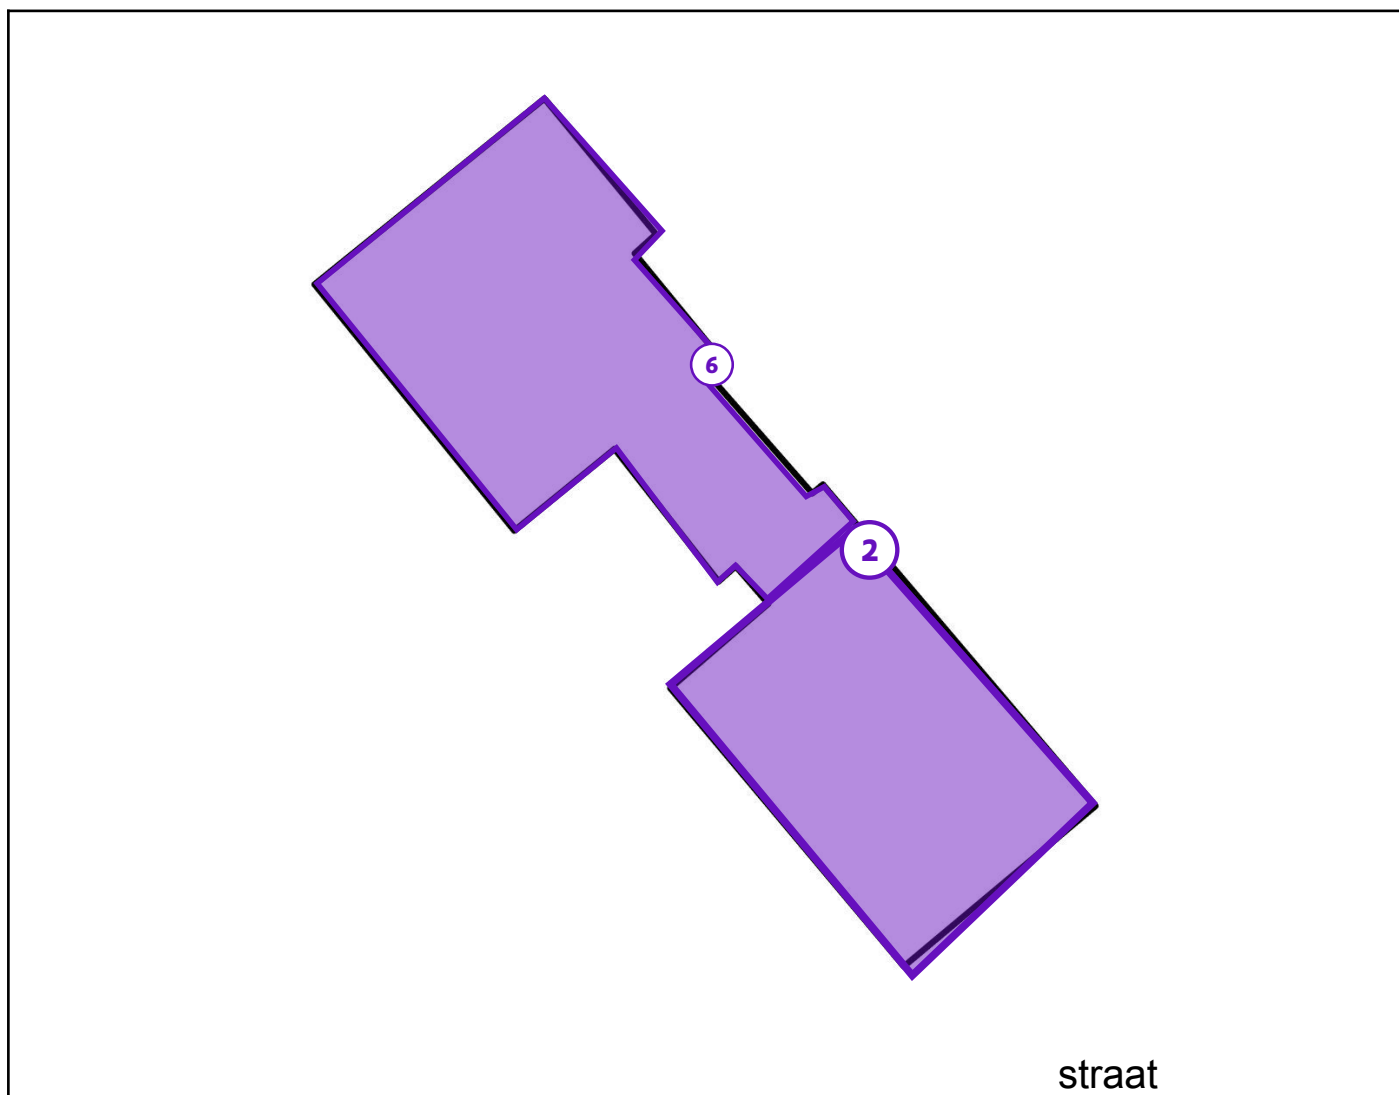
Plan 1.9: Dak - geen onderdak aanwezig - steeldeck platen

Beschrijving	Type	Actie
2. Geen onderdak aanwezig	Advies	-
6. Steeldeck dakplaten	Advies	-

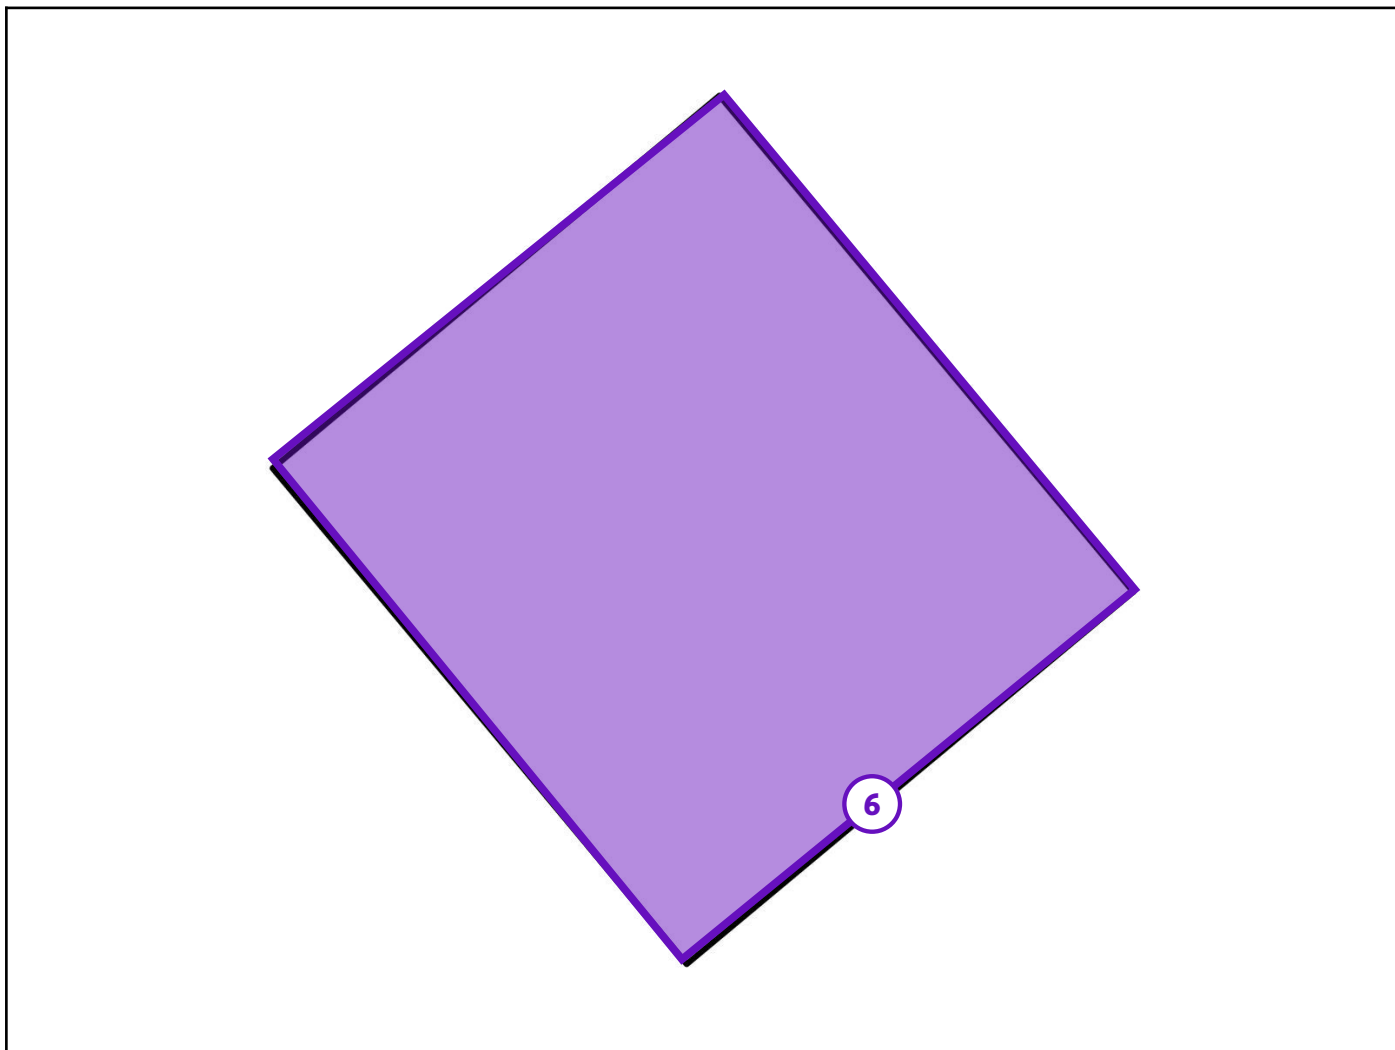
Plan 2.1: Tuinhuis plan

Beschrijving	Type	Actie
6. Steeldeck dakplaten	Advies	-

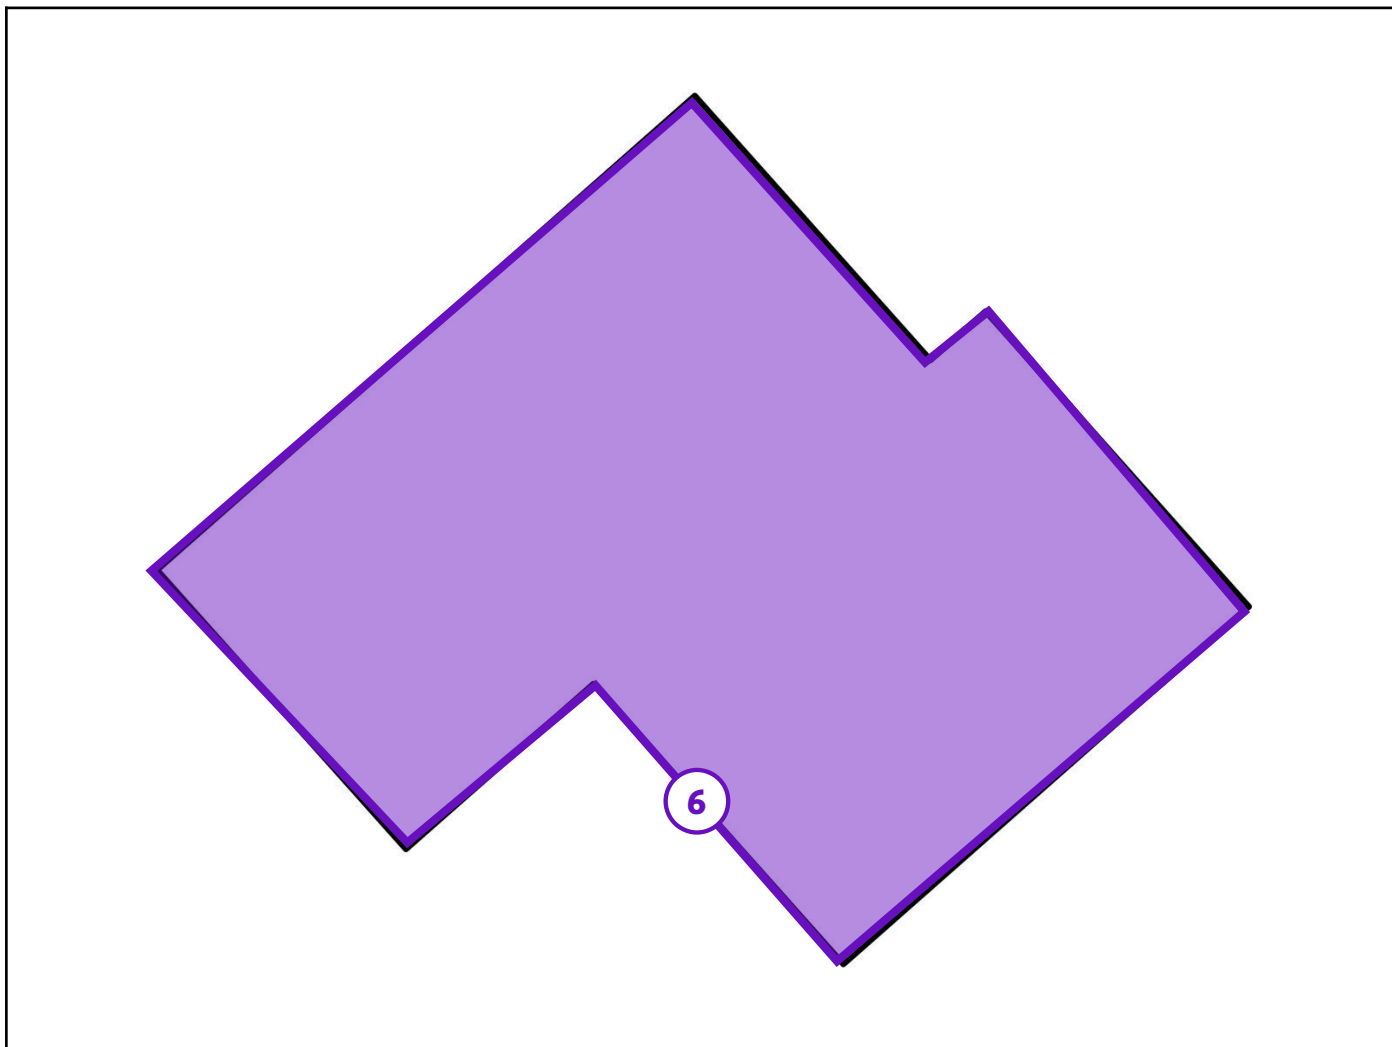
Plan 3.1: Kippenhok plan

Beschrijving	Type	Actie
6. Steeldeck dakplaten	Advies	-

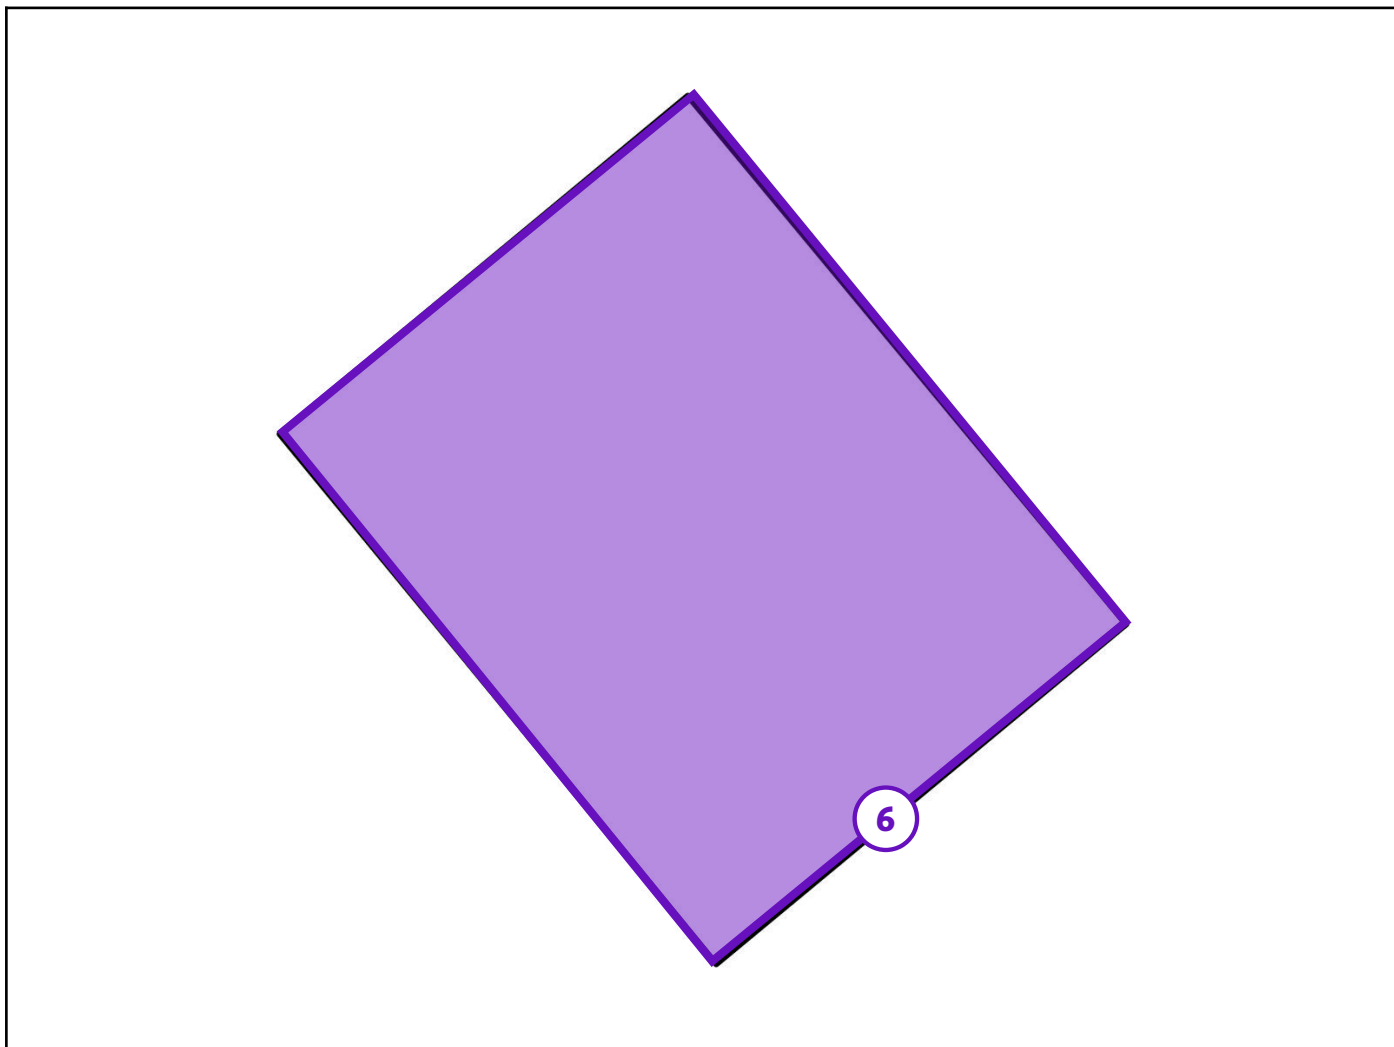
Plan 4.1: Carport

Beschrijving	Type	Actie
6. Steeldeck dakplaten	Advies	-
