Asbestinventarisatetest

Abstraat 153, 3090 Overijse

Attestnummer : 20241108-000380.000

Uitgegeven op : 08.11.2024

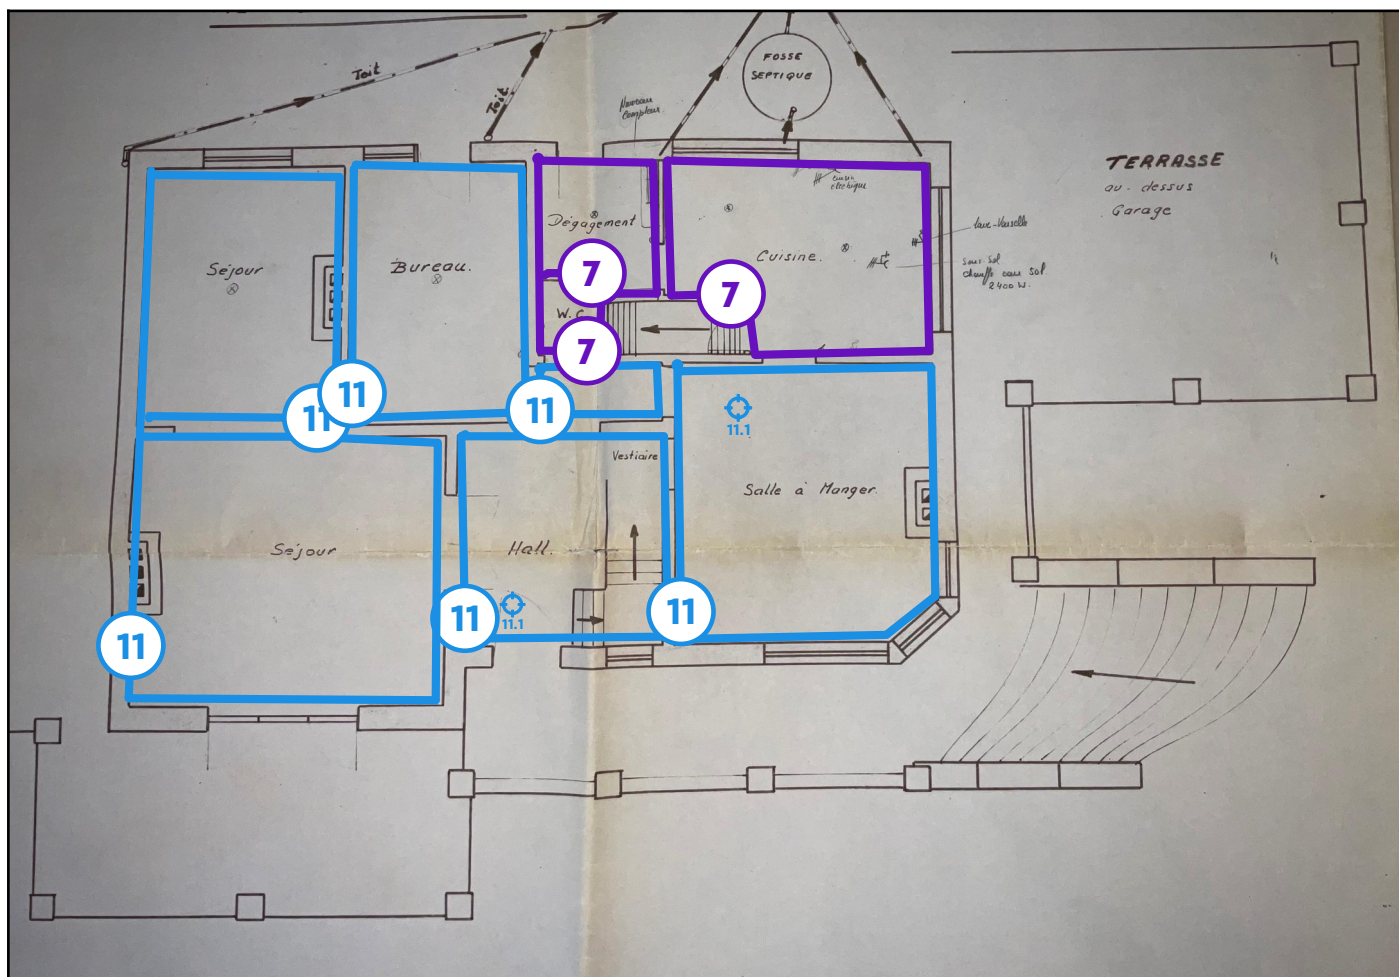
Plan 1.3: Gelijkvloers pleisterwerk muren

Beschrijving	Type	Actie
7. Houten/gipsplaat wanden	Advies	-
11. Pleister Wand	Geen asbest	-
11.1 Code: MN 1 Pleister wand	Mengmonster	-

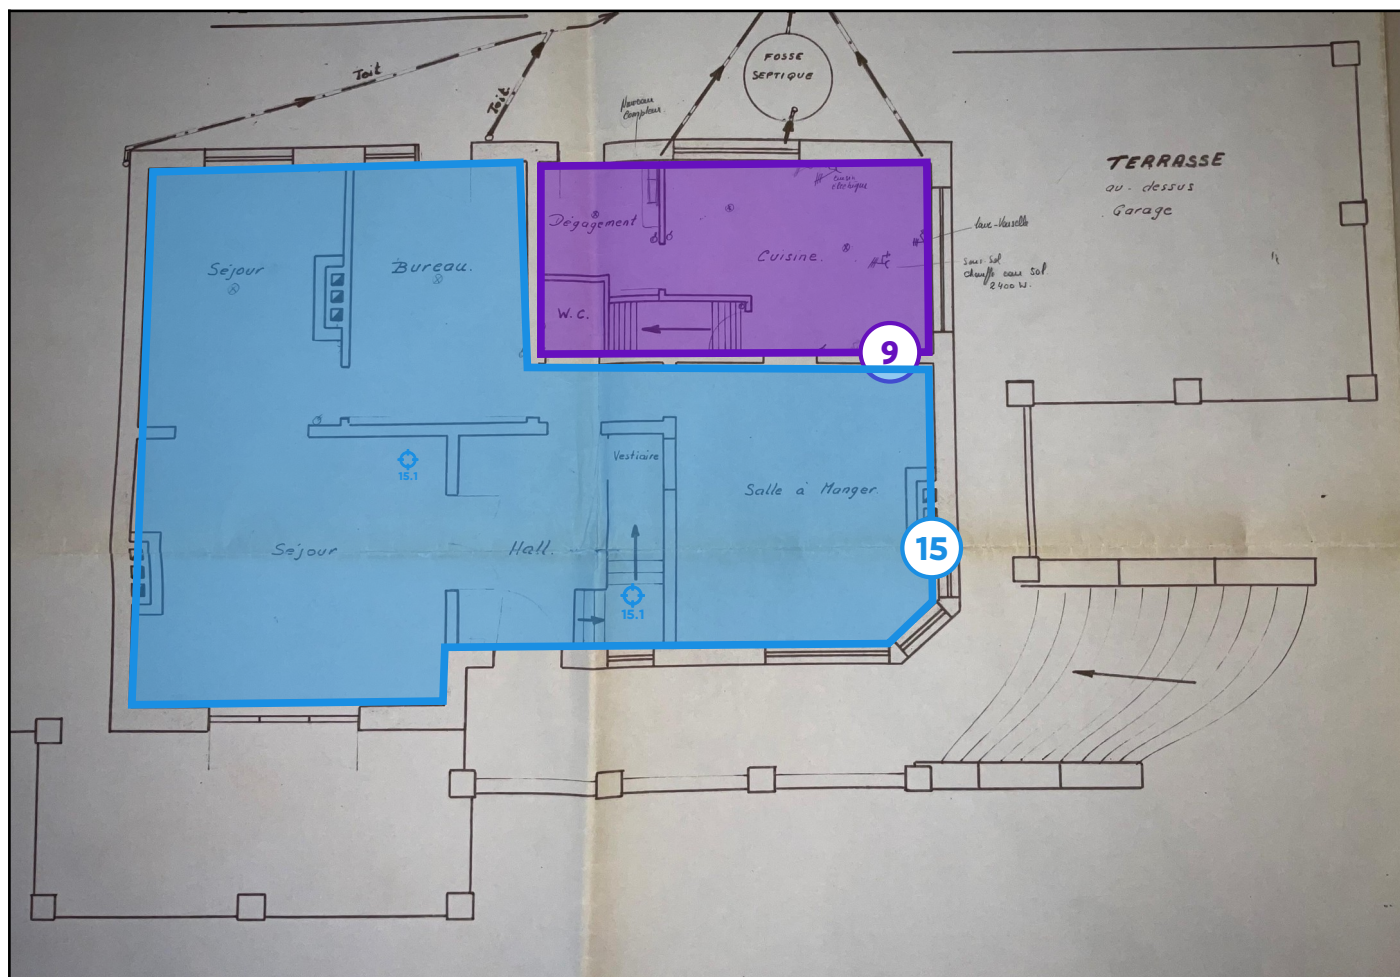
Plan 1.4: Gelijkvloers pleisterwerk plafonds

Beschrijving	Type	Actie
9. Gipsplaat plafonds	Advies	-
15. Pleister Plafond	Geen asbest	-
15.1 Code: MN2 pleister plafond	Mengmonster	-

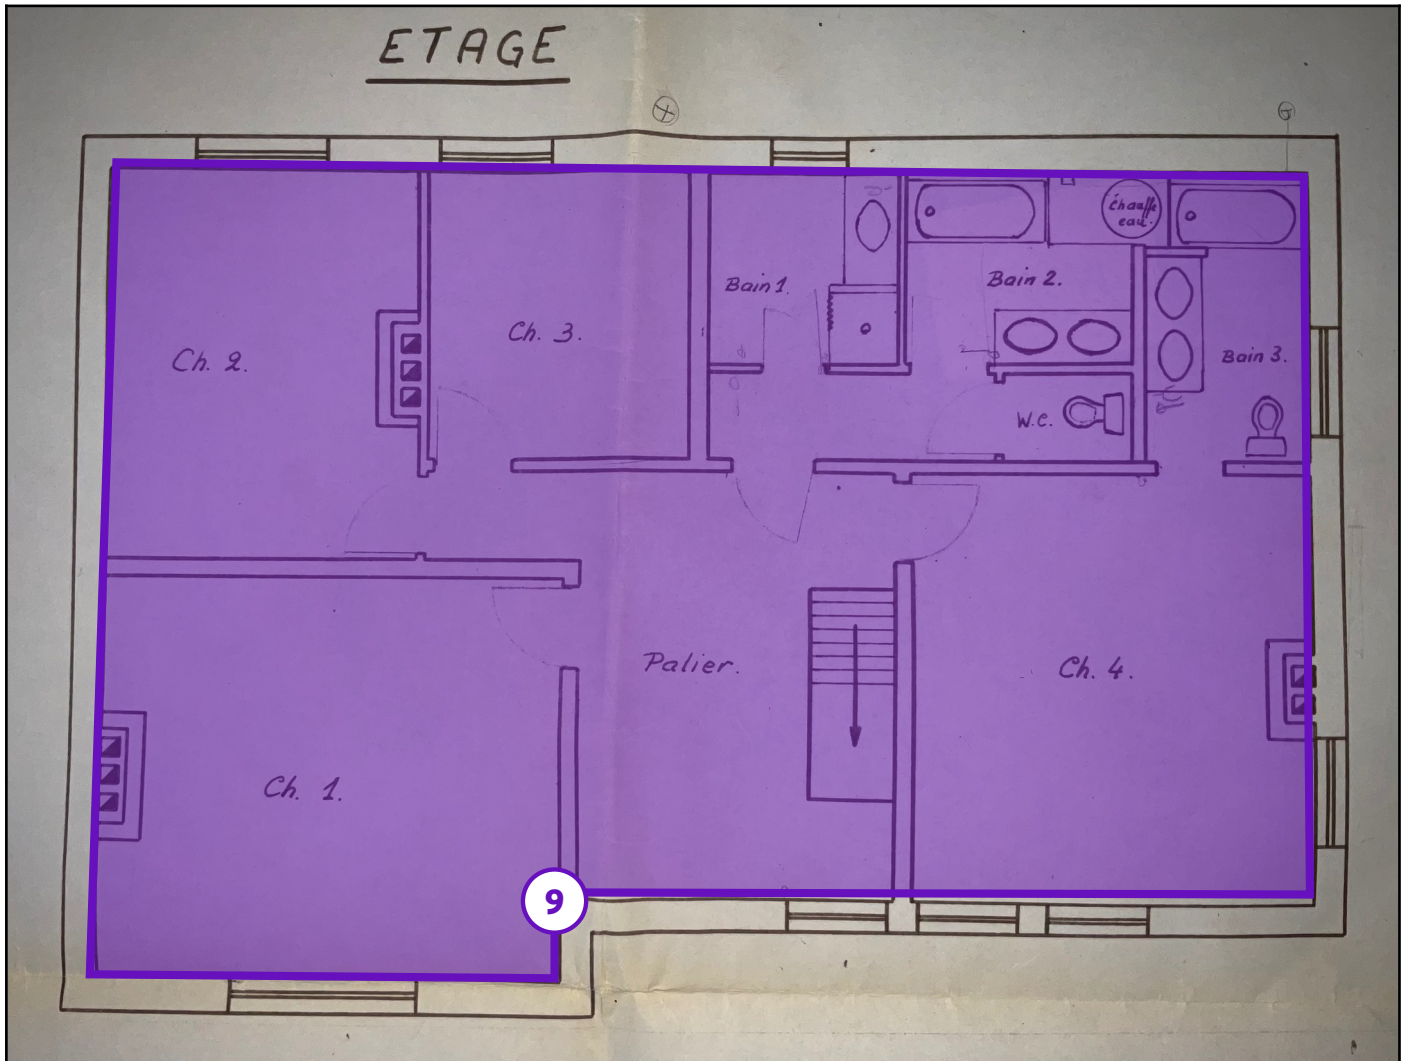
Plan 1.6: Verdiep pleisterwerk plafond

Beschrijving	Type	Actie
9. Gipsplaat plafonds	Advies	-

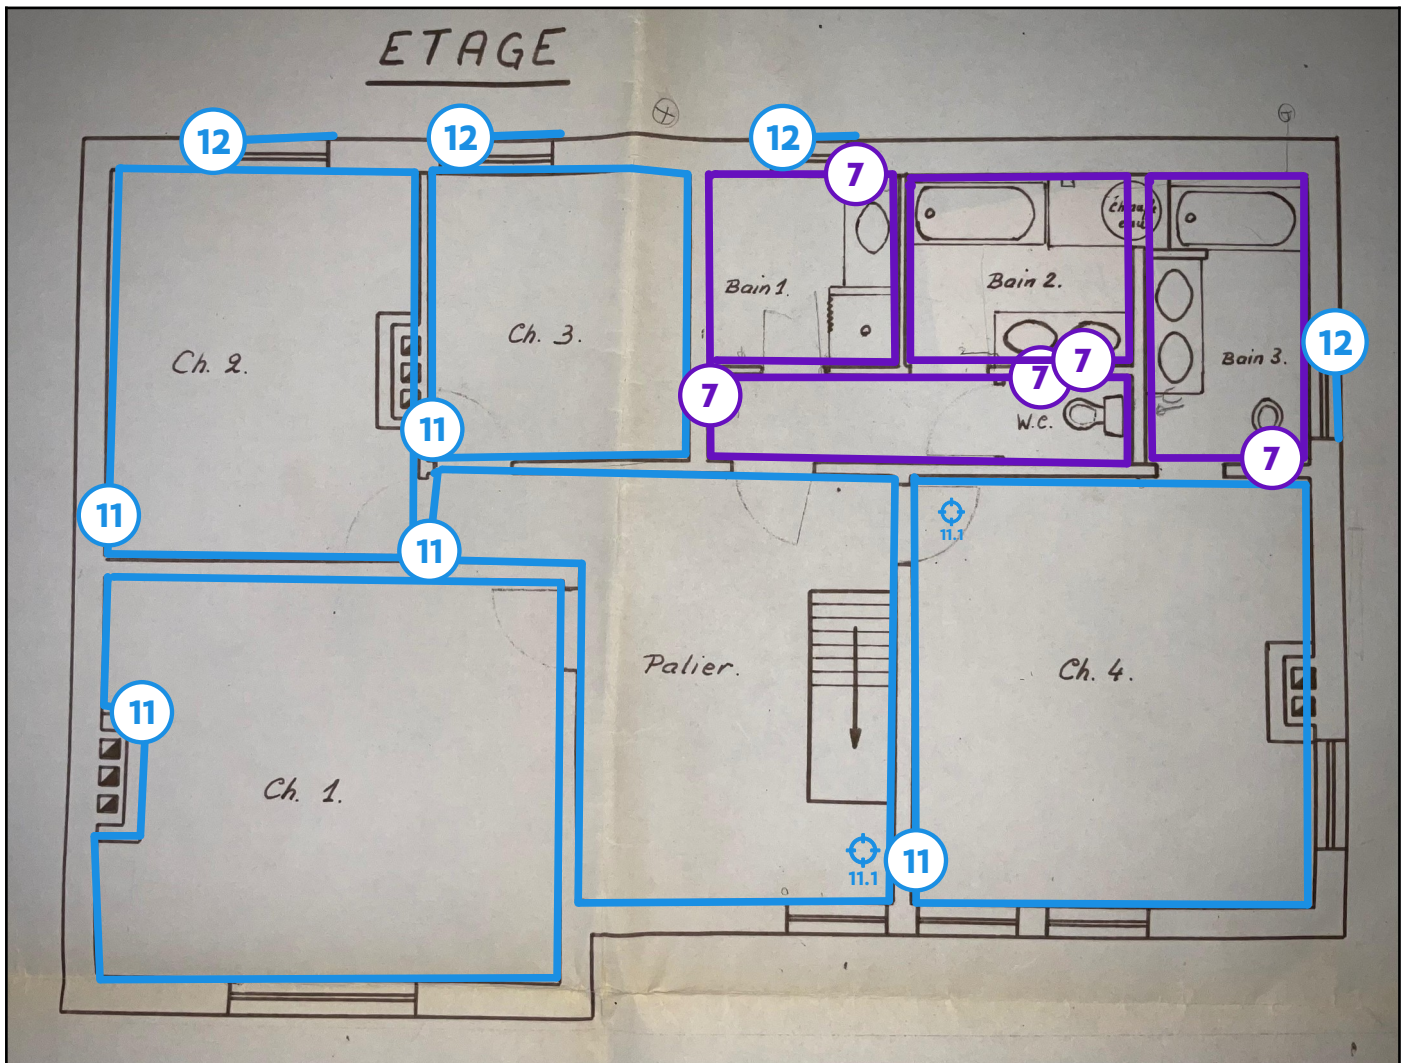
Plan 1.8: Verdiep pleisterwerk muren

Beschrijving	Type	Actie
7. Houten/gipsplaat wanden	Advies	-
11. Pleister Wand	Geen asbest	-
11.1 Code: MN 1 Pleister wand	Mengmonster	-
12. Mastiek glas	Geen asbest	-

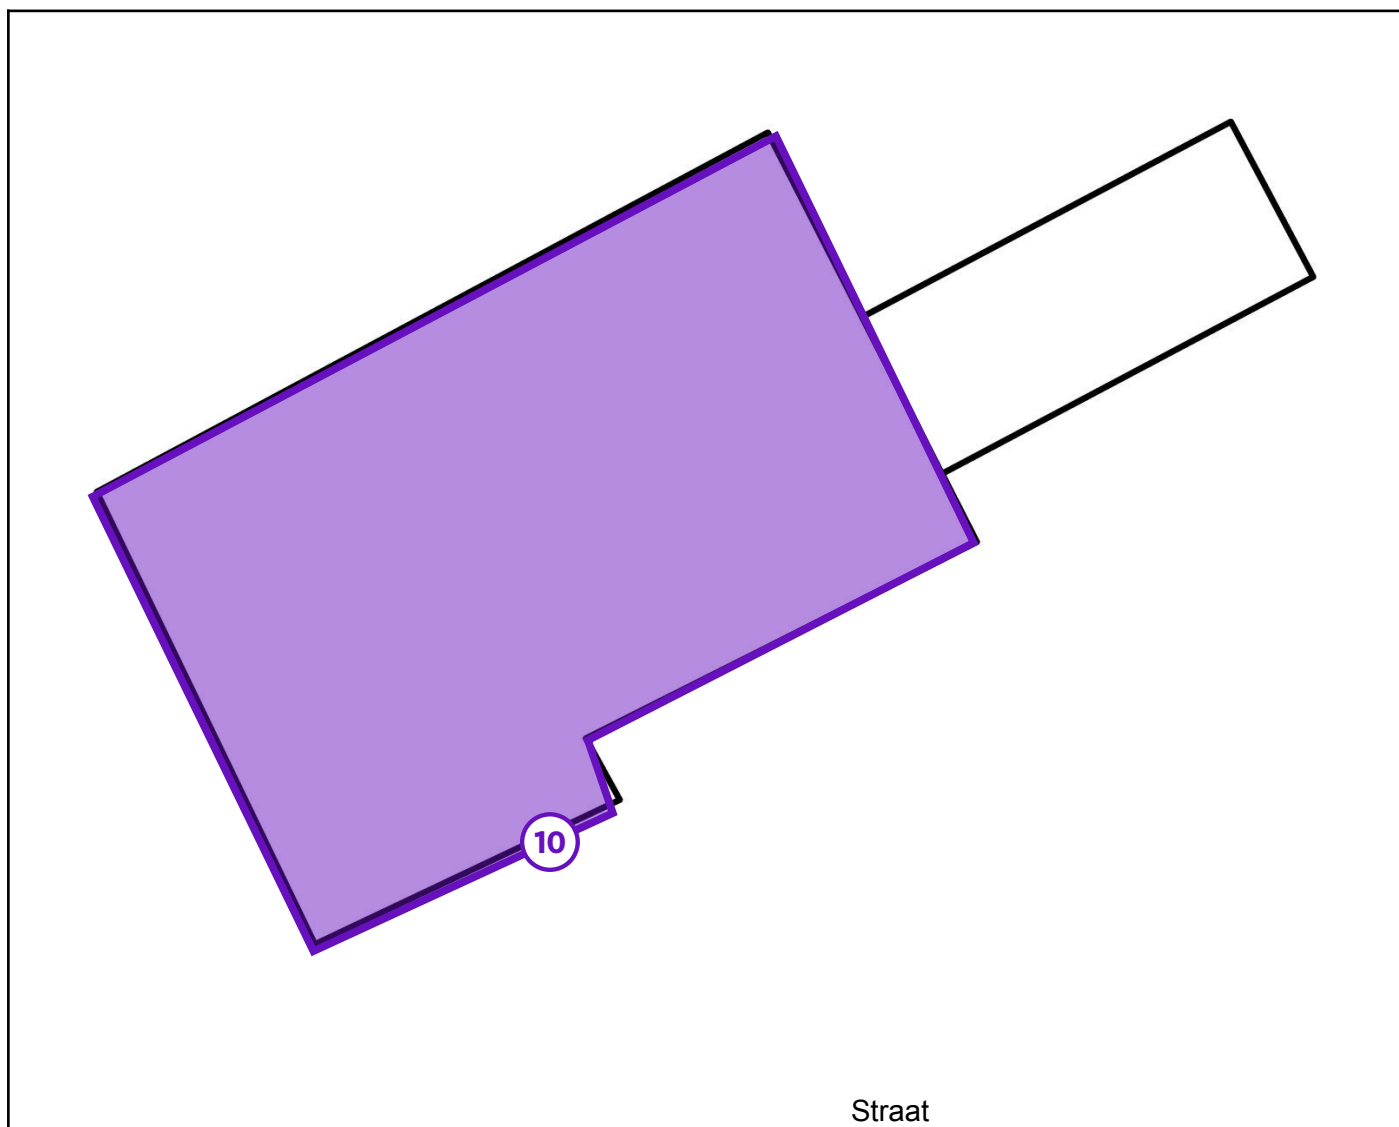
Plan 1.9: Dak - geen onderdak aanwezig

Beschrijving	Type	Actie
10. Geen onderdak aanwezig	Advies	-

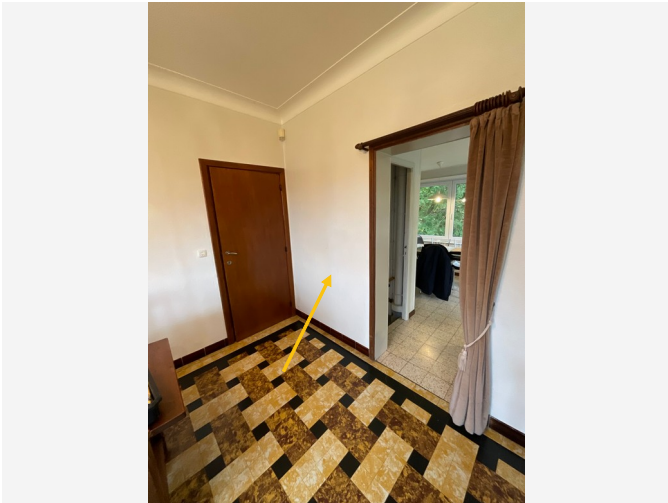
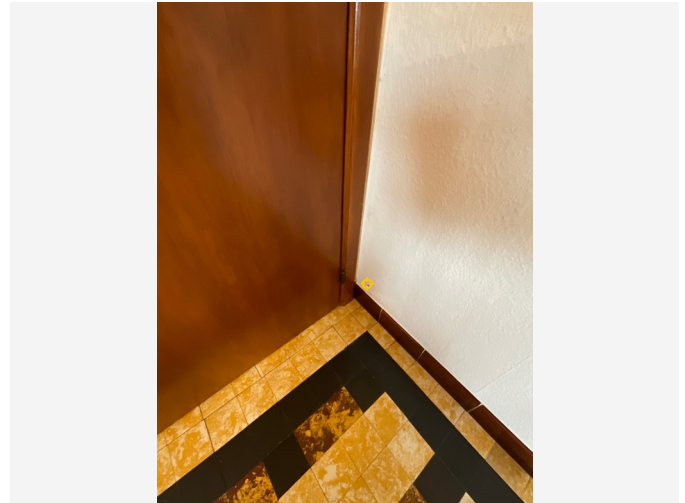
Fiche 11: Pleister Wand

Geen asbest

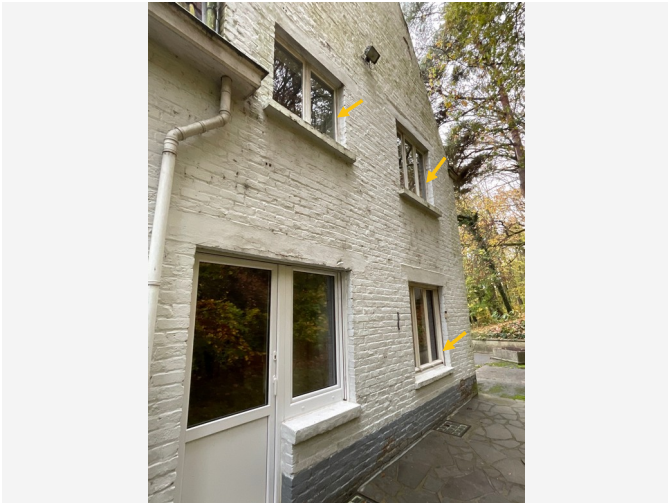
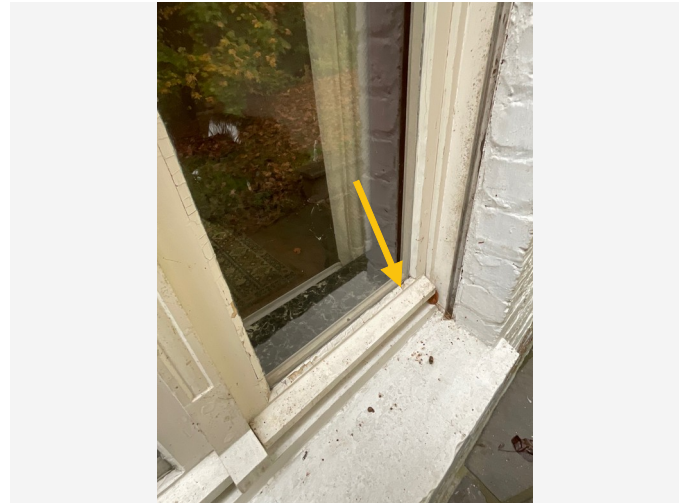
Beschrijving	Mastiek glas
Omgeving	Buiten
Primaire drager	Wandopening verticaal (raam, deur, ...)
Bindmiddel van materiaal	Kitten, mastiek, pasta
Gebondenheid op basis van bindmiddel	Hecht
Hoeveelheid (gewicht - aantal)	• 1,00 kg - 1 stuk
Totaal gewicht	1,00 kg
Identificatiemethode	Vaststelling met monstername
Destructieve handeling voor identificatie	Nee

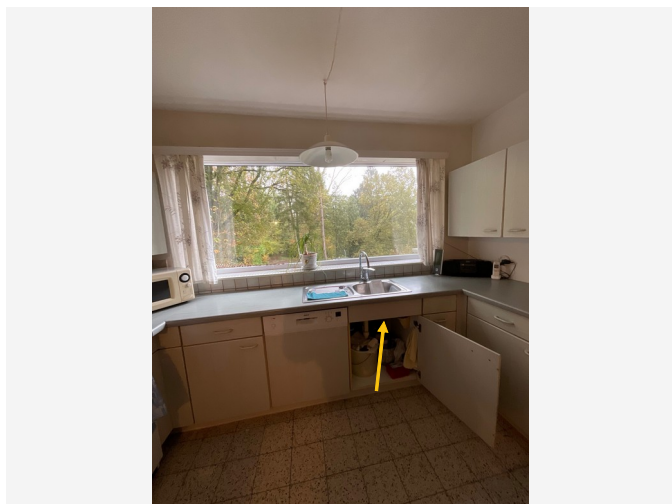
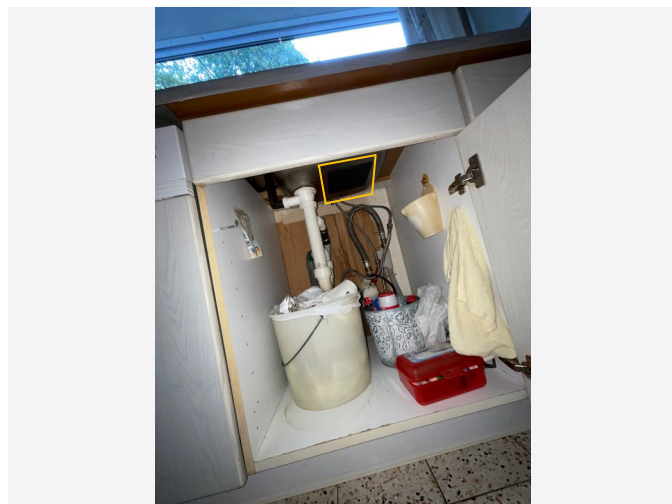
Beschrijving	Anti dreun
Omgeving	Binnen
Primaire drager	Sanitaire infrastructuur en uitrusting (toe- en afvoer)
Bindmiddel van materiaal	Bitumen (roofing, teer, asfalt)
Gebondenheid op basis van bindmiddel	Hecht
Hoeveelheid (oppervlakte - aantal)	• 0,15 m ² - 1 stuk
Totale oppervlakte	0,15 m ²
Identificatiemethode	Vaststelling met monstername
Destructieve handeling voor identificatie	Nee

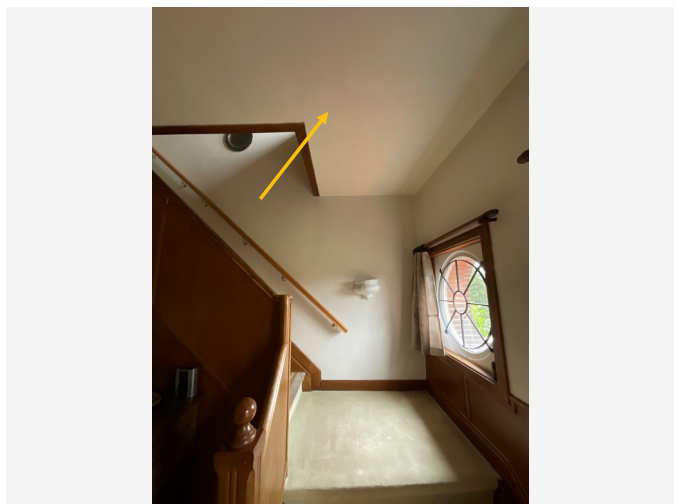
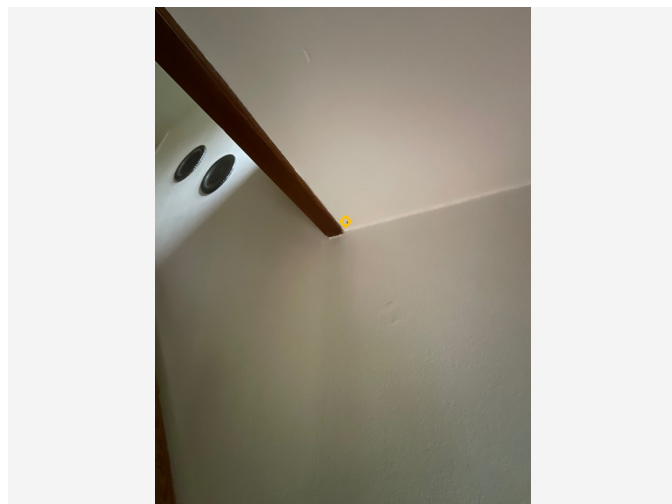
Fiche 15: Pleister Plafond

Geen asbest
