Asbestinventarisatetest

Leopold Beosierlaan 94, 3010 Leuven

Attestnummer : 20241127-000490.000

Uitgegeven op : 27.11.2024

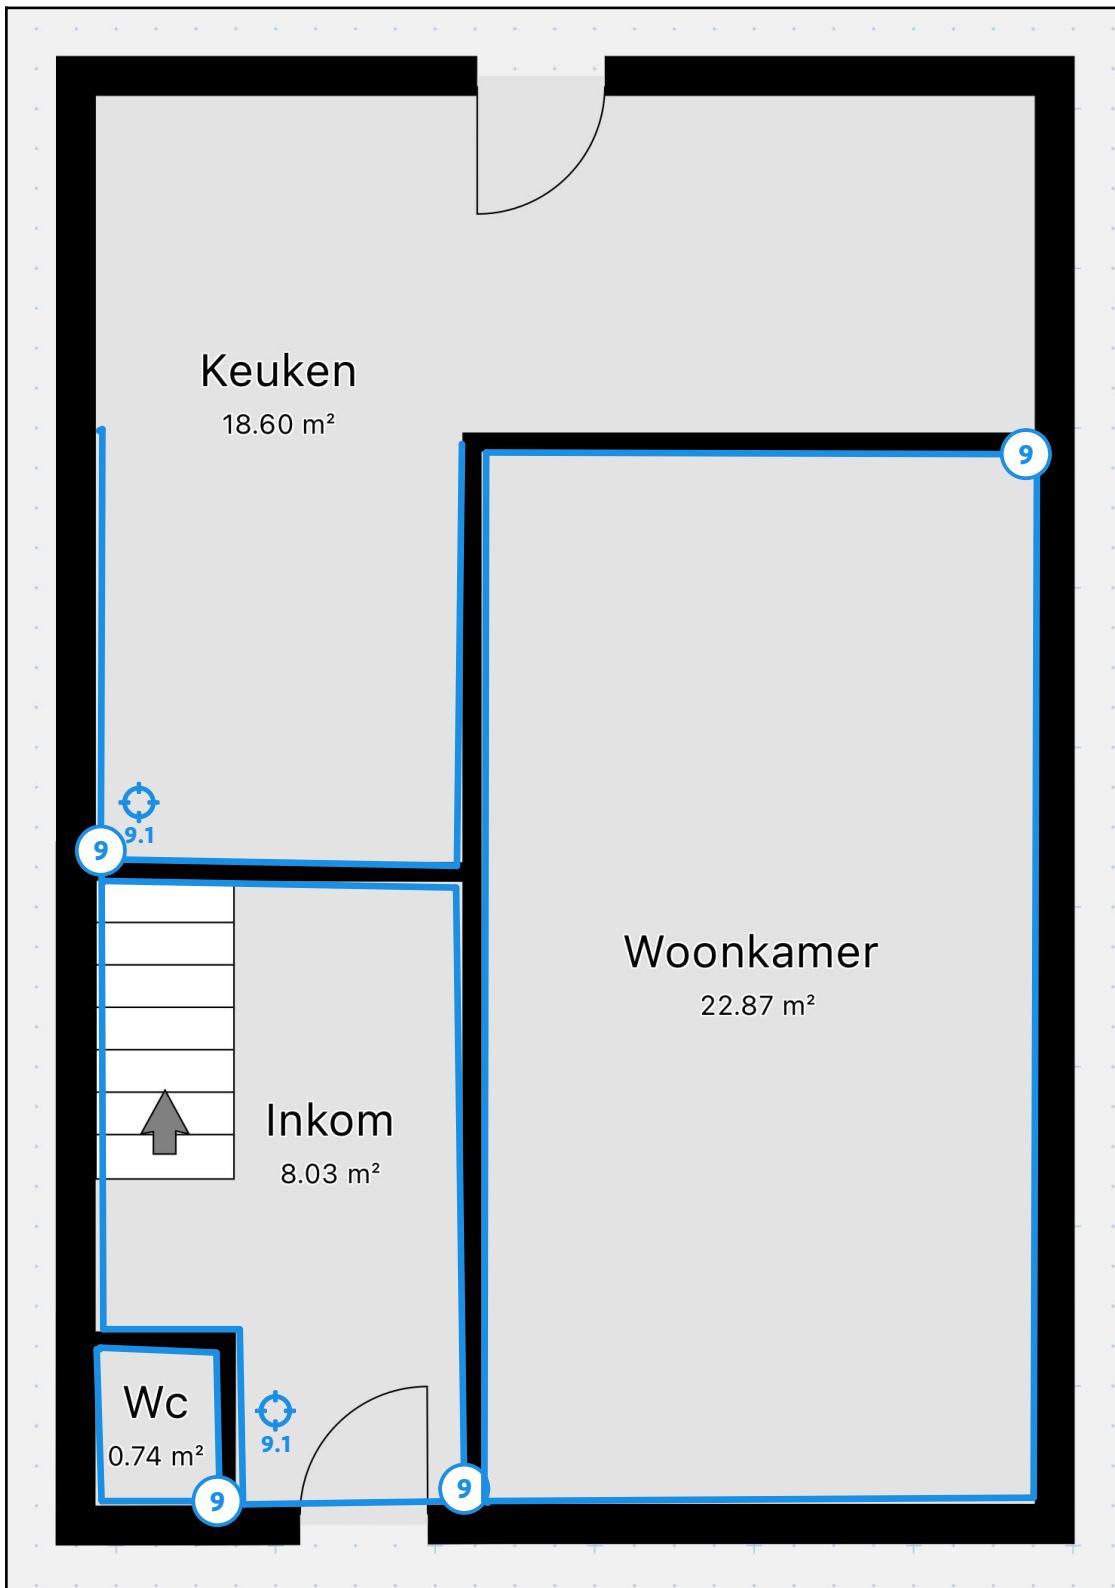
Plan 1.2: Gelijkvloers pleisterwerk muren

9. Pleister Wand	Geen asbest	-
9.1 Code: MN 1 Pleister wand	Mengmonster	-

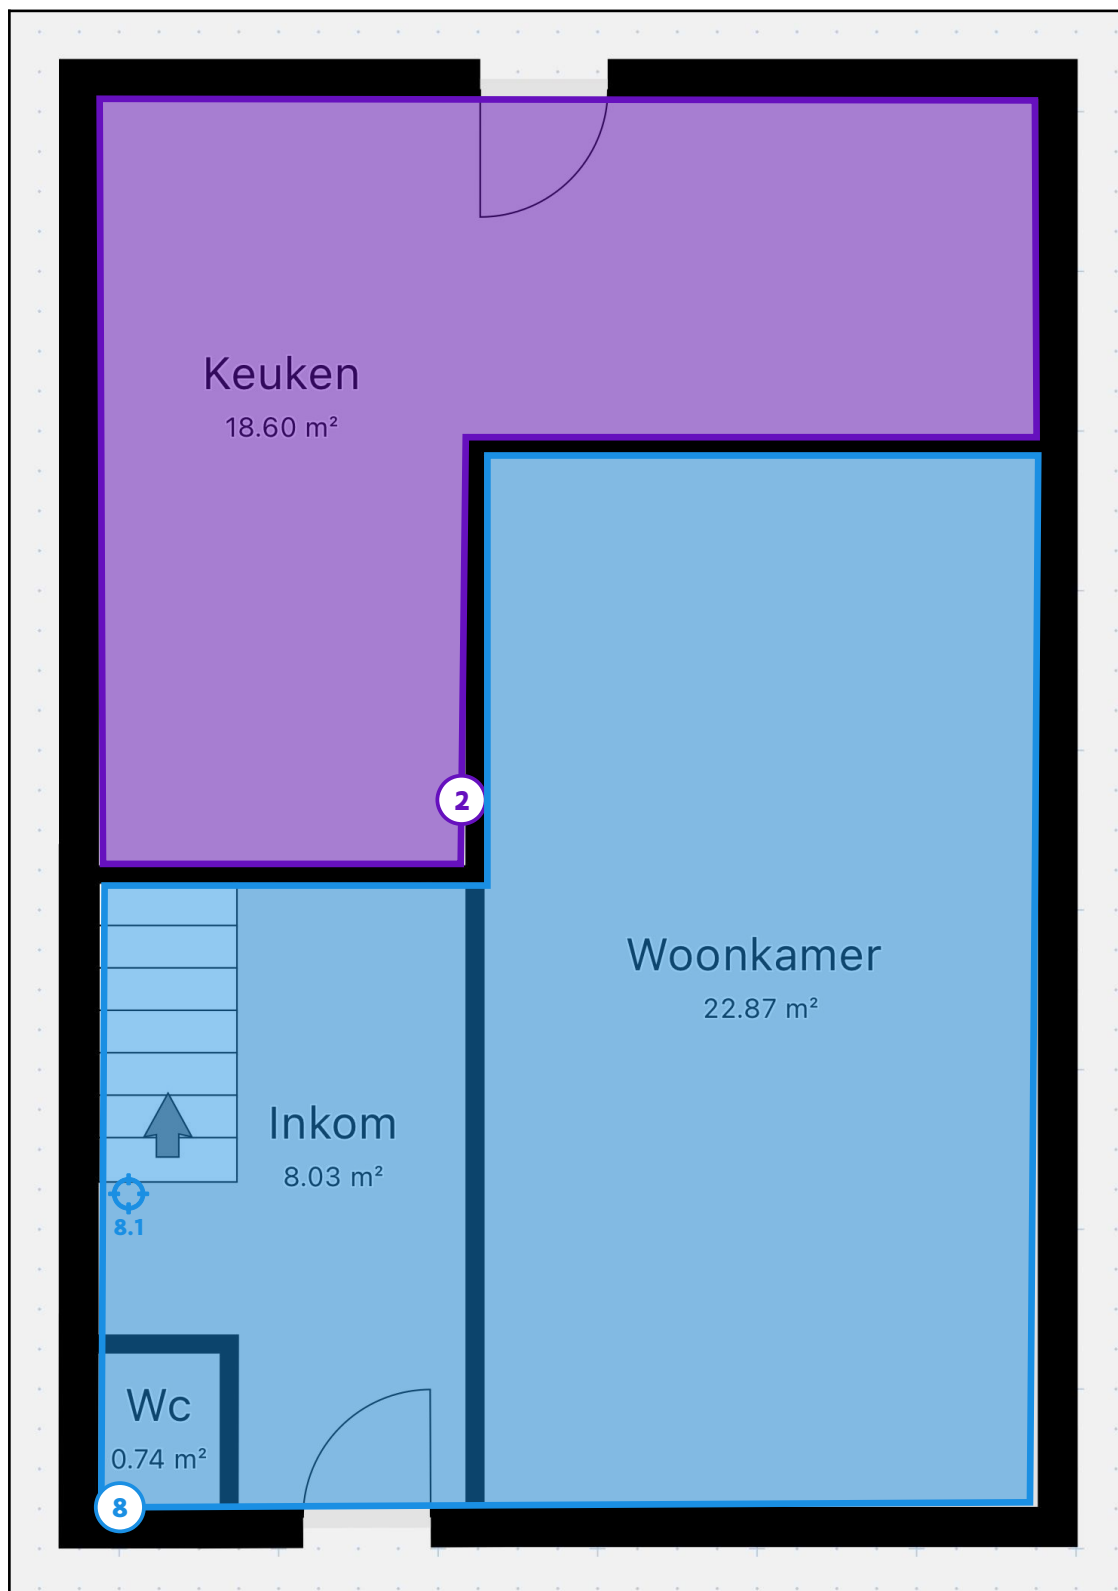
Plan 1.3: Gelijkvloers pleisterwerk plafonds

2. Houten/kunststof plafonds	Advies	-
8. Pleister Plafond	Geen asbest	-
8.1 Code: MN2 pleister plafond	Mengmonster	-

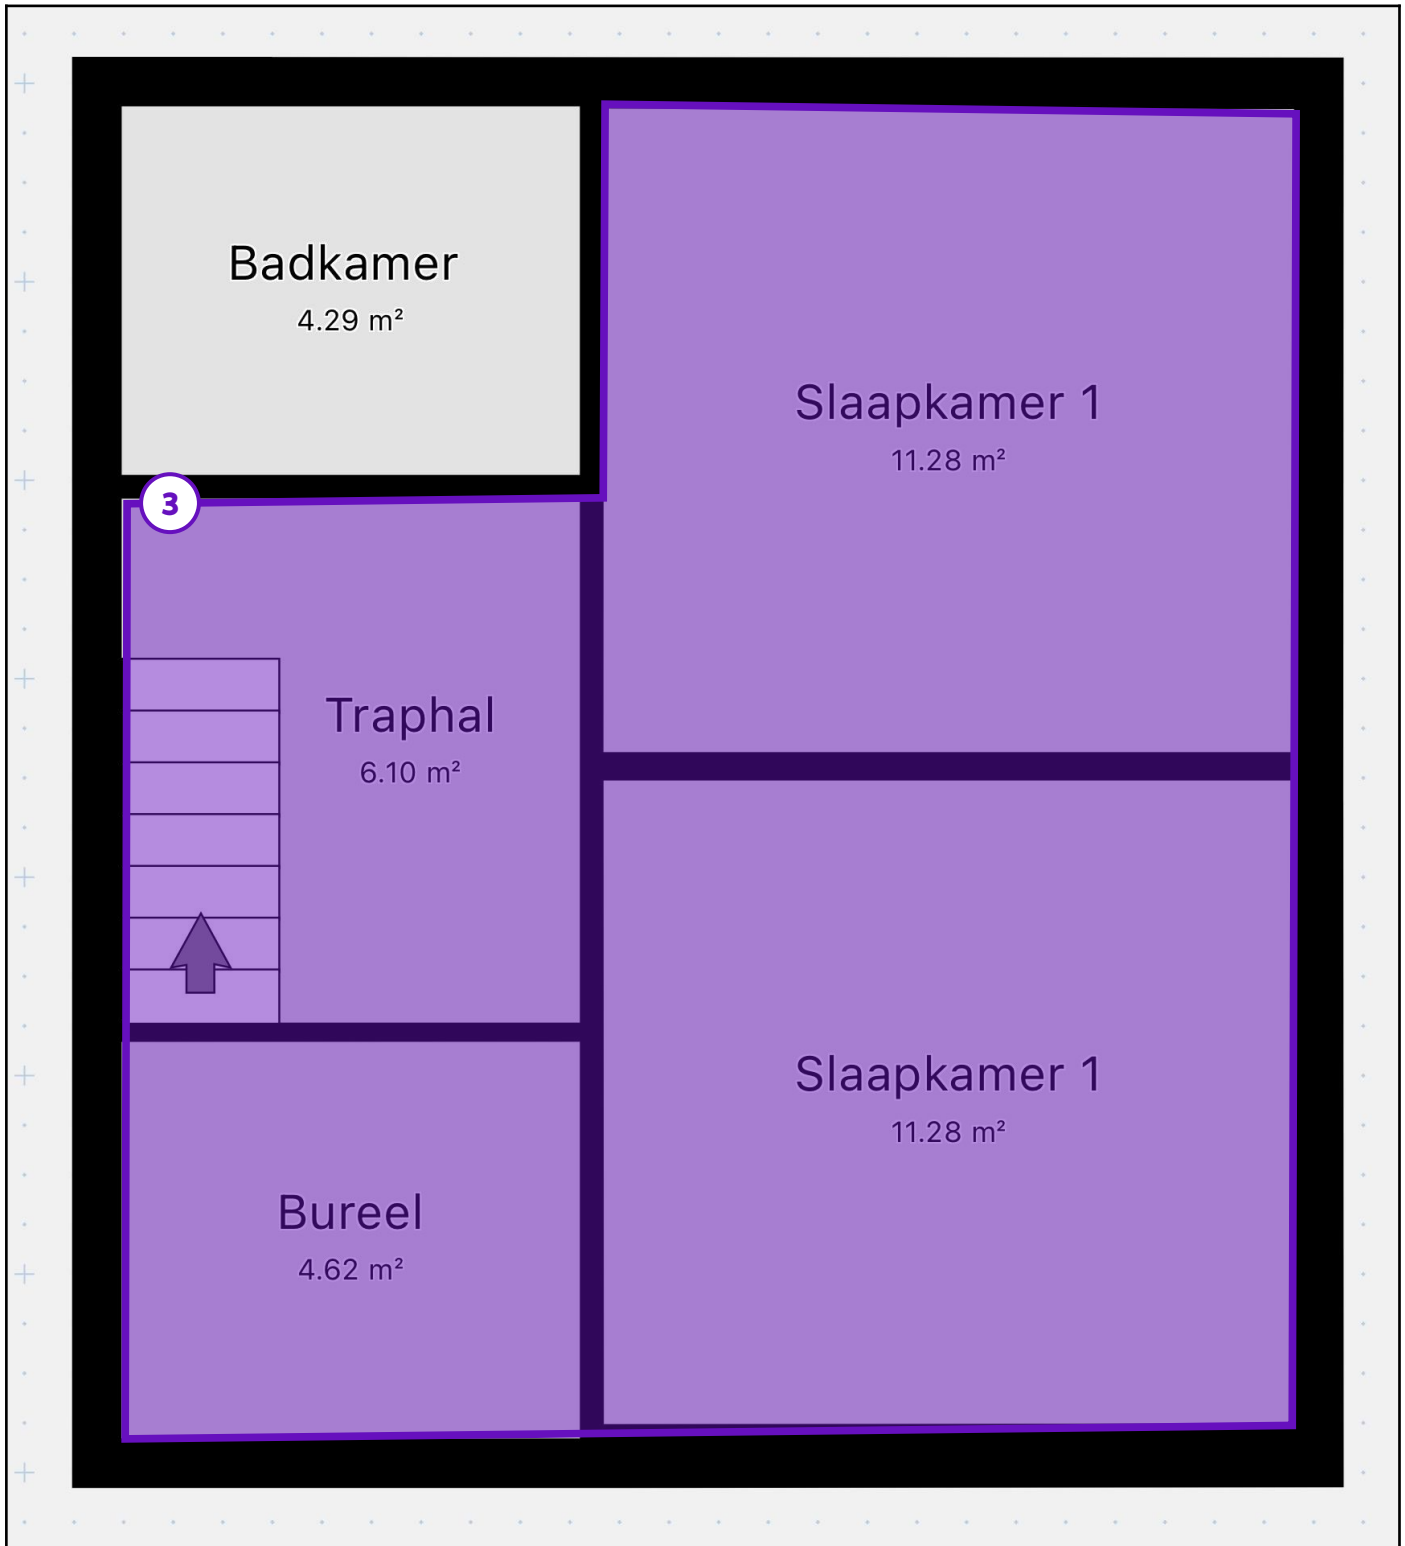
Plan 1.4: Verdiep - vloerbedekking

Beschrijving	Type	Actie
3. Vloerbekleding niet verdacht	Advies	-

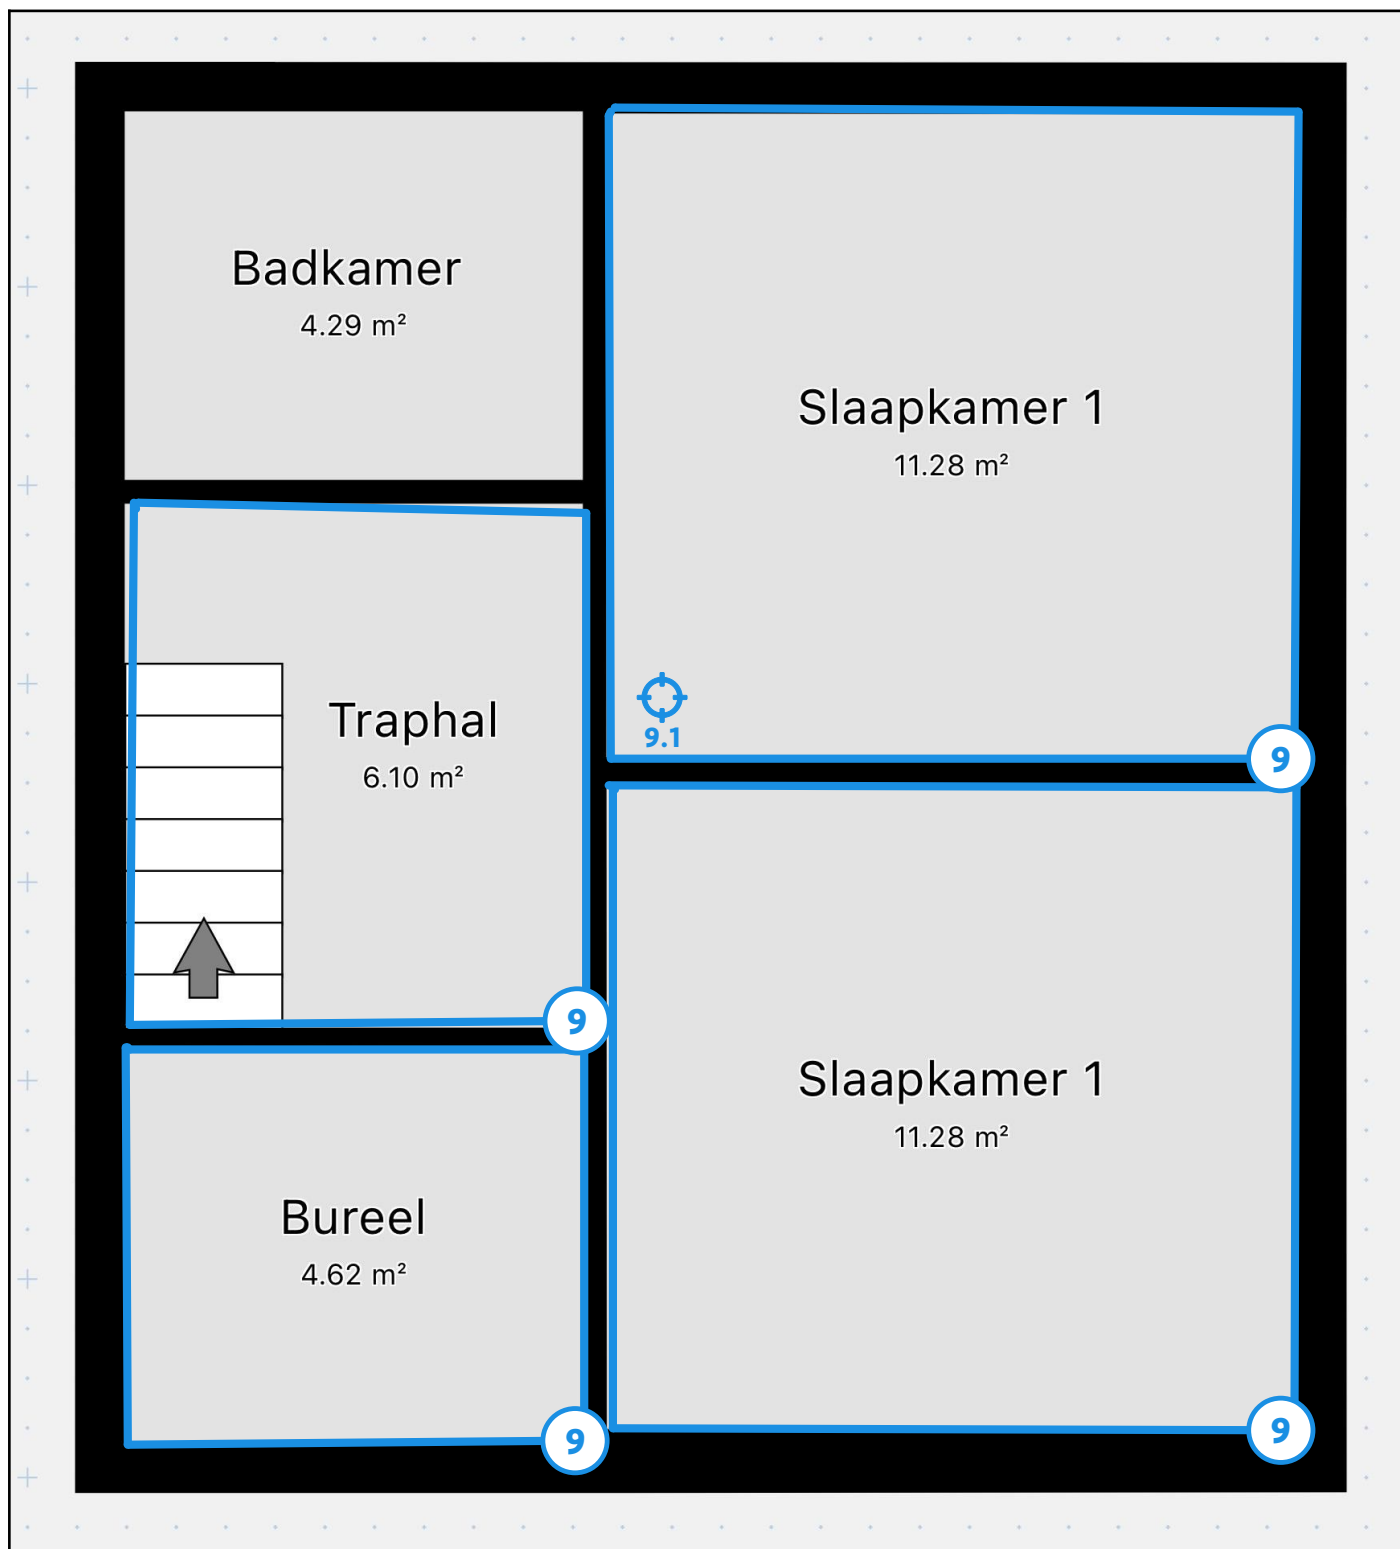
Plan 1.5: Verdiep pleisterwerk muren

Beschrijving	Type	Actie
9. Pleister Wand	Geen asbest	-

9.1 Code: MN 1 Pleister wand	Mengmonster	-
------------------------------	-------------	---

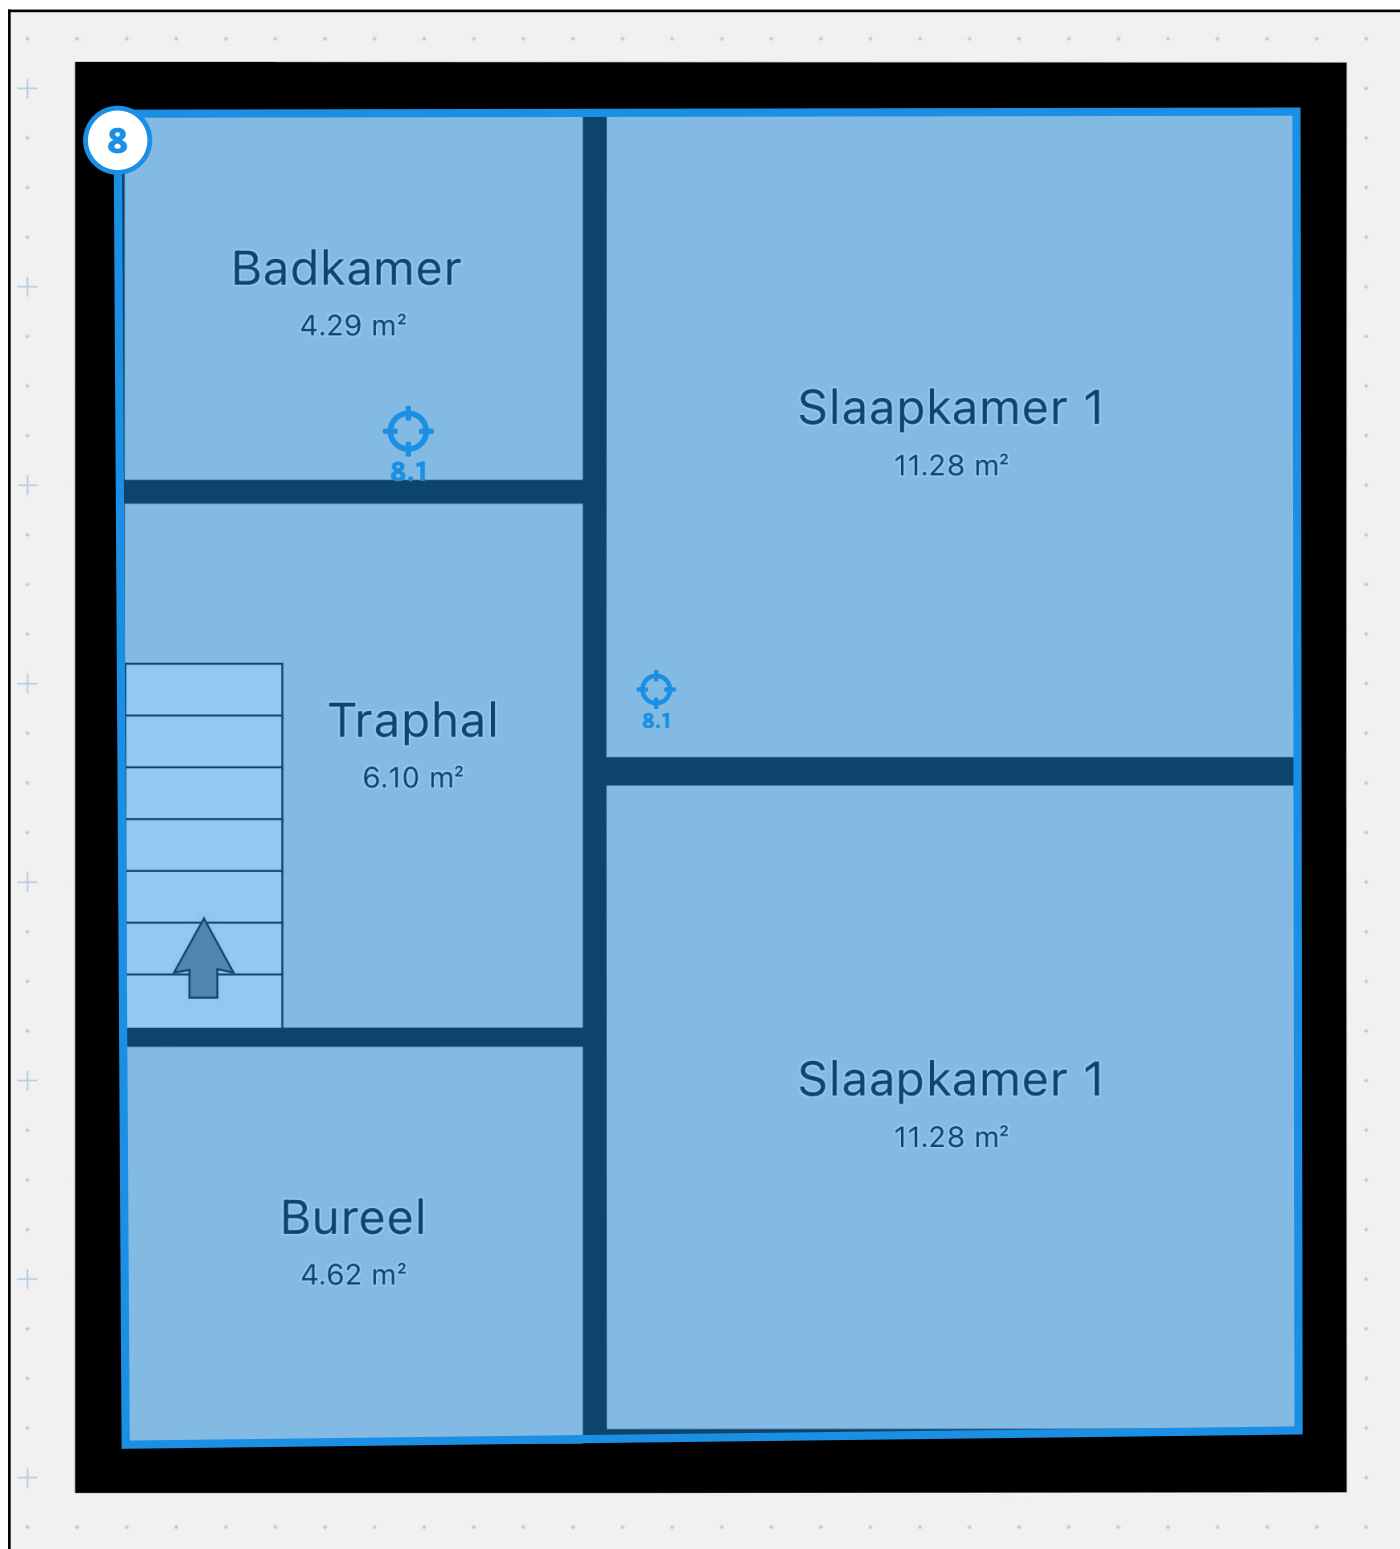
Plan 1.6: Verdiep pleisterwerk plafond

Beschrijving	Type	Actie
8. Pleister Plafond	Geen asbest	-

8.1 Code: MN2 pleister plafond	Mengmonster	-
--------------------------------	-------------	---

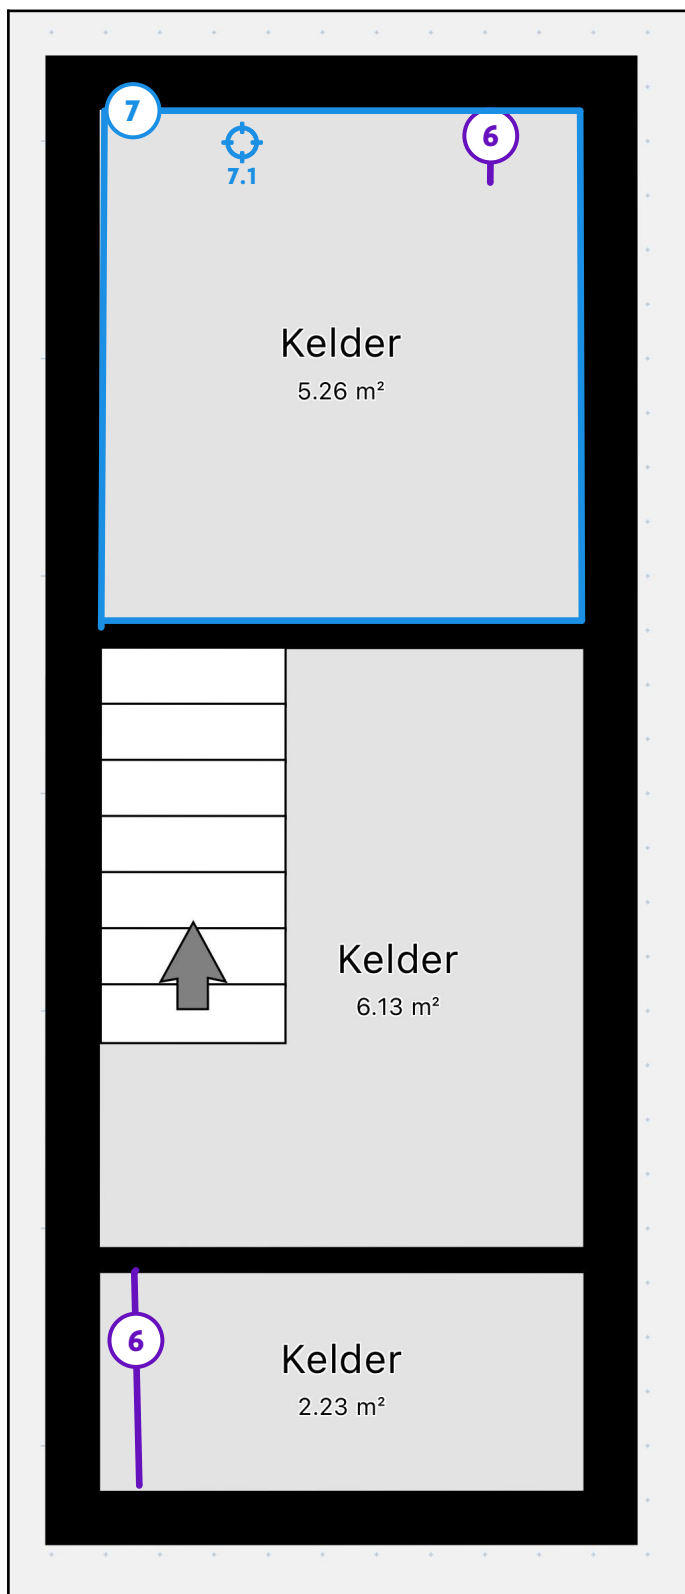
Plan 1.7: Kelder - cementpleister

6. gresbuis afvoer	Advies	-
7. cement pleister kelder	Geen asbest	-
7.1 Code: Mn3 Cementpleister	Puntmonster	-

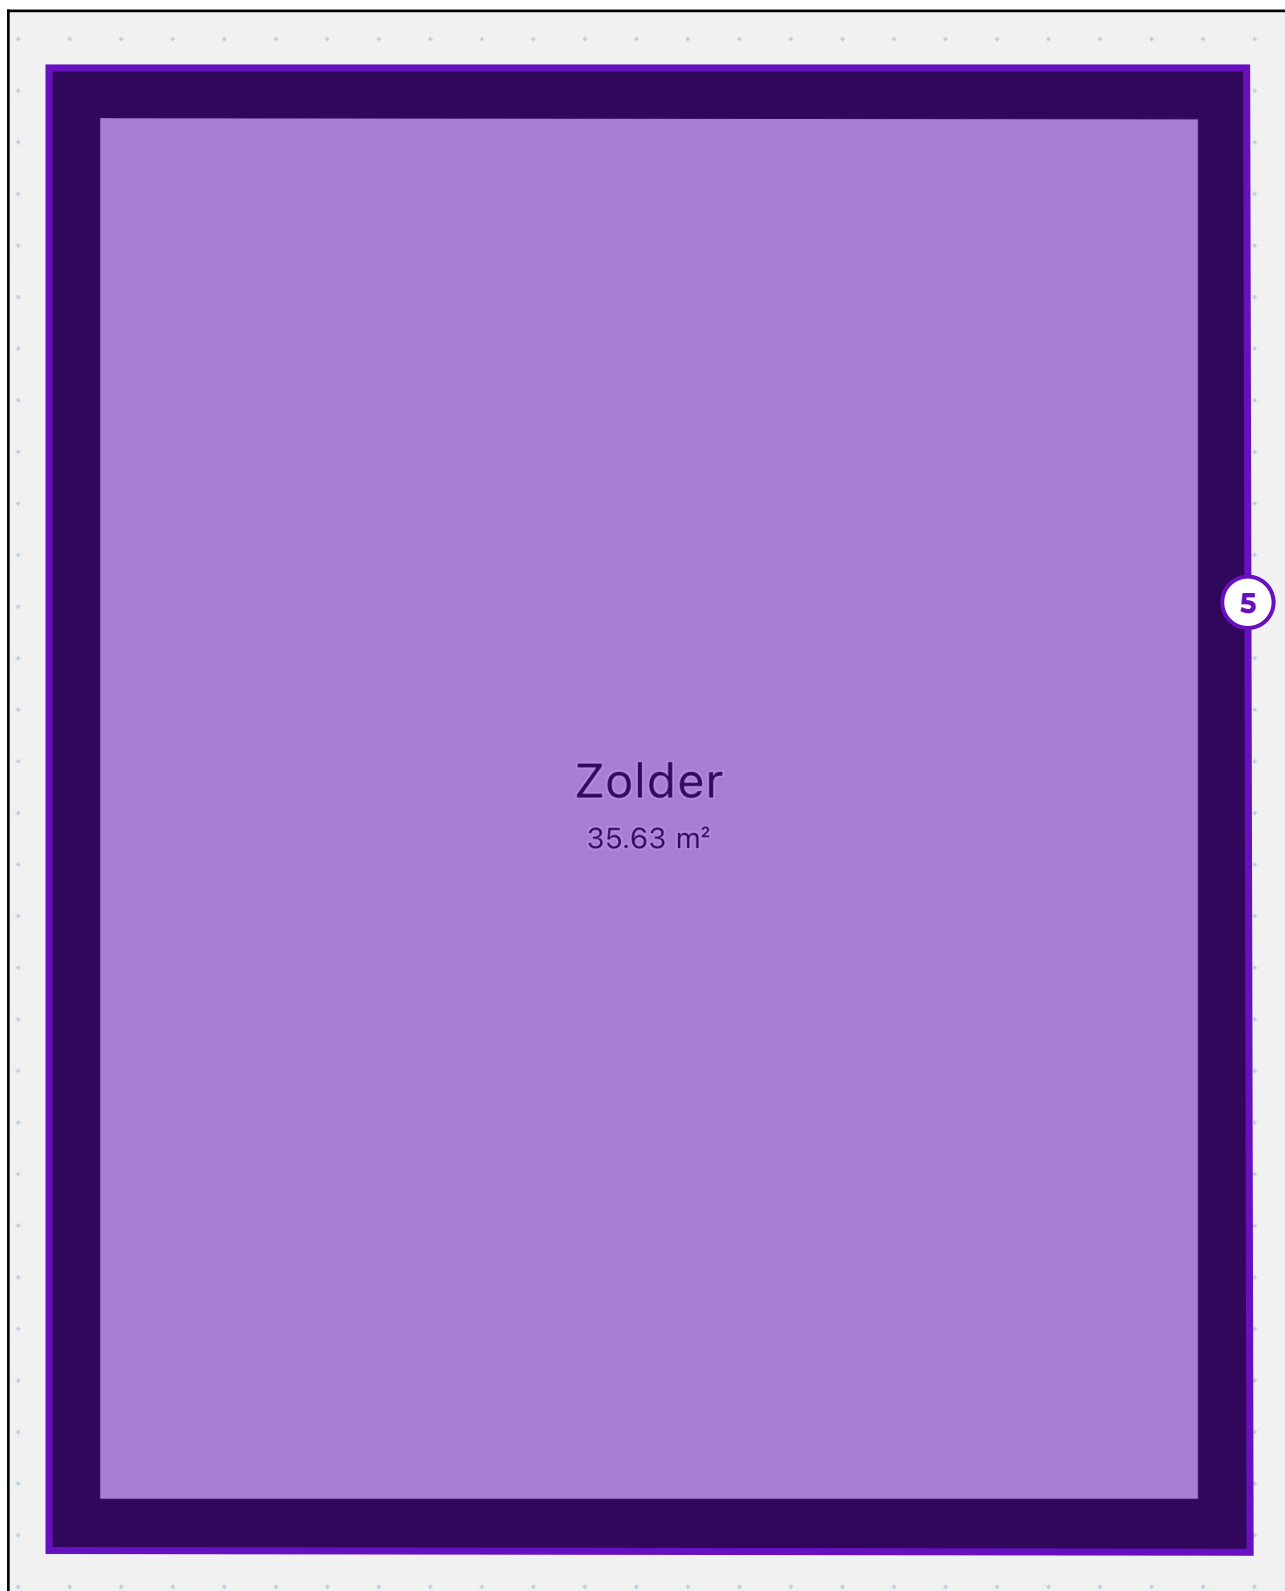
Plan 1.8: Zolder - geen onderdak

5. Geen onderdak aanwezig	Advies	-
---------------------------	--------	---

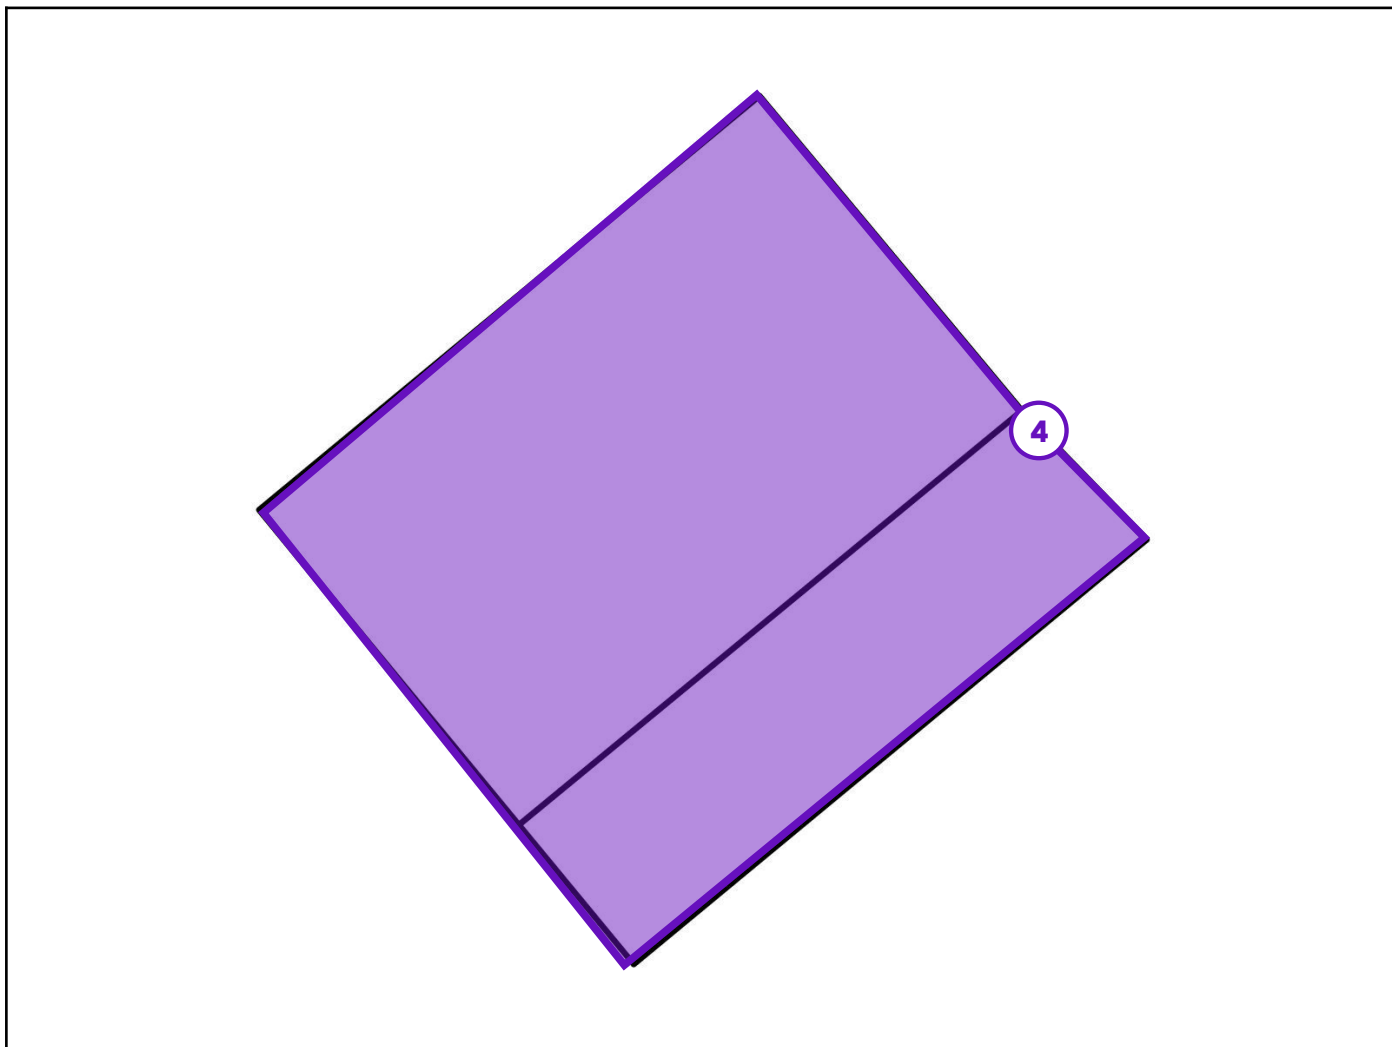
Plan 2.1: Afdak plan

Beschrijving	Type	Actie
4. Steeldeck dakplaten	Advies	-
