# Asbestinventarisatetest

Meistraat 57, 3212 Lubbeek

Attestnummer : 20250113-000187.000

Uitgegeven op : 13.01.2025

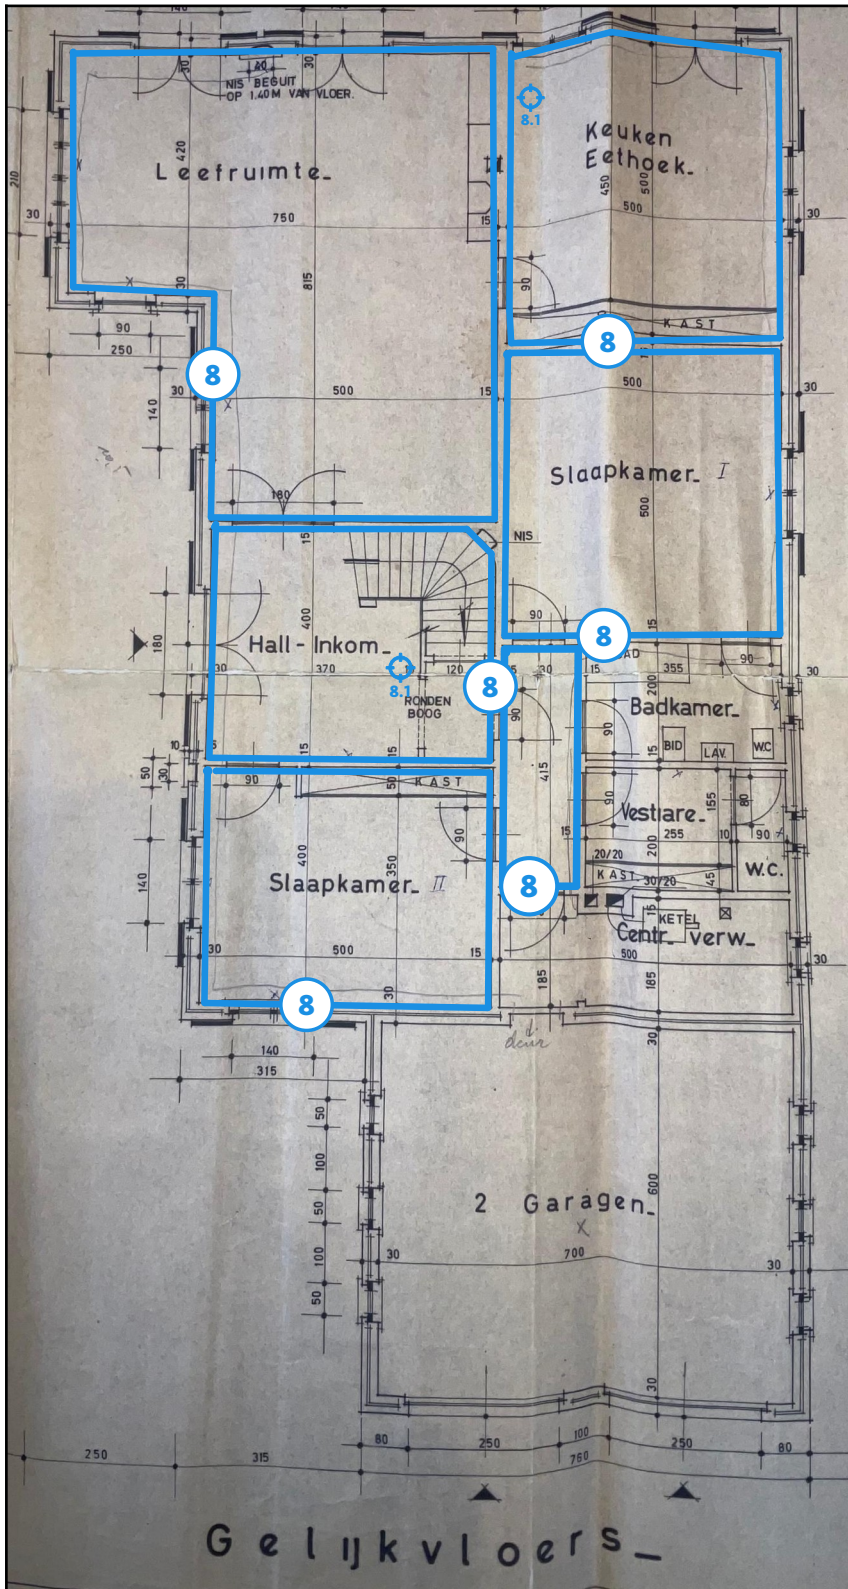
## Plan 1.2: Gelijkvloers pleisterwerk muren

8. Pleisterwerk wanden	Geen asbest	-
8.1 Code: Mn1 pleister wand	Mengmonster	-

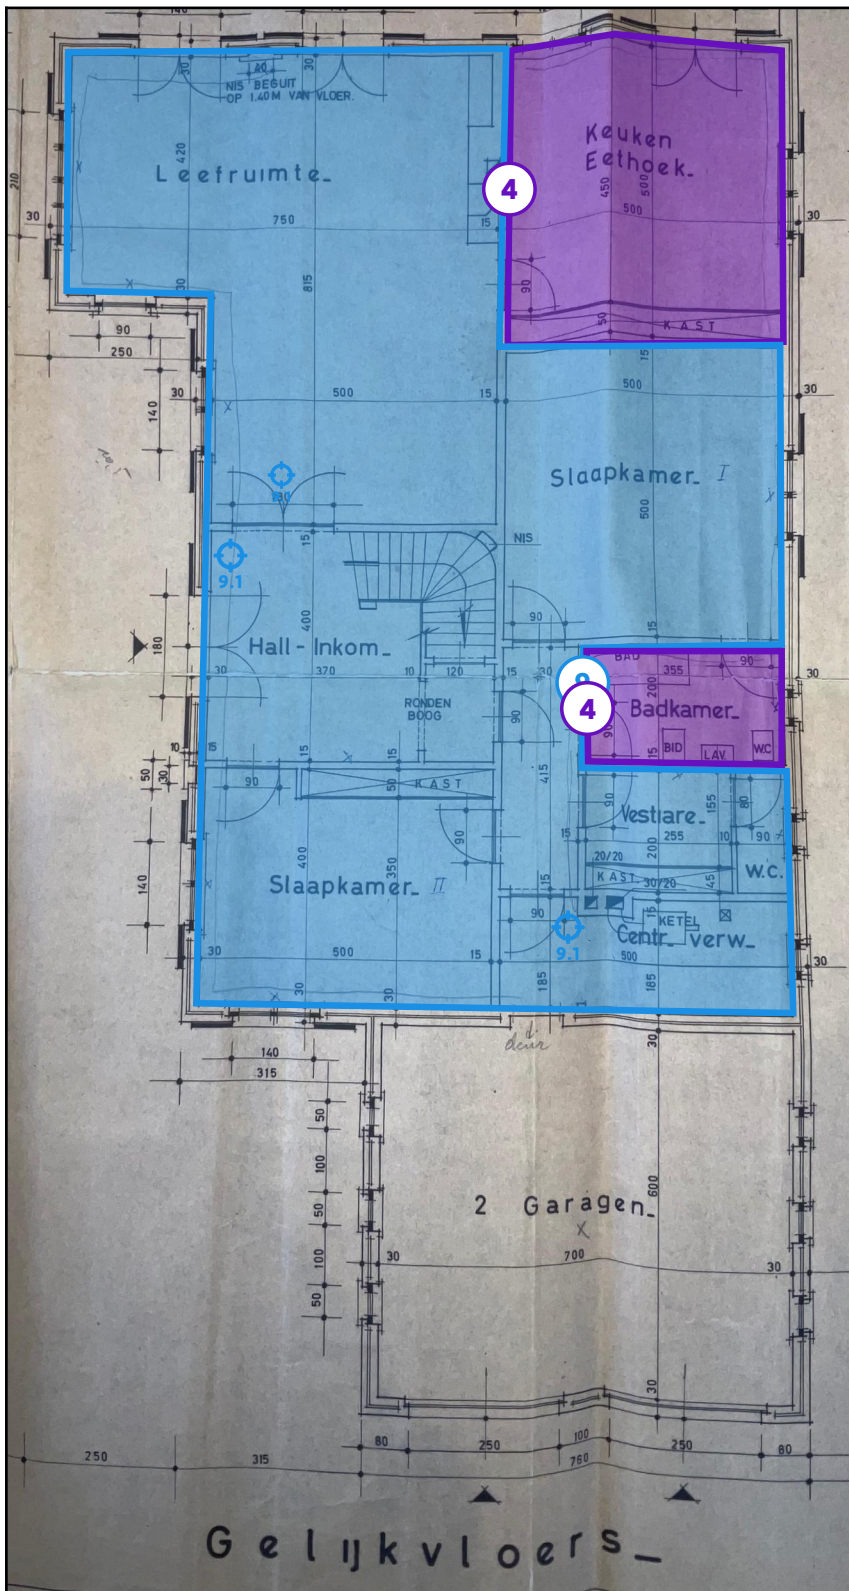
# Plan 1.3: Gelijkvloers pleisterwerk plafonds

4. Gipsplaat plafonds	Advies	-
9. Pleisterwerk plafonds	Geen asbest	-
9.1 Code: MN2 pleister plafond	Mengmonster	-

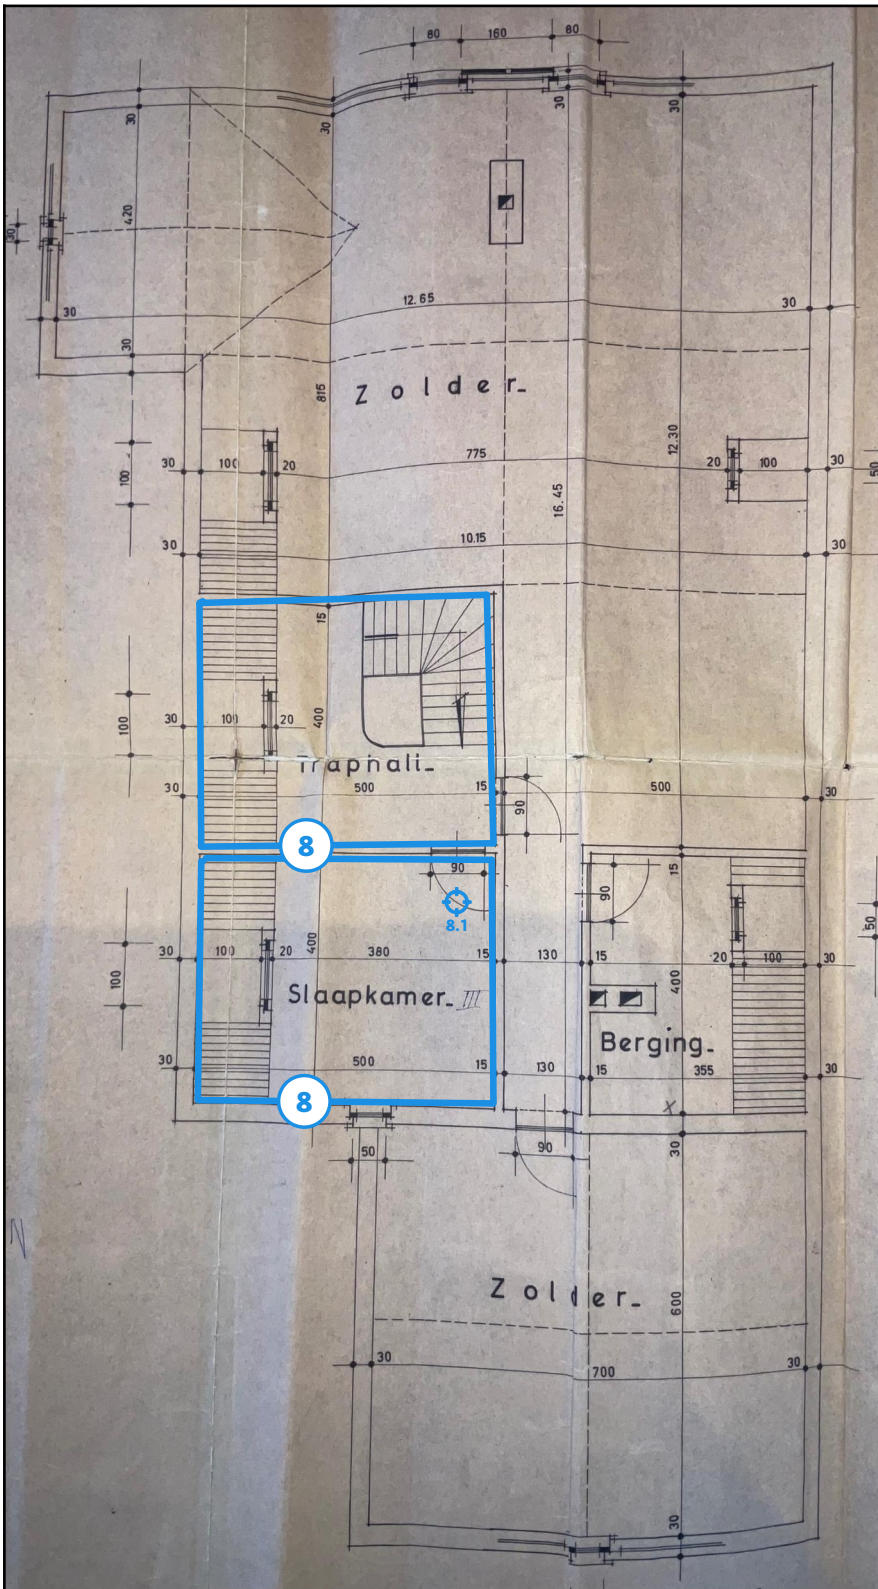
# Plan 1.4: Zolderverdiep pleisterwerk muren

8. Pleisterwerk wanden	Geen asbest	-
8.1 Code: Mn1 pleister wand	Mengmonster	-
