Asbestinventarisatetest

Leuvensesteenweg 242, 3390 Tielt-Winge

Attestnummer : 20230602-000256.000

Uitgegeven op : 02.06.2023

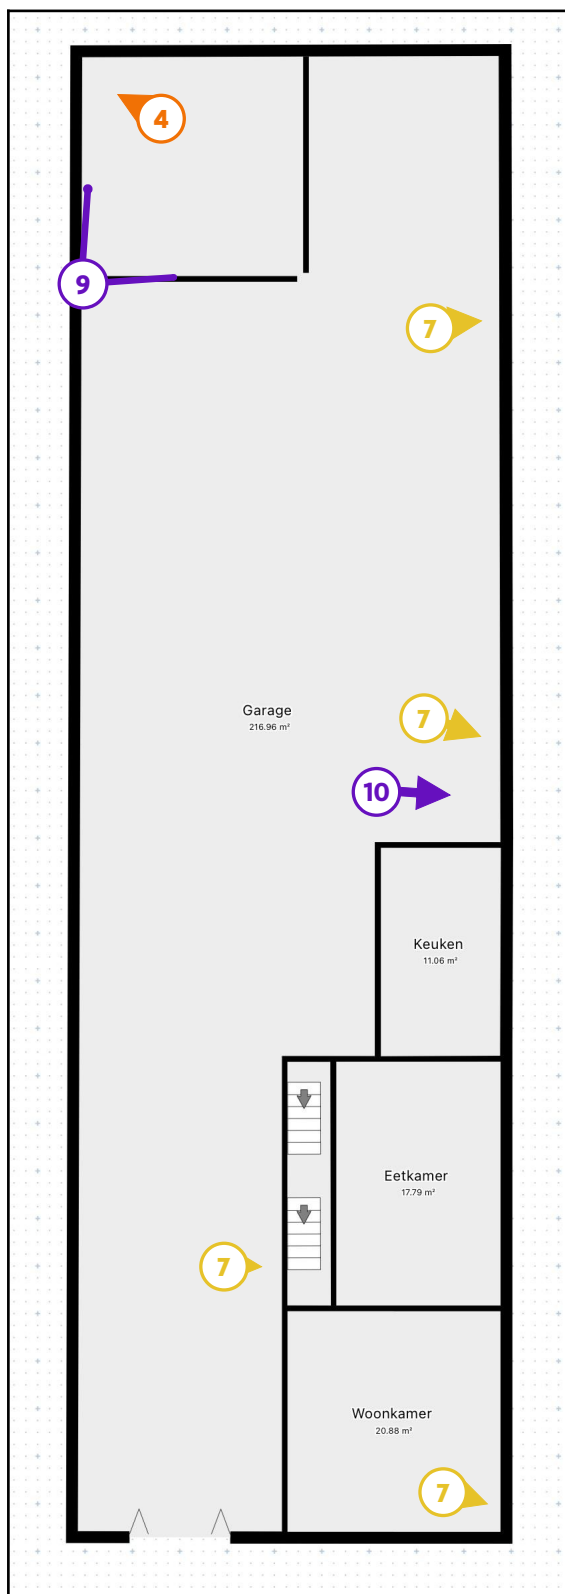
Plan 1.1: Gelijkvloers

4. Afvoer Cementbuis	Asbestmateriaal	Verwijderen
7. Elektrische installatie Bakeliet	Asbestmateriaal	Zorgvuldig beheren
9. Ijmlaag faience tegels wc	Advies	-
10. CV ketel	Advies	-

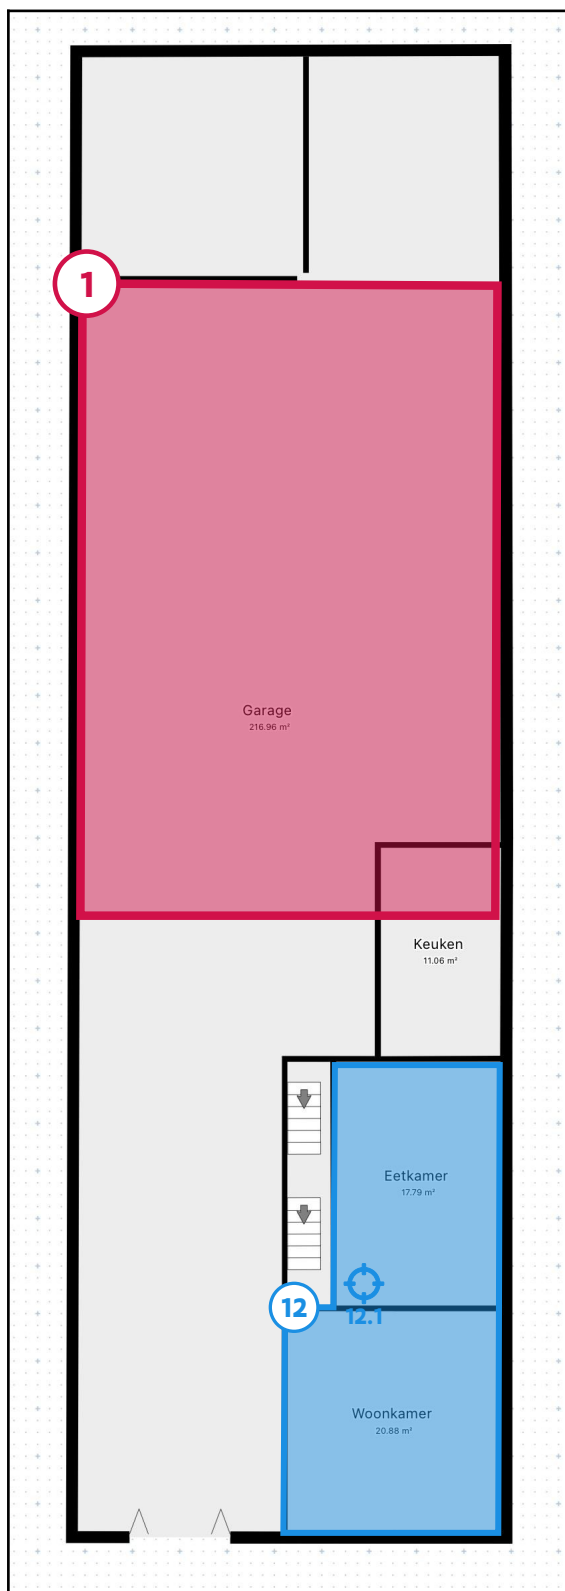
Plan 1.2: Gelijkvloers

1. Golfplaten	Asbestmateriaal	Dringend verwijderen
12. Pleister Plafond	Geen asbest	-
12.1 Code: MN2 pleister plafond	Mengmonster	-

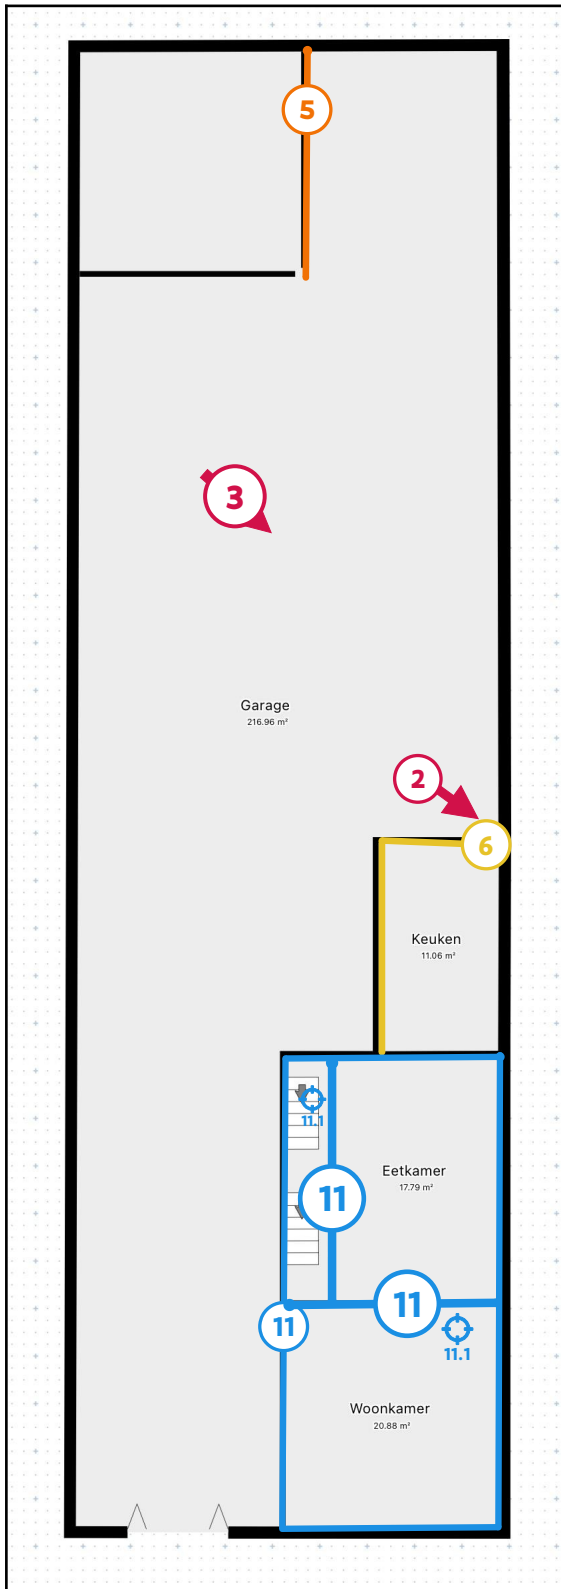
Plan 1.3: Gelijkvloers

2. Rookgaskanaal Cement	Asbestmateriaal	Dringend verwijderen
3. paneel menuiserie	Asbestmateriaal	Dringend verwijderen
5. Wandpanelen menuiserie	Asbestmateriaal	Verwijderen
6. Mastiek ramen	Asbestmateriaal	Zorgvuldig beheren
11. Pleister Wand	Geen asbest	-
11.1 Code: MN 1 Pleister wand	Mengmonster	-

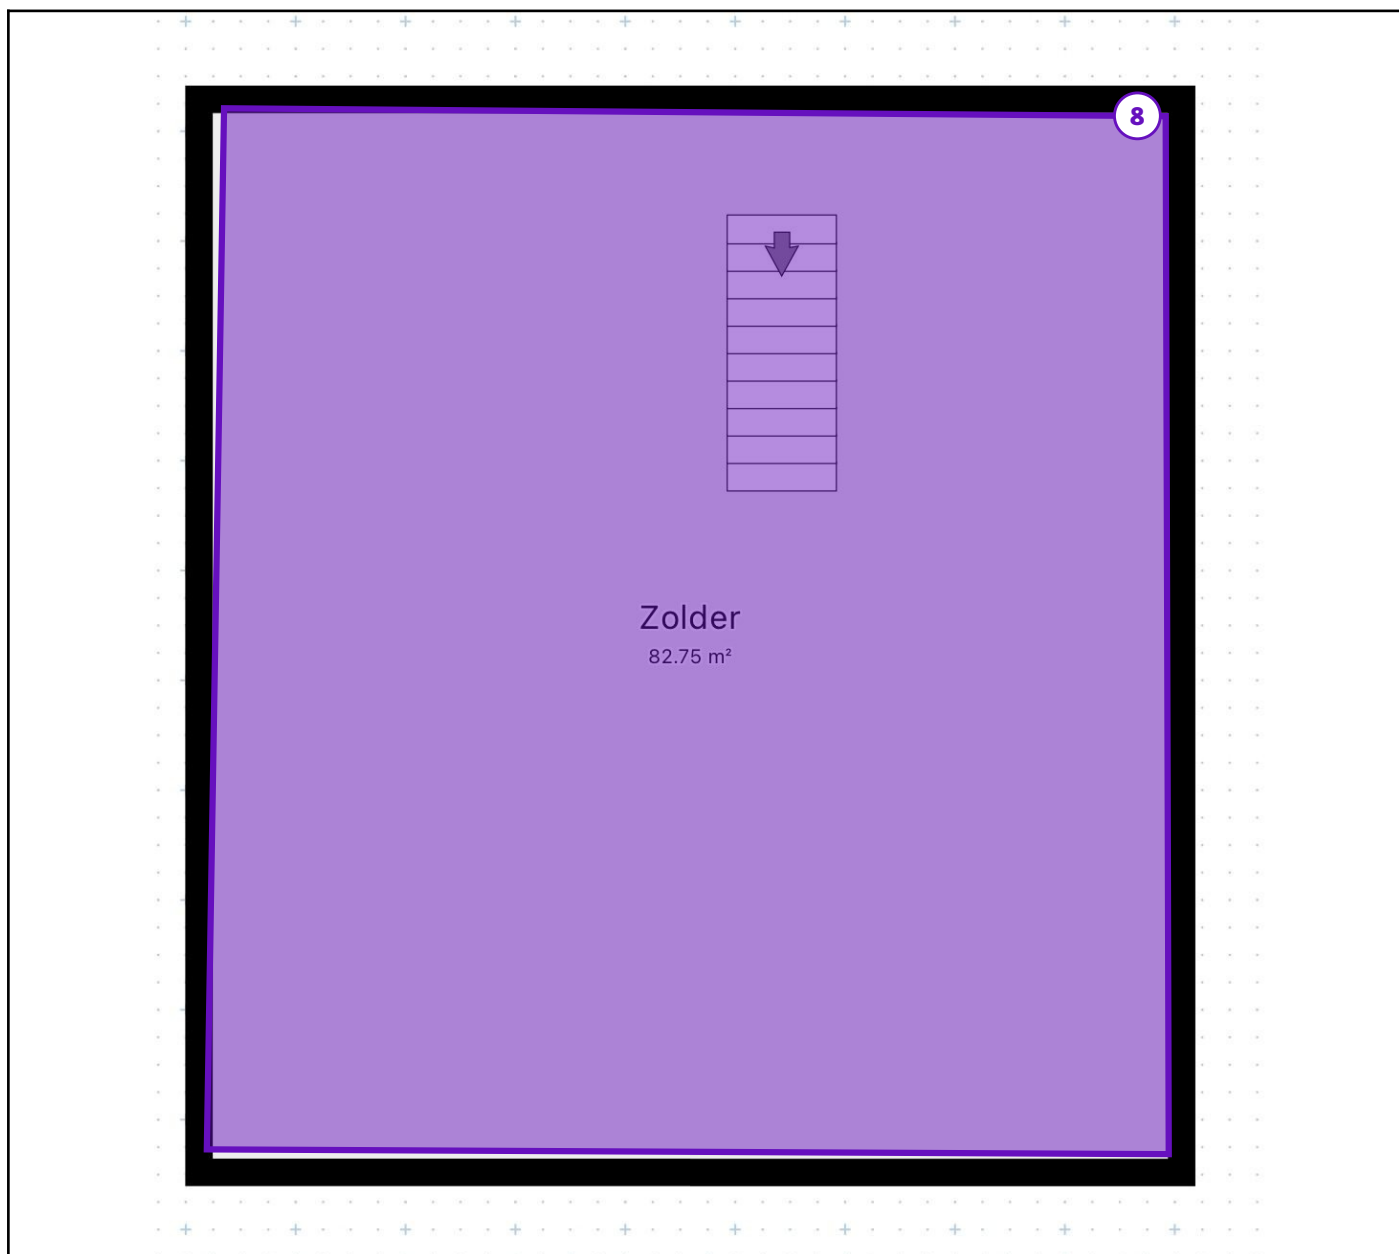
Plan 1.6: Zolder

Beschrijving	Type	Actie
8. Vloerzeil	Advies	-
